4. 動物生息域分断防止技術

4.1 動物の横断施設に関わる事例

4.2 道路横断施設における動物の利用実態調査・分析

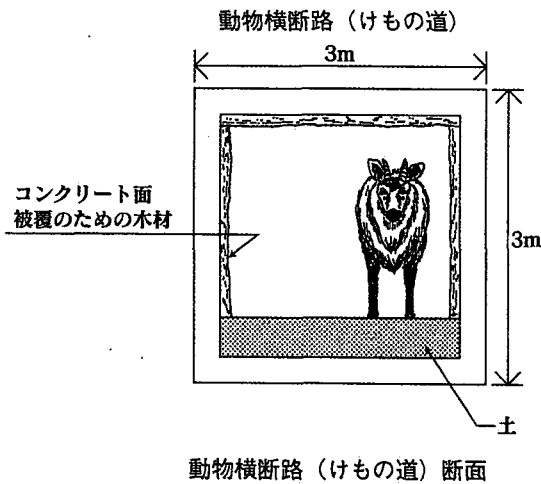
- ・ニホンカモシカがよく出現し、1 km以上に亘り土工部が連続する小伏沢橋～役内大橋間に設置することとし、設置場所は樹林の切れている幅が小さく身を隠すことが容易で、カモシカがよく横断している地点付近に設置した。
- ・盛土下を横断するボックスカルバート（3 m×3 m程度）を設置した。他の事例から幅3 m以上ないと利用しないのではとの疑問も出されたが、委員の学識者の判断で3 m×3 mで実施となった。
- ・ボックスカルバート内は動物が歩く部分は土を敷き、内壁は木材によりコンクリート面を覆った。
- ・けもの道出入口へは植樹を行い周囲の林との連続性に配慮した。
- ・設置の結果、ニホンカモシカをはじめとする多様な動物が利用している。【資料編P30～32参照】
- ・鬼首道路は雪が多いことから、横断路の機能を確保するためには雪によって横断路がふさがれないように除雪時に配慮している。

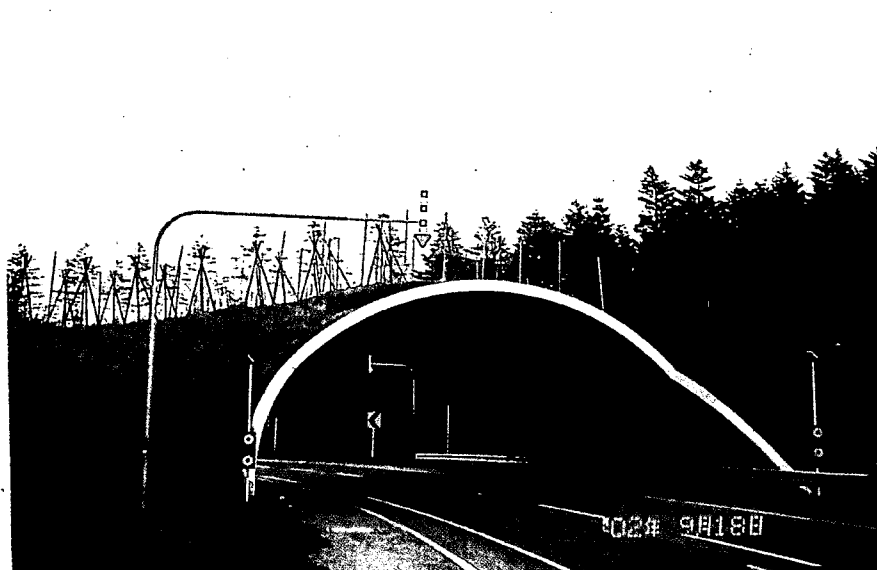
エゾシカの体高は頭頂が約 1.4m、角高が 0.7m で跳躍力が約 1.5m であることから、跳躍時の角先端までの高さが約 4m 弱に達する²⁾。また、頭胴長が 2m 弱²⁾であることから、方向転換等も考慮すると、エゾシカが余裕を持って横断構造物内を通過するためには、間口を 4.0m×4.0m とする必要がある。また、ニホンジカやイノシシを対象とした本州の設置例⁴⁾や、大きさが類似するミュールジカを対象としたアメリカの例⁵⁾でも間口を 4.0m×4.0m 程度としており、これを参考にボックスカルバートの間口を 4.0m×4.0m とし、延長を盛土形状から 16.5m とした

オーバーブリッジもアンダーパスと同様に、余裕を持って通過させるため最小幅を 4.0m とした。計画時には橋梁タイプやボックスカルバートタイプ、あるいはアーチカルバートタイプを比較したが、最終形状が盛土となって人工構造物としての違和感が少なく、かつ間口を漏斗状に広げることで構造物に対する圧迫感が緩和されるアーチカルバートタイプを採用した

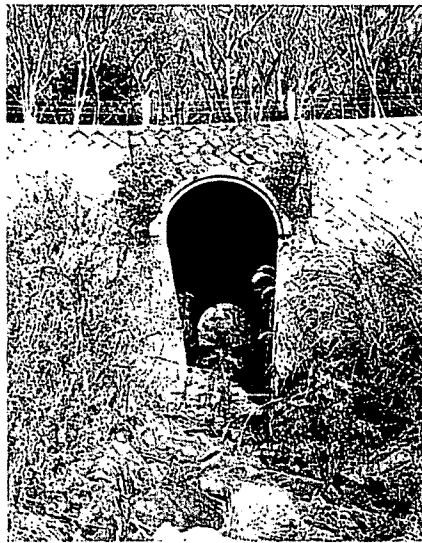
■事例-7 動物類の移動を確保するためのボックスカルバートの事例——霧ヶ峰道路（長野）

事例-7は、霧ヶ峰道路美ヶ原線で、周辺地区の野生動物（カモシカ、シカ、ツキノワグマ、キツネ、タヌキ、イノシシ、テン等）の生活圏を保護するために、動物の営巣および移動の密度の高い沢部に対し、大きな沢は橋梁とし、小さな沢はボックスカルバートを設置して道路横断排水路兼動物用通路とした例である。ボックスカルバートは石張り施工し、自然に近い状態としてある。

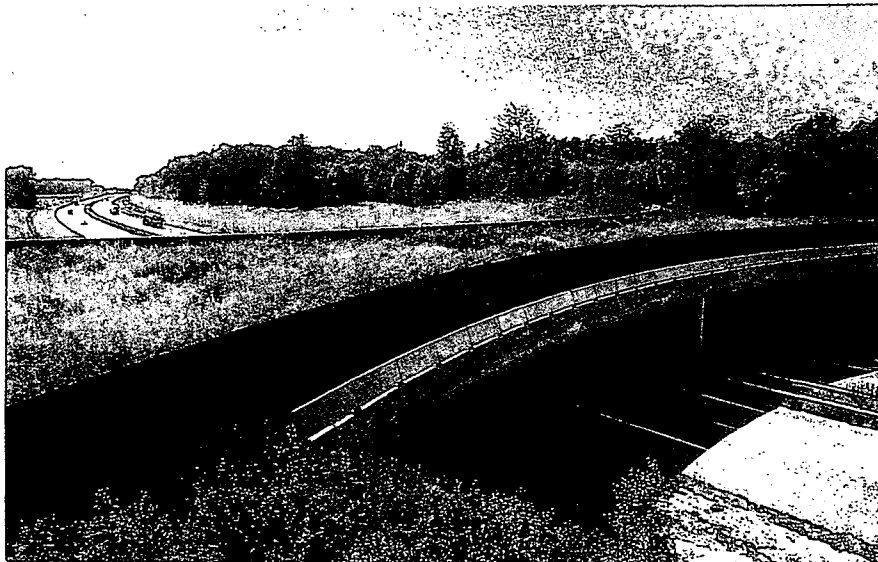
図II-12 ヘッドライトがあたりぬようにオーバーパスに高さ 2 m の板壁を設置した例 (RWS, 1995 より)

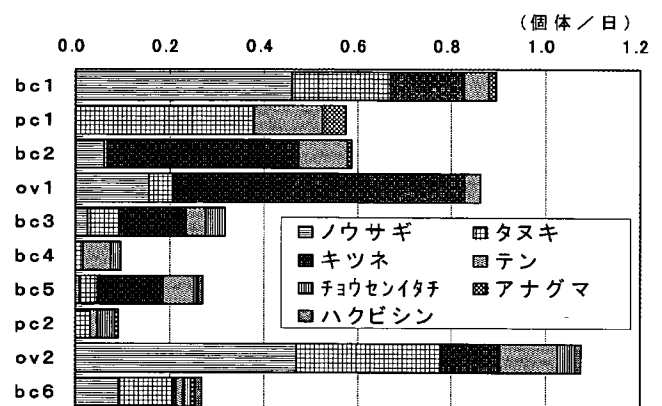
図 4.5 野生動物の1日あたりの平均通過数

次に、各横断施設ごとの1日あたり平均通過数を図4.5に示す。横断施設により通過数に差があり、特にbc1、pc1、bc2、ov1およびov2では野生動物の通過数が特に多かった。また、各横断施設の利用動物種を表4.3に整理すると、種によっては利用する施設としない施設があることがわかる。これら動物の利用状況は、道路周辺の動物の生息数や行動圏とその内部構造との位置関係等の要因も相互に影響していると思われるが、横断施設の周辺環境と構造に着目して分析した。

※これらについては、もともとその周辺には生息していなかった可能性もあることから、施設毎の利用数を比較している図4.5とも見比べ考察すると、ノウサギおよびキツネに対してはpc1およびpc2の両施設で利用が見られなかったものの、その両隣（つまりpc1に対してはbc1とbc2、pc2に対してはbc5とov2）ではいずれも利用が見られた。またアナグマに対しても、ov2の両隣（pc2とbc6）では利用が見られたことから、生息している可能性が高いことが伺えた。

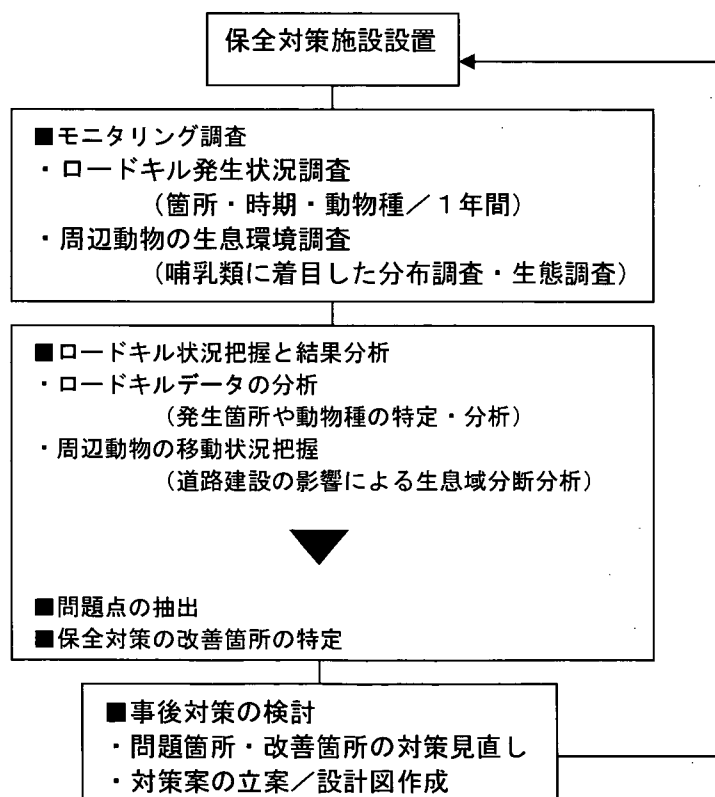
図 4.14 モニタリングの具体的な流れ図

調査や検討・分析を経て施工された横断施設や進入防止柵の設置が、必ずしも有効でない場合や意思伝達不足による施工上の不備が生じる場合があるため、工事完了・供用後に、モニタリング調査や新たに生じたロードキルデータの分析等によって、施設の効果・検証を行う。また、問題があれば、さらなる対策を講じることも必要である。

以下に、モニタリングから改善対策までの流れを示す。
