第3章 対象河川の概要と調査内容

3. 1 対象河川の概要

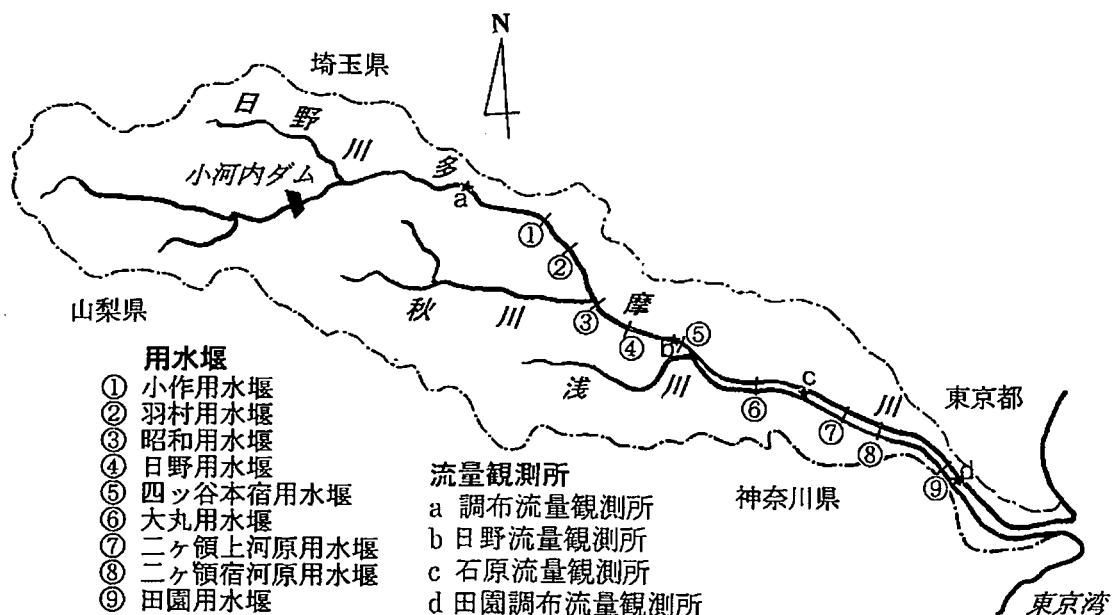
図3-1-1 多摩川流域概要図

多摩川は、山梨県塩山市笠取山（標高1,941m）を源とし、藤尾山、岩岳の中間を東南に流れ、丹波川、小菅川、日野川等の支川を合わせ、青梅市を過ぎて秋川、浅川、大栗川等の支川と合流した後、東京都と神奈川県の境を東南に流下し、平瀬川、野川等の支川を合わせ東京湾に注いでいる。多摩川は流路延長138kmの中規模河川である。

流域面積は1,248.6km²であり、土地利用について見ると、山地が66.1%、平地が31.1%、河川区域が2.8%となっている。上流部は標高1,500m～2,100mの山塊（関東山地）や多摩丘陵に囲まれ、中流部では洪積台地・段丘である武蔵野台地を貫流し、中下流部の河川沿いは沖積低地となっている。

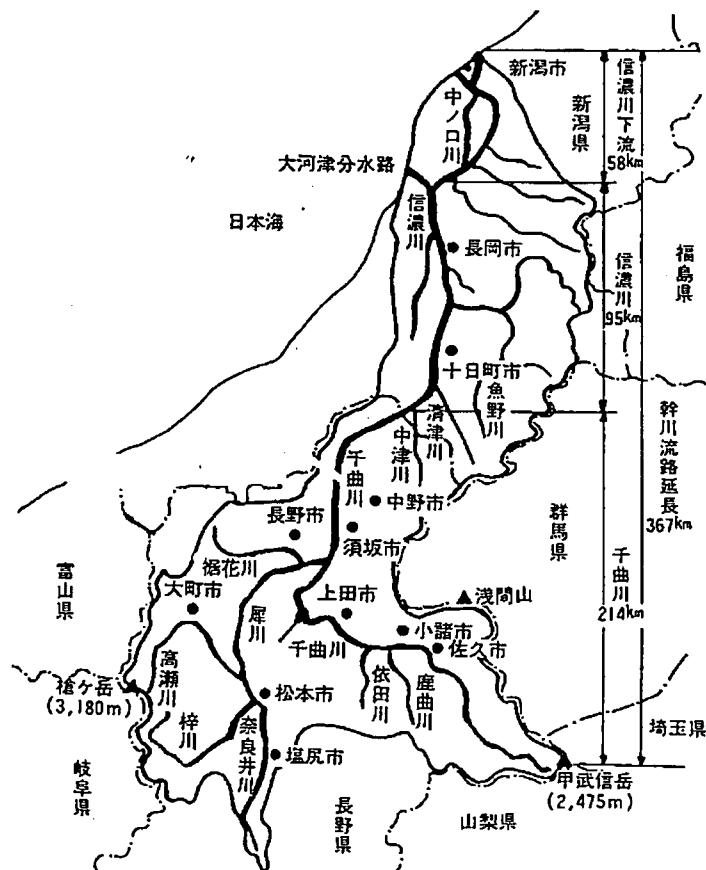
図 3-1-2 信濃川流域概要図

千曲川は甲信・秩父の境にある甲武信岳(標高 2,475m)を源として、佐久、小諸、上田、長野の各盆地を貫流し、新潟県境からは信濃川と名称が変わり日本海に注いでいる。信濃川は、幹川流路延長が 367km のわが国最長の河川で、そのうち千曲川の流路延長は 214km を占めている(図 3-1-2 参照)。長野市の東で千曲川に合流している犀川は、標高 3,180m の槍ヶ岳を源とし、千曲川への合流までの流路延長は 160.7km、流域面積は 2,747km² と千曲川全流域の 38.4%を占めた千曲川の中で最もおおきな支川である。

流域面積は信濃川全体で 11,900km²、その内千曲川流域の占める面積は 7,163km² である。千曲川流域での土地利用について見ると、農耕地が 14.4%、山林、原野が約 50%、宅地が 4.1%、道路、河川等のその他の地目が 30%となっている。

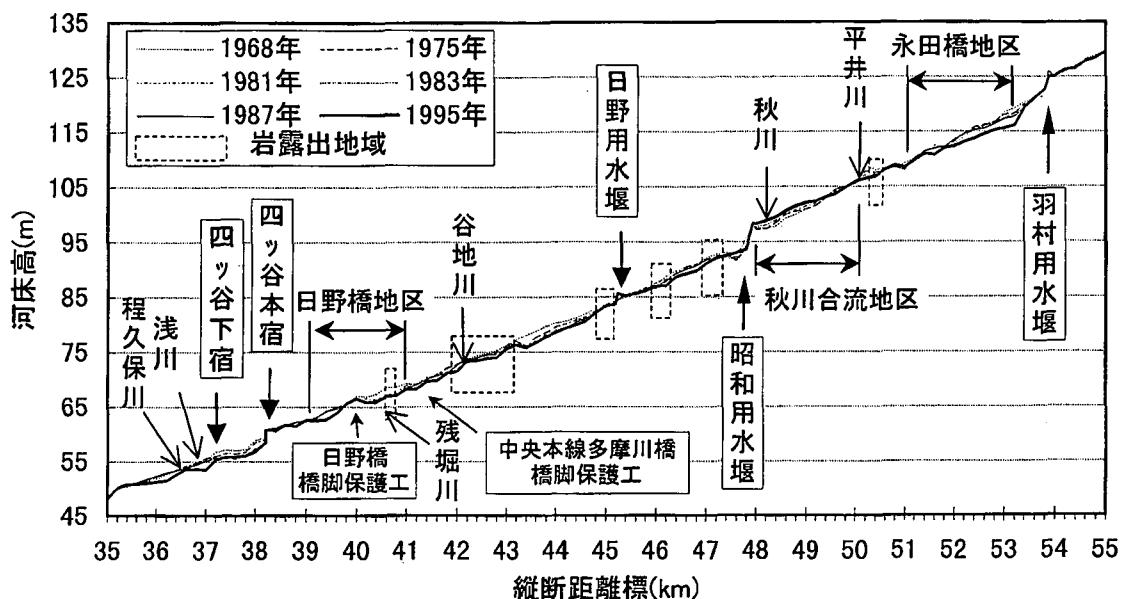
図3-1-3 多摩川(上流)の縦断変化図(平均河床高)

1968年、1995年の35~55km区間の低水路平均河床高の縦断形状を図3-1-3に示す。なお低水路部平均河床高は、平均年最大流量を不等流計算で流した際に得られる水面幅の範囲の平均河床高である。多摩川において砂利採取は1968年に禁止されたので、1968年から1995年にかけての河道変化は砂利採取の直接的な影響を受けていないと判断できる。図3-1-3を見ると、一様に河床低下が生じたというパターンは見られず、2~3mに及ぶ河床低下が起こった区間とほとんど変化のない（場所によっては河床が少し上がった）区間が細かいピッチで入れ替わり現れていることがわかる。このピッチは、多摩川に多数ある用水堰の存在状況やところどころ現れている固結化した河床材料（洪積層や第三紀層などと考えられる）の露出区間とよく対応しているようである。1968年~1995年の28年間に起こった縦断形変化は、全体としては河床低下傾向が勝っているものの、日本の多くの河川で見られるような河床掘削（砂利採取を含む）による一様な河床低下といったようなことは生じていない。

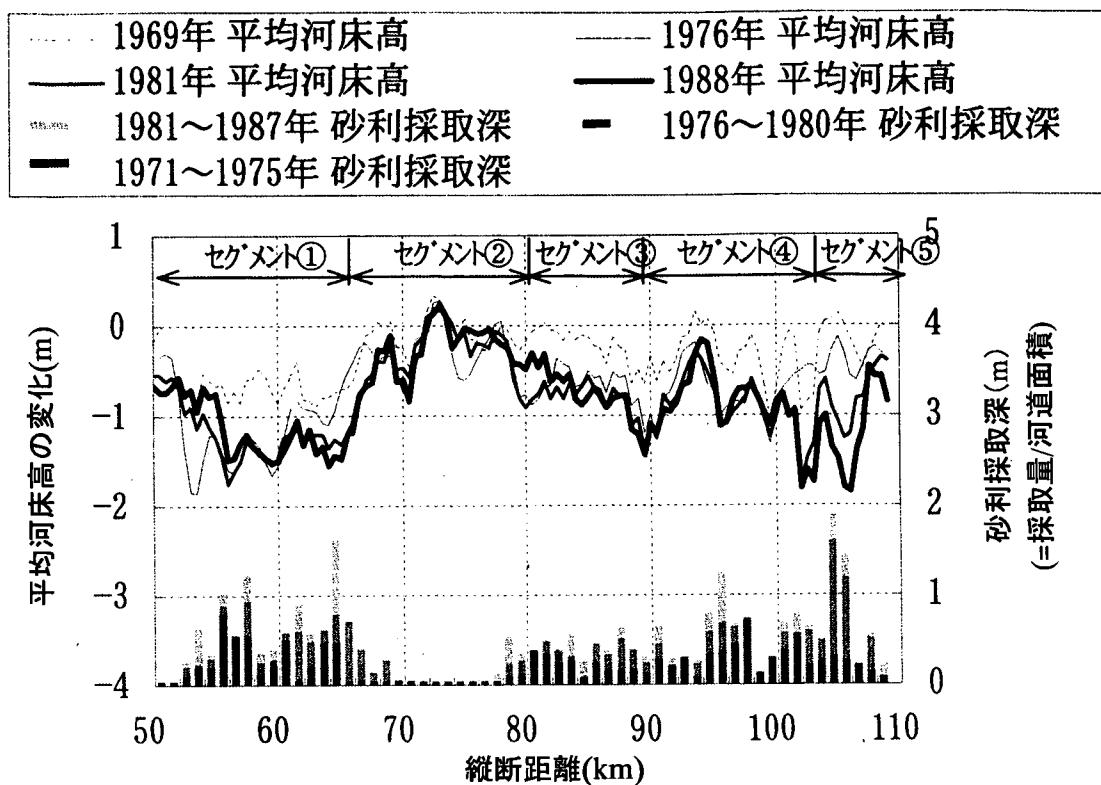
図 3-1-4 千曲川 50km～109km の平均河床高の変化と平均砂利採取深

千曲川 22~109km区間全体をほぼカバーするように横断測量が実施された1964年、1969年、1976年、1981年、1988年（上流側は1989年）の5力年の測量結果から低水路部分の平均河床高を算定し、これらを1964年を基準として増減を比較したものを図3-1-4に示す。また、下段には各横断測量を実施した間に各区間で採取された砂利の量を低水路面積で除した値（以下、砂利採取深とよぶ）を併記した。ただし、砂利採取のデータは1971年以降しか記録されていない。

平均河床高は、全区間を通じて1964年よりも低下傾向にあるが、特に低下が著しいのは50~68kmの区間と79~109kmの区間である。また、1969年以降の河床低下が生じた箇所と1971年以降の砂利採取箇所とは良好に一致しており、なおかつ河床低下量と砂利採取量のオーダーはほぼ一致している。ここで、50km~109kmの合計土砂量と1971年以降の累積砂利採取量の経年変化を図3-1-5に

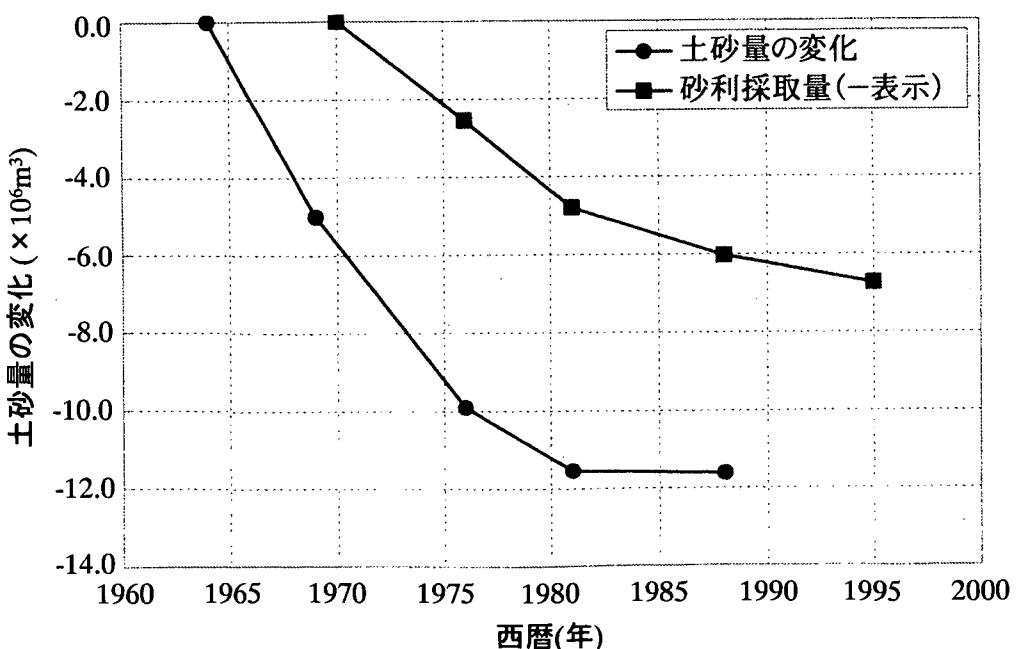
図 3-1-5 千曲川 50km～109km の土砂量の変化

示す。これによると、区間全体で見ても、砂利採取量と土砂量の経年変化の傾向はほぼ一致していることから、1969年以降の河床低下の原因が砂利採取であることは明らかである。この事実から推測すると、1964年～1969年の間の河床低下箇所が1969年以降の砂利採取箇所と一致していることから、1969年までの河床低下の原因も砂利採取であるものと考えられる。また、河床高の低下量は、砂利採取量の減少と共に近年小さくなっている。

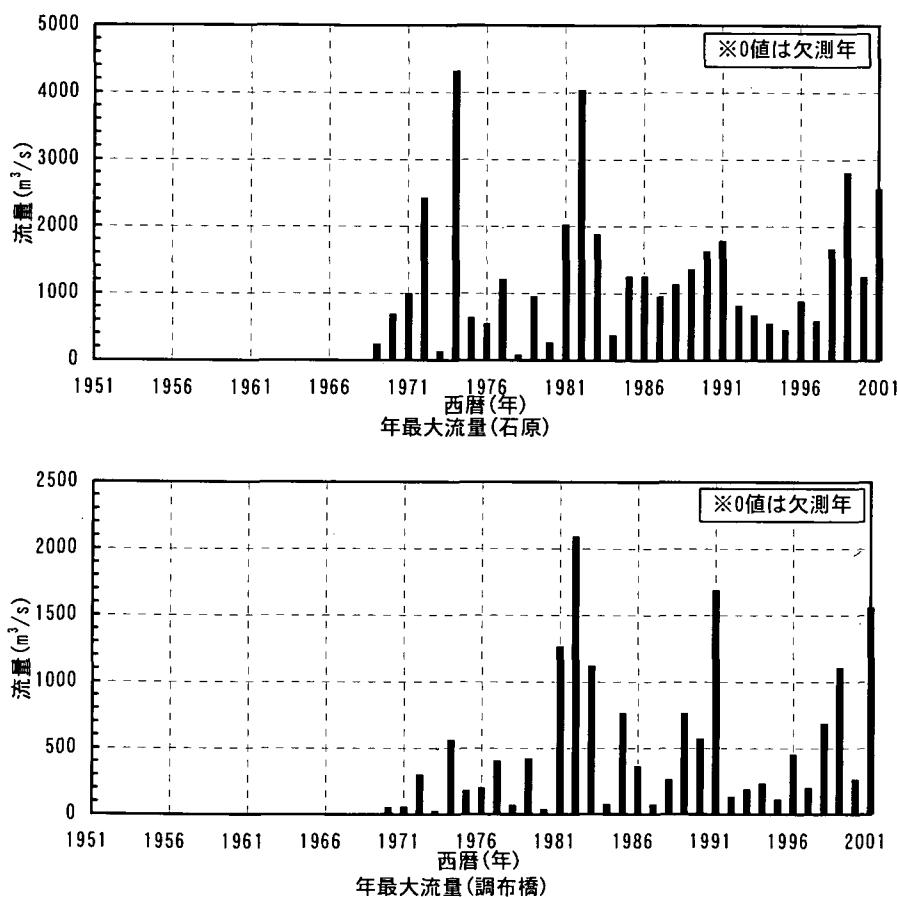
図 3-1-6 年最大流量の経年変化(多摩川)

石原観測所(河口より約 28km 地点)と調布橋観測所(河口より約 60km 地点)で観測された 1970～2001 年における年最大流量の経年変化を図 3-1-6 に示す。

図 3-1-6 を見ると、両観測所の年最大流量の順位は異なっているが、共通して 1982 年の洪水が飛び抜けて大きく、1981 年、1983 年、1991 年、1999 年、2001 年にやや大きな洪水が出ている。これ以外の年には顕著な洪水は起こっていない。(ただし、石原観測所のみで見ると、1972 年と 1974 年に大きな洪水が発生している。)

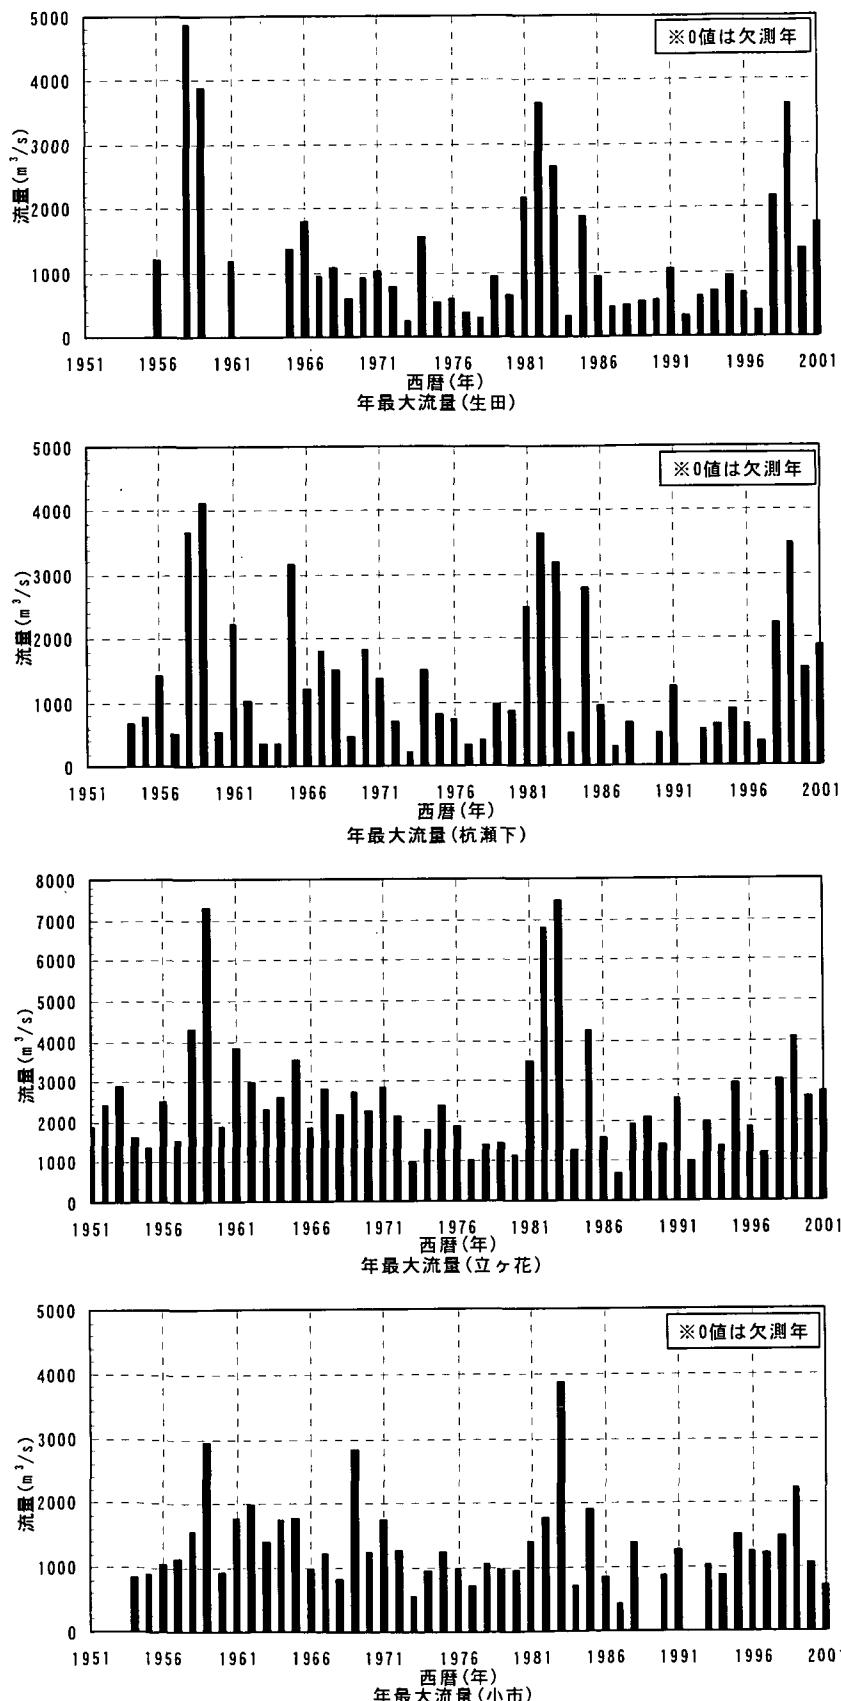
図 3-1-7 年最大流量の経年変化(千曲川)

千曲川に設けられている立ヶ花観測所（縦断距離 51km 地点）、杭瀬下観測所（縦断距離 51km 地点）、生田観測所（縦断距離 109km 地点）と、犀川に設けられている小市各観測所（合流点から約 8km 地点）で観測された 1951～2001 年における年最大流量の経年変化を図 3-1-7 に示す。

図 3-1-6 より年最大流量を時系列的にみると、千曲川本川と犀川の両河川とも、1980 年代はじめ（1981 年～1985 年の間）は、大きな規模の洪水が連続的に起こっており、大きなインパクトのあった期間であることがわかる。その後は、1998 年と 1999 年に大きな洪水が発生しているが、その間の 12 年間は大きな洪水が発生しておらず、インパクトのない安定した期間が続いたと言える。

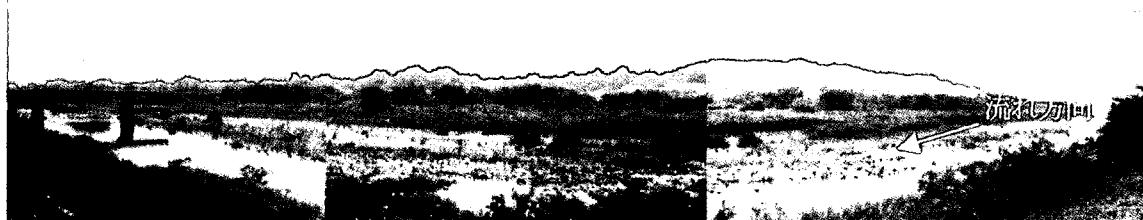
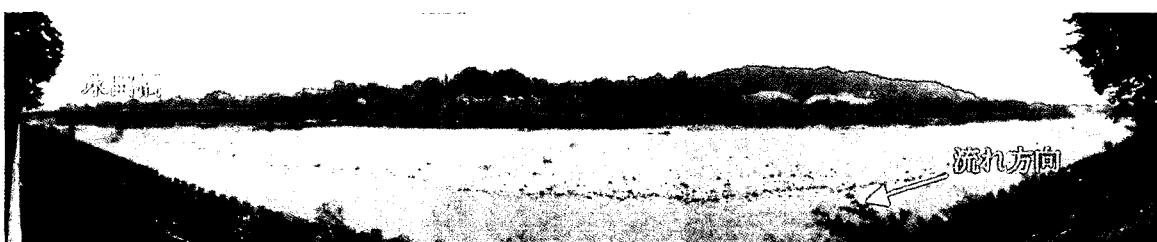
写真3-2-1(1) 2001年9月洪水前後の河道の様子(多摩川-永田橋地区)

洪水前…(撮影日：2001年6月27日)

洪水後…(撮影日：2001年10月22日)

両河川の各調査地区(表3-4-2, 図3-4-5参照)において、調査期間中に発生した写真3-2-1に示すような河道地形や植生繁茂状況が大きく変化するような洪水を対象に、後述する洪水前後のベルト調査の結果を用いて、洪水に対する応答(地形の変化、植生繁茂状況の変化)の概要を示す。

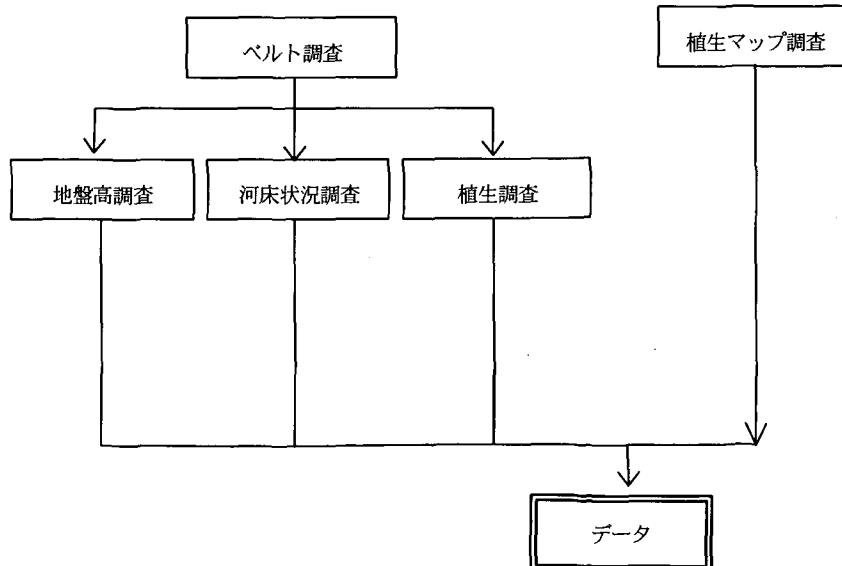
図3-3-1 調査項目のフロー

そこで本調査では、①各地区にそれぞれ数本のベルト・トランセクト（調査範囲の任意方向にひかれたある幅を持つ線）を設けて、そのラインに沿って詳細な調査を集中的に行う調査（ベルト調査）と、②もう少し大きなスケールで植生図を作成して、各地区の調査範囲内における、すべての植生繁茂状況を面的に捉えるための調査（植生マップ調査）を行った。（図3-3-1参照）

両調査の情報は、前者が植生の種類の変化や地形の変化を詳細に分析すること適しており、後者が面的な植生の繁茂状況の変化を分析することに適していると考えられる。つまり、この2つの調査結果を重ね合わせることにより、植物群落の繁茂状況やその基盤となる地形条件、植物群落の面的な広がりを定量的に把握することが可能になるとを考えられる。

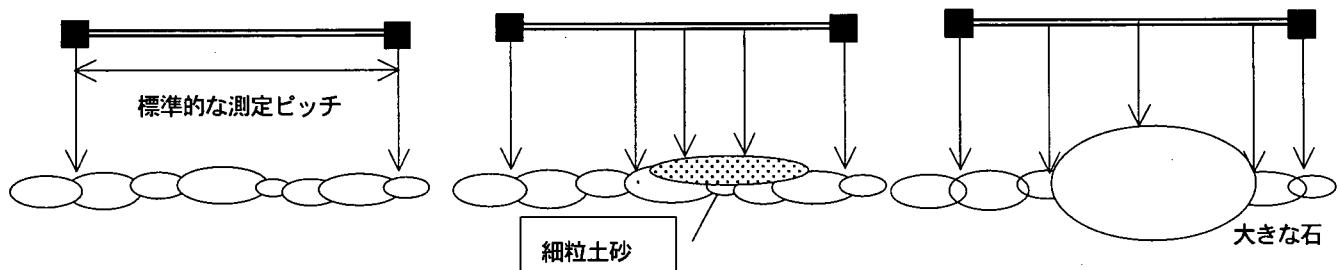
図3-4-1 標高の測定方法

地形調査では調査測線に沿って砂州の地形測量を行った。その際に河道内設置の調査基準標および距離標を標高の基準として用いた。測線上の測定間隔は1mピッチを標準とするが、図3-4-1に示すようにそのピッチの間に細粒土砂・巨礫・流木等があり、明らかに地形が変化する場合には、1mピッチを補完する形でその形状が明確になるように測定した。

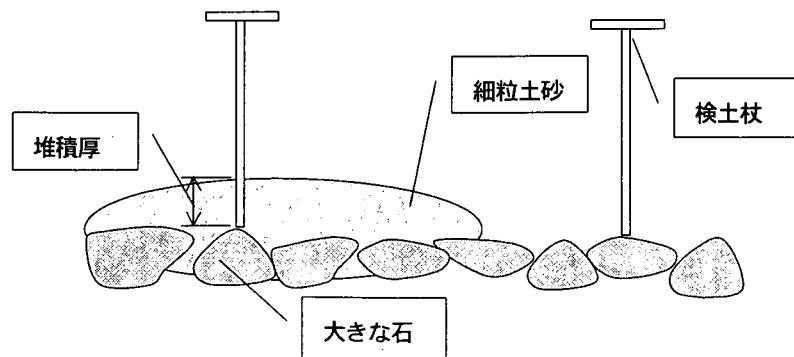
図3-4-2 表層土層厚の測定方法

河床状況調査では、地形調査の調査測点において、図3-4-3に示す4タイプの地表状態を判断した上で、調査測点と調査測点間の表層細粒土層の変化点で、図3-4-2に示す方法で検土杖により表層細粒土層厚を計測した。ただし、地表状態が透礫層の場合には、表層細粒土層厚の測定は行っていない。

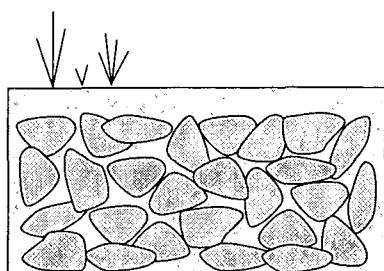
図 3-4-3 地表材料の状態の分類

a. 表層細粒土層

- ・表面に土壤が堆積する。植生が生育する場合もある。

- ・表面に細粒成分が堆積し、礫がほとんど見えない。

b. マトリクス

- ・充填物質が表面から確認できる。

- ・表面に充填物質が現れていないが、最表層の礫間に存在する。

c. マトリクス'

- ・表層の礫を1層除去すると、充填物質が確認できる。

- ・表面の礫を1層除去すると、表面には見えないが、充填物質が礫間に存在する。

d. 透礫層

- ・最表層から礫を2層除去しても細粒成分を含む礫間の充填物質が確認できず、透水層を形成している。

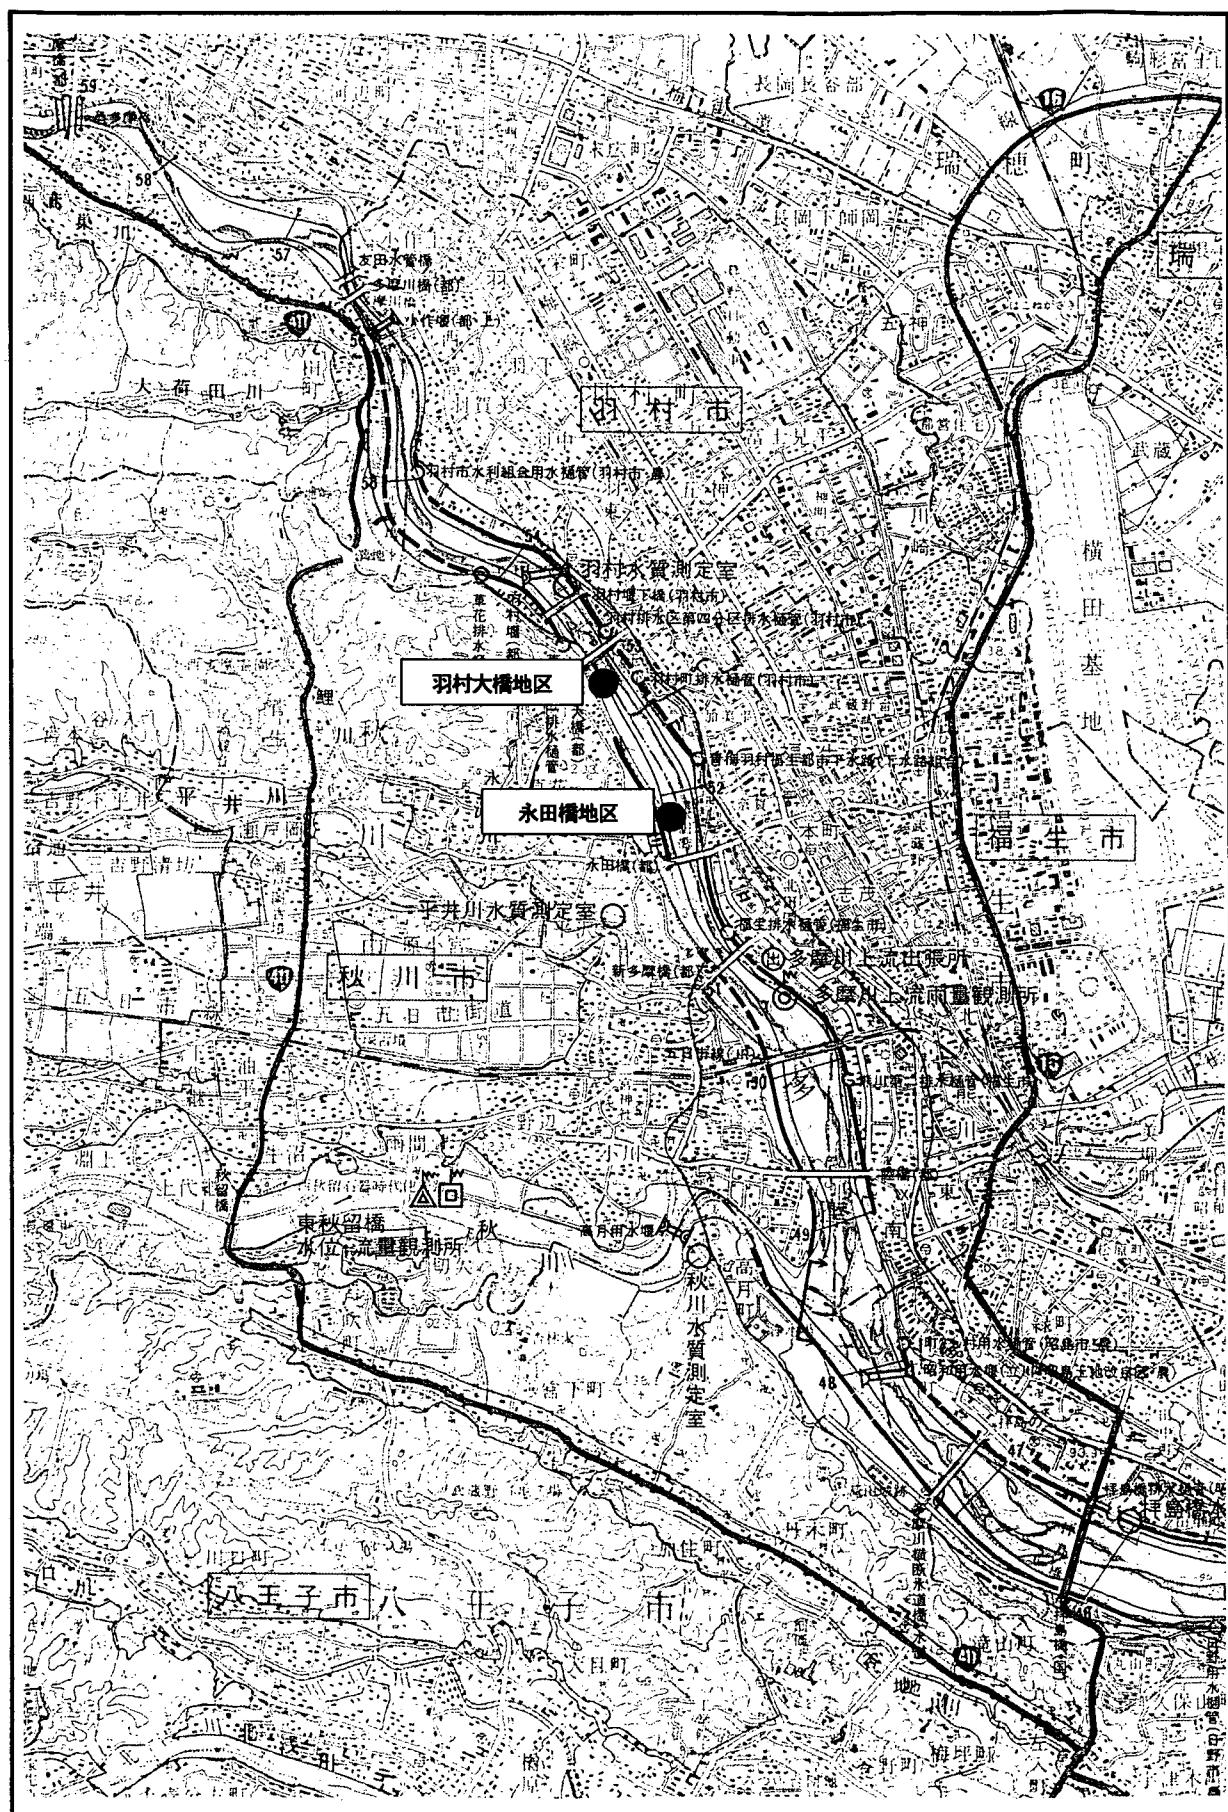
図 3-4-4(1) 調査位置図（多摩川）

千曲川と多摩川での調査地区の位置図を図3-4-4に示す。多摩川の調査地区は、羽村大橋地区と永田橋地区の2地区である。千曲川の調査地区は、屋島橋地区、関崎橋地区、冠着橋地区、鼠橋下流地区、鼠橋中流地区、鼠橋上流地区、上田橋地区の7地区で広範囲にわたっている。

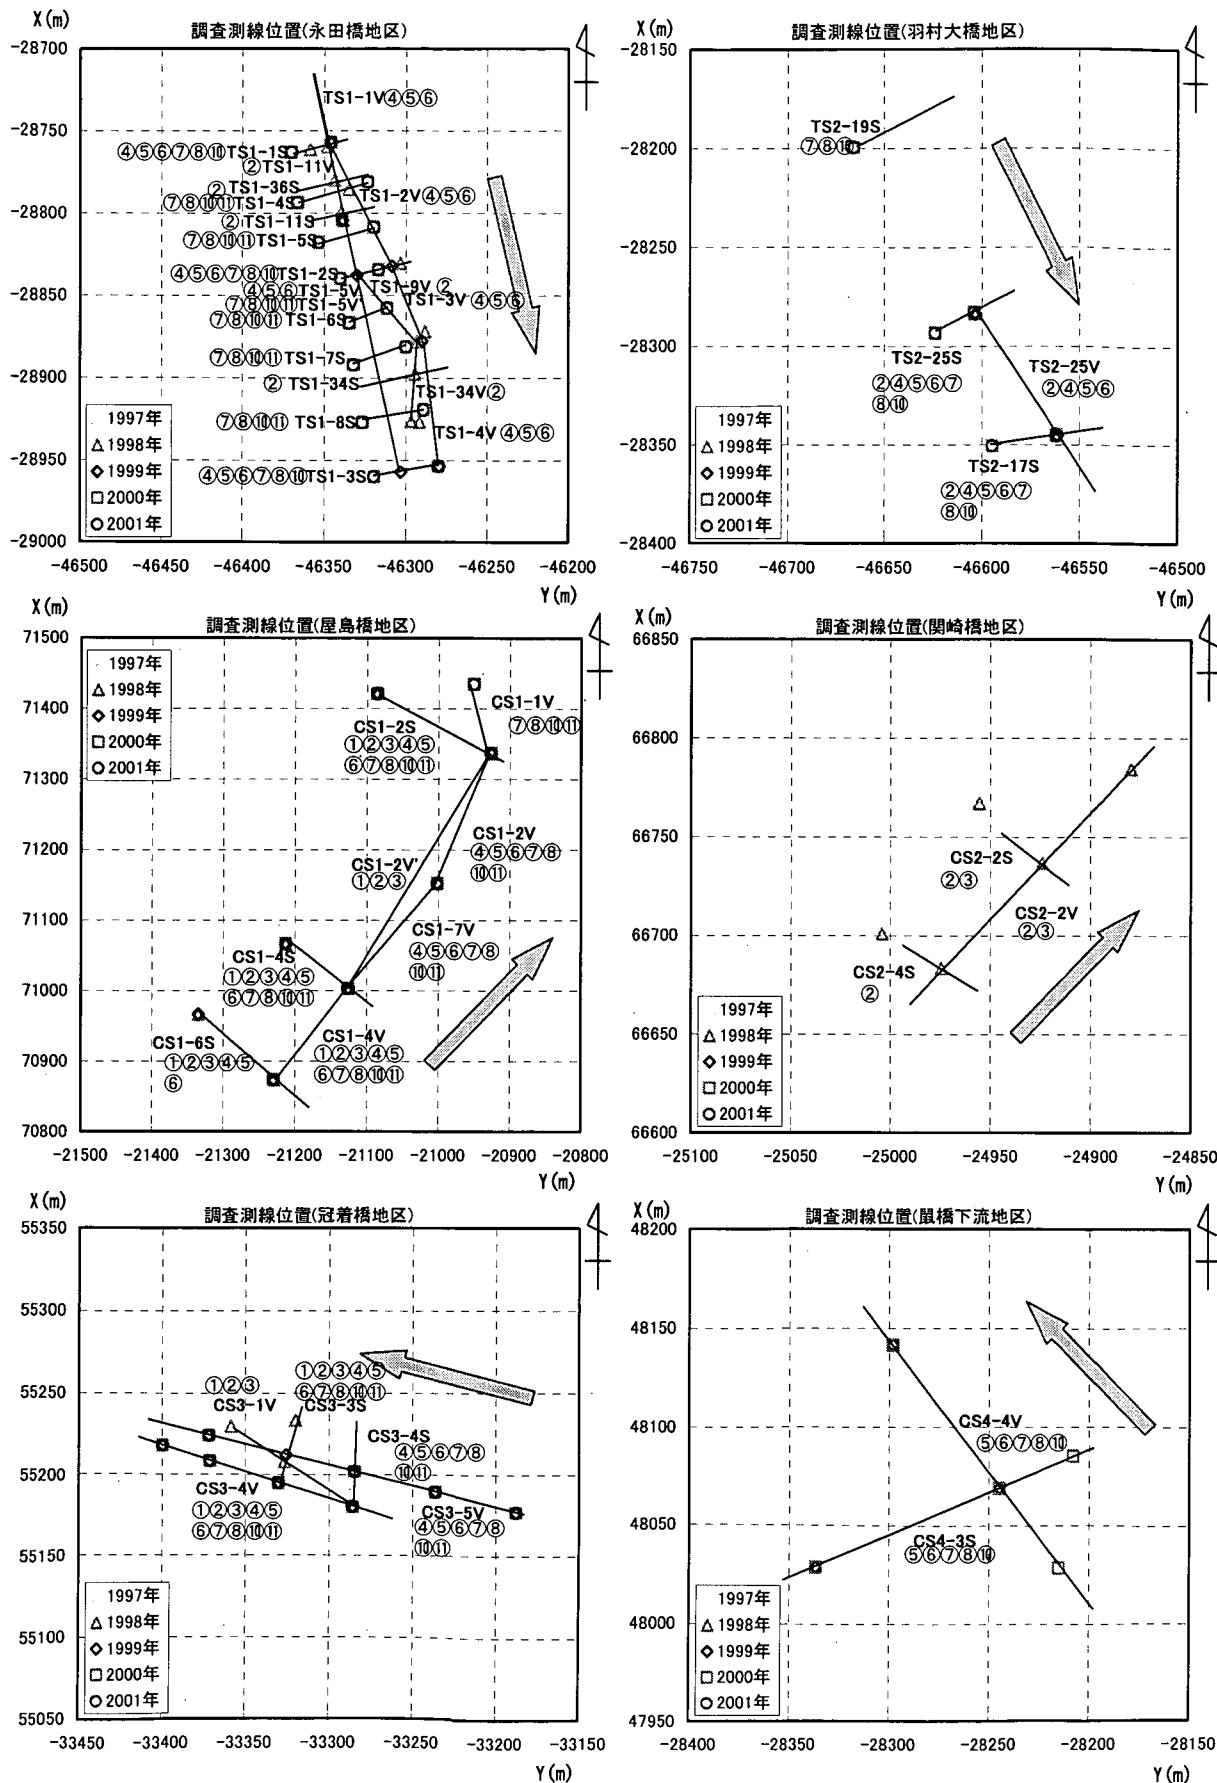
図 3-4-5(1) ベルト・トランセクト位置図 (その1)

各地区では、表3-4-2、図3-4-5および写真3-4-1に示す位置において、ベルト調査に必要なベルト・トランセクトを設けている。(写真に示すスケールは目安として記述したもので正確なものではない。)ベルト・トランセクトの設定に際しては、平面地形図や植生図さらに現地踏査結果を踏まえ、周囲の河道・植生状況も把握し、ベルト・トランセクト沿いの分析が局所的な偏った情報に基づくものではなく、各地区を代表するものになるように留意した。それでも不十分な場合には、ベルト・トランセクト外についても補完的調査を行った。
