第3章 道路・交通環境に起因する危険事象発生過程の検討

3.1 検討対象箇所の概要

3.3 バリエーションツリーによる危険事象に至る過程の整理

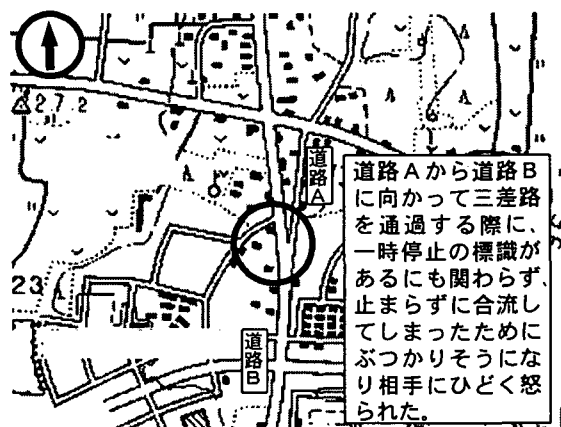
図-4 物理的対策の立案に結びつきにくい事例

本報告ではヒヤリ地図を活用した要対策箇所の特定と対策の立案を最終的な目的としているが、ヒヤリ地図作成により得られた危険事象の指摘には、交通安全対策の立案に結びつくような事例もあれば、立案には活用しづらい事例も存在する。例えば、図-4の危険事象事例をみれば、「一時停止を行わなかった」という道路利用者の不注意に起因して危険事象が発生していると考えられる。図-4の事例において、何らかの道路・交通環境要因が関係して道路利用者が不注意となっている可能性は排除できないものの、基本的には道路利用者の意識に起因する問題であり、この箇所における物理的対策の立案には結びつきにくい。一方、道路利用者の意識に起因するものではなく、道路構造や交通状況に起因して危険事象が発生している事例の中には、「歩道が未設置」や、「狭幅員」のように、危険事象に至る過程の把握・整理を待つまでもなく、対策が明らかな事例も存在する。そこで、指摘された一つ一つの危険事象の内容を吟味し、交通安全対策の立案に結びつくような事例で、危険事象に至る過程の把握が対策立案に必要な事例を抽出し、その事例が指摘された箇所を検討対象箇所とした。具体的には、表-4に示す12箇所を対象とした。

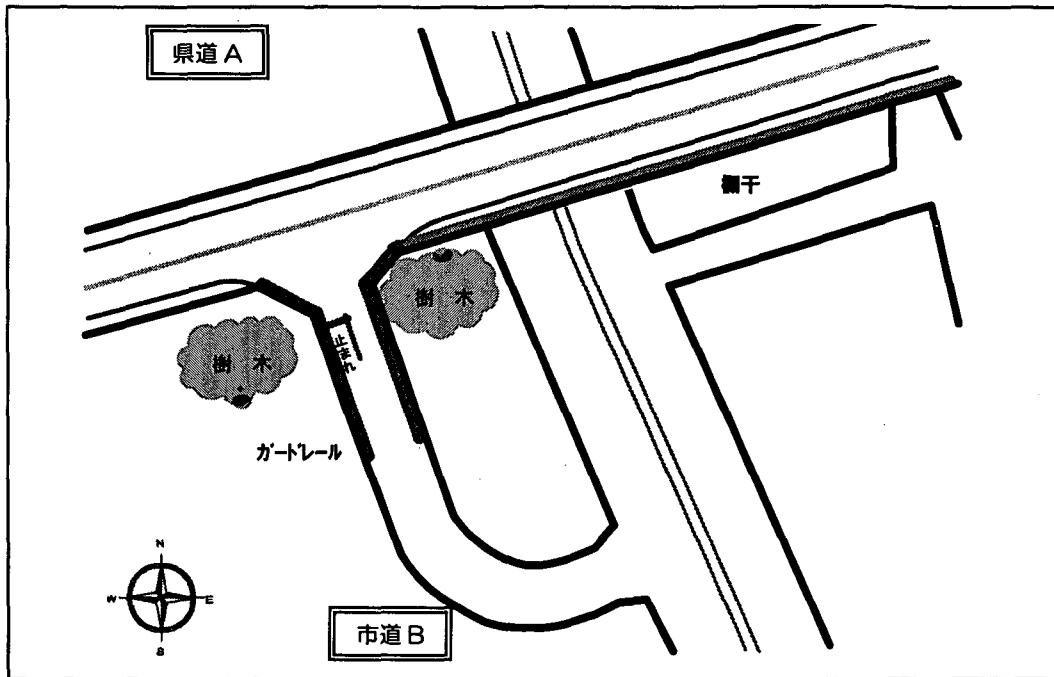
箇所番号：No. 2

ヒヤリ体験	非高齢者
利用者側の要因	ドライバーの交通安全意識の欠如
<p>市道 B から坂道を上って交差点を左折しようとブレーキをかけたところ、県道 A 左手より右折しようと車が右側（自分側）に寄ってきた。スピードもかなり出して進んできた為脇のガードレールすれすれに寄せた。おそらく直進してくる車がいた為、その前に手前で右折しようと思ったからであろう。</p>

ヒヤリ体験	高齢者
利用者側の要因	ドライバーの安全不確認
<p>私が橋梁東側の T 字路を「市道 B」方向から入り「県道 A」を西へ左折する際、県道 A を西から市道 B 方面へ向かう車が T 字路で小回りして右折するため衝突しそうになりヒヤリとした。</p>

危険認識	非高齢者
利用者側の要因	ドライバーの交通安全意識の欠如
<p>平日の日中、市道 B から、県道 A に出る為に一時停止しようとしたところ、県道 A から右折して来た車が、手前からハンドルを切り内側に入って（近寄って）来た為思わず急ブレーキで停車した。時々このようなことがある。</p>

危険認識	非高齢者
道路交通環境	道路施設による視認性の妨害
<p>市道 B と県道 A が連絡する交差点で、県道 A 東方向から西方向に西進する直進車は陸橋を通過して来る為見通しが悪く左折しづらい。</p>

ヒヤリ体験	非高齢者
道路交通環境	勾配区間と交差点の近接
<p>私が市道 B から県道 A へ左折しようとしたところ、県道 A を西に向けて直進してきた車と接触しそうになりヒヤリとした。上り坂で T 字路のため右からの車が見にくい。</p>

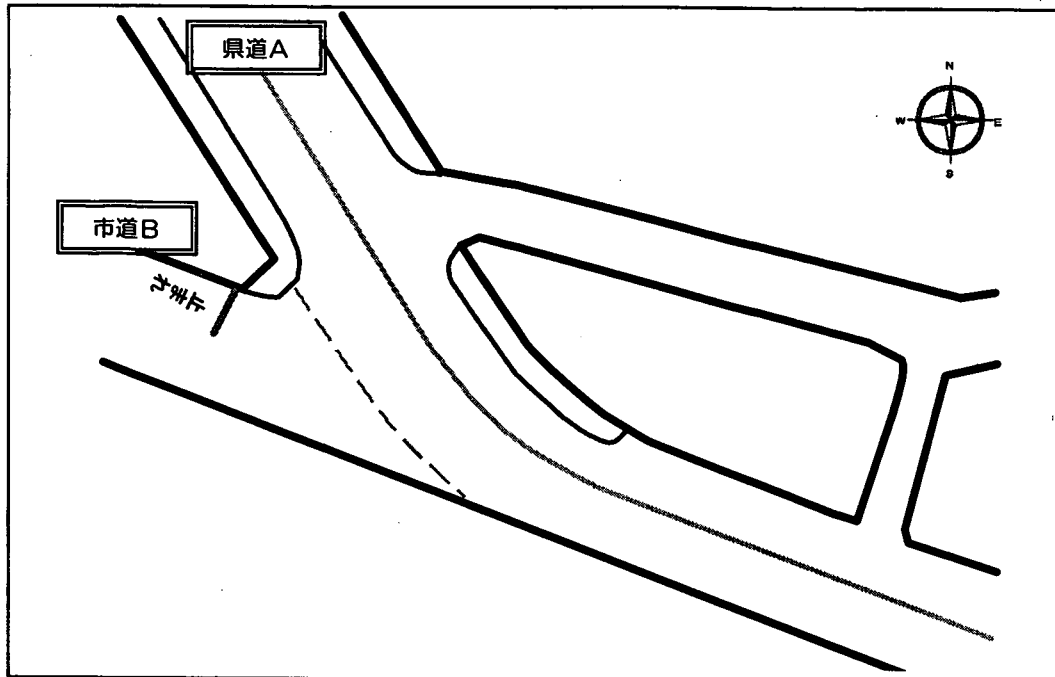
箇所番号：No.12

ヒヤリ体験	非高齢者
道路交通環境	カーブによる視認性の妨害
<p>県道Aを北方向に走行中、前方からカーブを曲がり切れず対向車線にはみ出してきてヒヤリとした。</p>

危険認識	非高齢者
道路交通環境	急カーブ
<p>県道Aを南進していると、カーブを曲がりきれず対向車線にはみ出した。見通しの悪いカーブ。</p>

危険認識	高齢者
道路交通環境	その他の視認性の妨害
<p>県道Aの市道Bとの三差路を北から入り東に向かう際、路外施設の土地が道路よりも高くなっており見通しが悪い。また、道路の横断勾配がきついため対向車線側にはみ出しそうになり危険を感じる。</p>

危険認識	高齢者
道路高越環境	カーブによる視認性の妨害
<p>県道Aを北から東に走行する際、左カーブになっており対向車が見えない。また対向車がスピードを出してカーブを走行しており危険を感じる。</p>

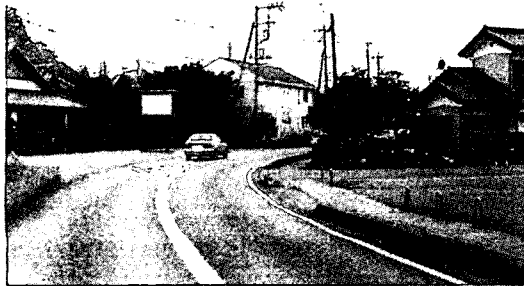
写真: 主要地方道A東側からみた交差点方向の状況

- ・ 主要地方道Aが交差点前でカーブし、かつカーブの先を遮るように民家が立地。
- ・ 主要地方道Aを速度超過で走行する車両の存在。

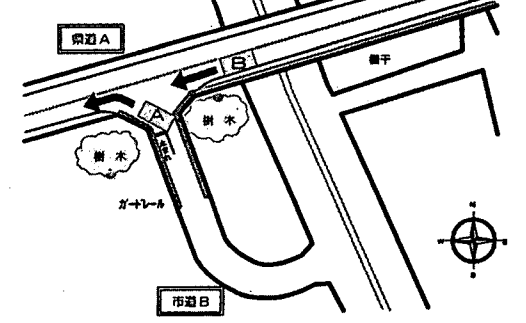
写真：県道A西側から見た交差点の状況

- ・市道Bが県道Aに上り勾配で取り付いている交差点
- ・県道Aはクレストで、かつ走行速度が速い

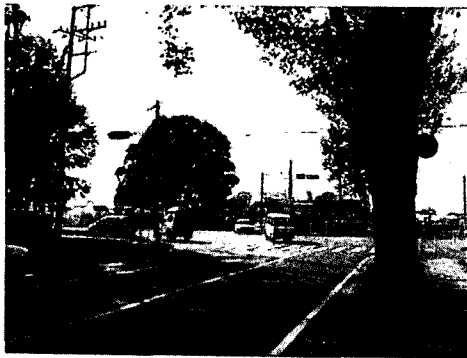
写真:市道C東側から見た交差点の状況

- ・ 食い違い交差により走行軌跡が不安定

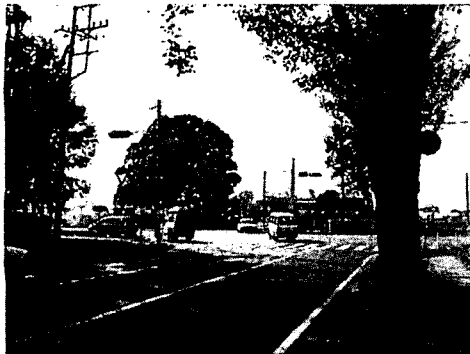
写真:市道C東側から見た交差点の状況

- ・ 食い違い交差により走行軌跡が不安定
- ・ 両市道の正面突き当たり部に左右の視線誘導標(矢羽板)があり、どちらからもT字型交差点と誤解

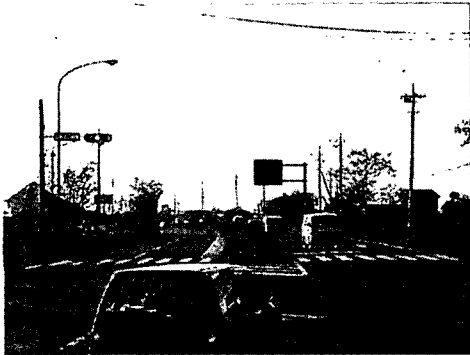
写真：国道 A 東側右折レーンから見た交差点の状況

- ・ 植栽及びカーブが右折車両の視認性を阻害
- ・ 対向直進車両の走行速度が速い
- ・ 交差道路が多車線道路

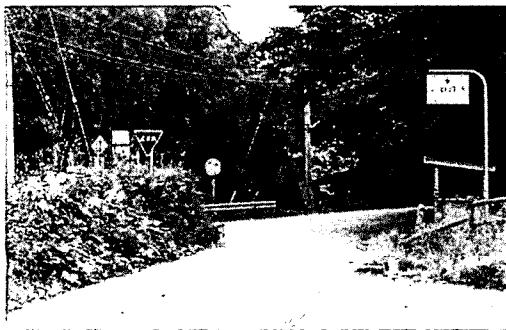
写真：市道 B 側から見た交差点の状況

- ・ 交差点南西側の雑木林により視認性阻害
- ・ 歩道未設置のため雑木林と道路が近接
- ・ 県道 A 側を走行する車両の走行速度が速い

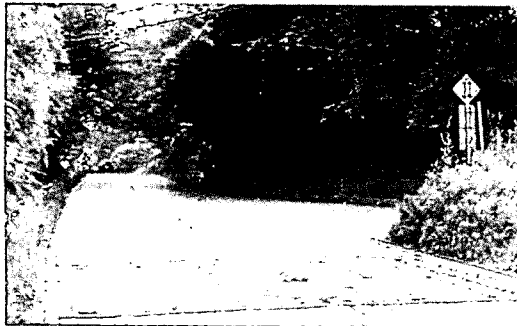
写真：県道 A 北側から見た交差点の状況

- ・ 県道 A 南側がクレストの縦断線形のため見通しが悪い
- ・ 県道 A 側を走行する車両の走行速度が速い

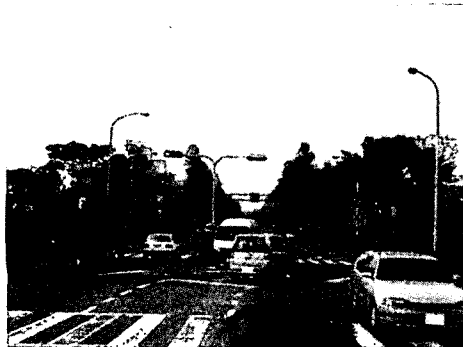
写真：国道A南側から見た交差点の状況

- ・ 右折レーンのシフト量が不足しており、対向右折待機車両が対向直進車両の視認性を阻害
- ・ 対向直進車両の走行速度が速い

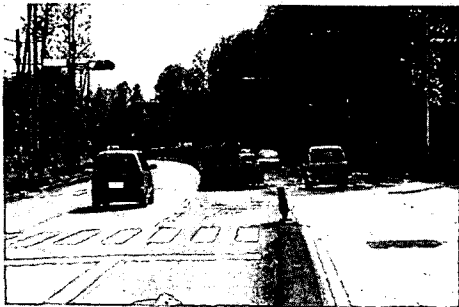
写真: 国道 A 北側右折レーンから見た交差点の状況

- ・ 植栽及びカーブが対向直進車両の視認性を阻害
- ・ 対向直進車両の走行速度が速い

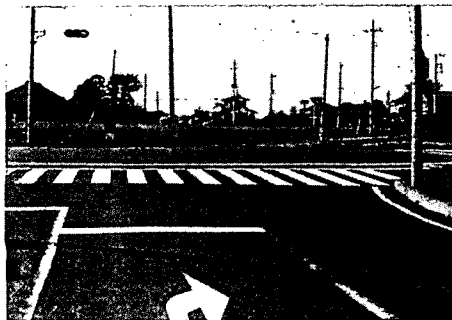
写真：市道 B 東側右折車線から見た交差点の状況

- ・ 一方向のみ信号がなく、変動的に交差点を処理
- ・ 西側市道 C は鋭角交差であり、素早い左折が困難

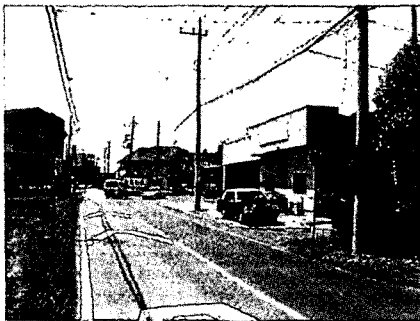
写真：県道A東側から見たカーブ部の状況

- ・ 沿道施設によりカーブのきつさが不明瞭で、かつカーブの先の視認性を阻害
- ・ 交差点内のカーブであり、曲率半径が非常に小さく（折れ曲がっている）、緩和曲線もない
- ・ 通過交通が多く、対向直進車両の走行速度が速い
