平成14年度に実施された砂防調査の概要

代表的な砂防調査の概要 (巻末資料(CD-ROM)にカラーページを収録)

代表的な砂防調査の概要

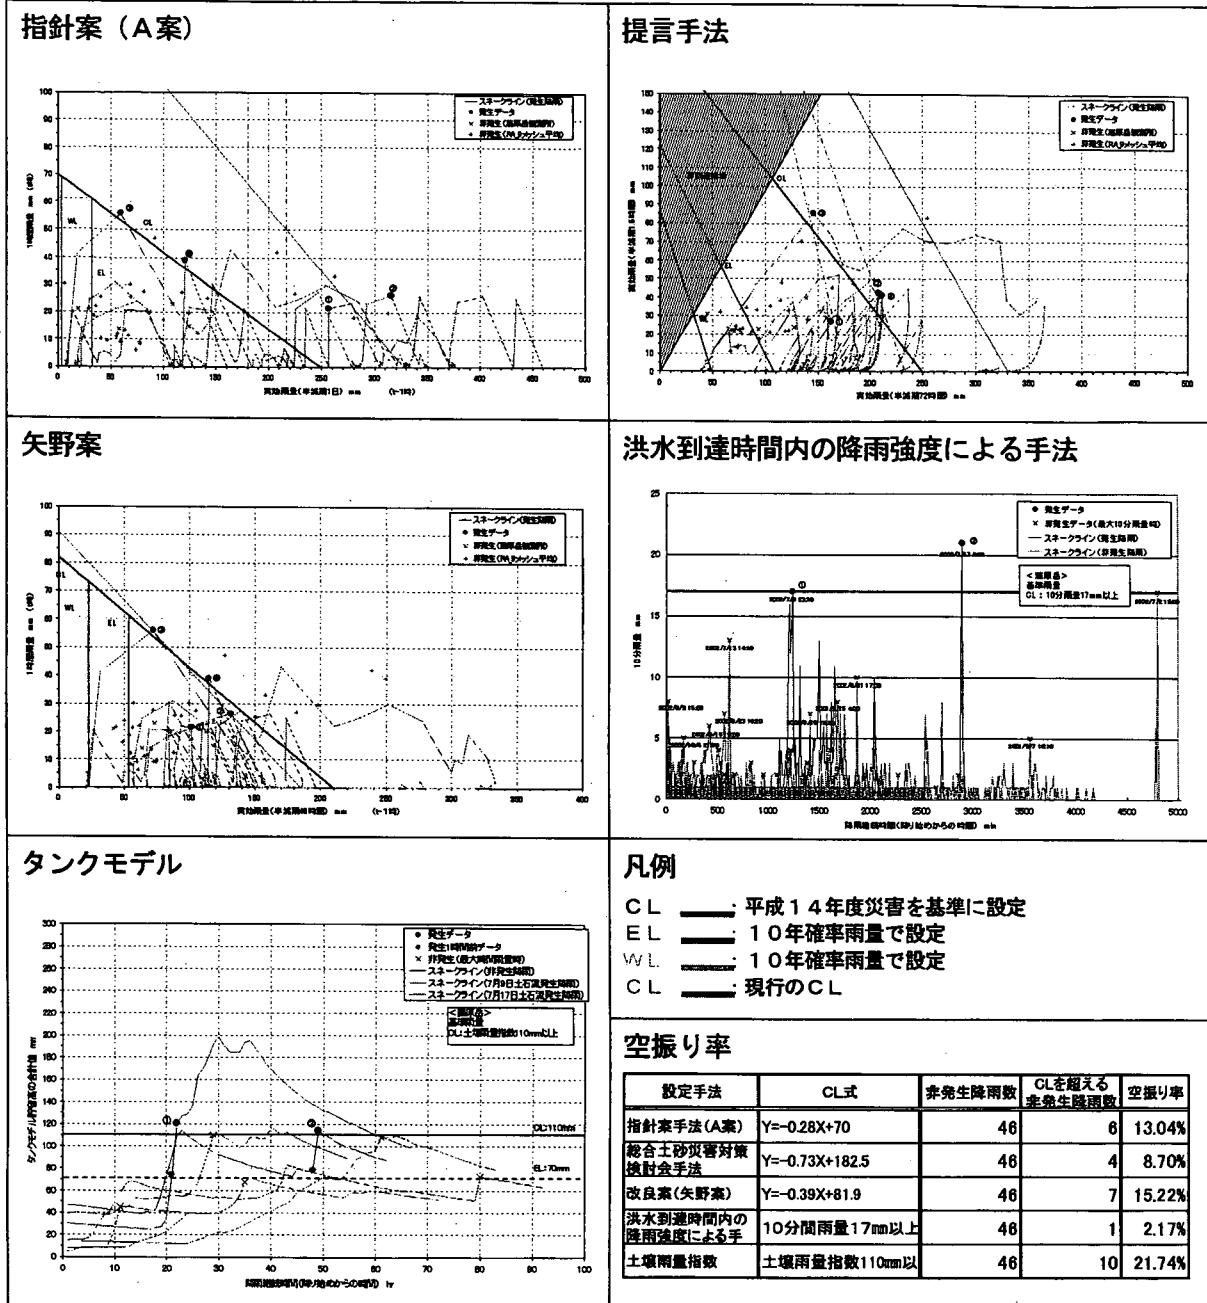
図2 各種手法による検討結果

各種手法による検討の結果は、図2に示すとおりである。空振り率は、洪水到達時間内の降雨強度による手法がもっとも低く、分離性もよい。
