交差点における危険事象発生要因と対策立案・計画設計上の留意点に関する一考察* Study of Causes of Dangerous Phenomena and Design of Intersections*

池田 武司**・高宮 進***・森 望****・堤 敦洋*****

Study of Causes of Dangerous Phenomena and Design of Intersections *

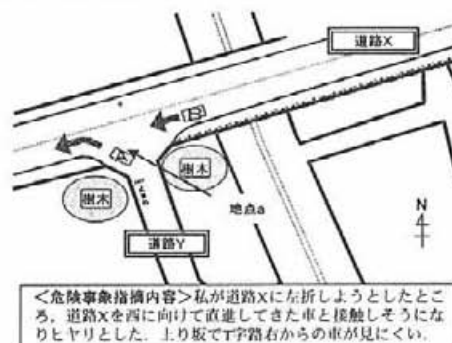
図-1 交差点1の危険事象内容

無信号のT型交差点で、道路Xが主道路、道路Yが従道路である。道路Yは一時停止規制がなされ、道路Xと道路Yは交差点に向かって上り勾配となっている。この交差点では、勾配のため道路Yから道路X東側への見通しが悪いことがヒヤリ地図作成時の危険事象の1つとして指摘されている。なお、危険事象は昼間時に発生し、発生時の天候は曇りであった。

ここでは、道路Yを通して交差点を左折する車両(以下車両Aとする)から道路Xを西進する車両(以下車両Bとする)に対する視認距離が短いため、車両Bが交差点直近まで接近しているにもかかわらず車両Aが左折を開始し、車両Aと車両Bが接触しそうになるという危険事象発生に至ったと考えられる。ここで、車両Aのドライバーはまず①停止線位置で交差道路Xを確認すると思われるが、写真1のように、停止線位置からは樹木等の見通し障害物によって視認範囲は狭く、十分な視認距離を確保できない。このため、停止線を越えて徐々に前進し、②道路X進入直前位置(外側線の延長線と交差する点、以下地点aとする)で再び停止し、道路Xを確認する必要があるものと考えられる。ここで、地点aからは見通し障害物は存在しないが、危険事象指摘内容から、縦断勾配が車両Bの見え方に影響をおよぼしていることが考えられる。

道路Yの停止線位置からの視認範囲は樹木等の見通し障害物によって図-3のように狭く、十分な視認距離を確保できない。このため、車両Aは停止線を越えて徐々に前進し、図-1でいう地点aで再び停止し、交差道路Xの車両Bを確認する必要がある。地点aまで前進すると、東西方向とも見通し障害物はほとんど存在しないため、視認範囲は図4の下図(平面図)のように広がる。

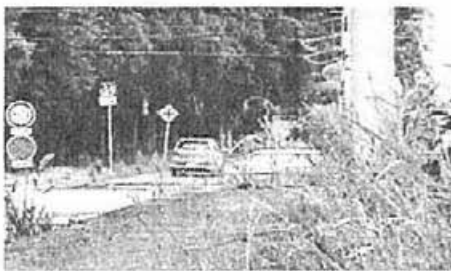
写真-3 車両Aから東方向の見通し

しかし、縦断面については、道路Xの縦断勾配の影響で、図-4の上図（縦断面図）のように視認範囲が制限される。このため、車両Aから車両Bを見ると、車両が接近するにつれて、最初写真3のように天井が見え、徐々に車体中央部から下部にかけて見えるようになり、写真4のように車体外形を確認することができるようになる。写真3から写真4の間は、車両Aのドライバーは車両Bが存在することは認識できるが、車両Bがどの程度の速度でどの程度離れた位置を走行しているかの把握が困難である。このため車両Aのドライバーは、車両Bが写真4の位置に達した時点（交差点1の中心より約125m）から速度や位置を判断し始め、道路Xに左折できるかどうか判断することになる。
