4. 下水道管路施設に起因する道路陥没のメカニズム

(1) 国土技術政策総合研究所における実験⁴⁾ ⁵⁾ ⁶⁾

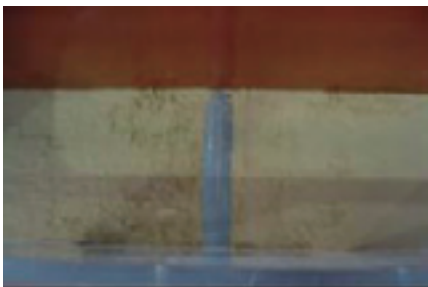
写真-4.1 地盤材料設置状況

地盤材料の設置方法は、設定含水比に調整した地盤材料を、規定の密度となるよう重量を測定しながら、一層当たり 10cm、全層で 100cm の厚さに盛り立てた (写真-4.1、写真-4.2)。また、実験終了後に地盤のゆるみ・空洞領域を観測するため、層間に色砂を設置した (写真-4.3)。

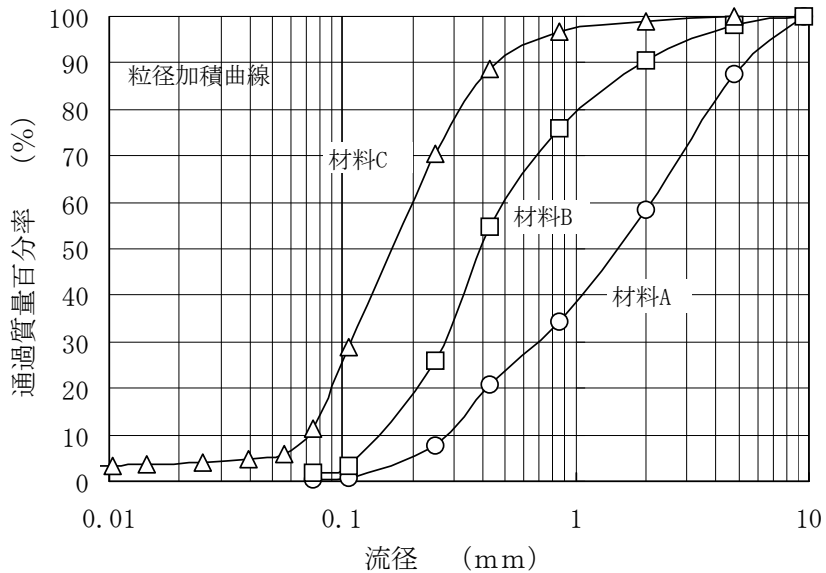
図-4.2 地盤材料の粒径分布

地盤材料は礫質土の材料 A、礫混じり砂の材料 B および山砂の材料 C を使用した。本実験で用いた地盤材料は、購入土の粒径分布調査事例⁵⁾を参考にして、粒径の大きい材料 A、粒径が小さく細粒分の多い材料 C、それらの中間的な粒径である粒径 B の 3 種類を調整した (図-4.2、表-4.2)。埋戻しの管理基準として、品質規定をしている地方公共団体では、最大乾燥密度の 90%以上としている⁵⁾。本実験では締固め度を 90%、80%の 2 種類を設定し、適正に埋め戻された場合と埋め戻しが不十分な場合を比較した。

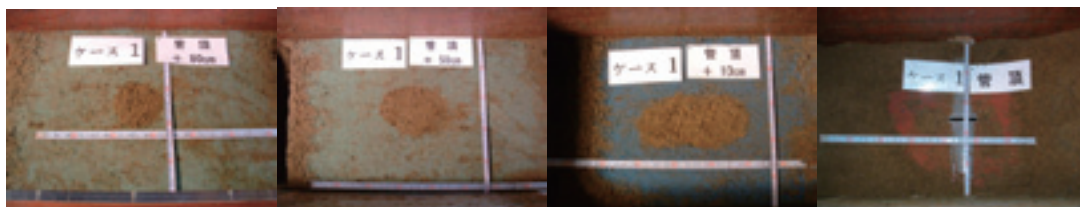
写真-4.4 case1 ゆるみ観測状況(管頂 80、50、10、0cm)

各実験ケースのゆるみ領域を観測するため、地盤材料を10cm毎に掘削した。色砂を設置した同一平面で色砂を観測できない状態をゆるみと定義した。地表面陥没した実験ケースについて、case2及びcase6は地表面がすり鉢状に陥没していた（写真-4.5、写真-4.9）。それに対して、case9ではゆるみ領域全体が陥没していた（写真-4.12）。地表面陥没しておらず、地盤材料の累計乾燥重量が少ない実験ケースでは、(case4、case5、case8))は、管頂30cm程度までゆるみが広がった。ただし、case1については、地盤材料の累計乾燥重量が少なかったものの、地表面近くまでゆるみ領域が広がっていた（写真-4.4）。

み領域が地表面に達する時間が早く (case2、case6)、地盤材料の累計積乾燥重量が少なかった case1でも地表面付近までゆるみ領域が広がっていたことから、鉛直方向にゆるみやすい可能性が示唆された。

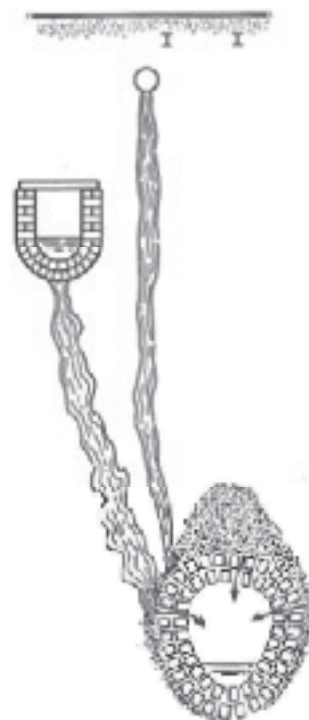
①の類似プロセスとして、水道等からの漏水が陥没を誘発している可能性がある。図-4.6 は英国の教科書 (Geoffrey F Read, Sewers Rehabilitation and New Construction, p50, ISBN:0470235640, ARNOLD) からのものである。水道や浅埋の下水道管からの漏水が、地下深くにある幹線へ流れ込み幹線周辺部の地盤がゆるむ様子を模式的に示している。尚、下水管の絵はいずれもレンガ管を示している。

図-4.6 英国レンガ管崩壊メカニズムの概念図

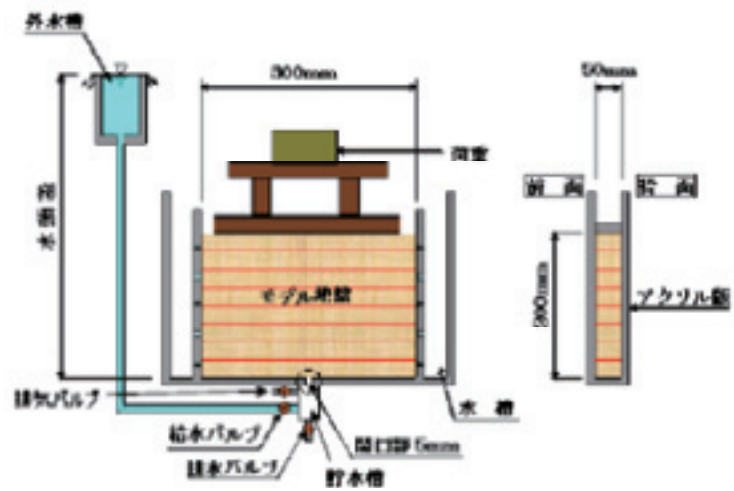
図-4.7 小型土層実験装置

論文ではさらに、図-4.7 のような小型土層実験装置により、幅 5mm のスリットから水の流入と流出を繰り返すことで地盤に起こる変化を観察している。これは③の現象の再現を行っているものと考えられる。実験では、地盤材料や含水比、相対密度を変化させた様々な条件で地盤形状の変化を観測し排土量を計測することにより地盤変形・空洞形成をもたらす要因を考察した結果を示している (図-4.8~4.11)。「図-4.8、図-4.11 は初期段階から、図-4.9、図-4.10 はある程度のサイクルの進展で発生するようになる。サイクルが進むにつれて地盤全体が不安定となり図-4.8~4.11 の現象による影響がより大きくなってくる。」としている。

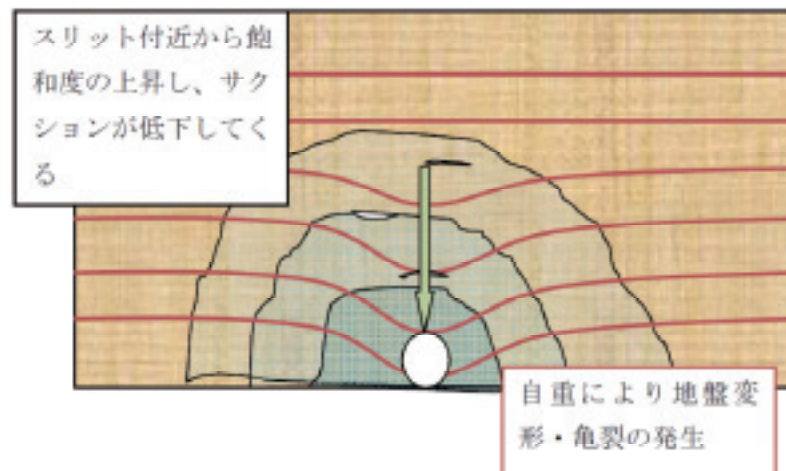
図-4.9 給排水の繰り返しでサクシオンの低下による周辺地盤の不安定化

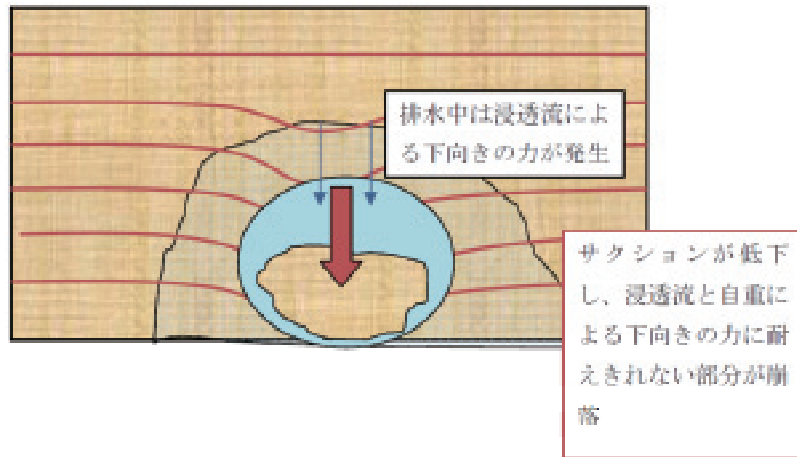
図-4.10 地盤の崩落

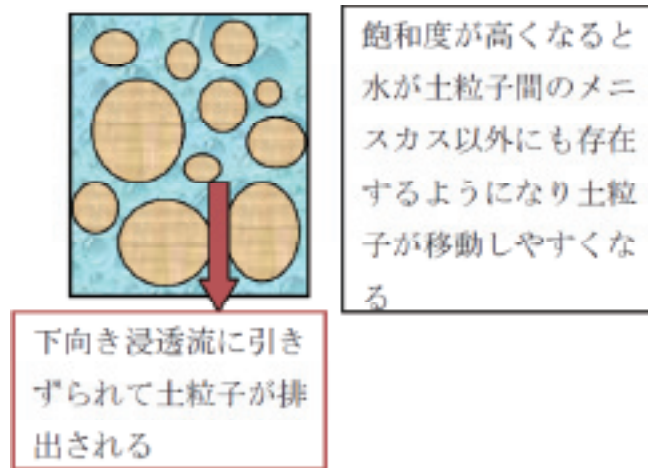
図-4.11 細粒分の流出

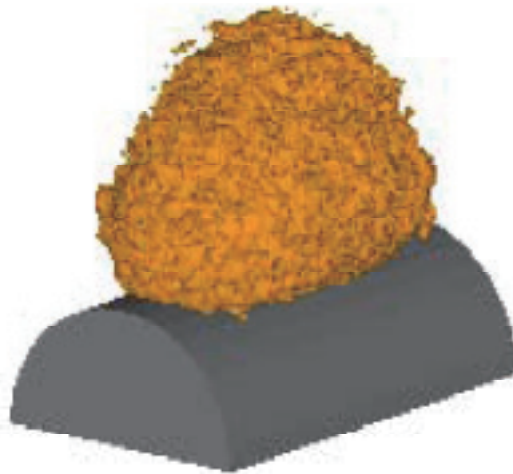
野中他の論文は、地盤工学会での発表論文である。論文では、X線CTスキャナを用いた実験装置（図-4.12）により、管軸および管周方向に5mmのクラック等不具合が生じた下水管周辺地盤に発生するゆるみ領域を三次元的に可視化している。管軸方向の不具合の場合は、「管模型上方へ楕円状にゆるみが進展している。」（図-4.13）。管周方向の不具合の場合は、「土層下端の開口部両側から同心円状にふたつのゆるみが拡大し、合わさっている。」としている（図-4.14）。

図-4.13 管軸方向破損密度低下領域・空洞領域

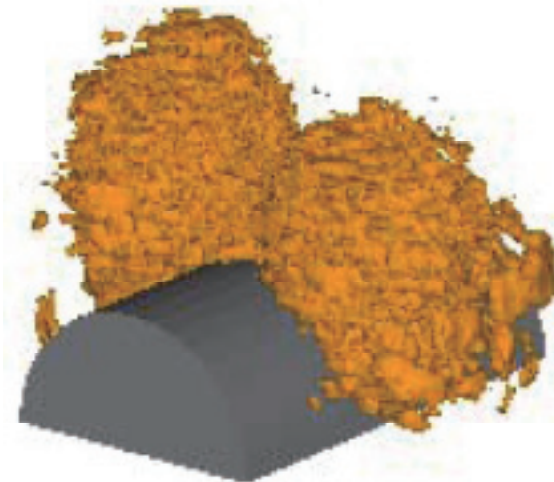
図-4.14 管周方向破損密度低下・空洞領域

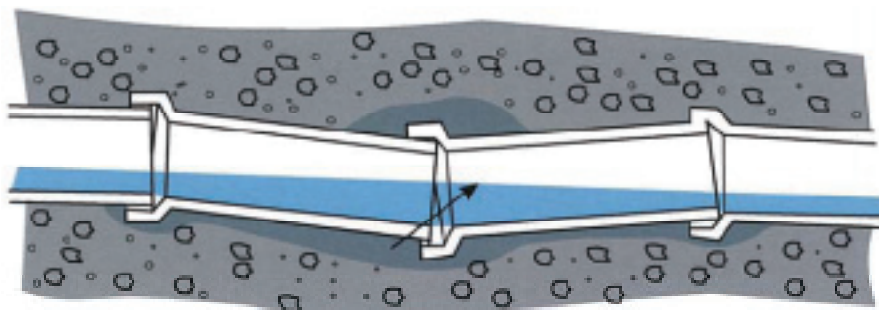
文献3は、英国のWRC (Water Research Center, 水環境関連コンサルタント) 発刊の管路の更生マニュアルである。初版1984年、現在第4版が発刊されており、英国では下水管の改築修繕を計画する際の重要な書籍として位置づけられている。本文献では図-4.15~4.17を示し、管路への不具合発生から、地盤のゆるみと空洞形成へとつながるメカニズムを説明している図-4.15の不具合発生の第一段階として、「管の継ぎ手や取付管の接合不良により、浸入水が発生する。」としている。図-4.16の第二段階は、「地下水浸入、満管時の下水の浸出、浸入により、周辺地盤材料が管内に吸い込まれる。周辺地盤の支持力を失い、管が動き、接合部の不具合がひどくなる。これにより、周辺地盤材料の管内に吸い込まれる量も増える。」である図-4.17の第三段階は、「不均等な荷重により、管接合部の脱却が生じ、管体にひびわれ発生。管断面が変形し、破損発生、たわみ、蛇行が発生。カメラ車が走行不能になる。管内への周辺地盤材料吸い込みにより、空洞、ゆるみが拡大する。」である。

図-4.16 陥没発生メカニズム(第二段階)

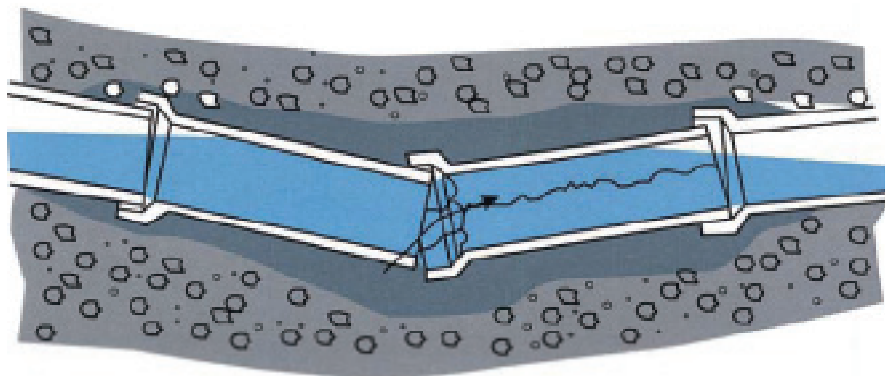
図-4.17 陥没発生メカニズム(第三段階)
