2. 台風 26 号災害概要

2.3 伊豆大島豪雨の概要

2.3.2 被害概要

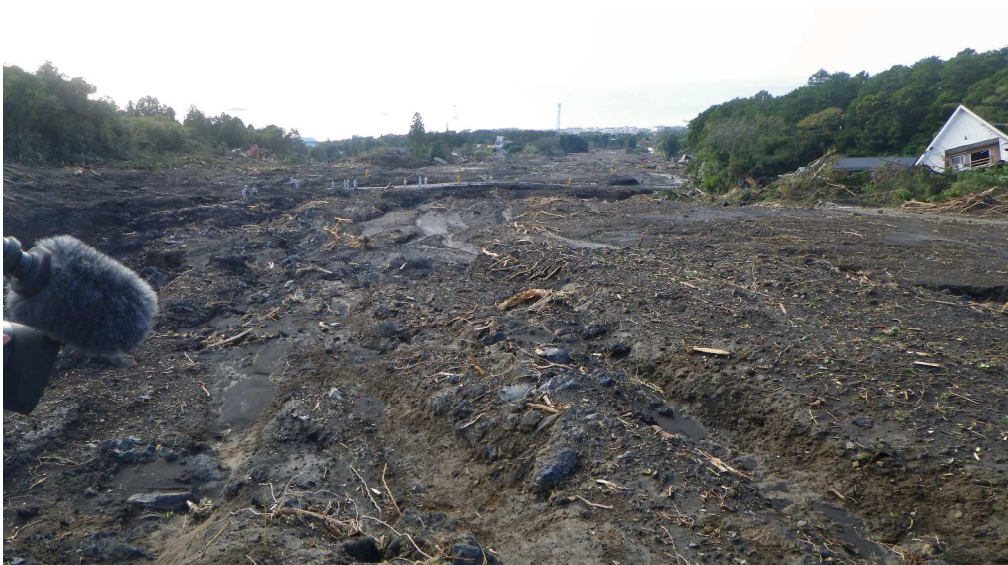
三原山中腹にある元町神達地区は、土石流の直撃により家屋の倒壊・流失、それによる人的被害が特に集中して発生した。住宅の基礎部を残して建屋全部が流失した建物が多い。周回道路（都道 208 号）周辺では、土砂・流木による建物被害と同時に、細粒の土砂が建物敷地内に流入し、大金沢周辺では、床上 1m 以上まで堆積した建物もある。土砂氾濫被害は元町港を含む海岸付近まで広がっていたものの、大金沢周辺を除くと 0.5m 以下程度の堆積であった。また、大金沢に架かる 3 箇所の橋梁付近では、流木による閉塞が見られ左右岸の住宅が氾濫による被害を受けた。

写真 2.3.2 土石流通過後の状況（神達地区）
