4. 実証実験

4-1 通線後引張り方式

4-2 イエローケーブル押し込み方式

4-3 電動自走台車方式

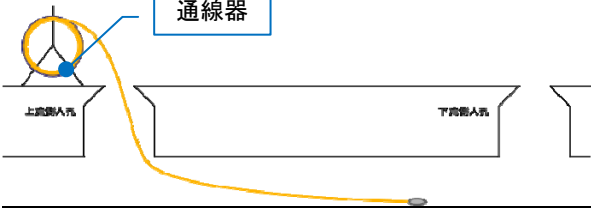
<p>通線器</p> <p>上流側人孔</p> <p>下流側人孔</p>	<p>①管内通線 通線器（スパー・イロー）を用いて、汚水管内を通線する。通線を行なう際、到達可能距離や所要時間等の確認を行なう。</p>

実験のフローを図 4-2 に示す。実験により確認する点を、以下の 3 項目に分類した。

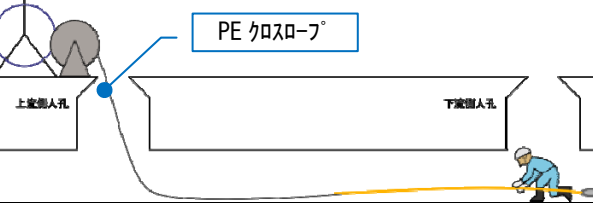
<p>PE クロスロープ</p> <p>上流側人孔</p> <p>下流側人孔</p>	<p>②ロープの引き込み 通線器の後端に、ポリエチレンクロスロープを取付け、通線器を押し込むことにより、マンホール内の通線を行なう。その際、下流側のマンホールで順次、通線器を押し込み、可能であれば、一度に複数スパンの通線を行なう。</p>

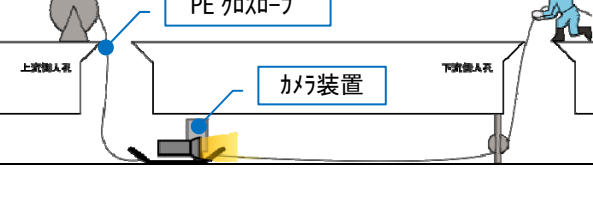
<p>PE クロスロープ</p> <p>カメラ装置</p> <p>上流側人孔</p> <p>下流側人孔</p>	<p>③カメラの通過性確認 ロープにカメラ架台を取付ける。カメラ架台には、引き戻し用のロープも取付ける。必要に応じて、カメラ架台とロープの間には、よりもどりを取付ける。到着側マンホールから、ロープを引き寄せ、カメラが問題なく通過するか確認する。確認後、発進側マンホールまでカメラを引き戻す。</p>

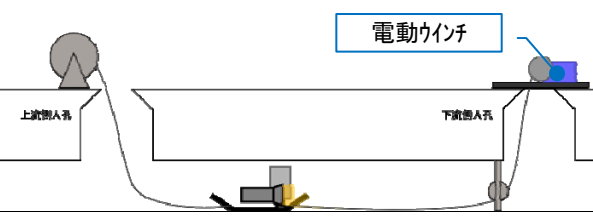
図 4-2 通線後引張り方式 実験方法

<p>電動ウインチ</p> <p>上流側人孔</p> <p>下流側人孔</p>	<p>④管内撮影 到達側マンホールにケーブルウインチをセットし、一定速度でカメラを引き寄せる。カメラが到達側マンホールに到着したら、発進側マンホールに引き戻し、実験条件を変更して、再度、カメラを引き寄せる。実験条件としては、牽引速度、照明の照度・配光、カメラ画角、解像度、撮影コマ数、撮影角度などが挙げられる。実験条件の組み合わせ全てについて、上記の作業を繰り返す。※カメラを発進させる前に、実験条件等を記入したパネルを調査映像に写し、設定条件と実験結果を一致させる。</p>

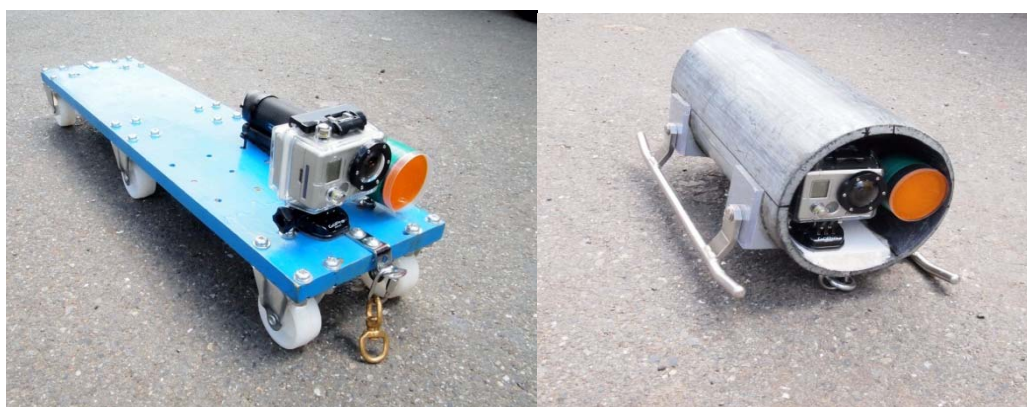
写真 4-3 イエローケーブル押し込み方式試作機

<台車タイプ>

<そりタイプ(試験的にのみ使用)>

試作機の外観を写真 4-3 に示す。

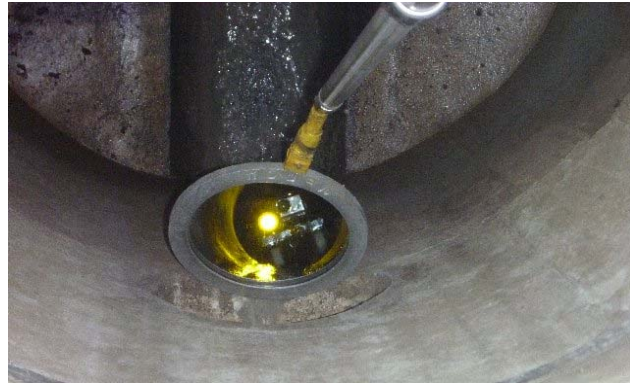
写真 4-7 点検ミラーでのカメラ位置確認状況

5. カメラをインバート（マンホールを中心）に設置
6. 管口および、管口から1 mまでの管壁が写るように手で移動
7. 1 m程度挿入後は一定のスピードで下流マンホールまで挿入を継続
8. 下流マンホールを解放、内部を写真撮影、異常箇所および段差をチェックする
9. 下流マンホールに到達したことを確認し、段差があれば後退する、なければ点検継続を上流に指示

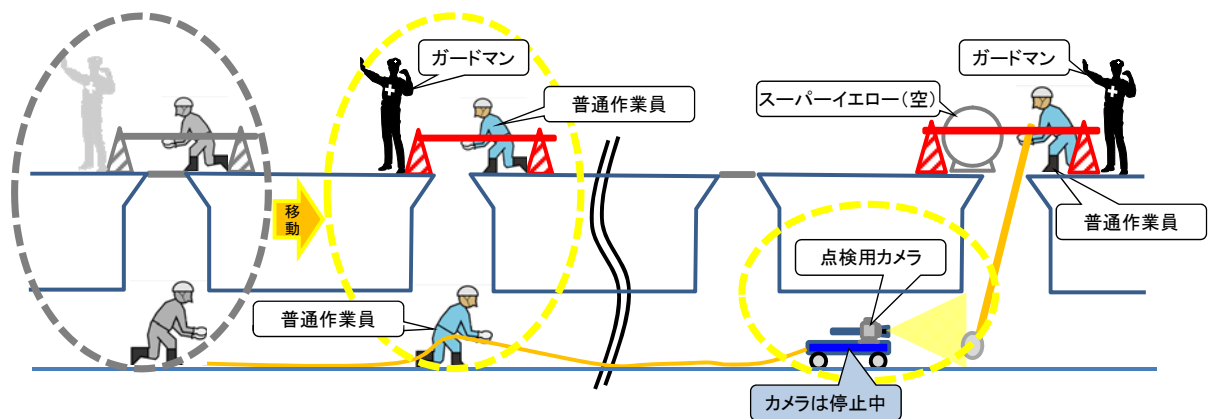
図 4-6 一時停止時のイメージ図

表 4-9 は、撮影動画の時刻から得た全スパンの点検平均速度を示している。【一時停止】とは、連続実施の際に一時的にカメラを管内に残置する状態のことである。この時間が発生した理由は、連続実施の際にスーパーイエローをすべて管内に押し込んだ後、すべて押し切った後に、挿入担当作業員が下流のマンホールに移動する必要があるため、それに要した時間である。このことから、【一時停止スパン除く】とは、この状態が発生したスパンを除いたもののみで集計した結果である。

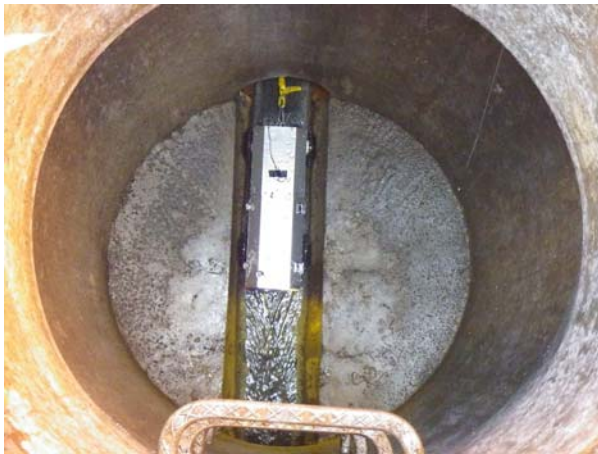
写真 4-8 下流マンホールへのカメラの到達

- ⑦ 到達側のマンホール（No. 2）のふたを開けておき、電動自走台車が到達側のインバートに到達した時点で、RC 送信機 2 のレバーを中立（停止）にすることで電動自走台車は停止させる。
- ⑧ 到達側のマンホール（No. 2）インバート上部には洗濯籠などを加工した回収用の装置を予め設置しておき、電動自走台車が落ちないように捕捉して、マンホール内に入らずとも回収ができるようにする。
- ⑨ 電動自走台車の安全索 1（ナイロンロープ等）をはずし、新たに安全索 2 を付けて、到達したマンホール（No. 2）のインバートに電動自走台車を設置する。
- ⑩ RC 送信器 2 のレバーを前進側に倒して次の到達側のマンホール（No. 3）に向けて管きょ内
