第3章 あと施工アンカーの非破壊検査技術性能検証供試体

3.1 供試体概要

3.2 あと施工アンカーの施工

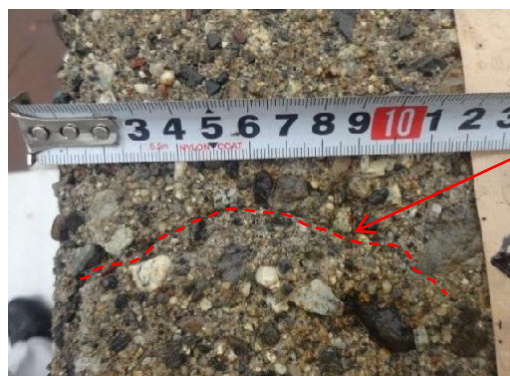
写真-3.1.1 地覆コンクリート表面状況 (図-3.1.4: 写真番号8)

撤去橋梁から採取した実部材の損傷図（外観調査結果）を図-3.1.4 に示す。地覆部には0.1~1.2mmのひび割れが発生し、写真-3.1.1は図-3.1.4中の写真番号8と記載がある位置を撮影した写真である。コンクリート表面は経年劣化（約40年経過）により骨材まわりのゆるみや表面の荒れが目立つ状態になっている。

ひび割れ幅=0.5mm
(図-3.1.4の写真番号8)

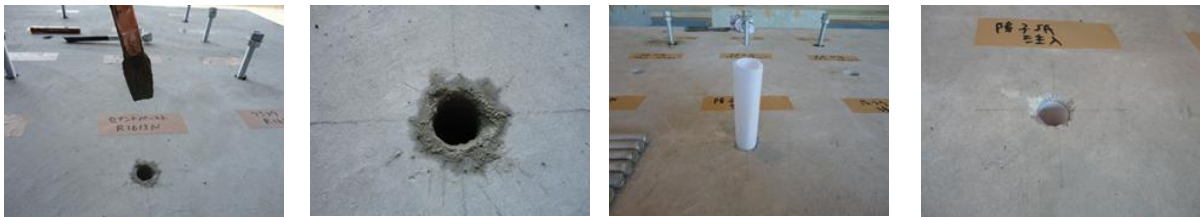
写真-3.2.12 セメントペースト塗布状況 写真-3.2.13 セメントペースト塗布完了 写真-3.2.14 障子紙設置状況 写真-3.2.15 障子紙設置完了

付着不良は樹脂カプセルと樹脂注入で模擬し、模擬範囲は埋め込み長全長とした。界面との介材や孔壁との密着不足の模擬方法は、樹脂カプセルは、孔壁にセメントペーストを塗布する方法とし、樹脂注入については、孔壁にプラスチック障子紙を貼り付ける方法とした(図-3.2.13)。

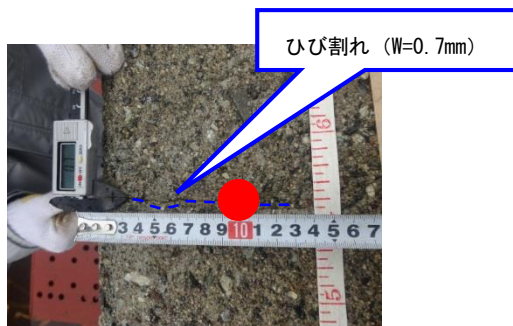
写真-3.2.22 あと施工アンカー
施工箇所（ひび割れ部）

実部材供試体のひび割れ部位置に標準アンカーを設置した（写真-3.2.22）。また、表面の劣化とあと施工アンカーの不具合が同時に生じている場合の検査性能への影響を確認するため、樹脂注入では充填不足 75%、50%、25%を模擬し、金属スリーブでは打込み量 1/2 を模擬した。あと施工アンカーの種別はカプセル式に比べて充填量の管理が容易な注入式とした。

ひび割れ部は、外観調査により確認されたひび割れをまたぐ位置にアンカーを設置した。

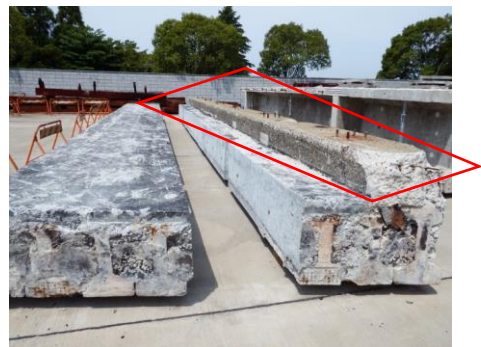
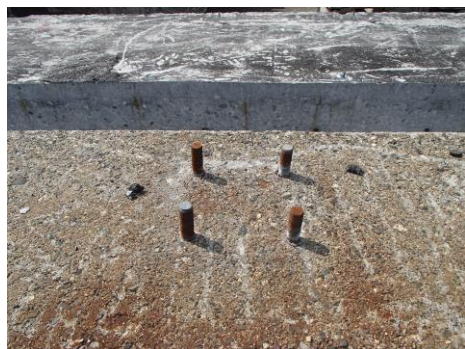
写真-3.2.23 既設あと施工アンカー
（非破壊検査対象：22本）

また、実部材供試体の地覆部に設置されていた既設あと施工アンカー（写真-3.2.23）についても非破壊検査を実施した。既設アンカーの仕様（埋め込み長、削孔径等）については非破壊検査で使用しない既設のアンカーを解体調査することにより確認した。新設のあと施工アンカーの仕様を表-3.2.20、既設アンカーの仕様を表-3.2.21、アンカーの施工図を図-3.2.21～図-3.2.25 に示す。
