老木化に伴う樹勢衰退等に対応した樹種転換

1. 路線・街路樹の概要

路線名（愛称・都市計画道路名称）	対象区間（位置）	区間延長
いずみ野駅前通り （横浜市道 宮沢第 229 号線）	神奈川県横浜市泉区 いずみ警察署前～いずみの小学校北端	約 1,000 m

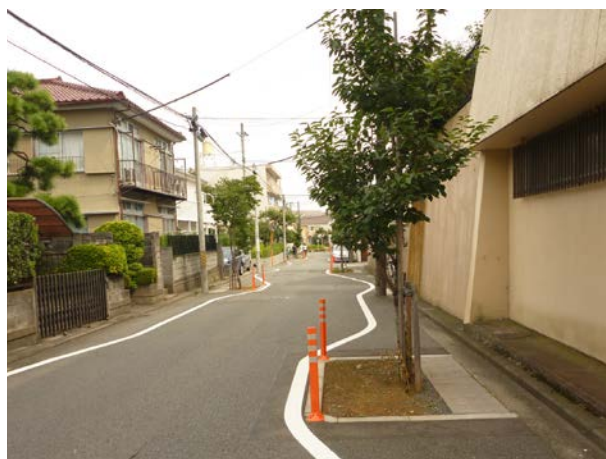
- ・現状で植替え等を行っている中央通りの植栽枿は1.9 m × 3.0 mを標準とし、従来の植栽枿よりも大きな空間を確保している。
- ・また、植栽枿の確保により、一部歩道が狭くなってしまう箇所があるため、植栽枿の歩道側に歩道を確保するためのサイドウォークを設定している。

植栽枿とサイドウォーク

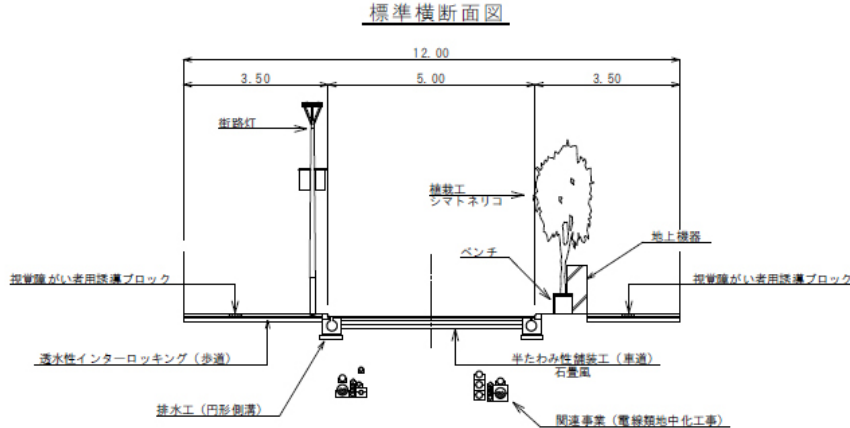
標準横断面図
