国総研資料 第891号  
平成 28 年 3 月

# 国土技術政策総合研究所資料

## 台風1523号により根室港付近で発生した高潮・高波 に関する被害調査

Damage to Nemuro Port and Its Surrounding Areas  
due to the Storm Surges and Waves of Typhoon 1523

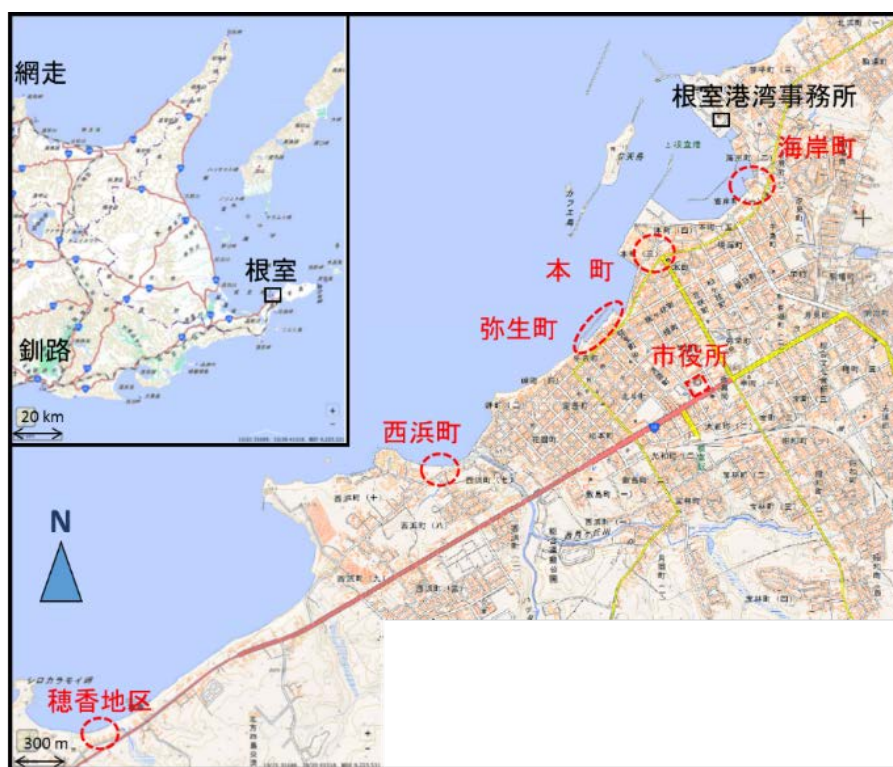
図-2.1 現地調査地点位置図（電子国土より）

現地調査は10月13日（火）～14日（水）の2日間で行った。1日目は根室市役所で高潮による市内の被害状況をヒアリングした後、根室港（海岸町周辺）の調査を行った。2日目は根室港（弥生町周辺、本町周辺）のほか、港外であるが、浸水痕跡が確認できた西浜町、穂香地区の調査を行った。それぞれの現地調査地点の位置は図-2.1に示すとおりである。

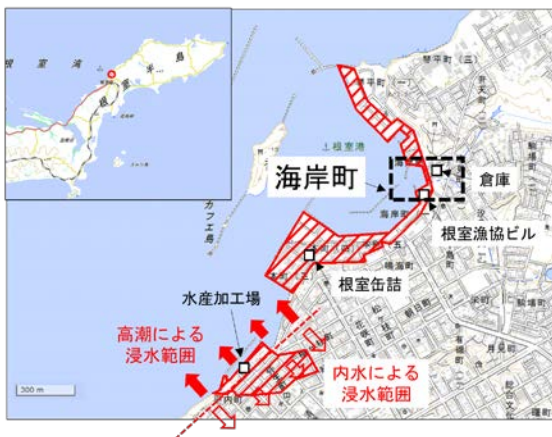
図-2.2 浸水状況図（海岸町）（電子国土より）

図-2.2 は台風 1523 号による根室港内の高潮および内水による浸水範囲を赤色で示したものである。根室港は図下部に破線で示す道路の部分で標高が高く，この両側に向かって下り坂となっている。根室市役所へのヒアリングから高潮は破線の道路を超えて浸水しておらず，破線より陸側の範囲では内水が氾濫していたと考える。

海岸町周辺（図-2.2 破線四角部）の浸水状況の詳細は図-2.3 に示すとおりであり，図-2.4 に示すように最高部で標高 T.P.+1.36m のエプロンを越えて高潮が道路に浸水し，標高 T.P.+1.00m の歩道脇の側溝まで浸水した。2014 年 12 月の低気圧による高潮<sup>2)</sup>の際には道路背後の倉庫（図-2.3 の浸水ライン背後の部分）まで浸水した。

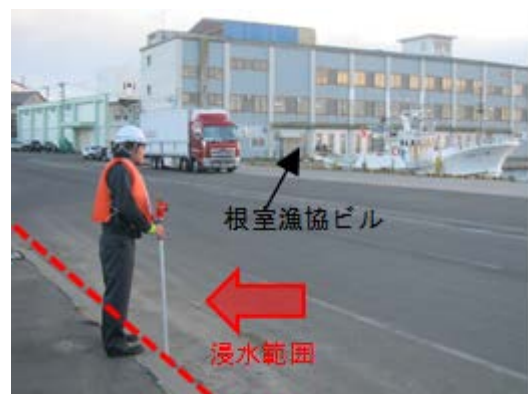
写真-2.1 海岸町①（浸水状況：10/8 10:20a.m.）

写真-2.1 に示すように根室港北部の海岸町周辺では，高潮の発生により物揚場が冠水した。漁協北側の物揚場では，写真-2.2 に示す部分まで冠水しており，歩道は浸水しなかった。

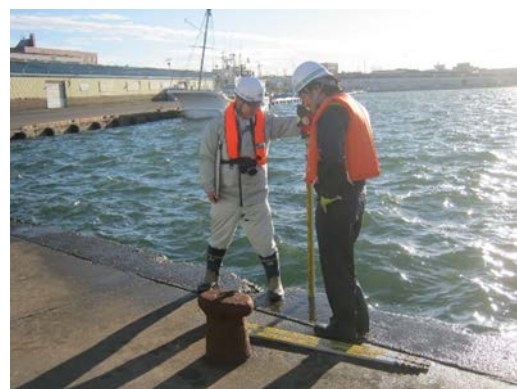
写真-2.3 海岸町③（漁協南側物揚場）

海岸町周辺は天端が低く，写真-2.3 に示す漁協南側物揚場の海面からの天端の高さは 14:45（当日の満潮時刻 14:59）で 0.37m であり，越波で冠水する箇所があった。

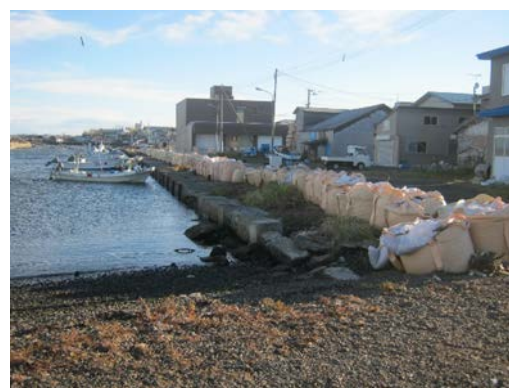
写真-2.6 弥生町③（物揚場背後に積んだ土のう）

弥生町周辺は 2014 年 12 月の高潮災害時<sup>2)</sup>に市街地部分まで浸水したため、今回の台風が通過する前に、写真-2.6 に示すように岸壁前面に高さ 0.9m 程度の土のうを設置していた。工場の方にヒアリングをしたところ、写真-2.7 で地面に跡が付いているように、土のうの隙間を海水が通過することはあったが、越波は土のうにより遮られていたため、2014 年 12 月と比べて浸水が抑えられた印象があるとの証言が得られた。

図-2.5 は、弥生町周辺の浸水状況を示したものである。  
写真-2.5 は物揚場背後の水産加工工場であり、赤線は浸水痕跡の位置を示す。痕跡の地盤高からの高さは 0.73m であった。また、水産加工工場の背後は写真-2.6 に示すように緩やかな坂になっており、高潮による浸水は左側の駐車場入口の海側端部までの範囲であり、その背後にある市街地まで浸水しなかった。

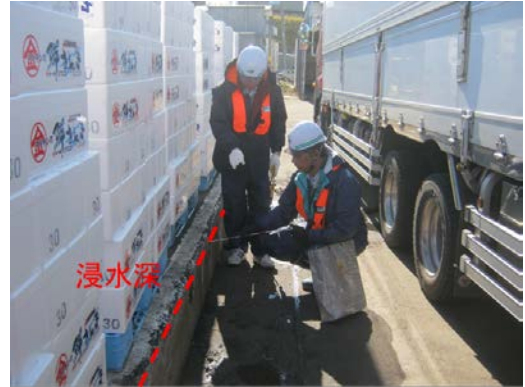
写真-2.10 西浜町②（食品加工工場内）

図-2.10 は西浜町の浸水状況を示している。写真-2.9 は海岸護岸の欠損箇所を示している。コンクリート造の建物が海岸線上に設置されていたため、建物の手前で海岸護岸が欠損しており、隙間が生じていた。その不連続になっている部分から越流・越波が生じていた。写真-2.10 は背後の食品加工工場の駐車場であり、赤線で示す部分まで冠水した。写真-2.11 は事務所内の写真であり、赤線で示すように机の奥の背板の泥や草で汚れている部分まで冠水した。浸水した高潮は、事務所背後の用水路に流入し、堤外に排水されていた。

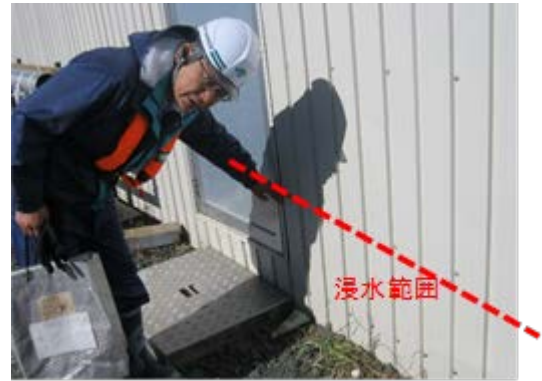
写真-2.12 穂香地区①（浸水境界：造船所建屋）

穂香地区では、海岸沿いに立地する造船所が浸水した。図-2.11 は穂香地区の浸水状況図であり、写真-2.12 に示す造船所奥の事務室の赤線部まで冠水した。

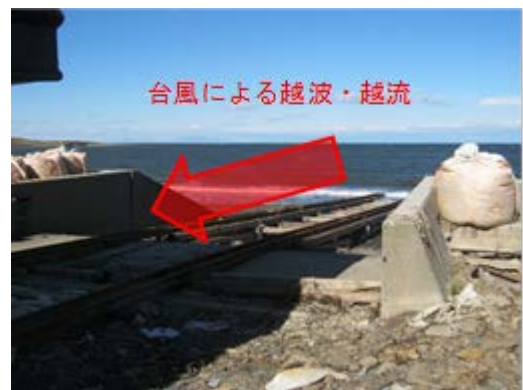
写真-2.13 穂香地区②（造船所斜路）

当該地点には、海岸護岸を横切って写真-2.13 に示す斜路があり、建造・修理した船舶の入出庫に利用している。斜路には樋門が設置されていたが、2ヶ所の斜路のうち1ヶ所が台風来襲時に閉鎖されておらず、越波・越流がみられた。

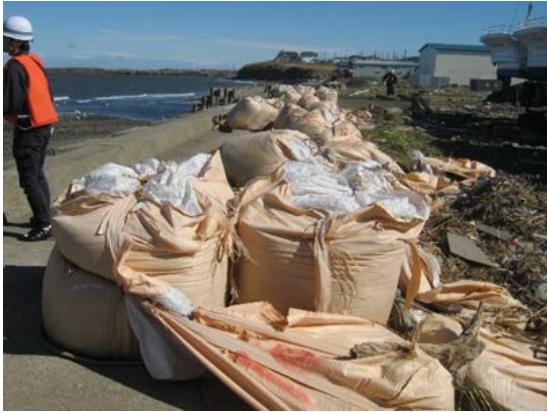
写真-2.14 穂香地区③（護岸に積まれた土のう）

また、当該地点でも海岸護岸の背後に土のうが設置されていたが、写真-2.14 に示すようにその多くが陸側に流出し、越波・越流を十分に防ぐことができなかった。当該地点は沖合に防波堤がないため、根室港内とくらべて波力が大きかったことによる影響が考えられる。写真-2.15 に示すように、土のうは護岸背後の水たたき部に設置されており、その背後には越流により草が倒れた後や洗掘により土砂が流れた跡が残されていた。

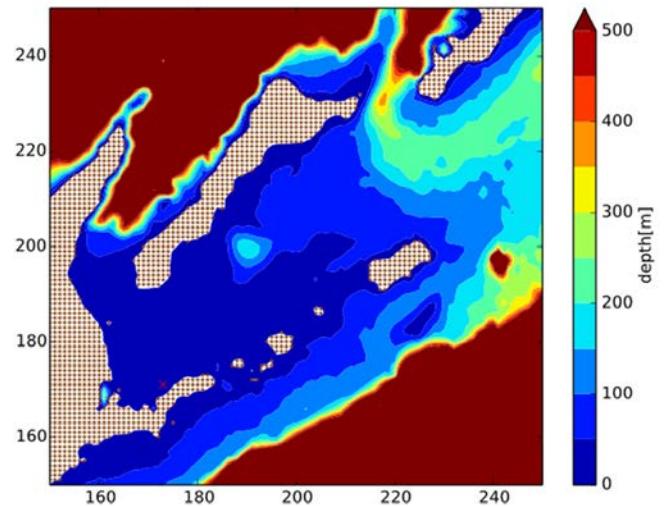
図-3.2 根室湾水深データ

境界条件となる地形は、British Oceanographic Data Centre<sup>3)</sup>が提供するGEBCO\_08（30秒間隔水深データ）を用いて作成した。計算で使用した水深データを図化した地形図を図-3.2に示す。x軸、y軸の数字は計算領域における格子点番号を表している。地形図より、国後島と

根室半島で挟まれた海域は水深50m以下の浅い海域となっており、高潮に寄与する吹き寄せの効果が効きやすい地形であることが見て取れる。

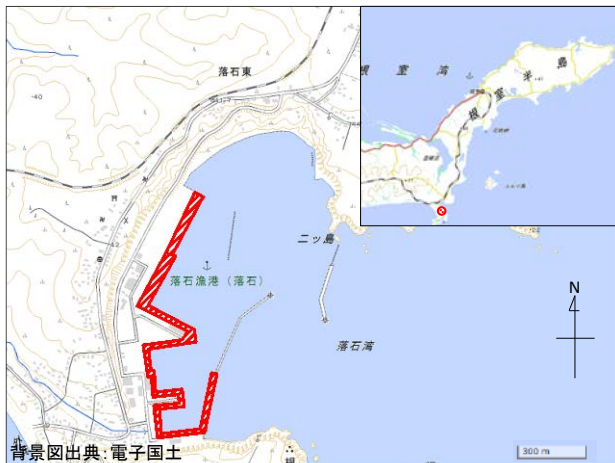
図-4.7 落石漁港落石地区における浸水範囲

落石漁港落石地区では図-4.7に示す範囲において浸水が生じた。写真-4.1に浸水後の状況を示す。浸水により、海藻等が打ち上げられていた。昆布盛漁港では図-4.8に示す範囲において浸水が生じた。

根室港花咲地区における最大観測潮位及び根室市太平洋側における浸水箇所の天端高を表-4.2に示す。落石漁港落石地区では、浸水箇所の天端高は最大観測潮位よりも高かったことから、高潮により海面上昇した際に越波が加わって浸水が発生したと推測される。昆布盛漁港では浸水箇所の天端高は最大観測潮位よりも低かったことから、高潮により海面が岸壁等よりも高くなり、浸水が生じたと推測される。

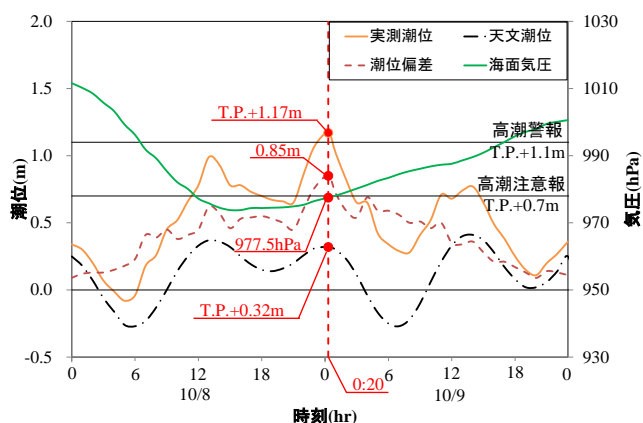
潮位の出典：釧路港湾事務所検潮記録  
海面気圧の出典：気象庁 HP <http://www.jma.go.jp>  
図-4.9 釧路港における潮位及び  
釧路市における海面気圧

図-4.9に釧路港における潮位と海面気圧の時系列変化を示す。最大観測潮位は平成27年10月9日0:20にT.P.+1.17m (C.D.L.+1.93m)を記録した。最大潮位偏差は同時刻に0.85mを記録した。最低海面気圧は10月8日15:00に記録した。最大潮位偏差と最低海面気圧の記録時刻は一致していなかった。最低海面気圧記録時の風向は図-4.10に示した釧路市の風速及び風向の時系列変化から北であった。一方、釧路港の主風向は南であるため、陸から海に向かう風であった。陸から海に向かう風の場合、吹き寄せ効果は小さいことから、吹き寄せ効果による海面上昇はほとんど生じず、海面上昇が抑制されていたと推測される。したがって、最低海面気圧の記録時刻に潮位偏差は最大とならなかった

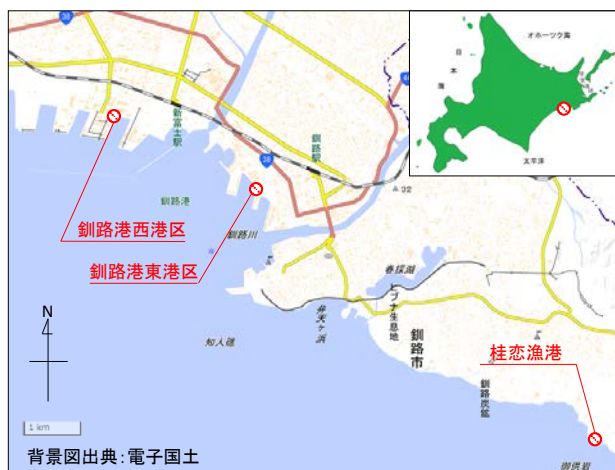
背景図出典：電子国土  
図-4.12 釧路市における浸水箇所

釧路市では図-4.12に示す釧路港東港区及び西港区、桂恋漁港において浸水が生じた。

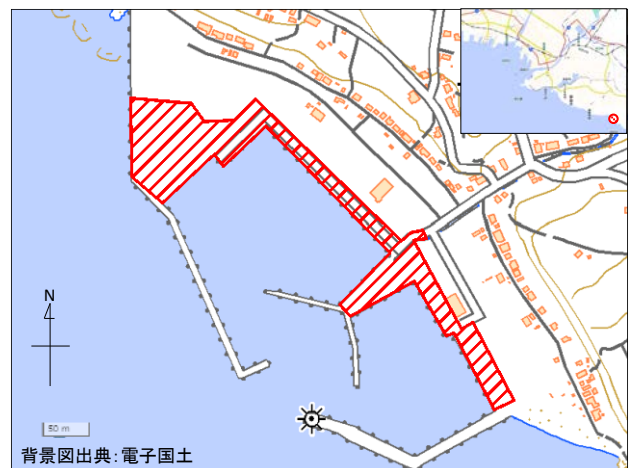
図-4.15 桂恋漁港における浸水範囲

釧路港東港区では図-4.13、西港区では図-4.14、桂恋漁港では図-4.15に示す範囲において浸水が生じた。浸水は夜間に生じたため、浸水状況の写真はない。

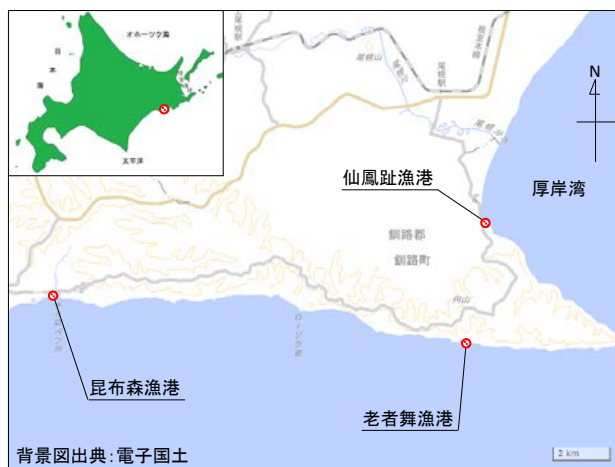
図-4.18 釧路町における浸水箇所

釧路町では図-4.18に示す昆布森漁港<sup>こんぶもり</sup>及び老者舞漁港<sup>おしりまっが</sup>、仙鳳趾漁港<sup>せんぼうじ</sup>において浸水が生じた。

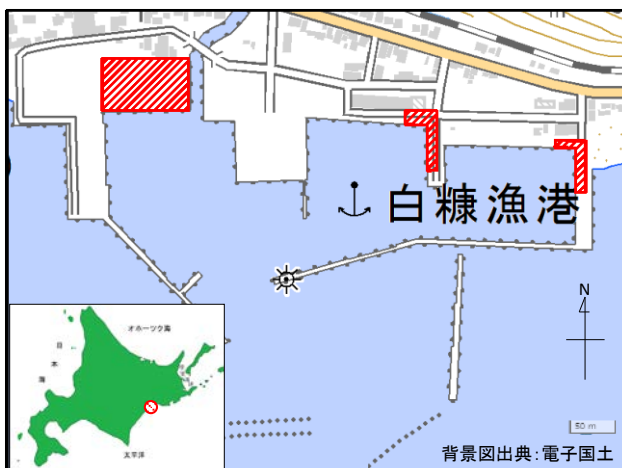
図-4. 23 白糠漁港における浸水範囲

白糠町では図-4. 3に示す白糠漁港において浸水が生じた。浸水範囲を図-4. 23に示す。浸水は夜間に生じたため、浸水状況の写真はない。

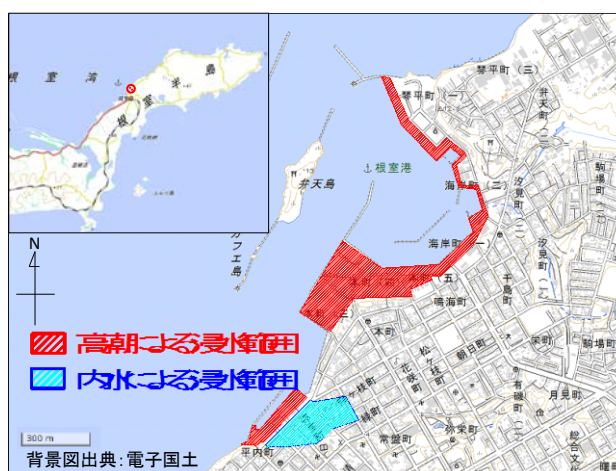
図-4.32 根室港根室地区及び市街地中心部における浸水範囲

根室港根室地区では図-4.32に示すように岸壁及び直背

後に位置する市街地中心部の弥生町の一部が浸水(写真-4.2, 4.3)した。また、浸水を軽減させる対策として、根室市により弥生町の物揚場に大型土嚢が台風1523号の来襲前に設置された(写真-4.4)。その結果、浸水が軽減したことが現地調査時における地元住民へのヒアリングにより判明した。このことから、2015年12月に海岸町の根室漁協付近にも大型土嚢が追加設置され、2016年1月19日に北海道に爆弾低気圧が来襲した際にも同様に浸水が軽減した。

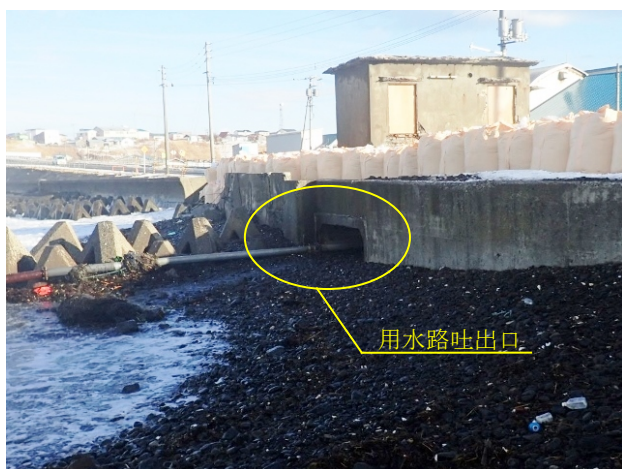
写真-4.5 浸水箇所付近の用水路吐出口(西浜町)

壁等よりも高くなり、浸水が生じたと推測される。西浜町及び穂香地区における浸水箇所の天端高は最大観測潮位よりも高かったことから、高潮により海面上昇した際に越波が加わって浸水が発生したと推測される。なお、西浜町における浸水箇所には用水路が有り、用水路の吐出口(写真-4.5)から海水が流入したことも浸水の要因であったことが現地調査時の地元住民へのヒアリングにより明らかとなった。

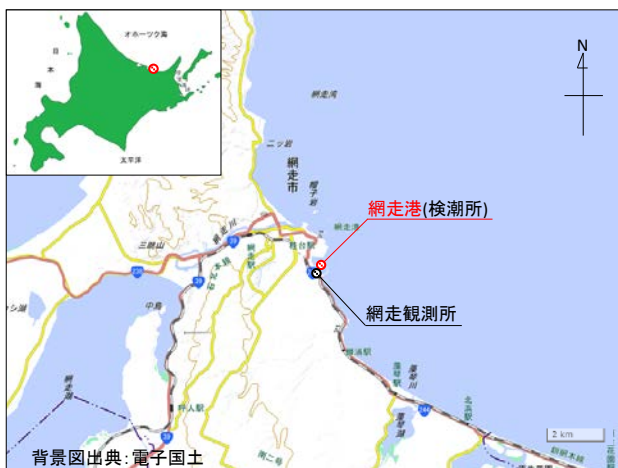
図-4.44 網走市における浸水箇所

図-4.44 に網走市、図-4.45 に紋別市における浸水箇所及び検潮所、観測所の位置を示す。

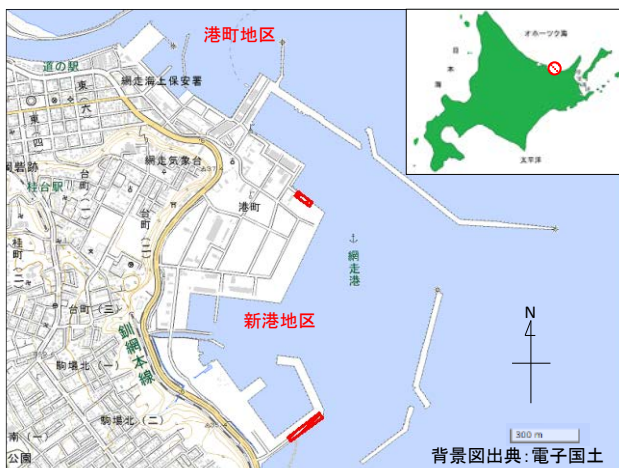
図-4.48 網走港における浸水範囲

網走港では図-4.48 に示す範囲において浸水が生じた。網走港における最大観測潮位 T.P.+0.69m (C.D.L.+1.40m) に対する浸水箇所の天端高はT.P.+2.29~2.69m(C.D.L.+3.00~3.40m)である。網走港にお

る浸水箇所の天端高が最大観測潮位よりも高かったことから、高潮により海面上昇した際に越波が加わって浸水が発生したと推測される。また、越波によって岸壁背後のアスファルト舗装が破損した(写真-4.10)。
