### 3. 3 鳥 類 (猛 禽 類)

#### 3.3.1 鳥類（猛禽類）に対する環境保全措置等の概要

### 3.3.2 個別事例

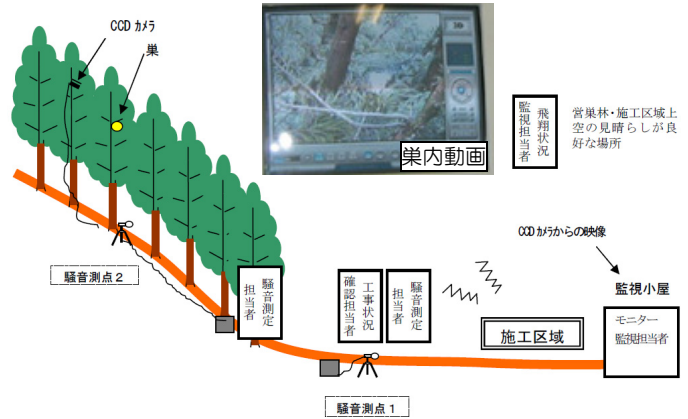
↑リアルタイム監視システム概念図 (H15)

平成 15 年度に、工事箇所近傍でハチクマが営巣したため、営巣地映像監視により工事中の挙動等を確認した。結果、工事の影響は認められず、雛 2 羽の巣立ちを確認している。以降、平成 26 年度調査までハチクマの繁殖に関わる行動は確認されていない。

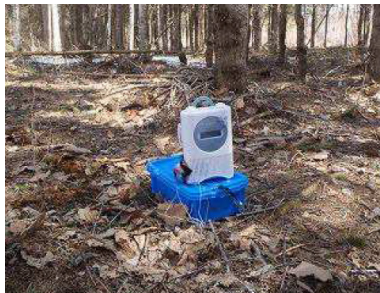
↑ 林内に設置した自動音声発生装置

また、林内には、自動音声発生装置、反射シート等の設置の他、工事箇所遠方への誘導のため、スピーカーを用いて猛禽類（オオタカ等）の鳴き声を流しながら既往営巣林内を踏査した。

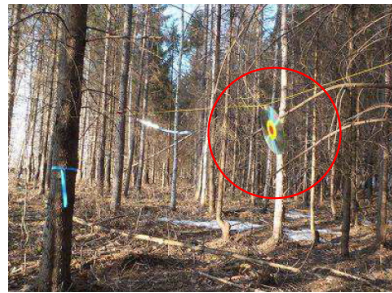
↑ 反射シートの設置状況（赤枠内）

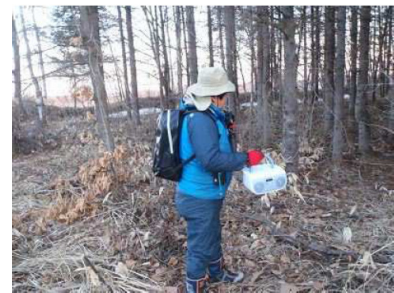
↑ スピーカーによる誘導措置の実施状況

モニタリング調査に際して、工事箇所遠方への誘導のため、スピーカーを用いて猛禽類（オオタカ等）の鳴き声を流しながら既往営巣林内を踏査した。

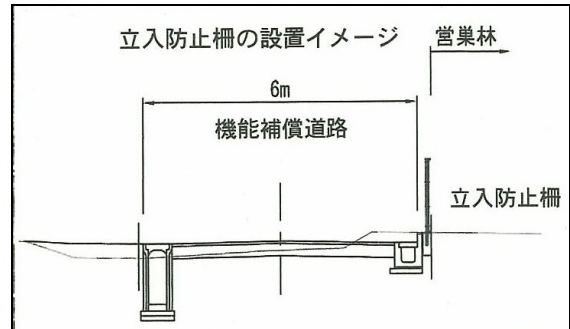
↑立入防止柵の設置イメージ

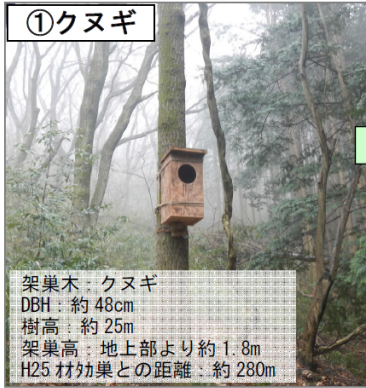
架巢木：クヌギ  
DBH：約 48cm  
樹高：約 25m  
架巢高：地上部より約 1.8m  
H25 材効巣との距離：約 280m

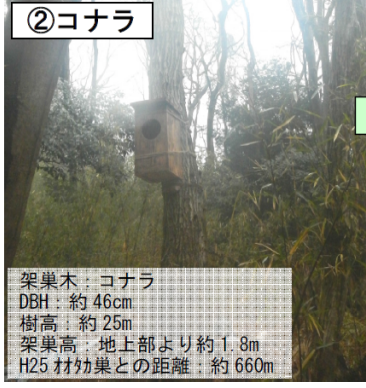
架巢木：コナラ  
DBH：約 46cm  
樹高：約 25m  
架巢高：地上部より約 1.8m  
H25 材効巣との距離：約 660m

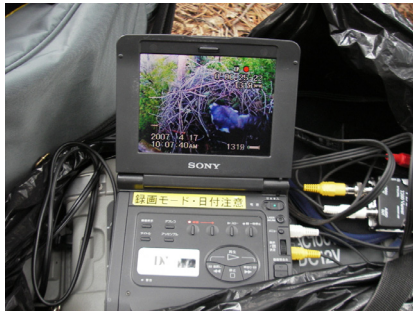
- ・ CCDカメラを用い、繁殖巣の観察を実施した（カメラ設置箇所：①巣、③巣、④巣、⑫巣の4箇所）。
- ・ 撮影された映像から、繁殖の有無や、繁殖の進捗状況を把握した。

↑ 巣内確認の状況

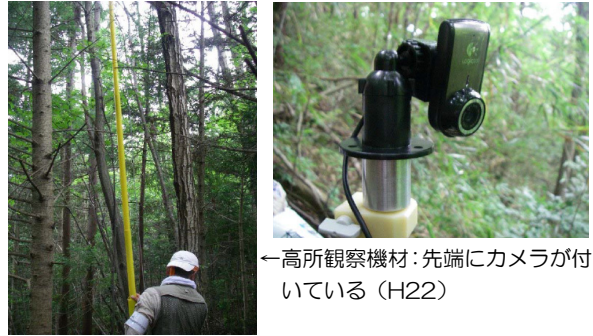
なお、繁殖利用されていないと想定された古巣については、高所観察機材を用いて巣内の様子を観察した。

←高所観察機材：先端にカメラが付いている（H22）

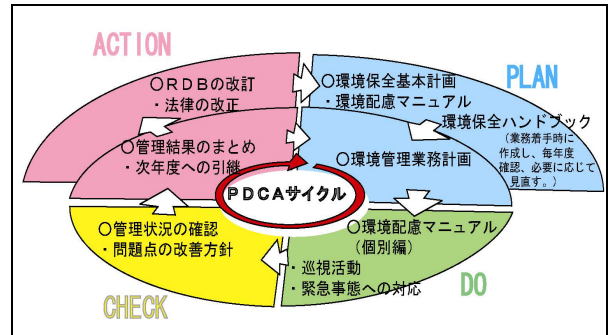
こうした背景から、仁摩・温泉津道路の整備においては、現場における環境保全への取り組みを徹底することを目的として、「仁摩・温泉津道路環境マネジメントシステム」（以下、EMS）を取り入れた。EMS は、環境影響評価書に沿って作成する「環境保全基本計画」に基づき、以下に示す PDCA サイクル、「計画（Plan）」、「実施（Do）」、「点検（Check）」、「見直し（Action）」を繰り返すことで、道路整備事業に伴う環境負荷を継続的に低減している。

↑ PDCA サイクルのイメージ図

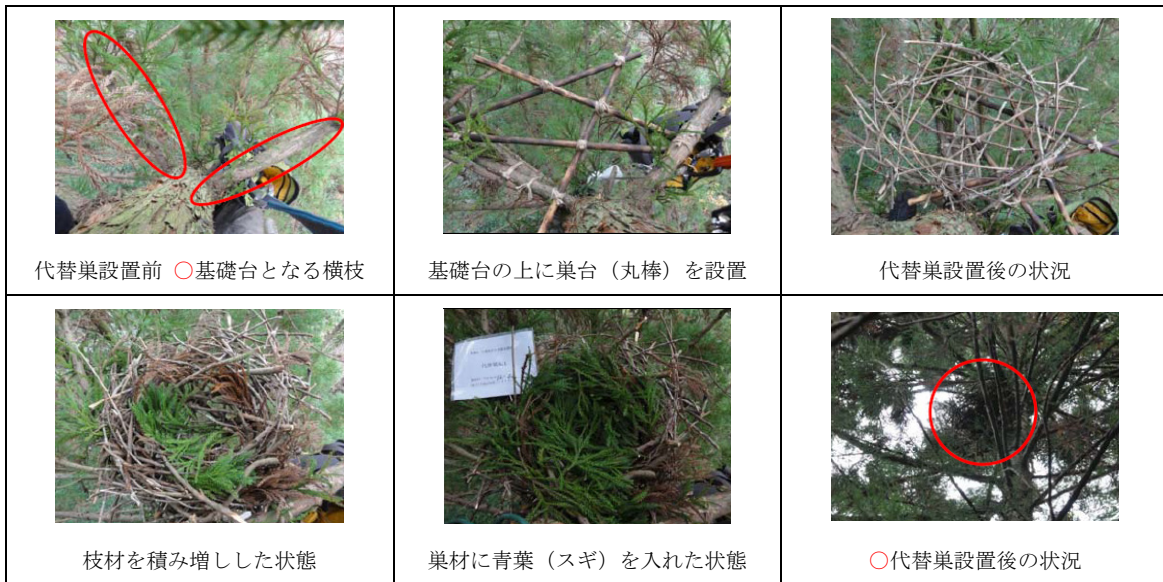
↓ 代替巣No.1（スギ）の作業状況

代替巣設置条件	該当状況
a	当該ペアの内部構造解析結果による高利用域内であること	高利用域内である
b	古巣周辺（営巣中心域と同範囲：古巣から200m以内）であること	古巣からの離れが約50m～90mである
c	事業地から200m以上離れていること	事業地からの離れは最短で200mある
d	周辺に止まり木となる樹木、鉄塔があること	周辺にとまり場所や鉄塔がある
e	樹林内環境の上層部に飛行可能な空間があること	樹林の上層部に飛行可能な空間がある
f	営巣可能な樹木（スギ、アカマツ）が存在すること	営巣可能なスギがある
g	隣接個体（営巣地）との距離関係を考慮すること	隣接するS-12、S-17、S-19の営巣地等から200m以上の離れがある
h	周辺に狩り場（ハンティング場所）が存在していること	周辺にハンティング箇所がある
i	斜面上もしくは谷底に位置していること	斜面上に位置している
j	代替巣設置作業員が樹上で作業可能である樹木であること	木登り、樹上作業が可能である

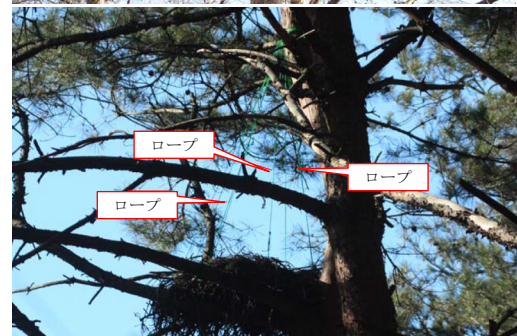
蓋掛けは、緑色のナイロンロープを用いて、巣全体を円錐形に覆うように張り、クマタカの出入りを制限する方法で行った。なお、工事終了後にふた掛けは解除した。

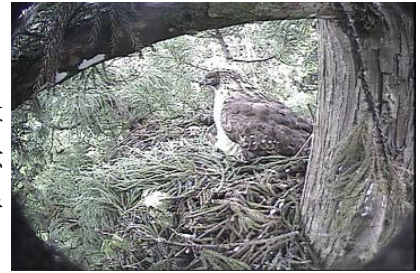
毎年の工事着手に際して、クマタカの繁殖状況を把握し、工事工程等も踏まえて委員会の確認を得て工事に着手している。H24 繁殖巣については巣の脇に取り付けられた CCD カメラの動画にて、繁殖中のクマタカの反応を確認するとともに、営巣木の巣の下約 5m に取り付けられたマイクで録音と同時に dB 値を記録しながら繁殖への影響把握を試みている。

↑カメラ設置状況 (H24.5)

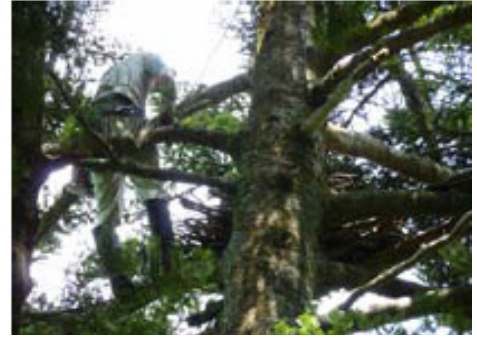
工事影響がない地域への誘導を図るため、平成 20 年に代替巣を設置し、平成 24 年は代替巣の補修を実施した。なお、平成 20 年度に設置した代替巣へクマタカが誘導されなかったことから、平成 26 年度繁殖期に向け、過年度繁殖実績のある古巣への誘導（平成 18 年営巣木の補修及び工事の継続実施）を実施した。

↑ 代替巣補修状況（H24）

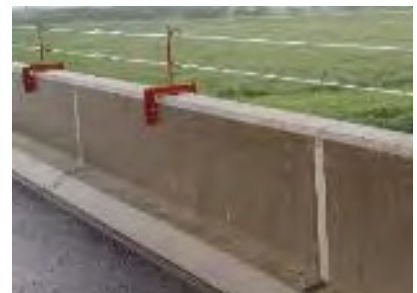
↑ワイヤー装着風景 (高さ 40 cm 及び 20 cm)

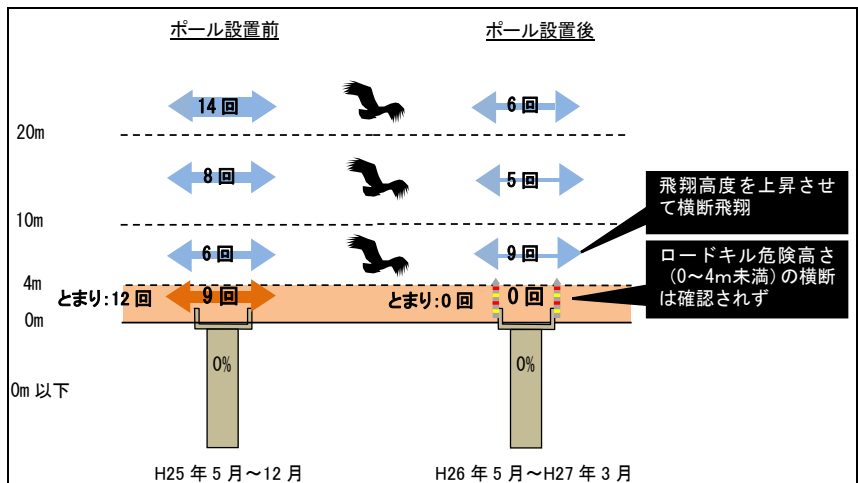
- ・防鳥ポール設置前(平成25年度)は低空横断を9回、とまりを12回確認していたが、防鳥ポール設置後(平成26年度)は、低空横断及びとまりは確認されず、ポールを避けた飛翔が確認できたことから、防鳥ポールは障害物として認識され、ロードキル対策として機能していると考えられた。
- ・盛土部の低空横断を確認していないことから、ポールができたこと↑防鳥ポール設置前後の横断飛翔高さの変化による回り込みは生じていないと考えられた。

- ・現地調査の結果、低空横断やとまりは確認されなかった。防鳥ポールを避けた飛翔も確認し、効果を確認できた。また、盛土部への回り込みも確認されなかった。
