3. 4 鳥 類 (猛禽類以外)

3.4.1 鳥類（猛禽類以外）に対する環境保全措置等の概要

3.4.2 個別事例

表 3.4-2 鳥類（猛禽類以外）の環境保全措置等 事例一覧

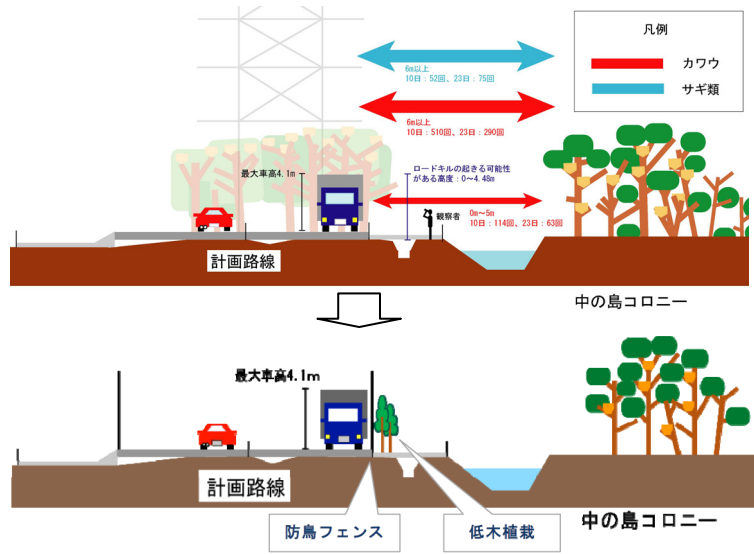
↑ 過年度における防鳥対策検討案 (A 地点)

- 平成 21 年まで集団繁殖地があったことから、バードストライクが発生する可能性があるため、5m 以上の高さの樹林帯やネットフェンス、シェルターを設置する案を検討していた。その後、樹林伐採によりカワウ、サギ類とも繁殖が見られなくなり、飛行確認数も激減した。
- A 地点等が再び営巣地化した場合、供用後であれば自動車の通行に馴化すると予想した。

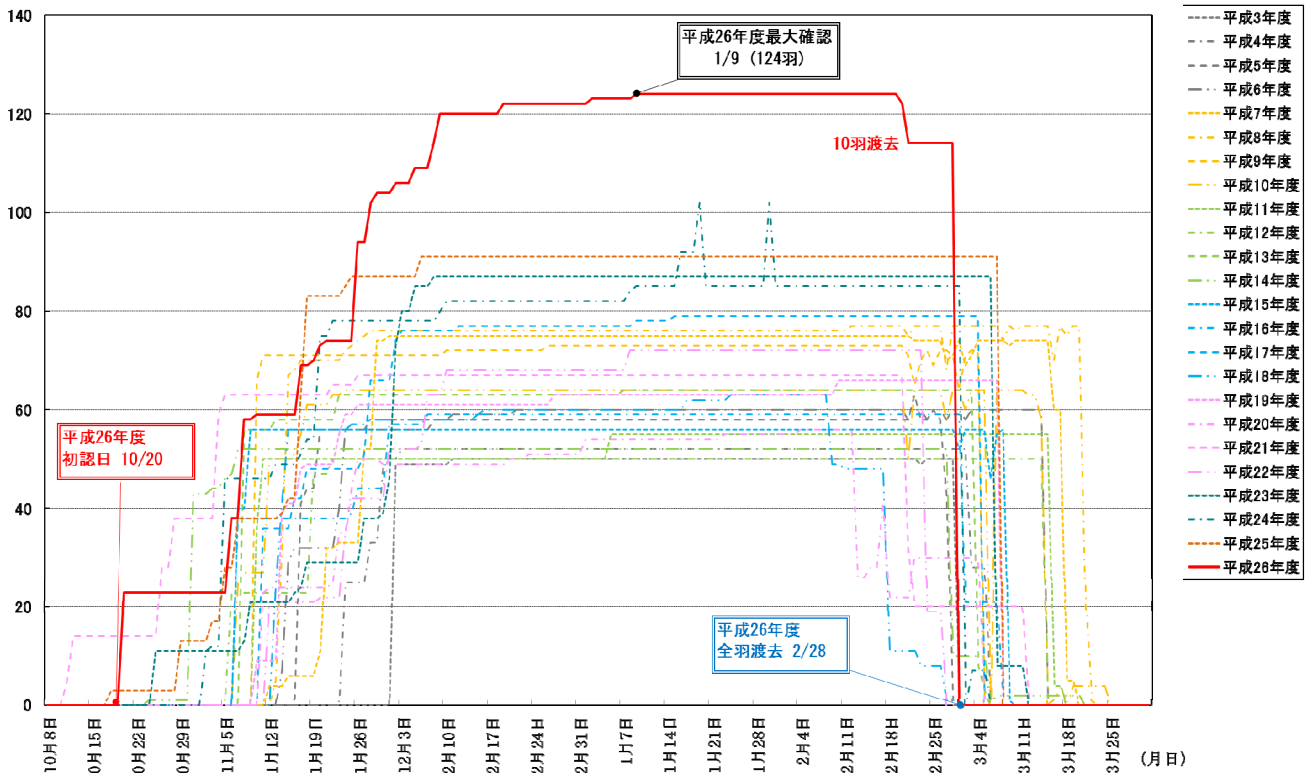
↑ オオヒシクイの渡来状況 (H26)

また、当該地区へのオオヒシクイの渡来数は、増加傾向を示している。計画路線の工事開始以降も渡来数を増やしており、供用開始後の平成26年には過去最高の124羽となっている。このことから、道路建設に伴う影響を与えていないことが確認された。さらに、関係機関における保全措置も着実に進捗し、平成26年11月には茨城県により当該地域は特別保護地区に指定されている。これにより、狩猟が認められないほか、一定の開発行為が規制されることとなった。

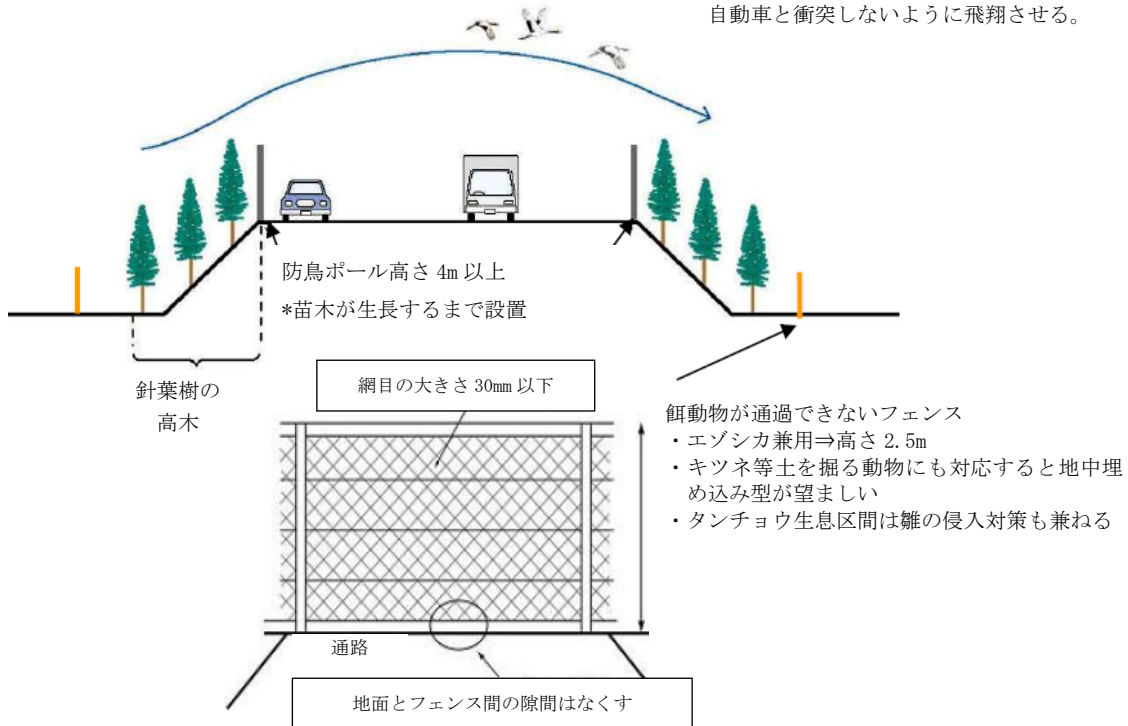
↑ 飛翔高度の確保 対策方針概要図

平成 16 年度に走行車両との衝突防止用の付帯施設（防鳥ポール）の実証実験を行うとともに、雛の道路への侵入防止柵の検討を行った。

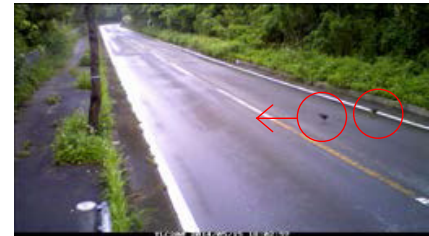
↑ 横断状況 (H26.5)

調査の結果、A区間では、道路侵入が62個体、道路横断が255個体と非常に多く確認された。平成26年は国道内でのロードキルは発生していないが、平成24年及び平成25年には、2年連続して発生している（各年1個体ずつ計2個体）。

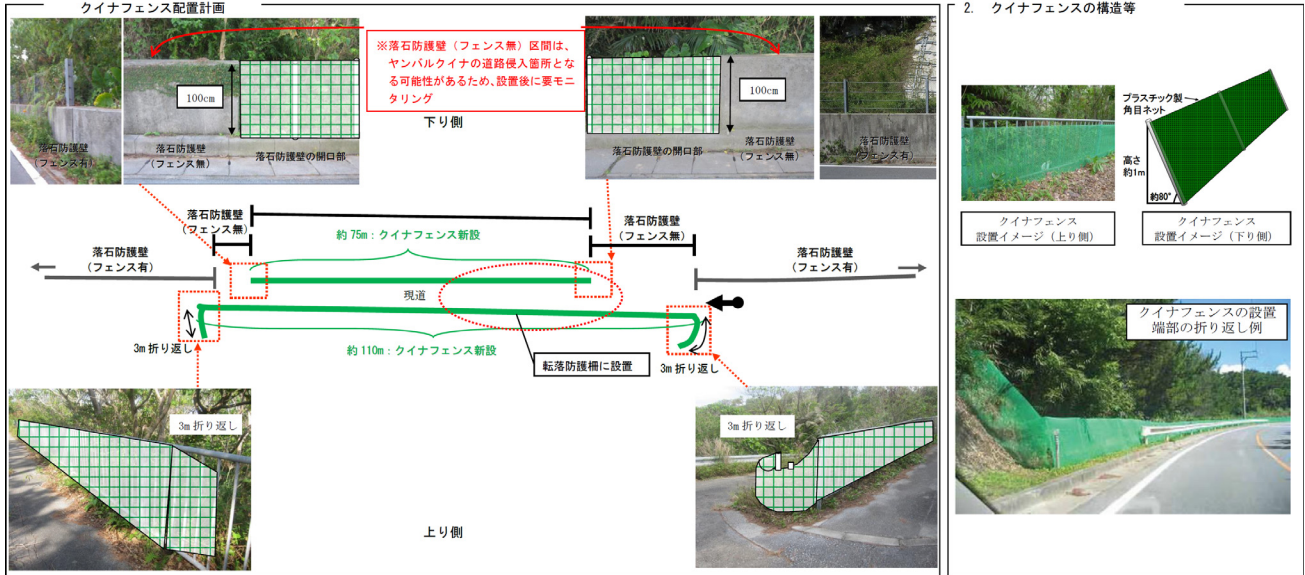
↑クイナフェンス配置計画

既往のクイナフェンス設置状況やヒアリング結果などを踏まえ、当該区間におけるクイナフェンス設置対策（案）を検討した。

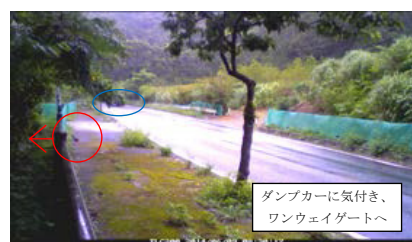
↑ワンウェイゲート利用状況（H26.6）

また、この区間にはワンウェイゲート（横開き型、縦開き型）が設置されており、平成 24 年のモニタリングでは利用の確認はなかったが、平成 26 年時には車両接近時やカラス襲撃時などに 3 例の利用を確認した。一方で、クイナフェンス内においてカラスがヤンバルクイナを襲撃する様子も確認された。

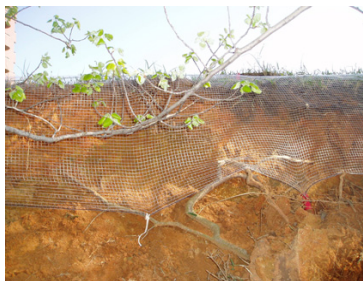
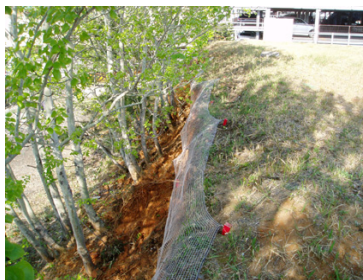
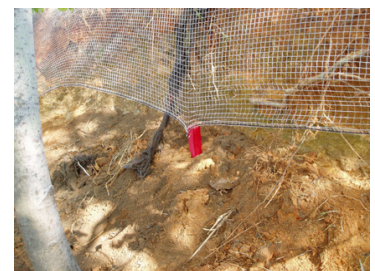
↑ ネット設置状況（H19.4.19）

カワセミの巣穴が作られる部分に、1.5cm×1.5cm 程度のメッシュの網を張った。ネットは、崖の上と下に約 1m の木杭を打ち込み、それに金具で引っ掛けることとした。
