3. 9 その他の生物

3.9.1 その他の生物に対する環境保全措置等の概要

表 3.9-2 その他の生物への環境保全措置等 事例一覧

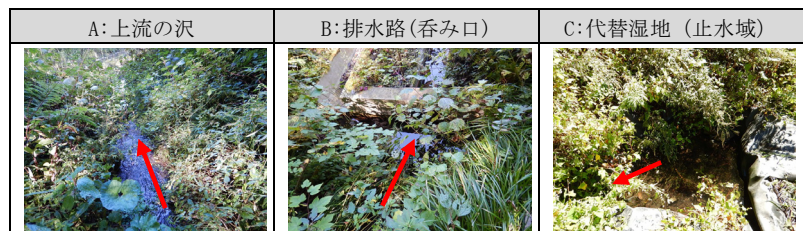
再移設後のマメシジミ類の生息状況確認を目的として、追認調査を実施した。調査箇所は、再移設を実施した上流の沢、その下流の排水路、代替湿地（止水域）とした。

調査の結果、マメシジミ類を再移設した代替湿地の上流域の沢での定着を確認した。代替湿地にマメシジミ類を再移設することとしていたが、代替湿地（止水域）において上流の沢から流下したと考えられる個体の生息を確認したため、代替湿地への移設は実施しなかった。今後、引き続きモニタリングを行う予定である。

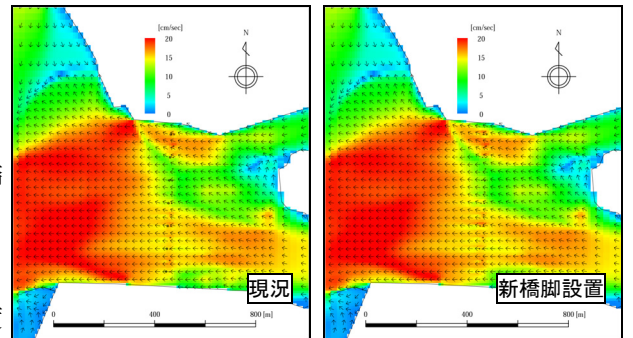
↑ 流動シミュレーション結果 (表層の流速ベクトル (下げ潮時))

・ 橋脚付近の流向・流速は、新橋脚設置後も現況とほとんど変化はない。下げ潮時の流速変化は、最大でも橋脚直近で±1cm/s 程度であった。

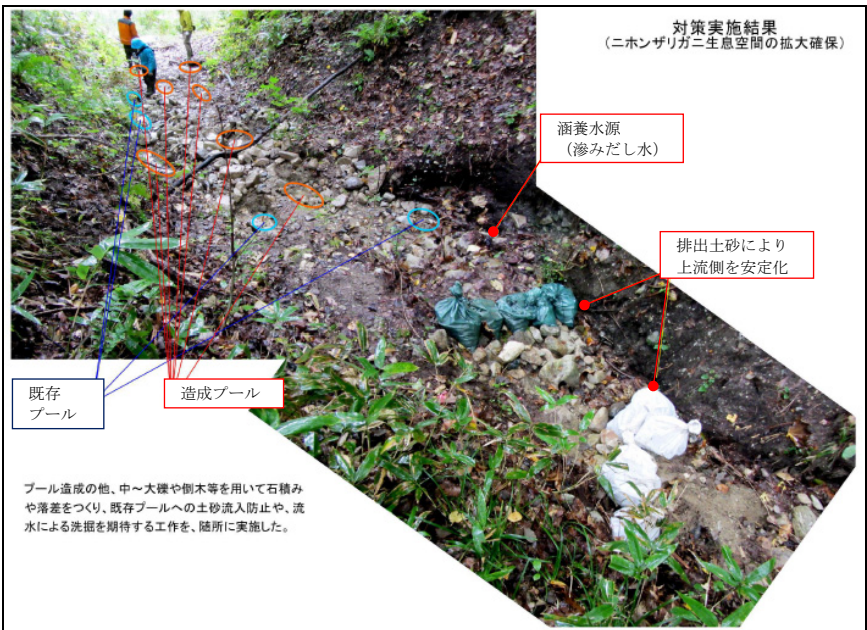
↑ 追加保全策（生息環境拡大）の実施結果

平成 24 年 10 月に D 地区の対策地点での「堆積した土砂の除去による生息空間の拡大」を実施した。残されたニホンザリガニ生息空間となっていた既存プールを、板材等により養生した上で、堆積した土砂を取り除いてプールを復元造成し、7 箇所のプールを造成した。そのほか、中～大礫や倒木を用いた石積みを随所に設け、融雪水や大雨時にもプールへの土砂堆積が生じないようにした。

プール造成の他、中～大礫や倒木等を用いて石積みや落差をつくり、既存プールへの土砂流入防止や、流水による洗掘を期待する工作を、随所に行った。

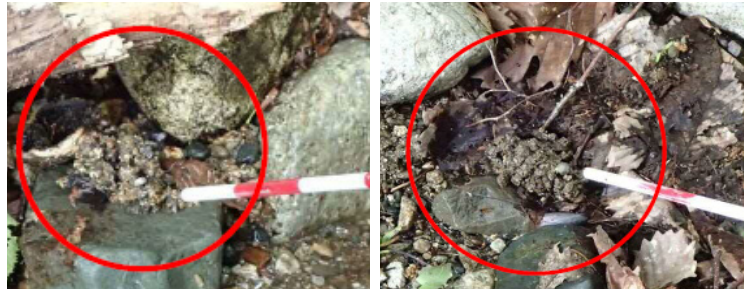
↑巣穴の痕跡（穴を掘るときに掘り出した砂の塊）

●調査は、生存確認のため必要最低限の規模（1～2箇所のみ）で実施。保全対策地点全域を対象とした調査では、痕跡（巣穴）により確認（調査圧を低減）。

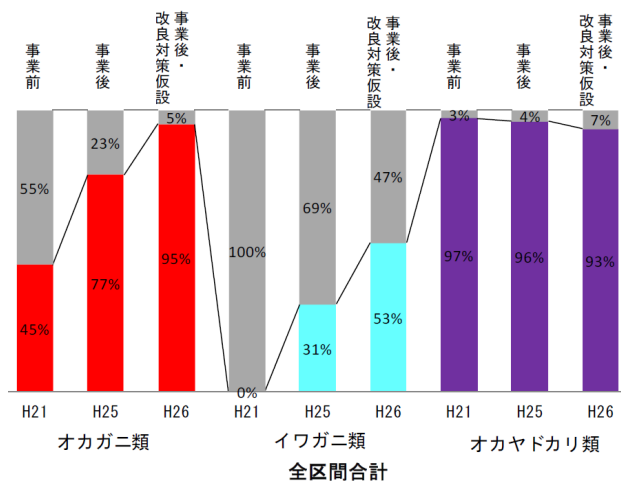
↑カニさんトンネル（横断函渠）通過率

平成21年（事業前）、平成25年（事業後）、平成26年（事業後・改良対策仮設）のカニさんトンネル（横断函渠）通過率を比較した。

平成26年のモニタリング結果では、オカガニ類、オカヤドカリ類は通過率9割以上と顕著な効果が確認された。一方、イワガニ類は、事業前より改善されているものの、5割程度の通過率にとどまっている。イワガニ類は、登坂能力が高く、スリットなどを使わずに、落石防護壁や護岸を直登して移動していたためと考えられた。

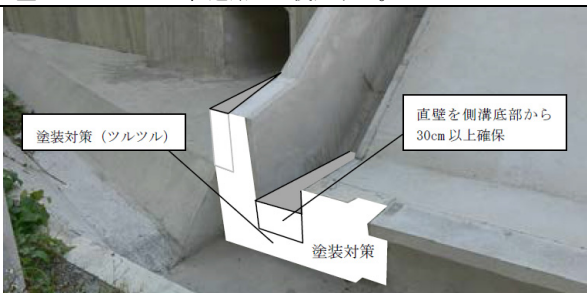
地点	No.5の函渠（北側排水溝）	No.13の函渠（呑口）と駐車場直壁部の間
課題	側溝内を移動するオカガニ等が排水溝沿いに移動し、直壁部を登ることによって、道路上に侵入する。	呑口からスリットが設置されていないためオカガニ等が護岸を直登する。
対策工検討結果

<p>塗装対策（ツルツル） 直壁を側溝底部から30cm以上確保 塗装対策</p> <p>オカガニ等が側溝から縦排水路に侵入するため、排水路底面を嵩上げし側溝側に直壁構造をつくり、小動物保護型側溝（返し付）からつながる侵入防止構造を連続させる。さらに返しがない直壁部はオカガニ等が登れないように塗装対策を実施し、壁面をツルツルにする。</p>

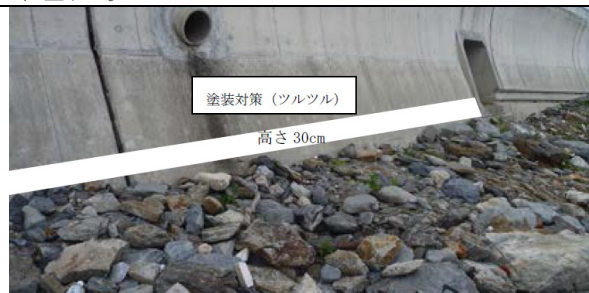
<p>塗装対策（ツルツル） 高さ30cm</p> <p>スリットが設置されていない直壁部はオカガニ等が登れないように塗装対策を実施し、壁面をツルツルにする。</p>
