ISSN 1346-7328  
国総研資料 第910号  
共同研究報告書 第468号  
平成 28 年 3 月

プレストレストコンクリート橋における  
初期変状の影響評価と対策に関する  
共同研究報告書（その1）

Research on Early-year Distress in Prestressed Concrete Bridges and  
its Countermeasures (Part 1)

国土交通省 国土技術政策総合研究所  
国立研究開発法人 土木研究所  
(一社) プレストレスト・コンクリート建設業協会

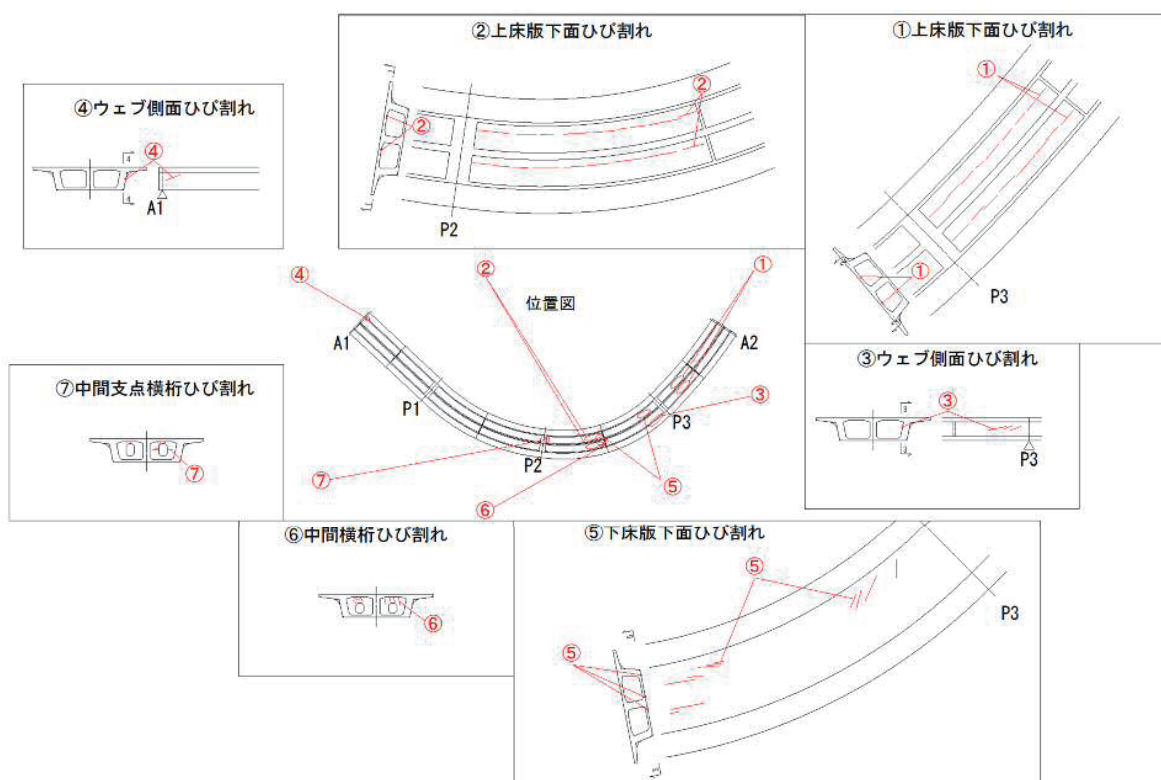
図-2.4.1 ひび割れ模式図

発生部位	ひび割れ番号	発生場所	ひび割れ方向	最大ひび割れ幅	備考
上床版	①	全般（標準部）	橋軸方向	0.15mm	漏水なし
	②	曲率内側（曲線部）	橋軸方向	0.15mm	漏水なし
ウェブ	③	支間 1/4 付近	斜め方向（PC鋼材方向）	0.15mm	
	④	桁端部	水平方向	0.20mm	
下床版	⑤	曲率の小さい側のPC鋼材曲げ上げ部	橋軸方向		
中間横桁	⑥	開口部の上部	斜め方向	0.35mm	
	⑦	開口部付近	放射状	0.15mm

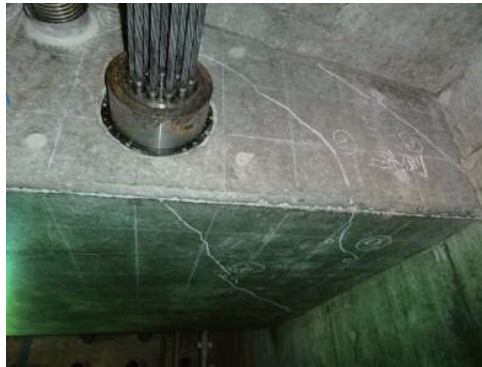
写真-3.3.1 定着突起のひび割れ

写真-3.3.1 は、大容量ケーブル 19S15.2 (緊張力 360tonf) の定着突起を既往の補強例に従い設計した結果、緊張後に定着部周辺にひび割れが発生した事例である。

突起部周辺に生ずる応力は複雑で簡単に求めることはできない。道路橋示方書に示される引張力は、補強の際に注意すべき引張応力を概念的に示したものである。また、1本の緊張材が独立して定着された場合の補強方法を示したものであり、複数本を定着する場合、鉄筋が連続しない場合、剛性が極端に変化する場合には、個別に検討する必要がある。

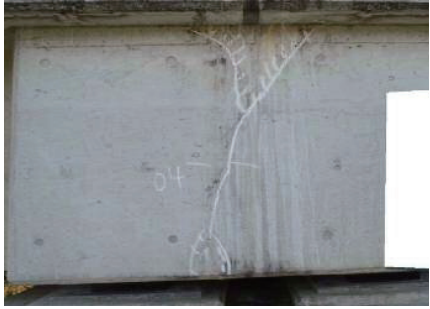
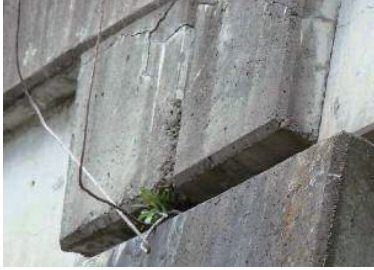
(3) 後打ち箇所の不具合によるひび割れ

<p>連結部カバーコンクリート</p> </div> </div> <div style="text-align: center; margin-top: 20px;">

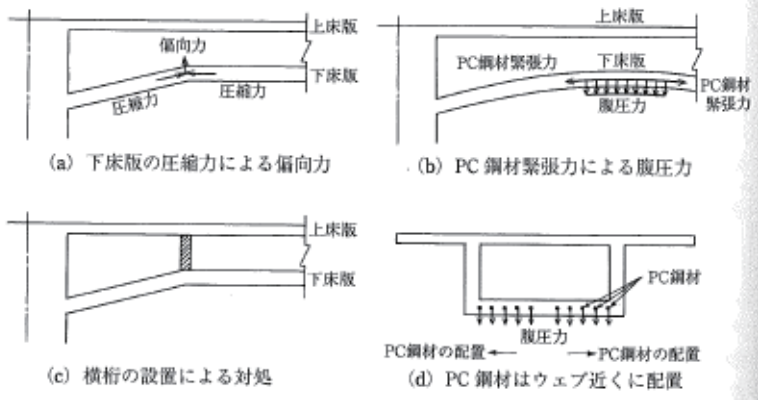
項目	解説
発生状況	<ul style="list-style-type: none"> <li>変断面の箱桁下床版に支間ケーブルを配置した場合、ウェブが支点となり下床版には下方向に腹圧が作用することから、橋軸方向にひび割れが生じやすい。</li> </ul>
特に発生しやすい傾向	<ul style="list-style-type: none"> <li>支間ケーブルをウェブ付近ではなく、下床版中央付近に配置した場合。</li> <li>箱桁のウェブ間隔が広く下床版支間の広い場合。</li> <li>桁高の変化が大きく、支間ケーブルの曲率が小さい場合。</li> </ul>
発生原因	<ul style="list-style-type: none"> <li>下床版に配置した PC ケーブルによる腹圧作用。</li> </ul>
防止対策	<ul style="list-style-type: none"> <li>下床版の剛性を高め、適切な補強鉄筋を配置する。</li> <li>偏向力が作用する箇所剛な横桁を配置する。</li> <li>PC ケーブルをウェブ周辺に配置する。</li> </ul>
注意事項	<ul style="list-style-type: none"> <li>支間部の下床版は圧縮力が作用せず薄肉部材とする事例が多いため、プレストレスによる腹圧力、定着突起等に配慮し適切に計画する。</li> </ul>
防止のための基準類	<p><b>【道示】 10.5 開口部の補強及び下フランジとウェブの構造</b>  (3)下フランジの最小厚さは、140mm としなければならない</p> <p><b>【解説】</b> 桁高変化がある場合、下床版の軸線が変化するため圧縮力による偏向力が生じ、さらに PC 鋼材を配置した場合、その緊張力によって腹圧力が作用する。これらの力に対し、①必要な床版厚を確保し鉄筋で補強する、②偏向力作用箇所に横桁を設置、③PC 鋼材をウェブ近くに設置する などの配慮が必要である。としている。</p>

<p>(a) 下床版の圧縮力による偏向力  (b) PC 鋼材緊張力による腹圧力  (c) 横桁の設置による対処  (d) PC 鋼材はウェブ近くに配置</p>

ひび割れパターン事例	<ul style="list-style-type: none"> <li>新分類【4】、 橋梁点検要領 H26-(13)</li> </ul>

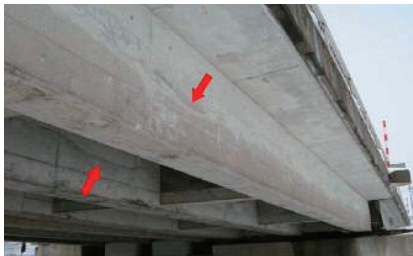
ひび割れパターン事例

項目	解説
発生状況	<ul style="list-style-type: none"> <li>・コンクリート打込み時の締め固め不良が生じるとジャンカが生じたり、配置鉄筋の周辺に十分コンクリートが行き届かなくなり、沈降クラック、そして打継ぎ目部にコールドジョイント等が生じやすい。</li> </ul>
特に発生しやすい傾向	<ul style="list-style-type: none"> <li>・鉄筋が過密に配置され、棒状振動機が挿入できない場合。</li> <li>・鉄筋量に見合ったスランブを設定できていない場合。</li> <li>・桁高が高く、コンクリートを適切に充填できない場合。</li> </ul>
発生原因	<ul style="list-style-type: none"> <li>・締め固め不良。</li> </ul>
防止対策	<ul style="list-style-type: none"> <li>・棒状振動機の挿入スペースの確保。</li> <li>・鉄筋量に見合ったスランブの設定。</li> <li>・段取り鉄筋をかぶり内に配置せず、充填性を高める。</li> </ul>
注意事項	<ul style="list-style-type: none"> <li>・段取り筋を防錆鋼材とし、かぶり内に配置する場合、コンクリートの移動が制限されるため充填不良が生じやすい。</li> </ul>
防止のための基準類	<p><b>【道示】 6.6.2 鋼材のあき</b> 所定にあきを確保するとともに内部振動機が挿入できるようにする。</p> <p><b>【道示】 20.4.2 コンクリート</b> 2)スランブは施工が確実にこなせる範囲内で出来るだけ小さくする。</p> <p><b>【コン示[施工編：施工標準]】 4.5.2 スランブ</b> (3)打ち込みの最小スランブは、構造物の種類、部材の種類と大きさ、鋼材量や鋼材の最小あき等の配筋条件、締め固め作業高さ等の施工条件に基づき、これらの条件を組み合わせた表からスランブ量を選定する。 とし、上記の条件から 5cm～16cm が選定できるようにしている。</p> <p><b>【道示】 20.6 コンクリート工 (5)締め固め</b> 1)締め固めは、内部振動機を用いることを標準とし、薄い部材は型枠振動機を併用する。 2)締め固めにあたっては、コンクリートが鉄筋の周囲及び型枠の隅々までいきわたるようにする。</p> <p><b>【道示】 20.6 コンクリート工 (7)打継目</b> 6)多層に分けて打込むときは、打重ね部において上層と下層のコンクリートの一体性を確保し、耐久性に悪影響を及ぼすようなひび割れ、コールドジョイントを生じさせないようにする。</p>

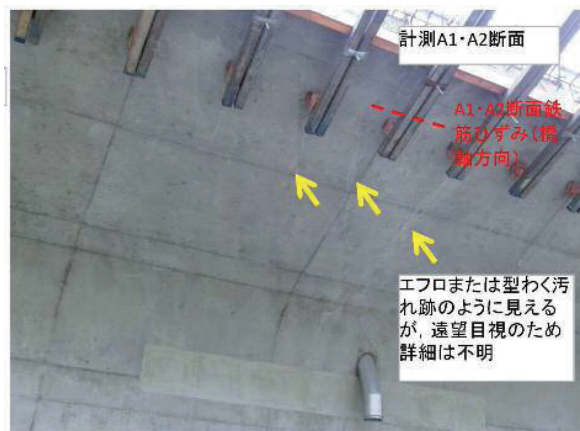
写真-5.2.1 張出床版のひび割れ

実構造物に発生したひび割れは、写真-5.2.1 に示すとおりで、張出床版先端に配置した床版横締め鋼材の支圧板がひび割れの起点となり、床版横締め鋼材に沿って斜角方向に伸展した。

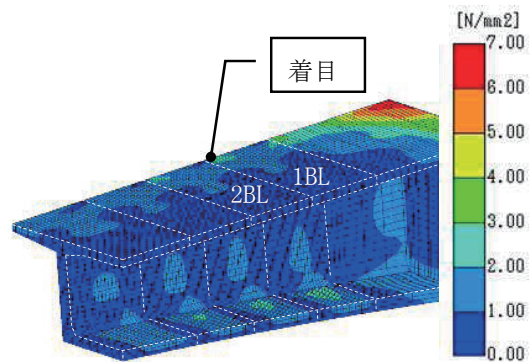
第2ブロック張出床版先端の打継ぎ目地部に発生する引張応力度の履歴を図-5.3.39に、橋軸方向の最大引張応力度のコンターを図-5.3.40に示す。目地開きの計測値は図-5.3.41のとおりで、第6ブロックの生コンを打設した10月24日の翌日の10月25日23時に0.6mmの目地開きが計測された。温度応力解析でのひび割れ指数は $I_{cr}=1.9$ で目地開きが起こる確率は小さい( $P=4.4\%$ )が、生コン荷重によって上縁に引張応力が発生し、また気温の日変化で外気温が下がったタイミングであり、いくつかの要因が複合したことで目地開きが発生したと考えられる。なお、この目地開きは張出し施工の進捗とともに閉じた。
