3. 台風第 18 号豪雨災害に関する調査

3.2 台風第18号による被害の調査

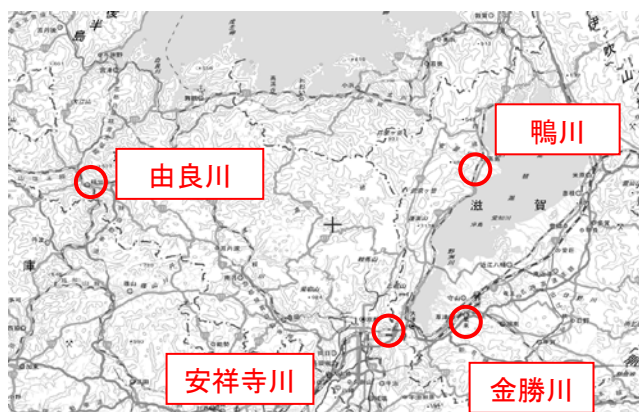
図-3.2.1 現地調査対象河川

このため金勝川、鴨川、由良川及び安祥寺川において現地調査を行うとともに、近畿地方整備局の各事務所、滋賀県、京都市などにおいて実施された浸水痕跡調査等の結果を収集、整理した。調査河川を図-3.2.1に示す。

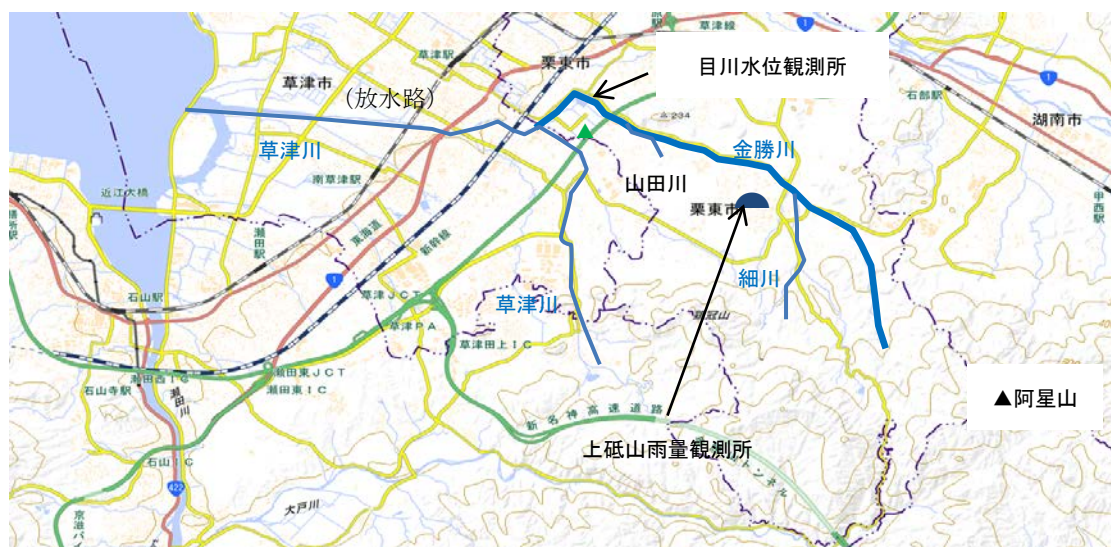
図-3.2.2 金勝川の位置図

「金勝川は滋賀県栗東市、湖南市、甲賀市に位置する阿星山を源流として、途中、細川、山田川が合流して淀川水系草津川に流入する流域面積 20.93km²、流路延長 10.4km の一級河川である」(図-3.2.2 参照) 18)。

金勝川が合流する草津川では、度重なる土砂流出と堤防の嵩上げを繰り返したことにより典型的な天井川となっており、河床を切り下げる工事が進められてきた。また、草津川では金勝川の合流点から琵琶湖に向けた草津川放水路が平成 14 年 7 月に完成している (図-3.2.2 参照)。

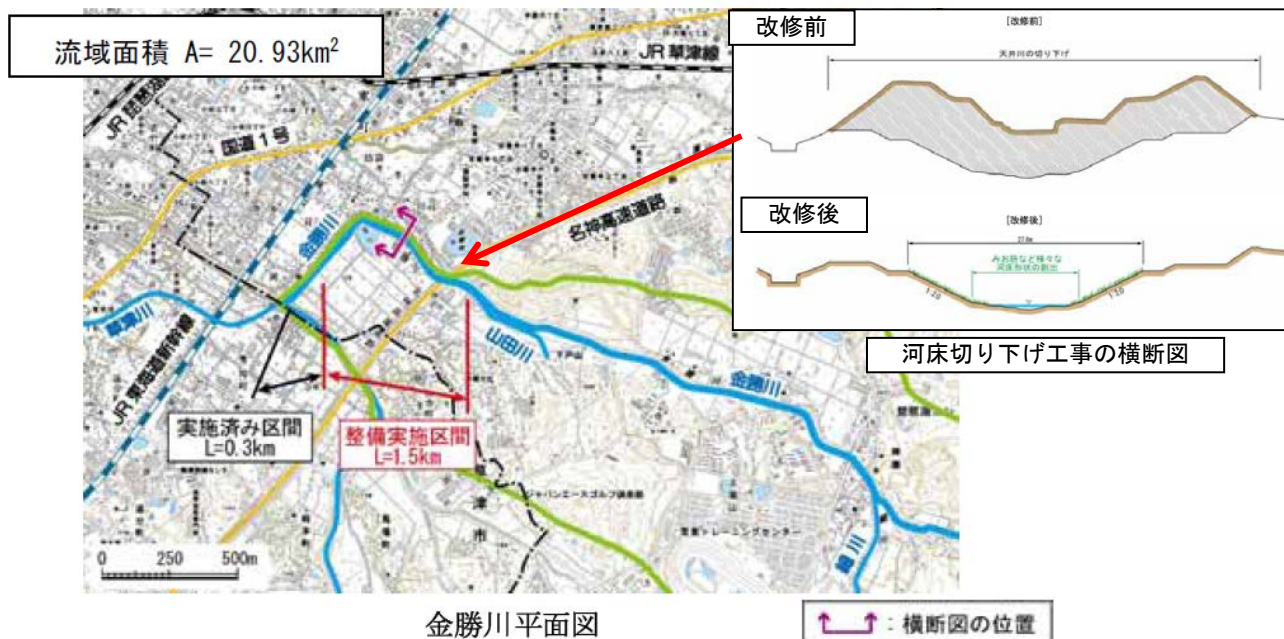
図-3.2.3 金勝川の改修計画平面図 18)

金勝川平面図

↑↑ : 横断面図の位置

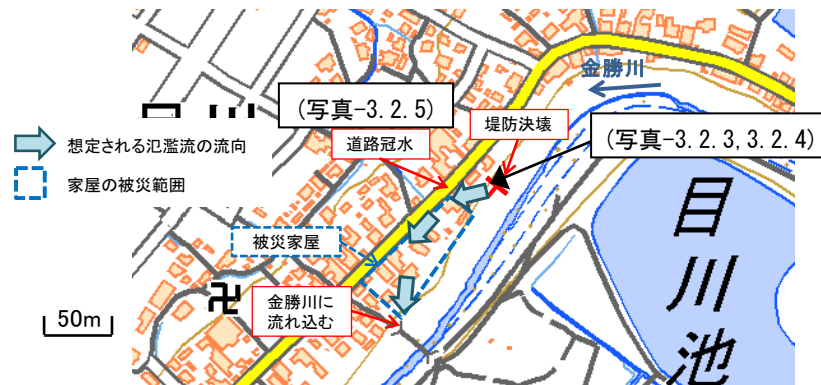
図-3.2.5 金勝川目川地区における氾濫流の状況

現地調査は、堤防決壊が発生した目川地区において実施した。調査より推定された氾濫流の流向を青色の矢印で図-3.2.5および写真-3.2.1に示す他、以下の写真内にも適宜図示する。

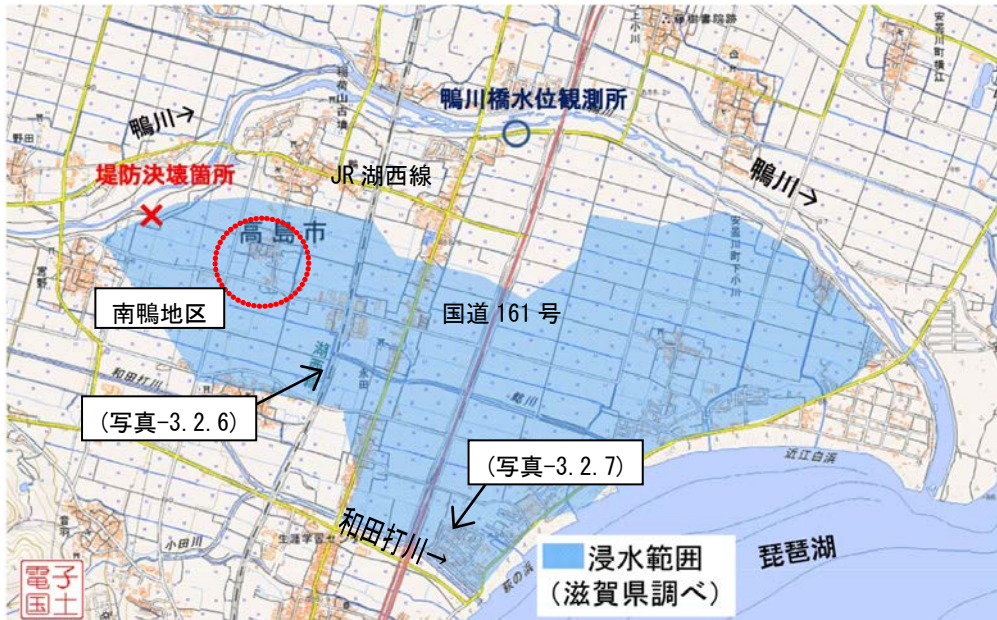
図-3.2.9 鴨川における浸水範囲
 (滋賀県提供の浸水調査結果をもとに作成)

鴨川右岸の堤防決壊による高島市の浸水範囲を図-3.2.9に示す。氾濫流（青色矢印で図示）は高島市南鴨地先などの集落で家屋の被害をもたらしながら、JR湖西線の高架橋（写真-3.2.6参照）や国道161号バイパスの高架橋を抜けて、琵琶湖に達した。南側に流下した氾濫流は和田打川から琵琶湖に流れており（写真-3.2.7参照）、和田打川より南側では浸水被害が発生しなかった。住家の被害戸数は174棟（平成25年10月17日時点、高島市調べ。鴨川に関わる高島地区の被害家屋数。）であった²⁾。

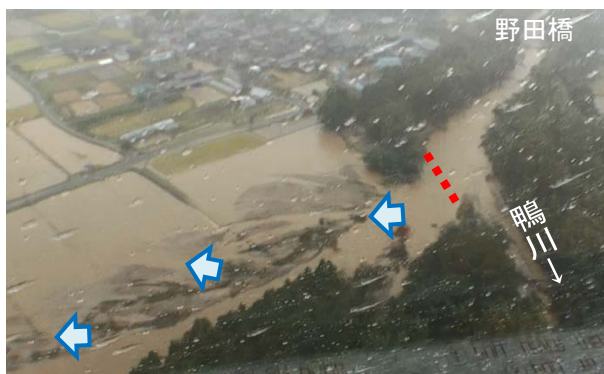
写真-3.2.8 鴨川右岸の堤防決壊部の氾濫流
（滋賀県提供、9月16日11時半頃撮影。
防災ヘリ映像データから画像取得）

鴨川の右岸で堤防が決壊し（写真-3.2.8 参照）、鴨川の河川水が堤内地に氾濫した。決壊箇所から琵琶湖の方向に氾濫流が流下し、農地が洗掘を受けた他（写真-3.2.9,3.2.10 参照）、ビニールハウスの損壊が見られた（写真-3.2.11 参照）。

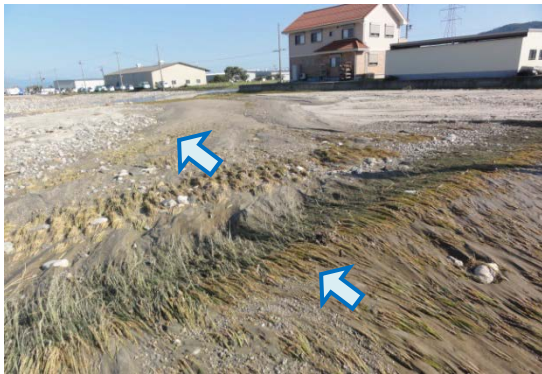
写真-3.2.12 氾濫流の痕跡と決壊箇所近傍の家屋
(9月18日調査)

決壊箇所近傍の家屋は周辺の田畑よりやや高い道路と同じ高さに建てられており、床上まで浸水した痕跡は見られなかった（写真-3.2.12 参照）。その後氾濫流は南鴨地区の集落に流れ込んでおり、家屋の被害が見られた（写真-3.2.13,3.2.14, 3.2.15 参照）

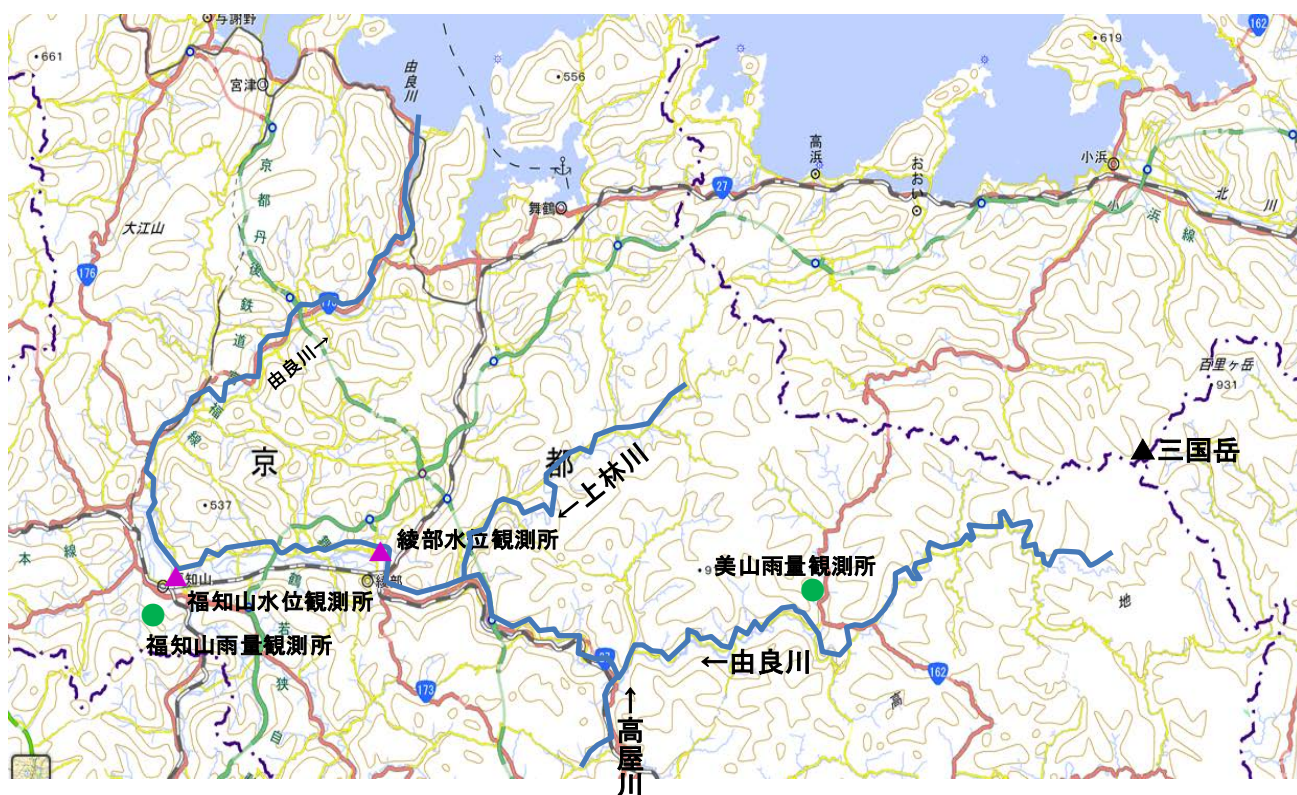
図-3.2.11 由良川本川の位置図

「由良川は、京都・滋賀・福井の府県境に位置する三国岳付近を源流とし、高屋川、上林川等を含めた後、綾部市内、福知山市内を流れ、そこから方向を変え北流し、舞鶴市及び宮津市の市境において日本海に流入する。幹川流路延長は約 146km、流域面積は約 1,880km² の一級河川である」²²⁾。

流域の上流では渓谷や河岸段丘が発達し急勾配である。一方、福知山盆地を流れる中流では川幅が広がり勾配もやや緩くなり、下流は勾配がさらに緩く穏やかな流れになる。このため、上流から流下してきた洪水が中流部に貯留されやすい地形となっている等により、中・下流部では度重なる水害に見舞われてきた。最近では平成 16 年台風第 23 号の豪雨により、福知山市や舞鶴市を中心に 3,726 戸の浸水被害が発生している²³⁾。

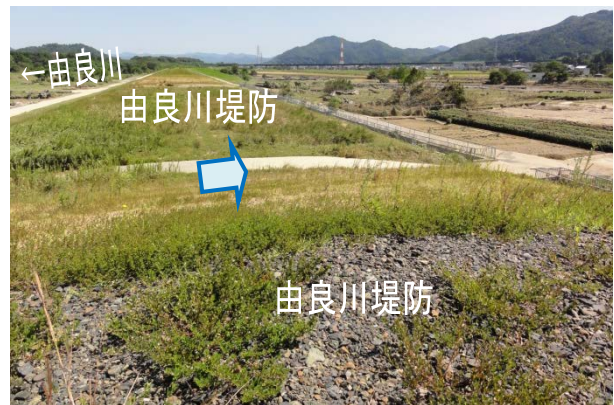
写真-3.2.17 緊急水防災対策施工中の開口部より溢水
(9月19日調査)

左岸側の戸田地区では、緊急水防災対策により堤防の整備が進められていたが、堤防の未完成部で溢水が発生し（写真-3.2.16,3.2.17 参照）、氾濫流により由良川から約 1km 離れた範囲まで家屋や農地等の浸水被害が発生した。家屋の損傷（塀の漆喰が剥離）した箇所（写真-3.2.18 参照）の他、農道の舗装面が剥離していた箇所が確認された（写真-3.2.19 参照）。

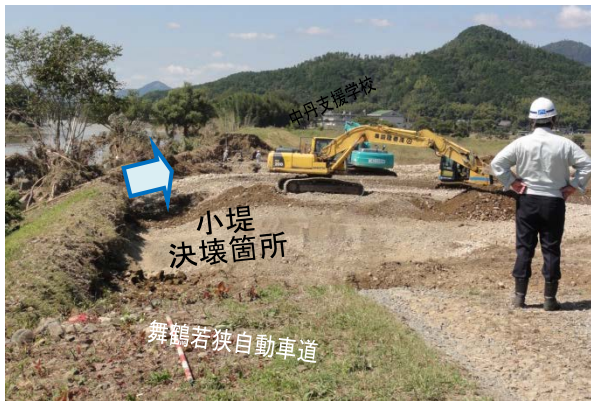
写真-3.2.20 私市地区小堤決壊箇所 (9月19日調査)

右岸側の私市地区では、上流部の小堤で決壊が発生し（写真-3.2.20 参照）、氾濫流は農地を流下した（写真-3.2.21 参照）。私市地区の家屋は川から 700m～1km 離れた山際に立地していたことから、浸水被害を免れたものも多く見られた。

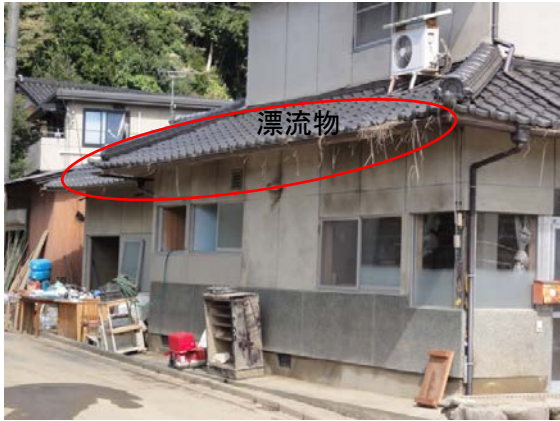
写真-3.2.31 家屋1階屋根の浸水痕跡
(9月19日調査)

国道沿いの店舗兼住宅は、道路面と同じ高さに店舗を設置しているため 1 階が浸水する被害が発生した（写真-3.2.31,3.2.32 参照）。一方、比較的古い家屋の多くは山沿いの高台に設置されている（写真-3.2.33 参照）ため、被害を免れた。

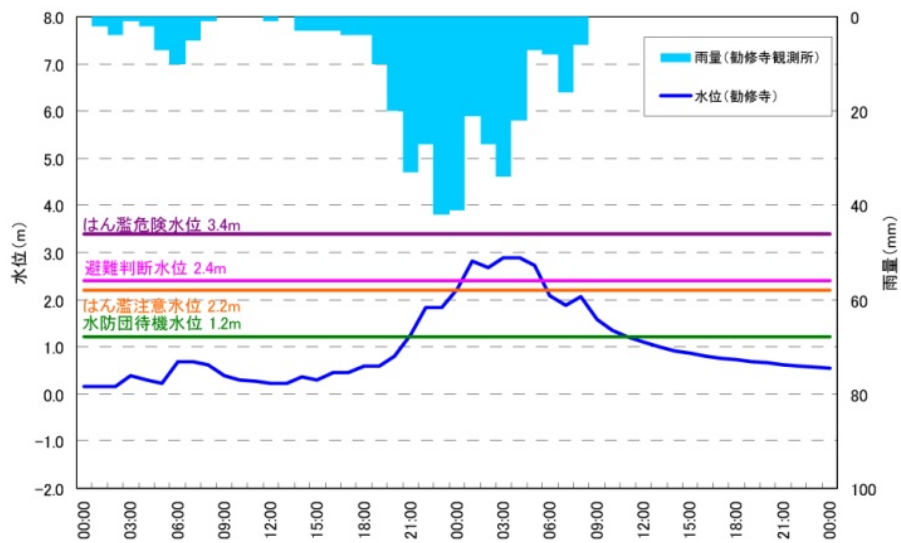
図-3.2.19 山科川 勸修寺水位及び勸修寺雨量観測所における水位変化（9月15日～16日）²⁴⁾

この豪雨により、山科川の勸修寺水位観測所では、15日15時頃から水位が緩やかに上昇し、16日1時には避難判断水位2.40mを超過し、3時に2.89mの最高水位を記録した（図-3.2.19 参照）。

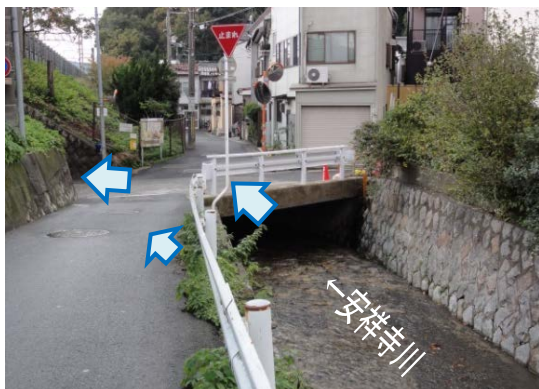
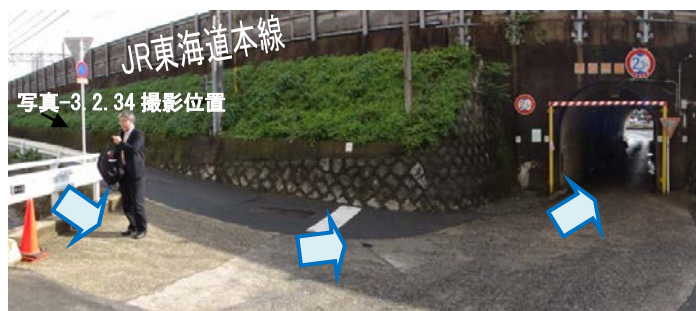
京都市山科区を南北に流れる山科川支川の安祥寺（あんじょうじ）川では、流下能力を超える出水により、山科駅の西側で氾濫が発生した（写真-3.2.34,3.2.35 参照）。氾濫流は写真-3.2.34,35 および図-3.2.20 に示すように道路やマンション敷地、京津線の線路を流れ、地下トンネルの坑口より地下空間に侵入した。²¹⁾

写真-3.2.34 安祥寺川の溢水箇所（11月15日調査）

写真-3.2.35 安祥寺川の溢水箇所（11月15日調査）

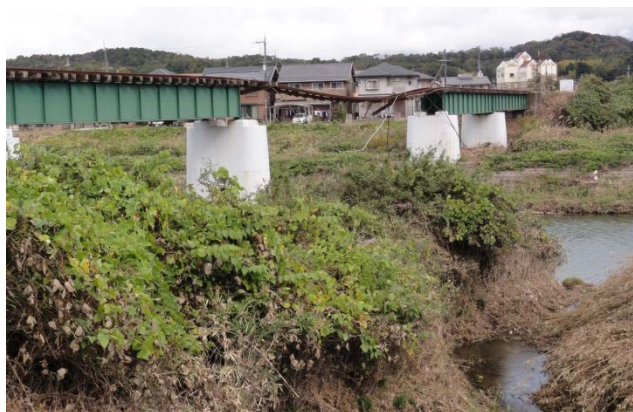
写真-3.3.1 信楽高原鐵道仙川橋梁橋脚流出
(11月13日調査)

信楽高原鐵道信楽線では、9月16日9時35分頃、滋賀県甲賀市水口の杣川に架かる杣川橋梁において、コンクリート橋脚1本と橋桁が流出した（写真-3.3.1 参照）。また、各地で土砂崩落や路床の流出が

確認された。運行休止後、代行バスにより輸送を実施していたが、平成 26 年 11 月、災害より 1 年 2 ヶ月ぶりに復旧し運行を再開した。

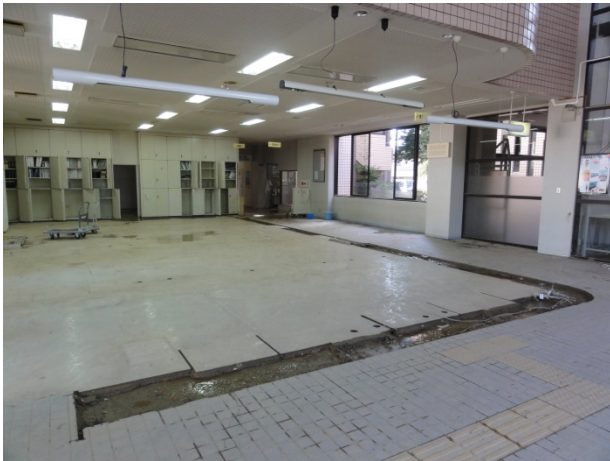
写真-3.3.3 (3.2.27再掲) 福知山市役所大江支所1階が浸水(清掃のため備品等は一時的に搬出)(9月19日調査)

福知山市役所大江支所の1階が浸水し、市民サービスが9月18日午前中まで停止した。また、大江支所に隣接する総合会館1階の市立図書館大江分館でも約1.3m浸水し、平成26年1月21日に2階で一部の業務を再開するまでの約4ヶ月間休館になった。蔵書約1万5千冊のうち、本棚下部にあった約1万冊の本が散乱し廃棄処分された。舞鶴市役所加佐分室でも床上浸水が発生した。
