# 道路橋の点検体系に関する調査検討

## Study on inspection system of road bridges

# 道路橋管理におけるアセットマネジメント活用に関する調査検討

# 部分係数設計法の補修補強設計への適用に関する調査検討

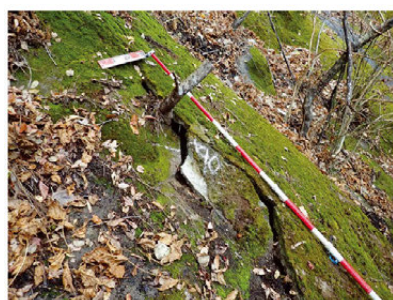
図-6 変状事例（吹付けモルタル-亀裂・空洞化）

判定区分Ⅲ  
ひびわれは滑落崖に沿って連続し、割れ目に沿って植生が成長している。吹付背後の土砂化・空洞化が認められる。  
周辺を打音調査し、背面との密着状況を確認する必要がある。
