領域 4

コスト構造を改革し、道路資産の効率的な形成

部分係数設計法の適用性向上に関する調査検討

Study on improvement of applicability of partial factor design for bridges.

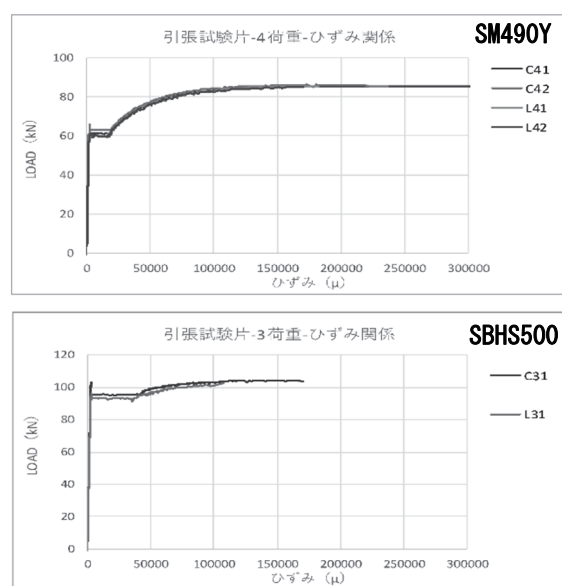
図-1 荷重ひずみ曲線

今回使用した鋼材のSM490YとSBHS500の荷重ひずみ曲線を図-1に示す。最大荷重/降伏荷重は、SM490Y

では1.3~1.4倍程度であるのに対し、SBHS500では1.02~1.08と極めて低い、つまりSBHS500は降伏荷重到達後、ほとんど荷重の増加がないまま、急激にひずみが増加することがわかる。したがって、ウェブ面外座屈発生後の桁の耐荷力性状が異なる可能性がある。

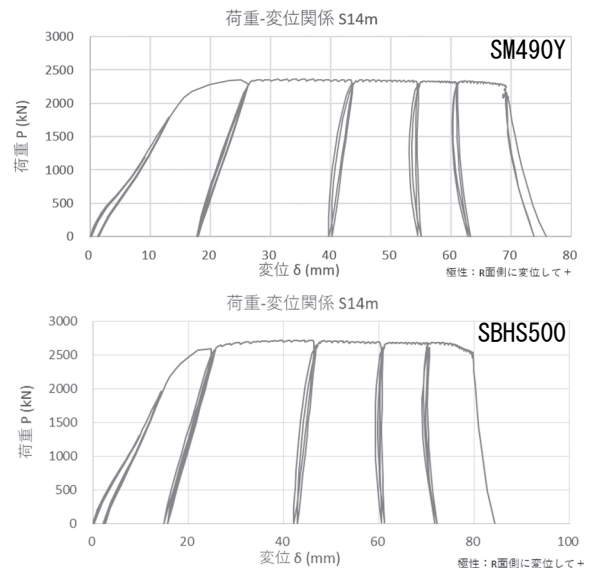
図-3 荷重変位曲線 (腹板中央)

写真-1 にそれぞれの供試体の試験完了後の変形を示す。写真からも分かるように、せん断耐力の比較をするうえで、腹板の座屈挙動が重要となるため、面外の変形に対する荷重変位曲線を図-3 に示す。なお、変位計は 4.0δ の段階で計測を終了している。

面外変形は最大荷重までは荷重の増加とともに増加し、最大荷重を超えてからの変位の増加が最も大きく、その後変形量は比較的少なくなるものの増加し続けた。これより最大耐力は腹板の座屈により決定していると推測される。

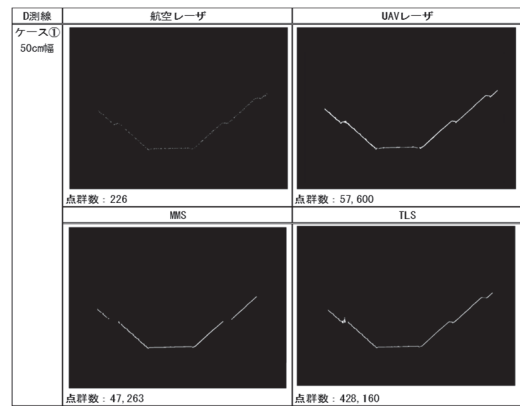
図-3 各種点群データから作成した横断面図

その結果、例えば道路横断方向におけるレーザ計測状況の確認(図-3)では、航空レーザ測量では点群数が疎のため、点検に活用できるような横断面図の作成が困難であるなどの知見を得た。

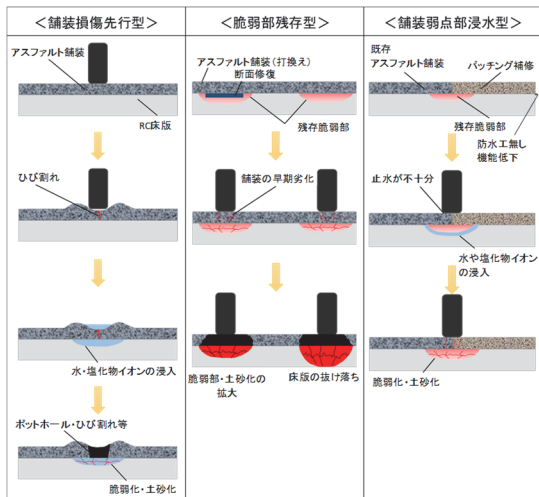
図-1 床版の損傷発生メカニズムの類型

さらに、調査結果から推察された、舗装の損傷と関連する床版の損傷発生メカニズムについて、舗装損傷先行型、脆弱部残存型、舗装弱点部浸水型の大きく3つに分類した。図-1に分類した損傷発生メカニズムのイメージを示す。

舗装損傷先行型の床版の劣化は、車両の制動荷重が作用する停止線付近等の、舗装の損傷が進行しやすい箇所において生じる場合が多い。橋梁上のアスファルト舗装では、わだち掘れの進行やバインダーの劣化等によりひび割れが生じ、コンクリート床版に水分が供給され、水分を含んだコンクリート床版に輪荷重が作用することにより脆弱化が進行し、コンクリート床版が土砂化の状態に至るまで劣化が進行する。舗装に亀甲状のひび割れが発生しており、土砂の噴出が見られる場合はこの劣化メカニズムに該当する。

脆弱部残存型は、舗装損傷先行型で発生した舗装および床版の損傷に対して、床版の脆弱部を十分に除去しないまま切削オーバーレイなどで修繕した結果、脆弱化したままの床版の影響で当該箇所について局所的に舗装が早期に損傷し、床版のさらなる損傷につながるものである。舗装を打ち換えた後に早期に舗装に亀甲状のひび割れが発生していた場合はこの損傷が進行している可能性が高いと考えられる。

舗装弱点部浸水型は、パッチング跡の境界面や施工継ぎ目において止水が不十分な場合に床版へ水が浸入した結果、パッチング跡の境界等から土砂の吹き出しが確認されるものである。前述のとおり舗装面に亀甲状のひび割れ等が生じておらず、線状のひび割れから土砂の噴出跡が見られるような場合にはこのケースに該当する場合が多いと考えられる。

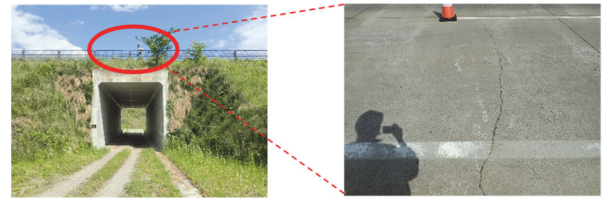
図-5 横断構造物上に発生した横断ひび割れ

図-5 に実際に発生していたひび割れの一例を示す。ひび割れはいずれもカルバート等の横断構造物上に施工されたコンクリート版に生じていた。表-2 にひび割れの発生状況を示す。ひび割れが最も多く発生していたコンクリート版は、横断構造物との距離が最も近く、構造物背面の盛土が十分に締め固められていない可能性が考えられる。この事例のように横断構造物上はコンクリート舗装が壊れやすく、有効な設計法や施工法について他の工事の分析なども行いながら進めていく予定である。

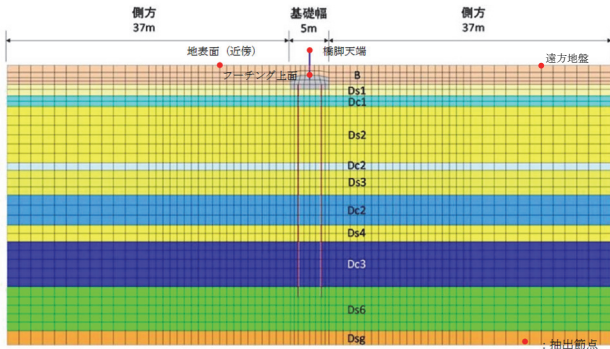
図-1 地盤と橋を一体とした解析モデル

対象橋は、橋脚天端、地盤、フーチング上面、基盤面で地震応答観測をしており、実測記録に基づいて解析モデルを作成している。耐震設計上の基盤面で観測された記録を入力し、解析結果と橋脚天端およびフーチング上面で観測された記録を比較して、観測記録に近づくよう解析モデルを作成した。

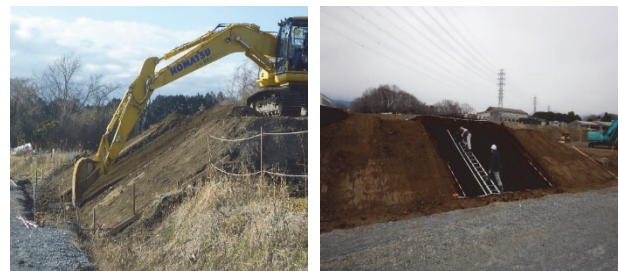
図-1 法面での刃先精度検証の試験

た。平面を用いた精度確認でも適用判定は可能であるが、法面を用いて精度確認を行う際の課題整理に向けた検証を実機にて行った。検証の状況を図-1 に示す。

実験の結果、法面での精度確認試験における安全確保上の課題と対応策を確認した。

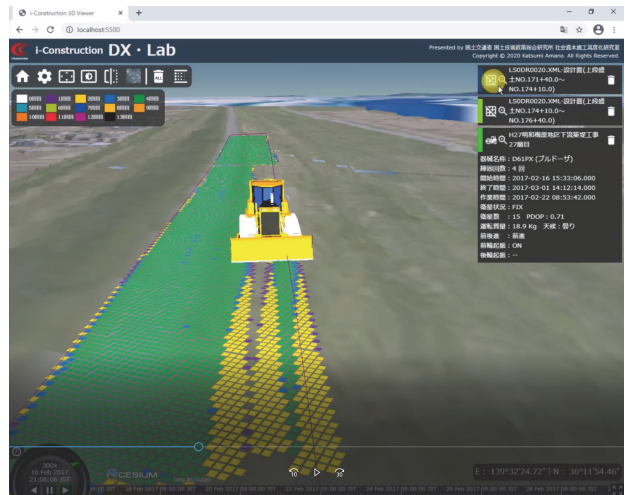
図-2 デジタルツインでの動画表示

重ね合わせ表示と動画表示には、オープンプラットフォームとして多数活用されている「Cesium」を採用し、3Dグラフィクスに特化したJavaScriptライブラリの「Three.js」を組み合わせて用いた。

図-2が開発したデジタルツイン動画表示から切り抜いた表示である。図-3に示す過年度開発の走行軌跡を2Dで表示する画面と比較すると、現実感が高い施工状況表示が再現出来ていることが分かる。これにより、軌跡を表すGNSSのログデータの中に不整合のあるデータ混在が無いかを確認する場合、提出データ自体を動画表示し、その動作の視覚的チェックにより行える等の確認労力の削減メリットが確認できた。
