大切な道路資産の科学的な保全

道路橋の維持管理計画の継続的改善に関する調査検討

Survey and examination on continuous improvement of road bridge maintenance plan.

道路構造物研究部 橋梁研究室
Road Structures Department
Bridges and Structure Division

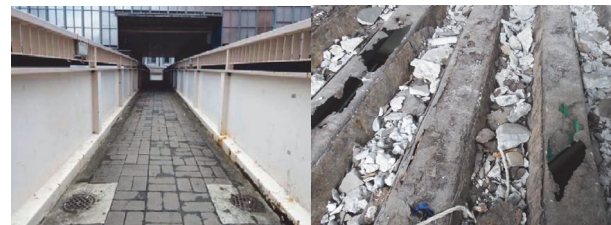
i) 点検時 ii) 撤去時
写真-1 損傷事例

横断歩道橋は、過去に標準設計に基づいて整備された、鋼部材により構成されるものが大半である。実際にこれまで定期点検を行った横断歩道橋において、次回点検を待たずに横断歩道橋下の道路や横断歩道橋に規制を伴う損傷が生じた事例と定期点検で撮影された写真の組み合わせを写真-1に示す。腐食が関係するものが多く、典型的な水みちや、また、水みちの存在を考えたときには部材表面よりも部材内部での変状が大きい可能性があることを知っておくことが、適切に診断には欠かせないことがわかる。そこで、写真-2のそれぞれの損傷のパターン毎に、水みちに沿った各部材の変状の進展を定期点検結果から分析した。さらに、分析した変状の進展を踏まえ、横断歩道橋固有の損傷を

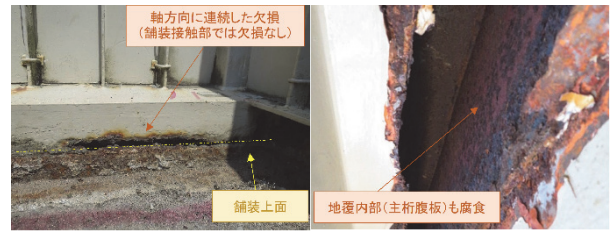
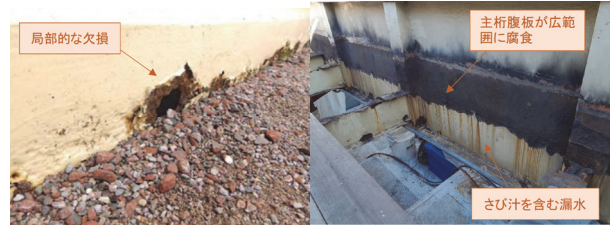
また、地覆の欠損を起点として地覆内部に広域に滞水すること、地覆内部は防食機能が低いため、腐食の進展が早く、欠損しやすいことが分かった(写真-3 i)、写真-3 ii))。したがって、地覆は、腐食範囲の大小によらず、腐食が発生していれば、歩道橋の耐久性に与える影響は同じとして扱うことが必要であると考えられた。これらの変状の進展を踏まえて検討した地覆部に対する損傷程度の評価区分を表-1 に示す。損傷程度の評価は、損傷の種類毎に損傷の外観を a から e の 5 段階で区分するものであり、e が最も損傷程度が高い。従来は腐食面積等の大小で 5 段階で区分しているが、地覆に限ってみれば、腐食面積の大小によらないようにするのがよいと考えられる。

i) 地覆の腐食の例 (その 1)

ii) 地覆の腐食の例 (その 2)

地覆は、歩道上面の雨水が滞水することで、容易に腐食が発生する部位である。加えて、4.5mm という道路橋では用いられない薄板で構成されることから、比較的早期に欠損に至る。点検結果を分析した結果、床版がデッキプレート形式の場合は、地覆内部にコンクリートが打設されず、欠損部から直接デッキプレート上面に漏水し、その後、デッキプレート上面や主桁腹板の腐食が進行し欠損に至り、直下に位置する主桁や横桁の腐食を誘発することがわかった。

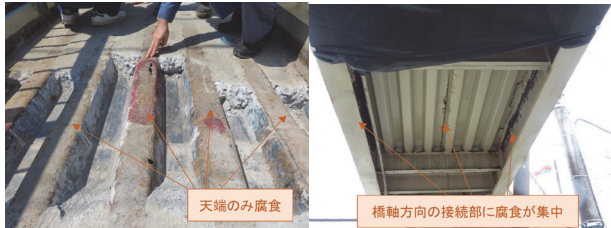
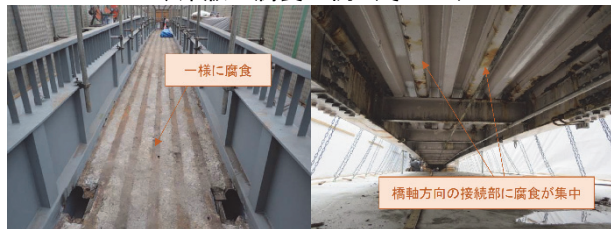
また、デッキプレート下面に変状が見えた時点で、既に上面には広範囲に腐食が生じ、局部的に欠損が生じていることが分かった(写真-3 iii)、写真-3 iv))。このため、デッキプレート下面に漏水が継続している場合は、上面の変状がより著しく進行していると考えべきであり、下面の腐食の程度でなく、デッキプレートとしての腐食の程度の見極めは、漏水の有無を考慮して行うことが必要であることが分かった。

iii) 床版の腐食の例 (その 1)

iv) 床版の腐食の例 (その 2)

デッキプレートは、他の部材と比べて、更に薄い 3.2mm 厚で構成されるため、早期に局所的な欠損が生じる。点検調査を分析した結果、舗装の異常を起点とした漏水により腐食や欠損が発生すること、さらに、その後、デッキプレートの欠損から漏水し、直下に位置する横桁の腐食を誘発することが分かった。

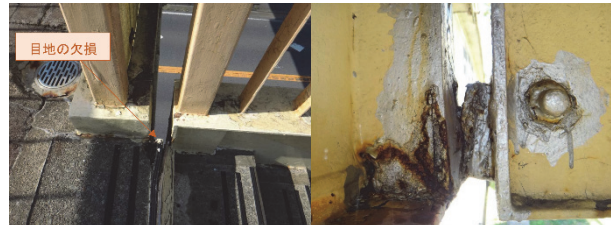
フックは、目地からの漏水に加え、狭隘箇所であるため湿気がこもりやすく、腐食による減肉の進展が速いことが分かった(写真-3 v))

v) フック及びその取り付け部損傷例

また、腐食が進行すると、フック天端から欠損が生じ、抵抗面積の減少に伴い、溶接部に沿った破断が生じる。破断はフックのみではなく、フックが接続される通路桁側の板にも見られる。したがって、腐食の場合や範囲だけでなく、漏水がある場合や補修補強がある場合の評価には、損傷の程度を特に安全側に評価する必要があること、場合によっては、早期に補修を実施することが必要になるケースがあることに留意する必要があることが分かった。

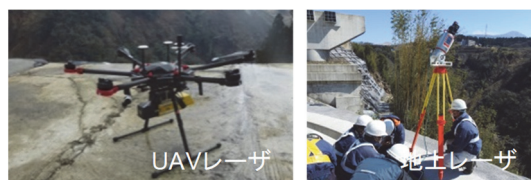
写真-2 検討に用いた技術

沿いの道路においては、斜面に生じた変状の有無、範囲、程度を早期かつ面的に把握することが地震直後の通行可否や応急復旧の判断をできる限り速やかに行うための重要な要素の一つになると考えられる。そこで、近接が容易でない道路斜面の早期かつ面的な変状の把握に資する維持管理手法を提示するため、既存の技術を活用した変状把握の可能性や、維持管理に実装するにあたってデータの取得や取得した情報の解釈に際して考慮すべき事項等を検討した。

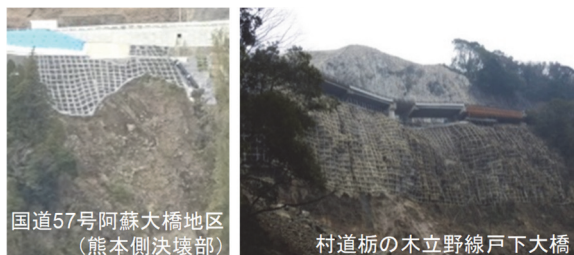
写真-1 急峻な斜面に近接する道路

平成 28 年熊本地震で被害を受けた道路の中には、急峻な斜面沿いにあるため近接が容易でなく、斜面や構造物の状態を把握し復旧するまでに長時間を要した道路があった(写真-1)。この教訓から、このような斜面
