# 国土技術政策総合研究所資料

March 2022

## 道路橋の洗掘による被災リスク要因に関する研究 —被災事例の統計分析等による検討及び 令和3年（2021年）の豪雨災害調査—

Study on risk factors of scour damage to road bridges  
- Review of damage cases through statistical analysis, etc and Survey on the 2021 heavy rain disasters -

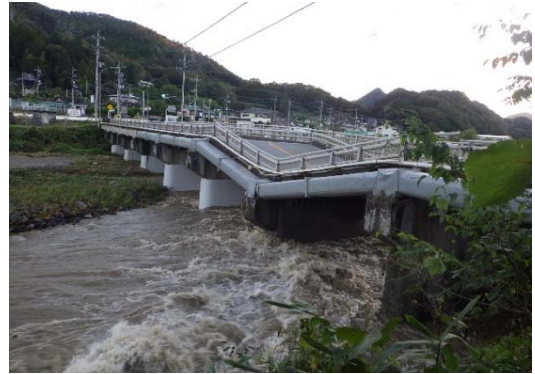
写真 1-1 法雲寺橋の被害

西日本に多くの被害を出した平成 30 年 7 月豪雨や関東甲信越地方、東北地方を襲った令和元年東日本台風、九州地方を中心に被害をもたらした令和 2 年 7 月豪雨など、近年、豪雨災害は毎年のように日本全国にわたって発生している。道路ネットワークに影響を及ぼす甚大な被害も多く生じており、例えば令和元年東日本台風では、国道 20 号法雲寺橋において洗掘が原因と考えられる橋脚の沈下が生じ、約 1 ヶ月半にわたり、通行止めの措置がとられた（写真 1-1）。令和 3 年においても、5 月～8 月に本資料に示す 3 橋梁などで橋脚の沈下などの被害が生じている。

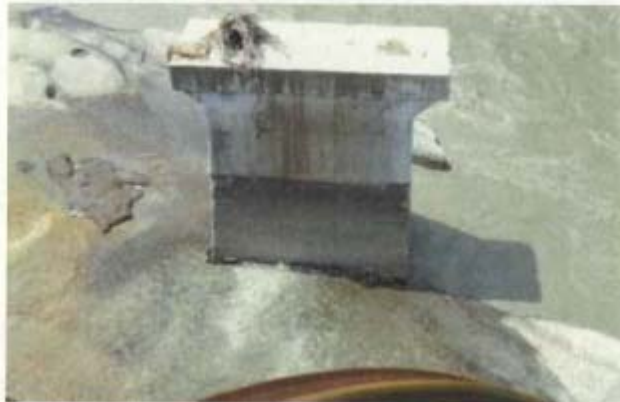
図 1-7 採点事例（一部抜粋）<sup>7)</sup>

さらに、鉄道河川橋りょうにおける基礎・抗土圧構造物の維持管理の手引き<sup>7)</sup>には、この採点表を活用するための参考資料として採点事例が示されている。採点事例の一部を図1-7に示す。

- 「岩着」:  
橋脚底面の全てが岩着しており、ボーリング等で確実に確認されたもの
- 「岩着と思われる」:  
図面等で明記されているが、ボーリング等で確認していないもの

・岩着と思われる（点数 15 点）

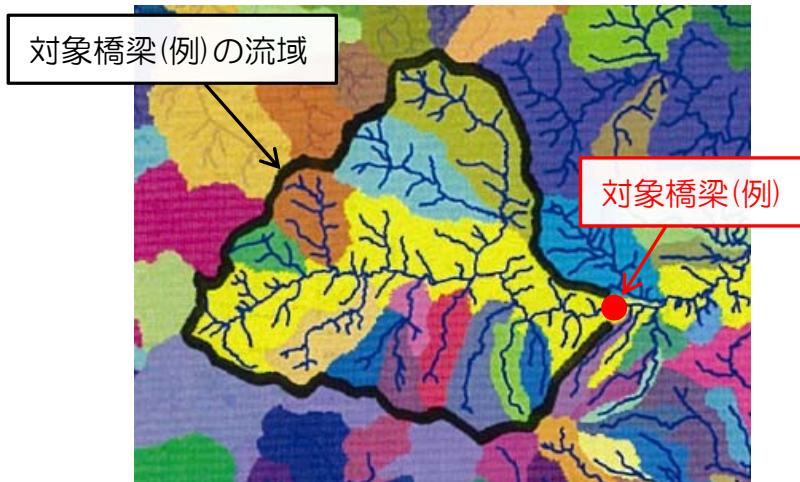
図 2-1 流域メッシュ<sup>9)</sup>による流域の抽出例

- ⑤橋脚幅 : 収集データに記載の値とした。収集データに記載がない場合は「不明」とした。径間数が1である橋梁（橋台のみの橋梁）の場合は「-（値なし）」とした。
- ⑥流域面積 : 収集データに記載の値とした。収集データに記載がない場合は、対象橋梁が渡河する地点から上流の支川も含めた源流までの流域を国土数値情報「流域メッシュ」<sup>9)</sup>より抽出し（図2-1）、面積を計測した。

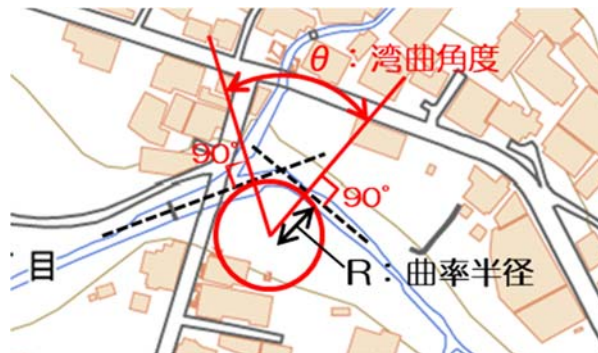
図 2-2 曲率半径、湾曲角度の求め方<sup>10)</sup>に加筆

- ⑨曲率半径 : 収集データに記載の値とした。収集データに記載がない場合は、地理院地図<sup>10)</sup>から対象橋梁渡河部の河道に沿って円を描き、縮尺からその円の半径（図2-2のR）を計測して曲率半径を算出した。河道形状が直線の区間に架かる橋梁の場合、曲率半径は∞となるが、説明関数に代入する都合上、限りなく大きい値として「9999 (m)」とした。

- ⑩湾曲角度 : 収集データに記載の値とした。収集データに値がない場合は、地理院地図<sup>10)</sup>を用いて対象橋梁の前後区間で河道に沿って線を引いたうえで、その線を接線とした円を描き、その円の中心と接点と接点がつくる角度（図2-2のθ）を計測して求めた（円の中心と接点を結ぶ線は直交に引く）。この時、対象橋梁の前後区間をどの範囲とするかは、河川の湾曲による水衝が対象橋梁の洗掘に影響する可能性がある範囲を考慮して定め

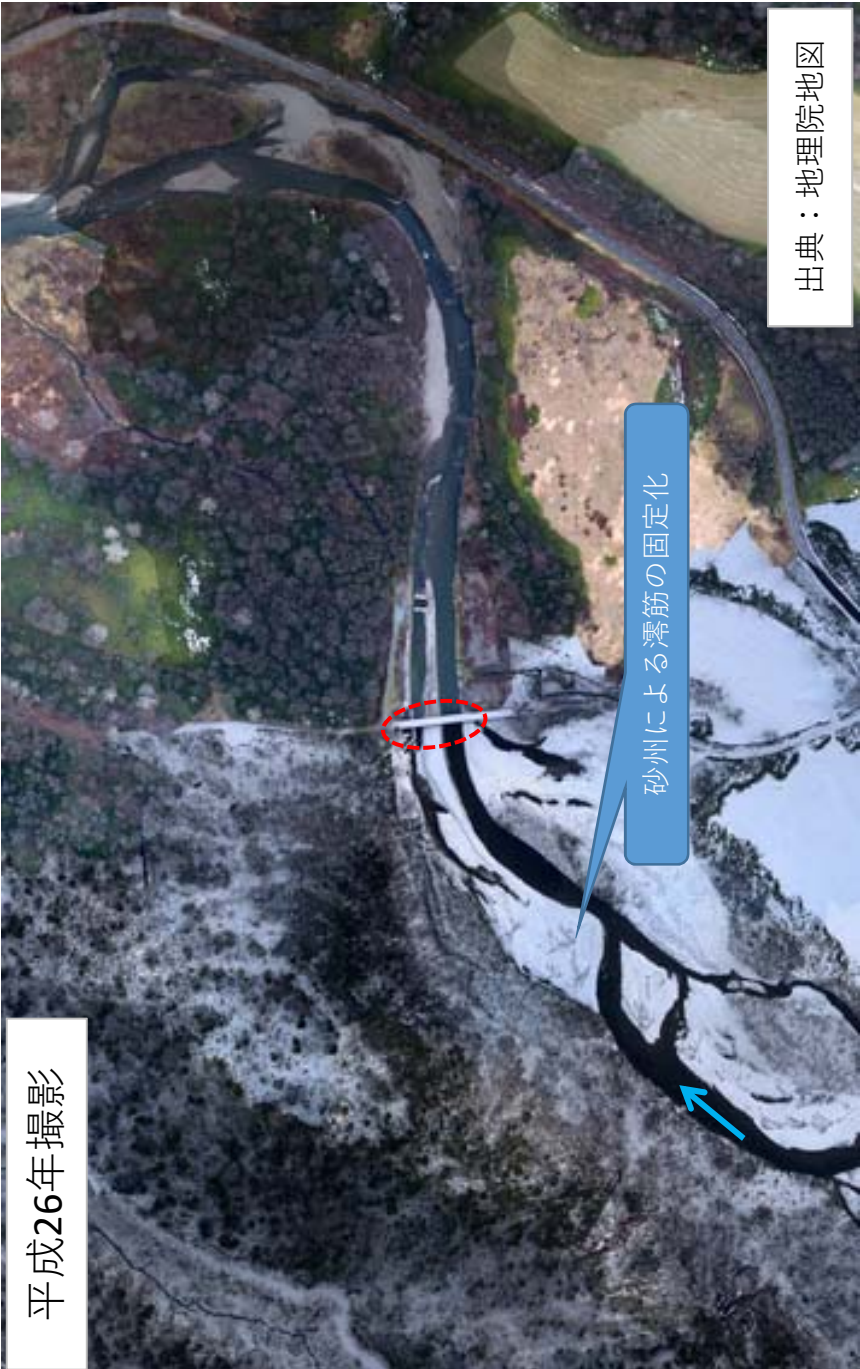
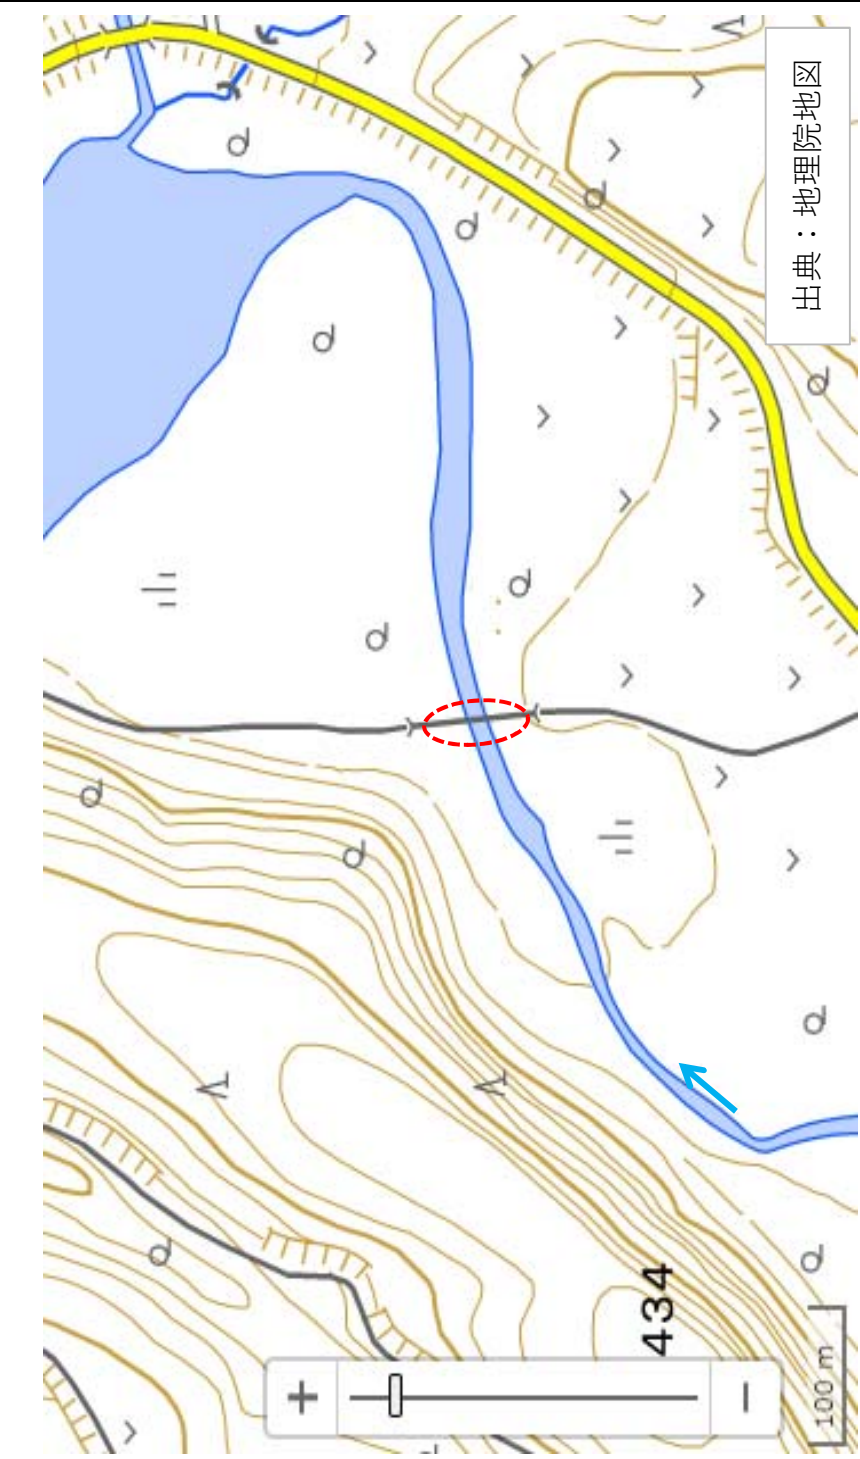
</div> </div>									
<p>確認できた 定性的洗掘被災リスク要因</p> <ul style="list-style-type: none"> <li>・砂州による滞筋の固定化</li> </ul>

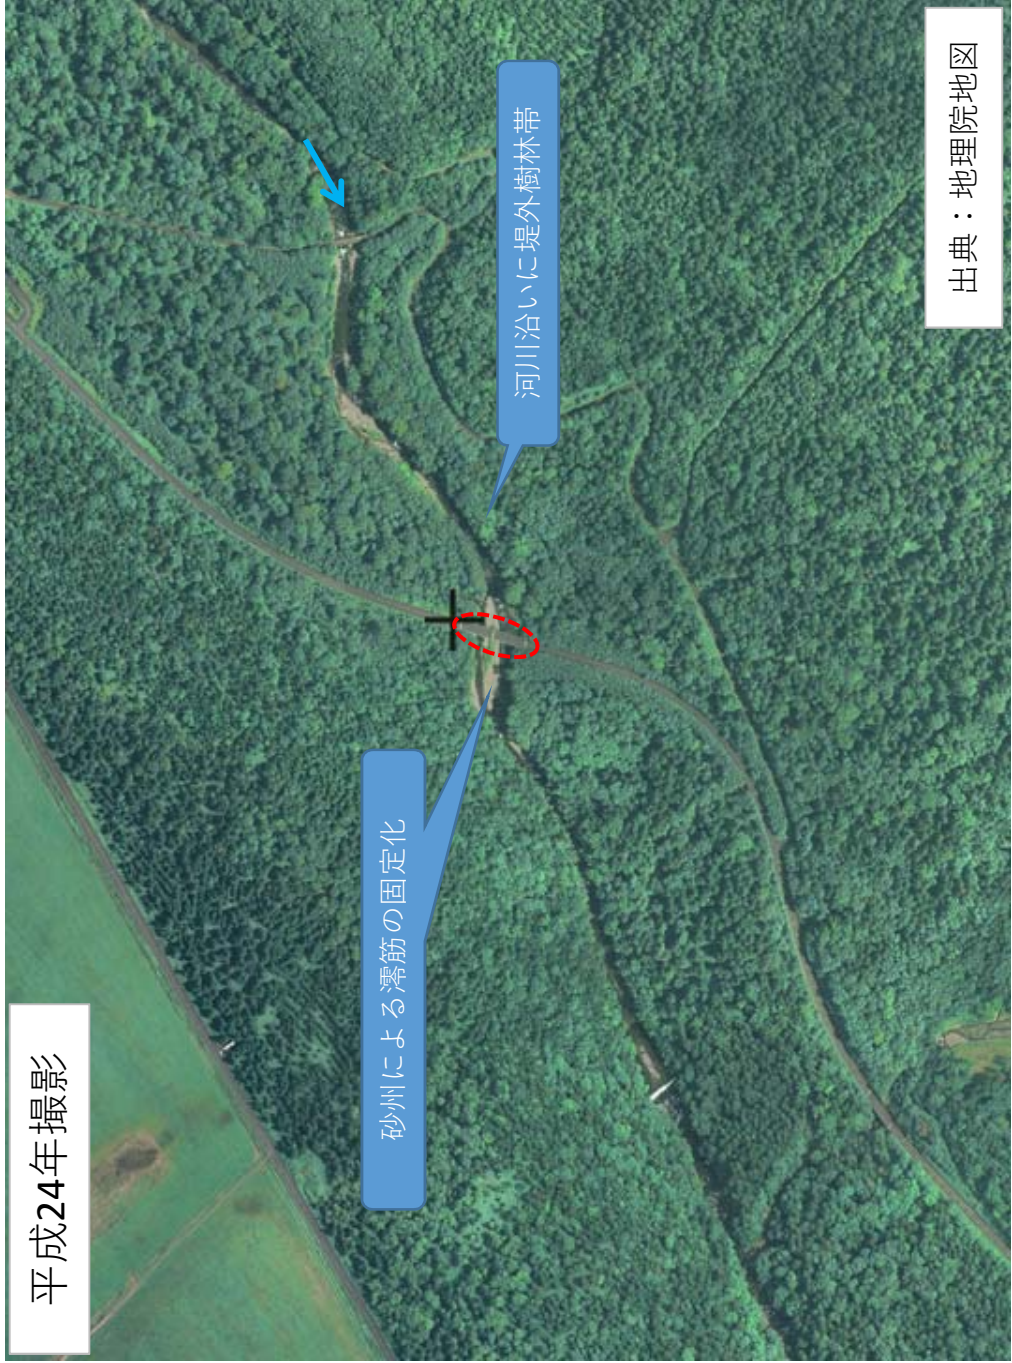
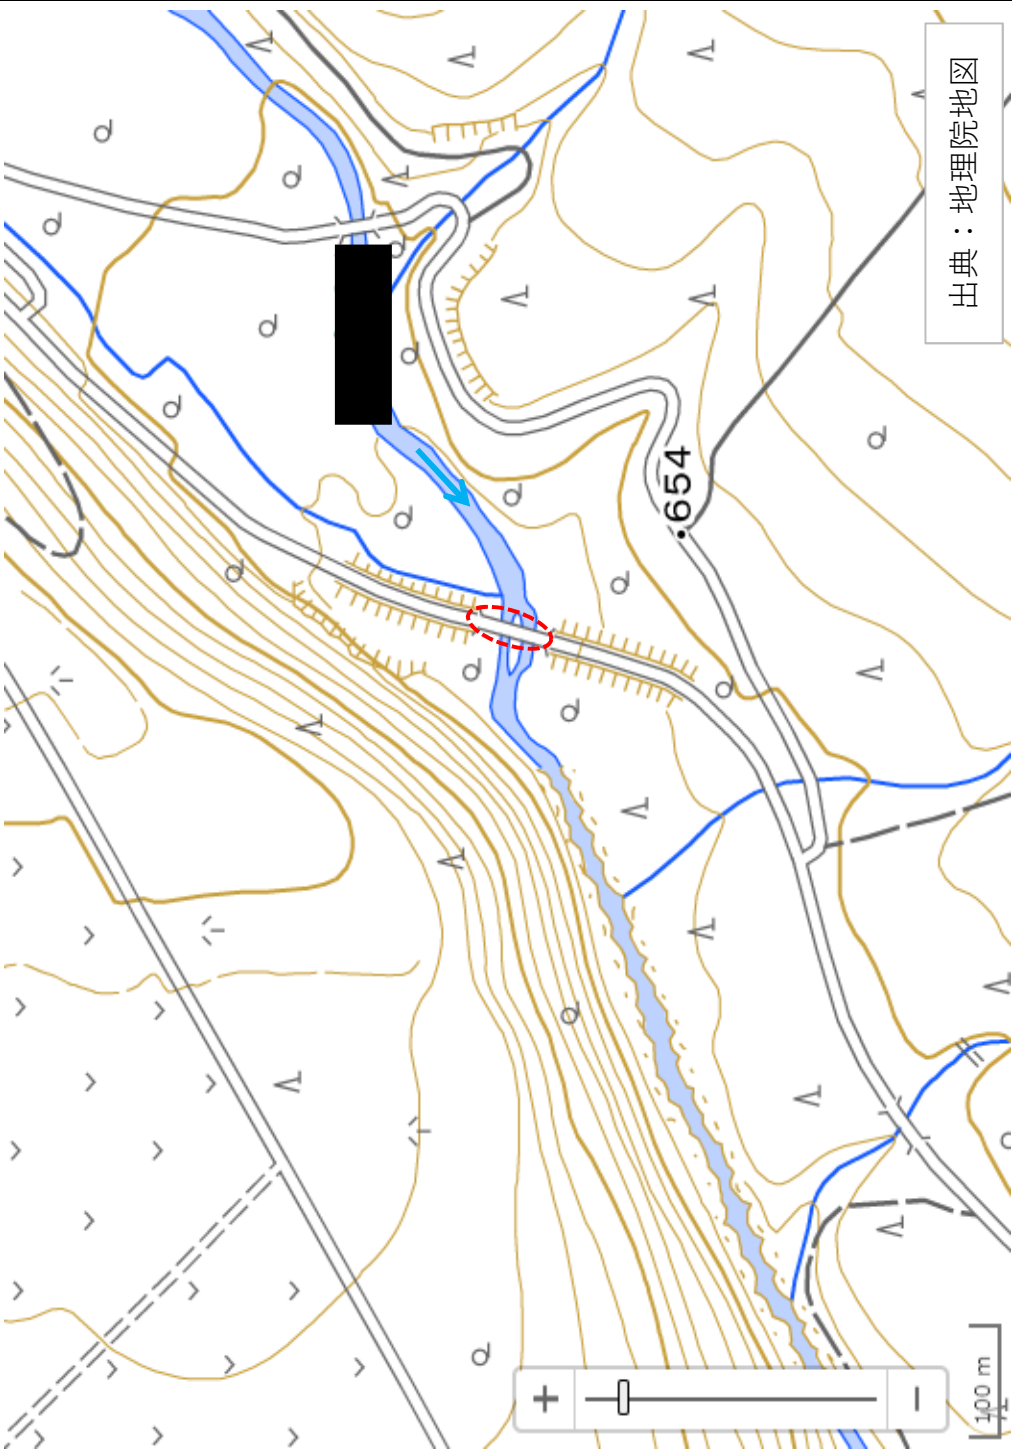
</div> </div>									
<p>確認できた 定性的洗掘被災リスク要因</p>					<ul style="list-style-type: none"> <li>・砂州による滞筋の固定化</li> <li>・河川沿いに堤外樹林帯</li> </ul>

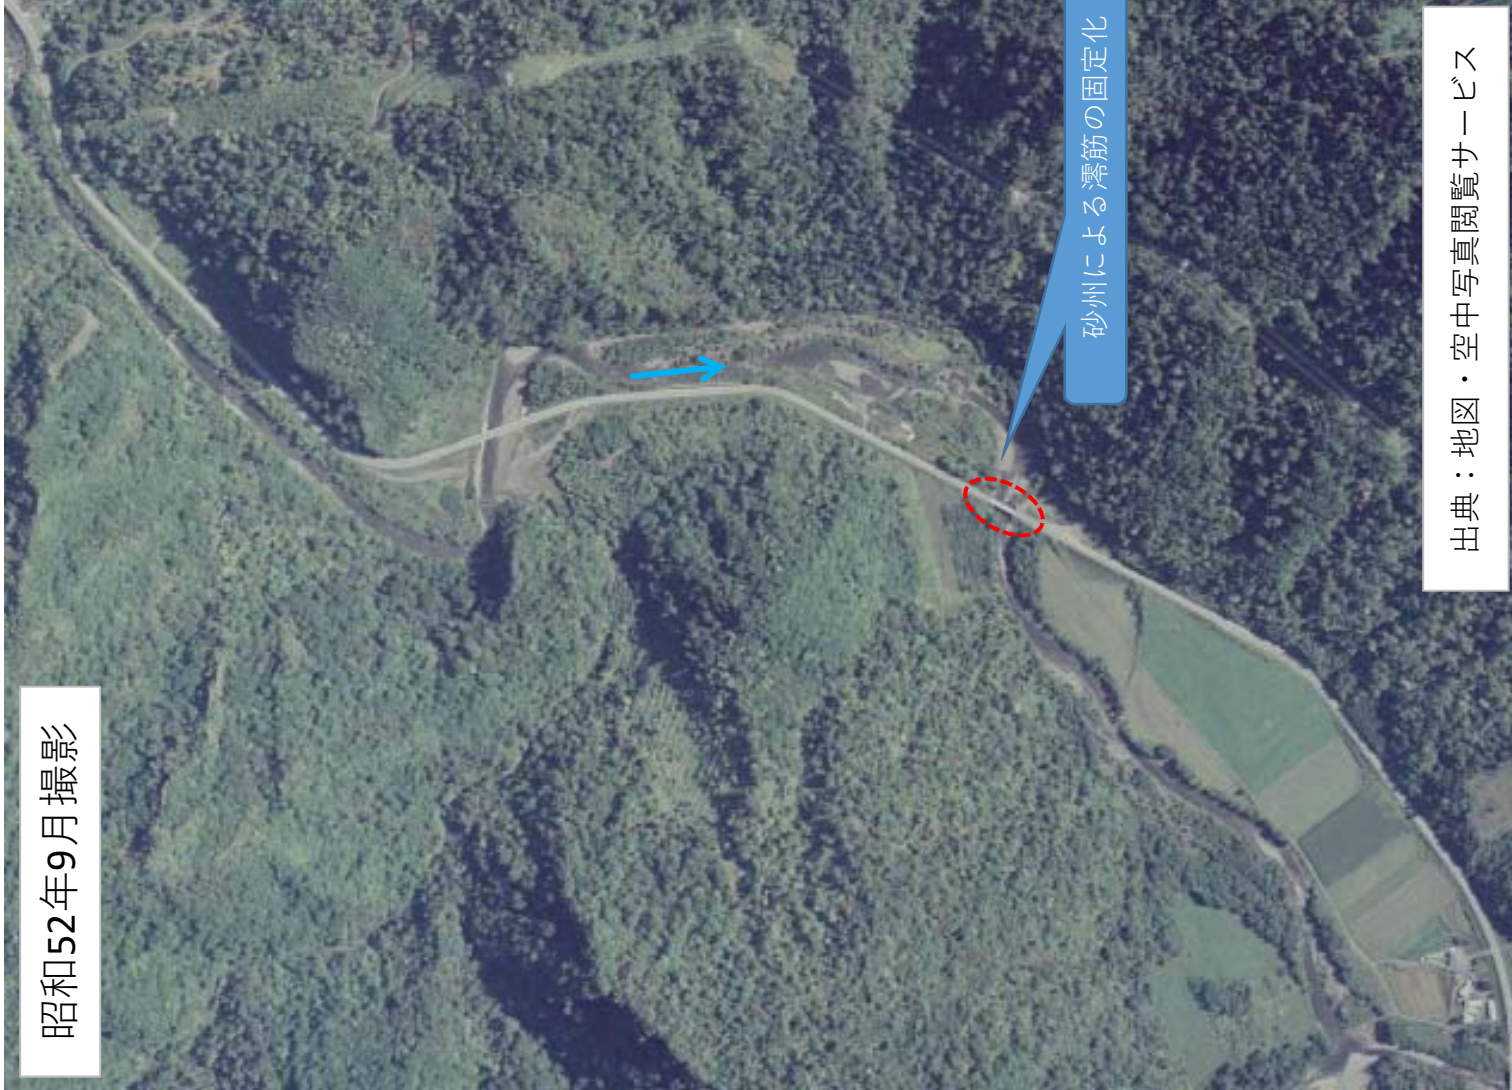
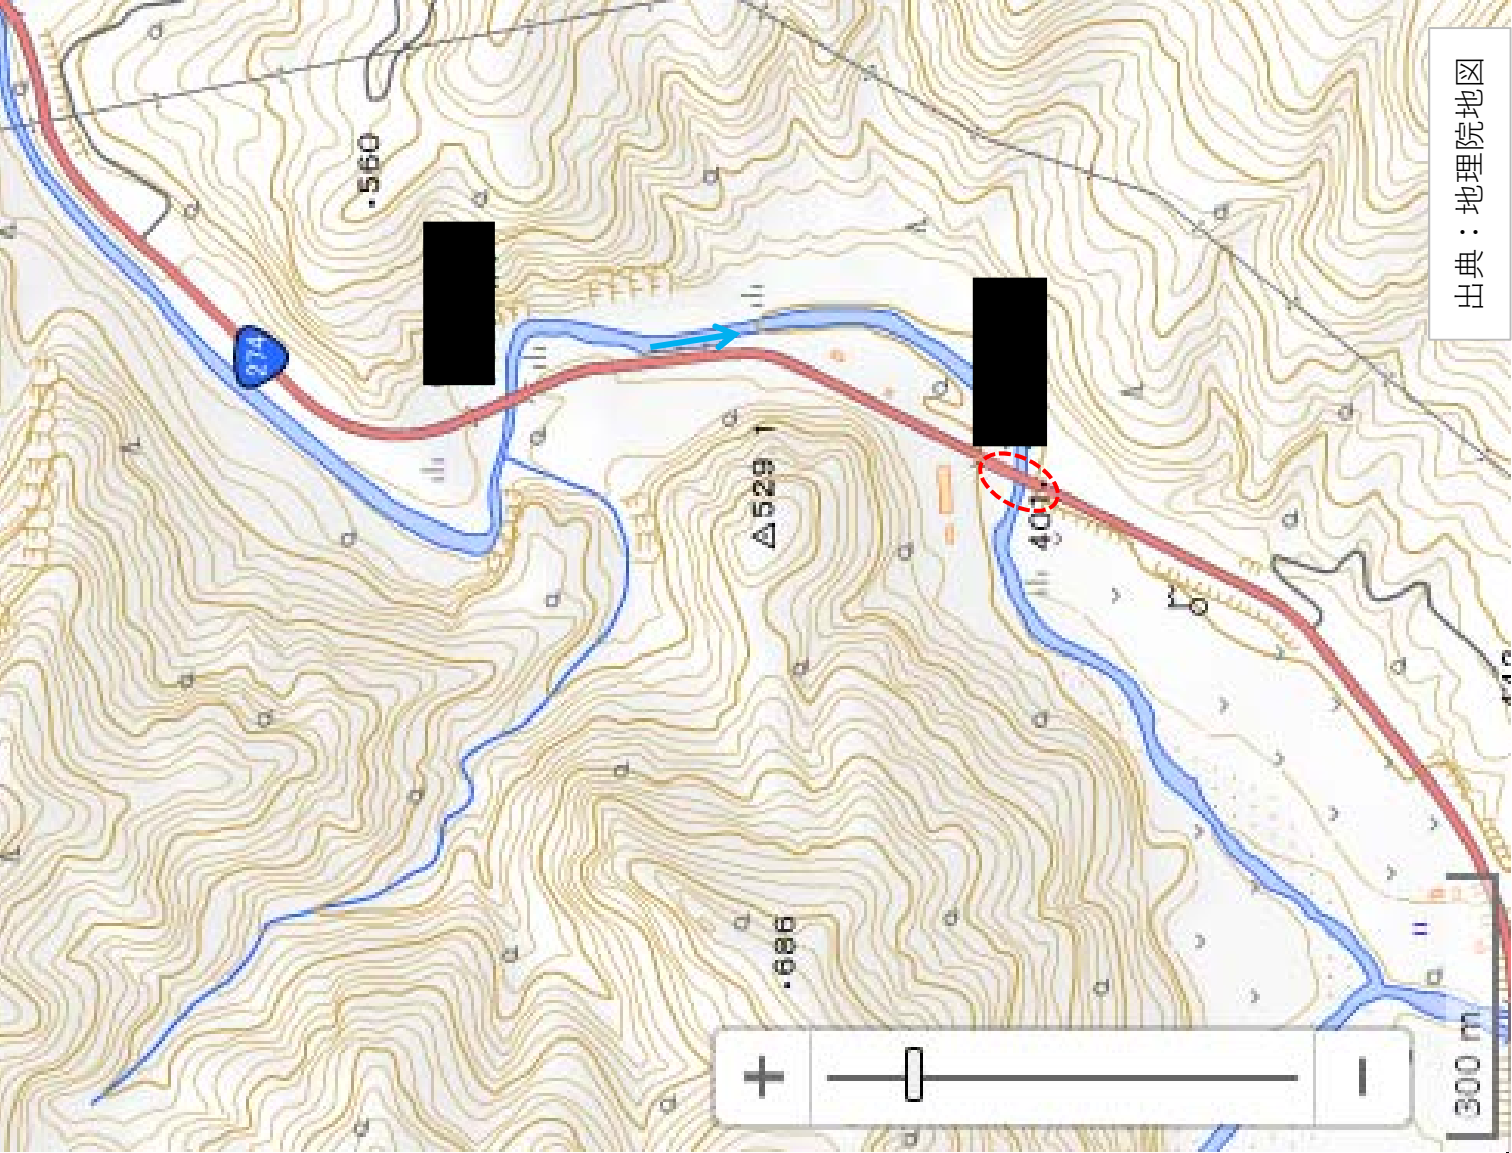
管理番号	橋梁名	分析ケース	見逃しとなった分析ケース	被災要因	下部構造形式 (橋台)	下部構造形式 (橋脚)	基礎形式 (橋台)	基礎形式 (橋脚)	備考
138	EH橋	全データ 橋脚あり	全データ 橋脚あり	平成28年8月 台風10号	逆T式	壁式	直接	直接	-
<div style="display: flex; justify-content: space-between;"> <div style="width: 45%;"> <p>昭和52年9月撮影</p>

</div> </div>									
確認できた 定性的洗掘被災リスク要因			<ul style="list-style-type: none"> <li>・砂州による滞筋の固定化</li> </ul>

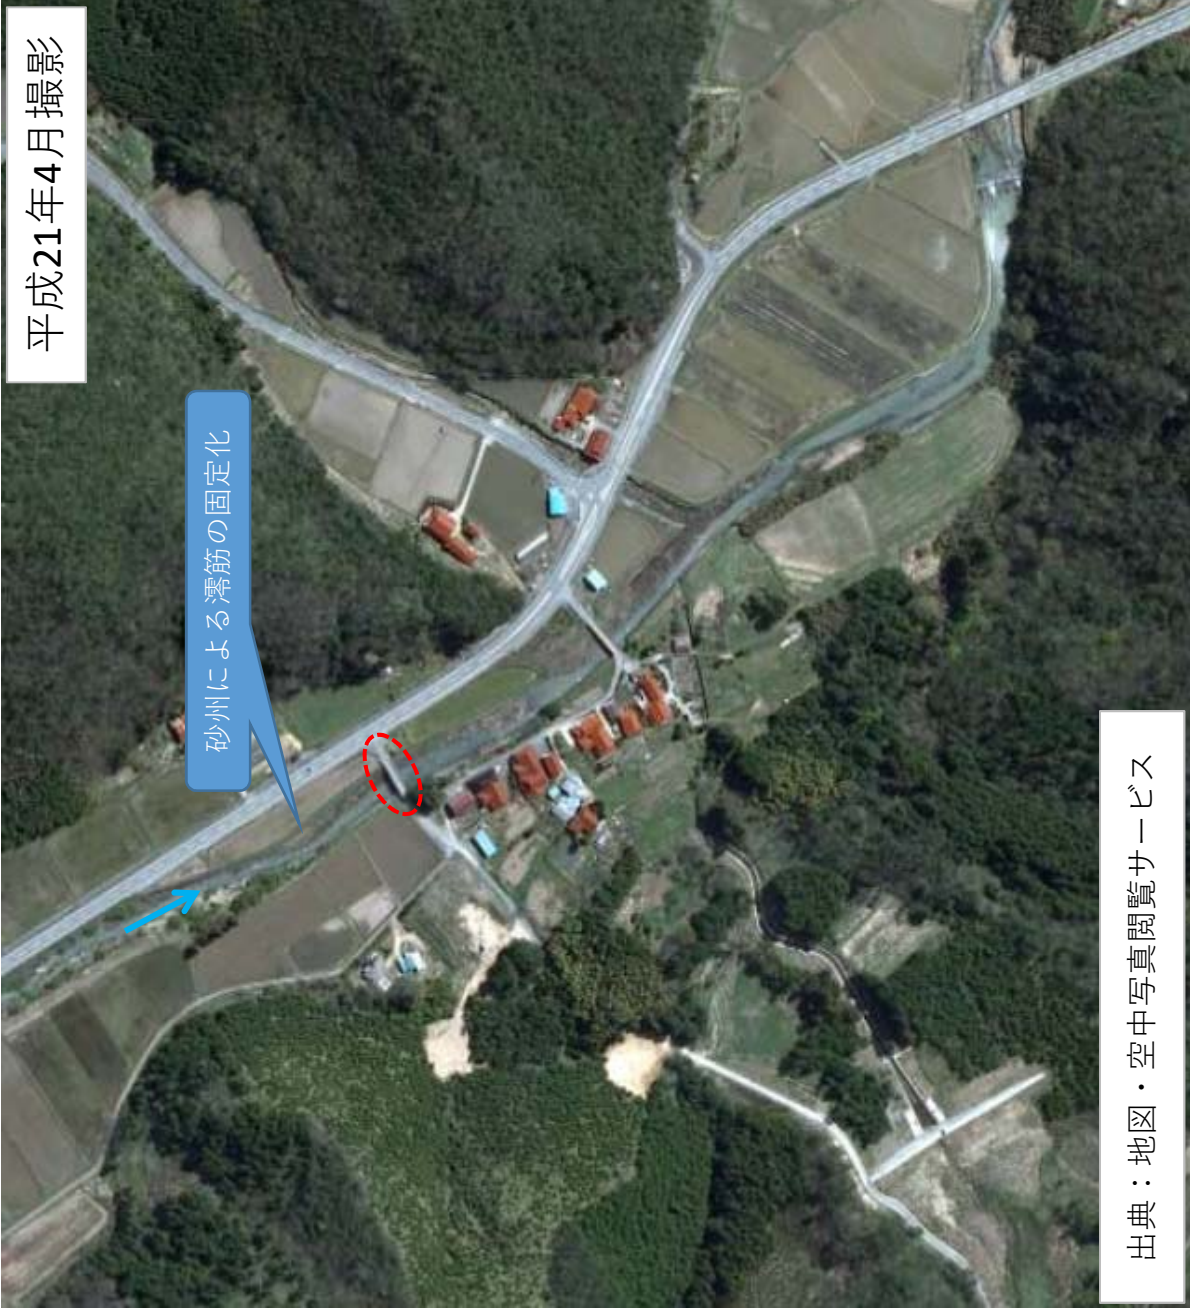
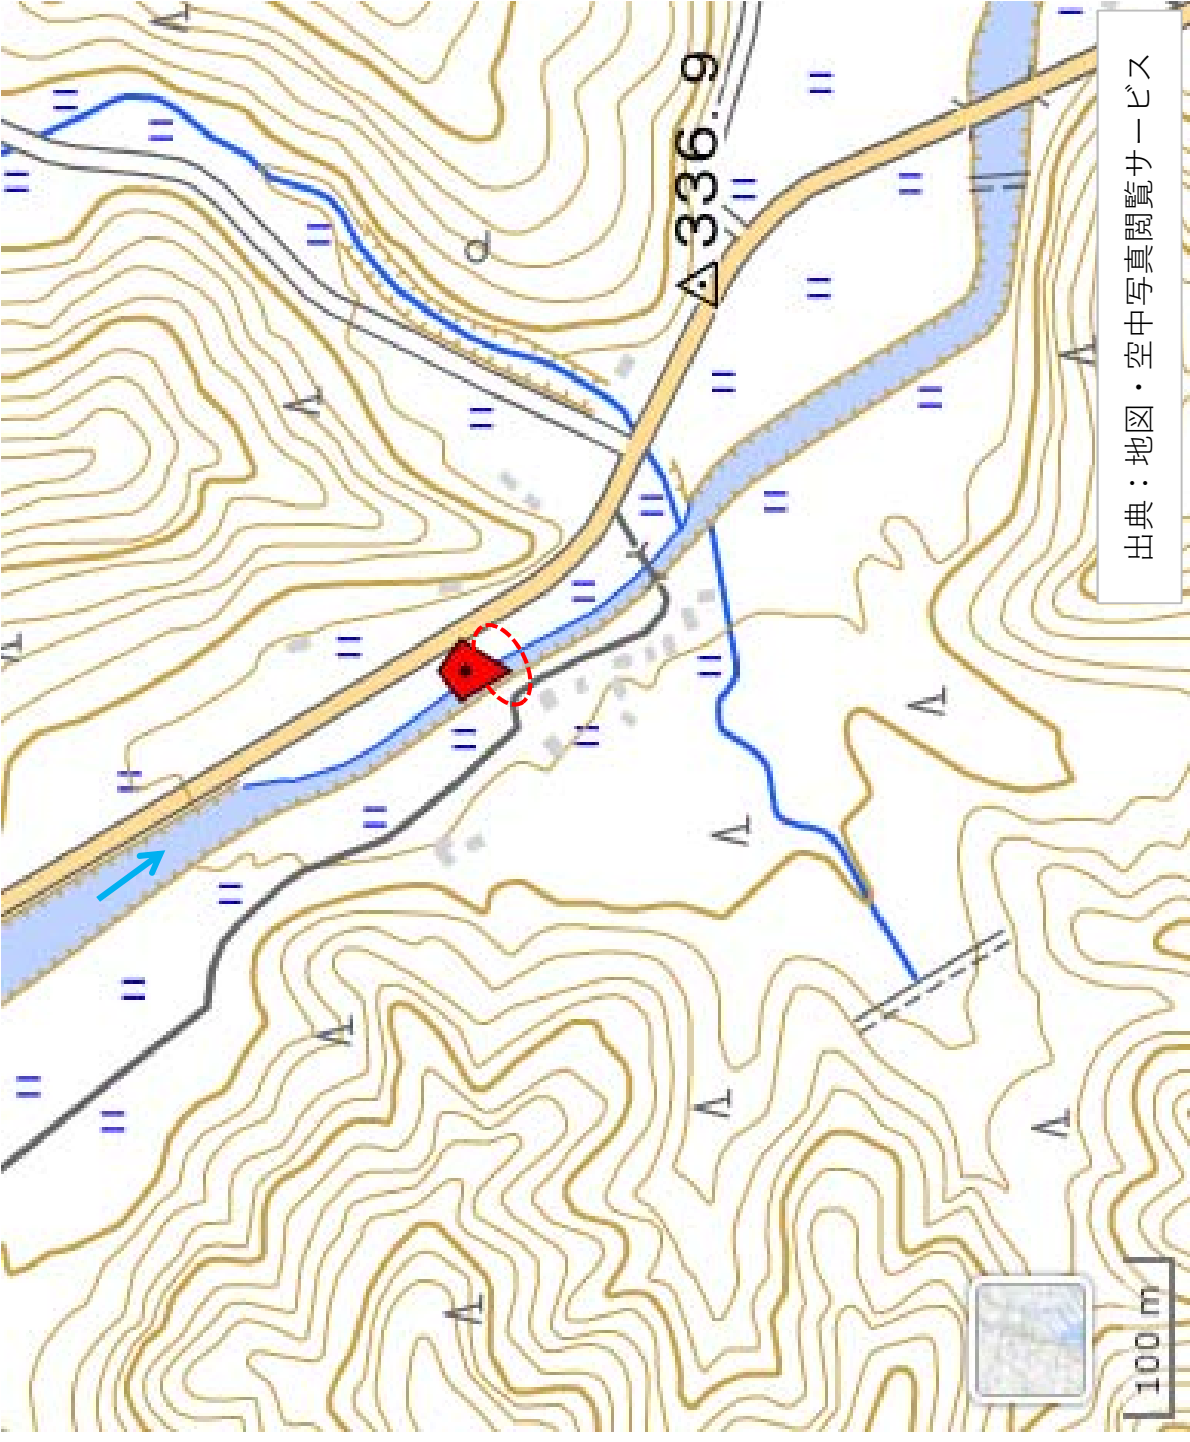
<p>平成21年4月撮影</p> <p>砂州による滞筋の固定化</p> <p>出典：地図・空中写真閲覧サービス</p>

<p>出典：地図・空中写真閲覧サービス</p>								
確認できた		<ul style="list-style-type: none"> <li>・砂州による滞筋の固定化</li> </ul>								
定性的洗掘被災リスク要因

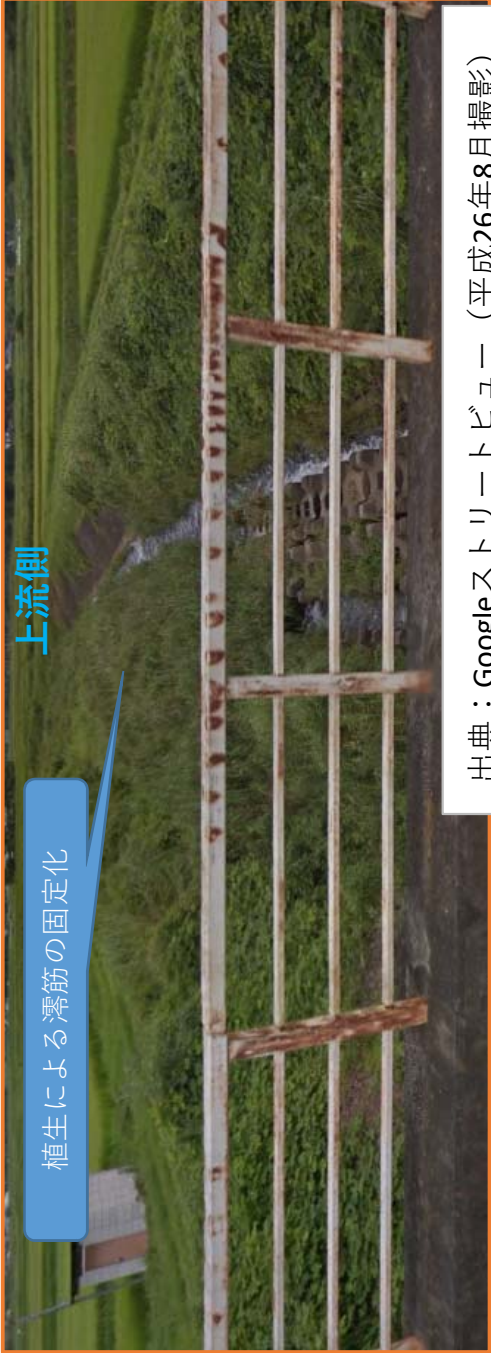
<p>上流側</p> <p>植生による滞筋の固定化</p> <p>出典：Googleストリートビュー（平成26年8月撮影）</p>

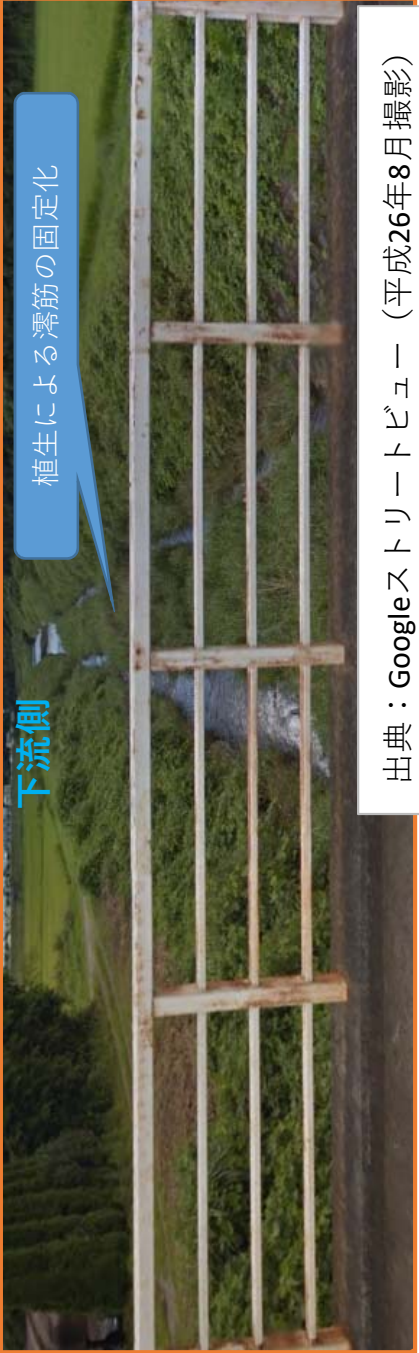
<p>下流側</p> <p>植生による滞筋の固定化</p> <p>出典：Googleストリートビュー（平成26年8月撮影）</p>

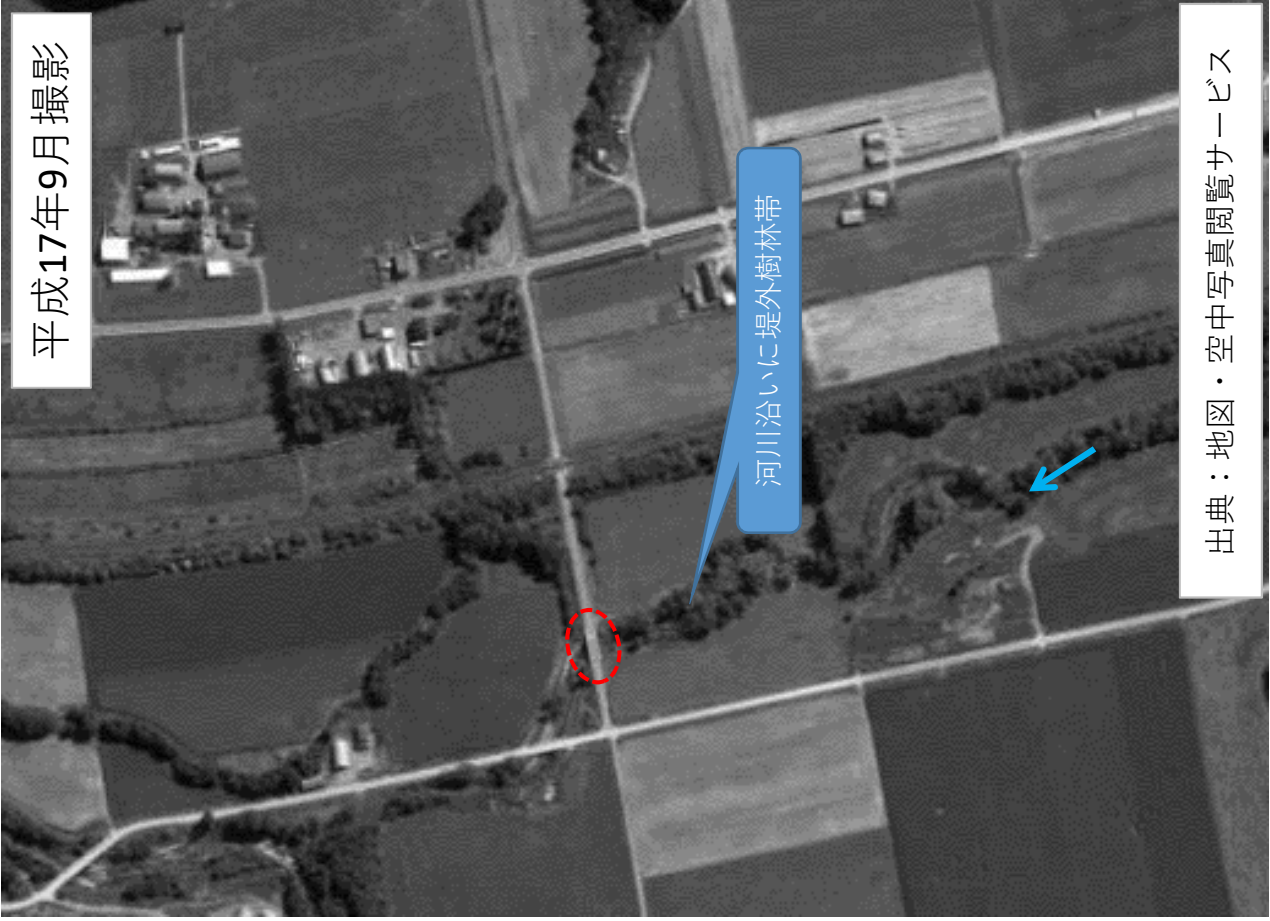
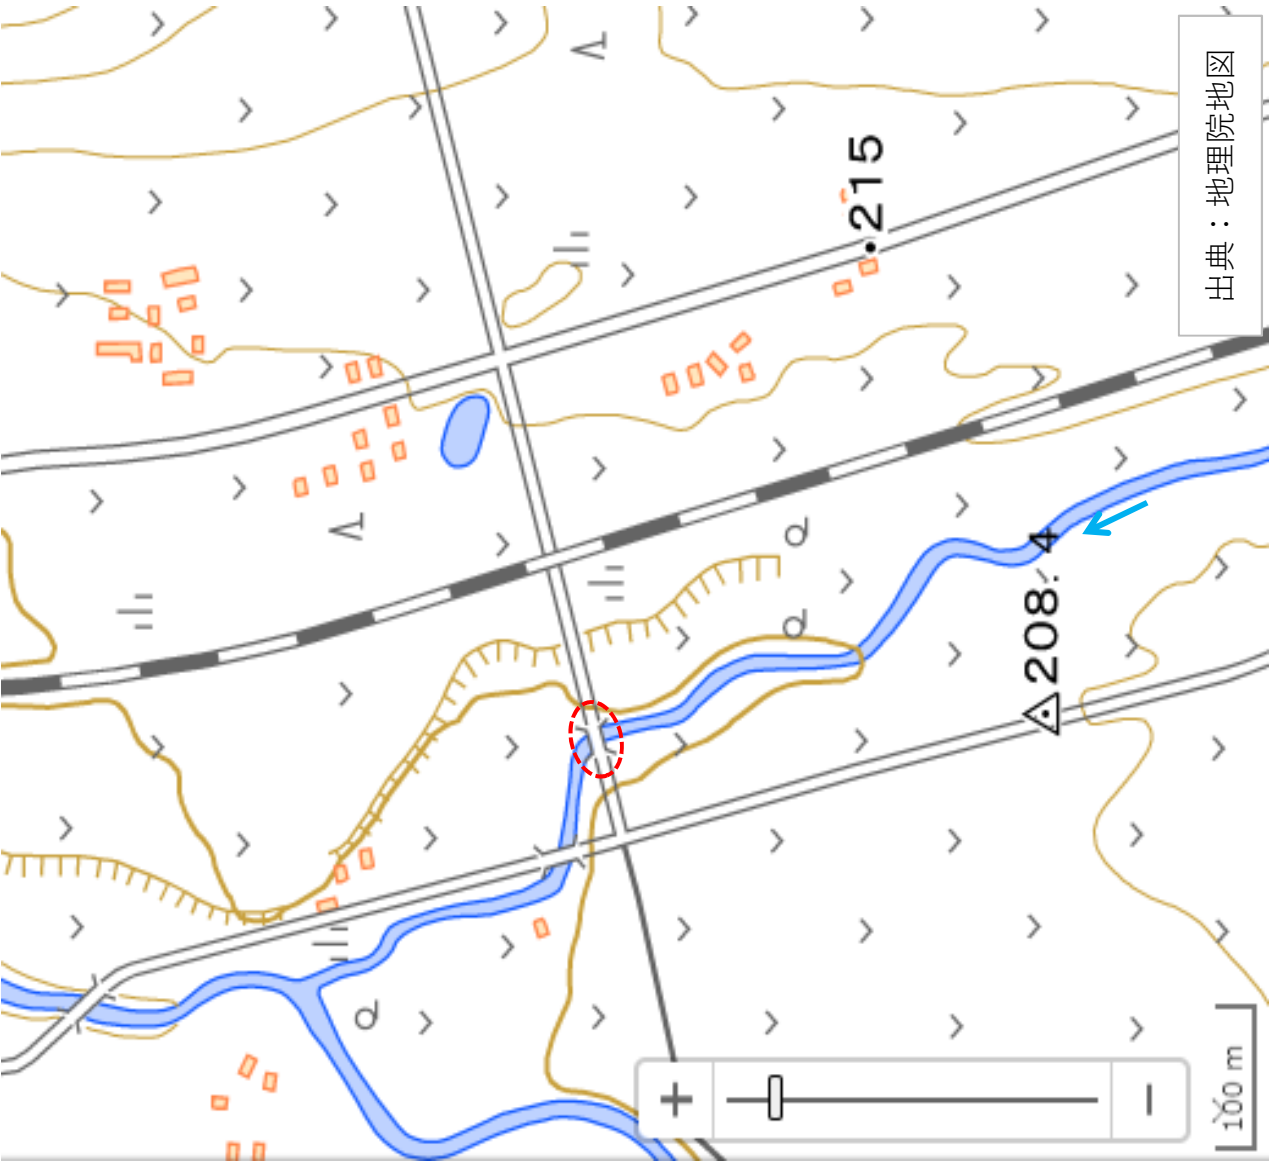
<p>平成17年9月撮影</p> <p>河川沿いに堤外樹林帯</p> <p>出典：地図・空中写真閲覧サービス</p> </div> <div style="width: 48%;">

<p>出典：地理院地図</p> </div> </div>									
確認できた 定性的洗掘被災リスク要因			<ul style="list-style-type: none"> <li>河川沿いに堤外樹林帯</li> </ul>

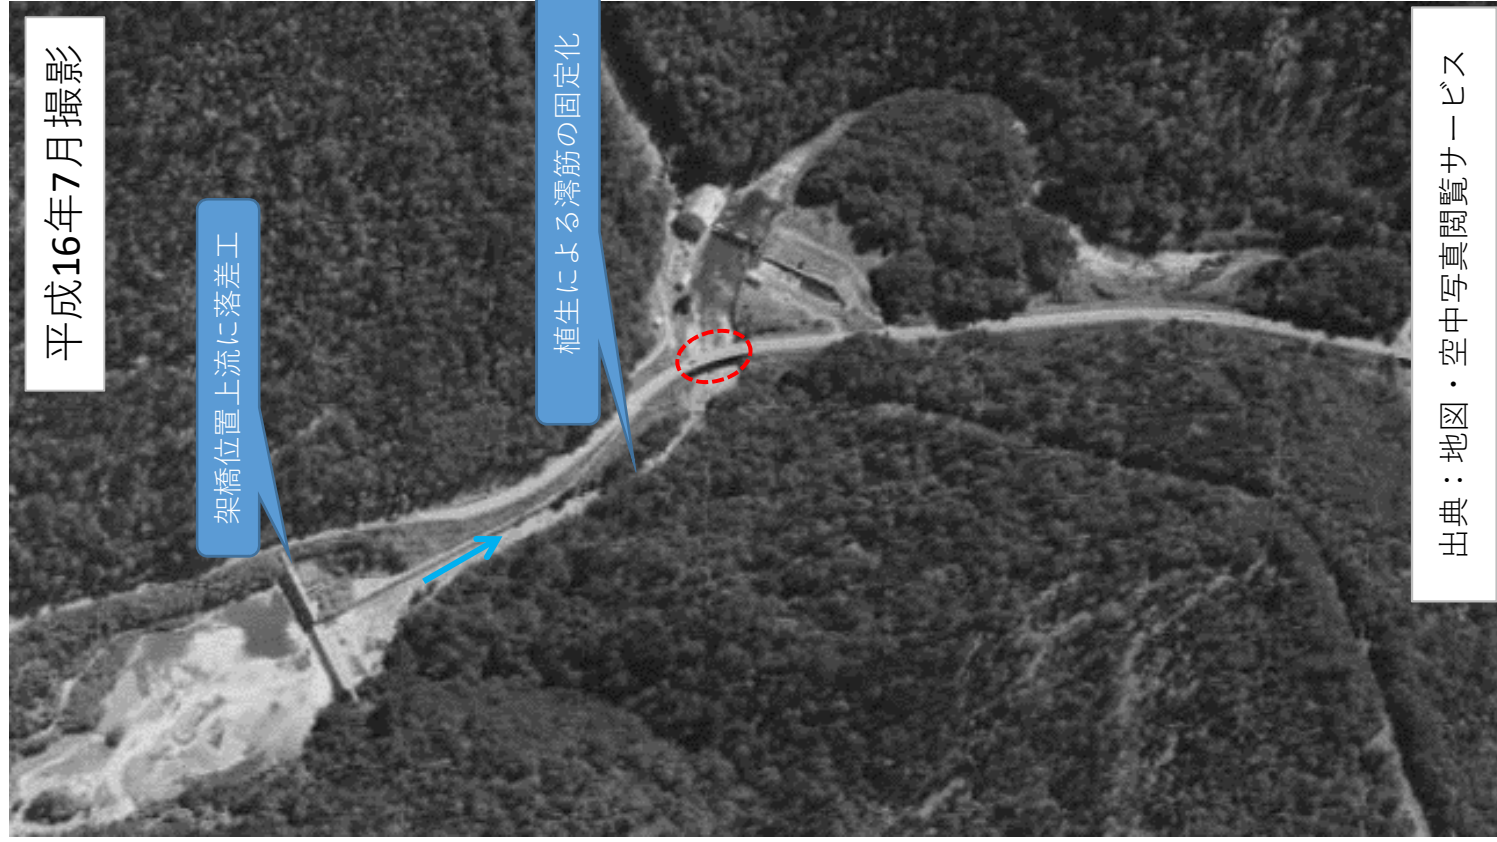
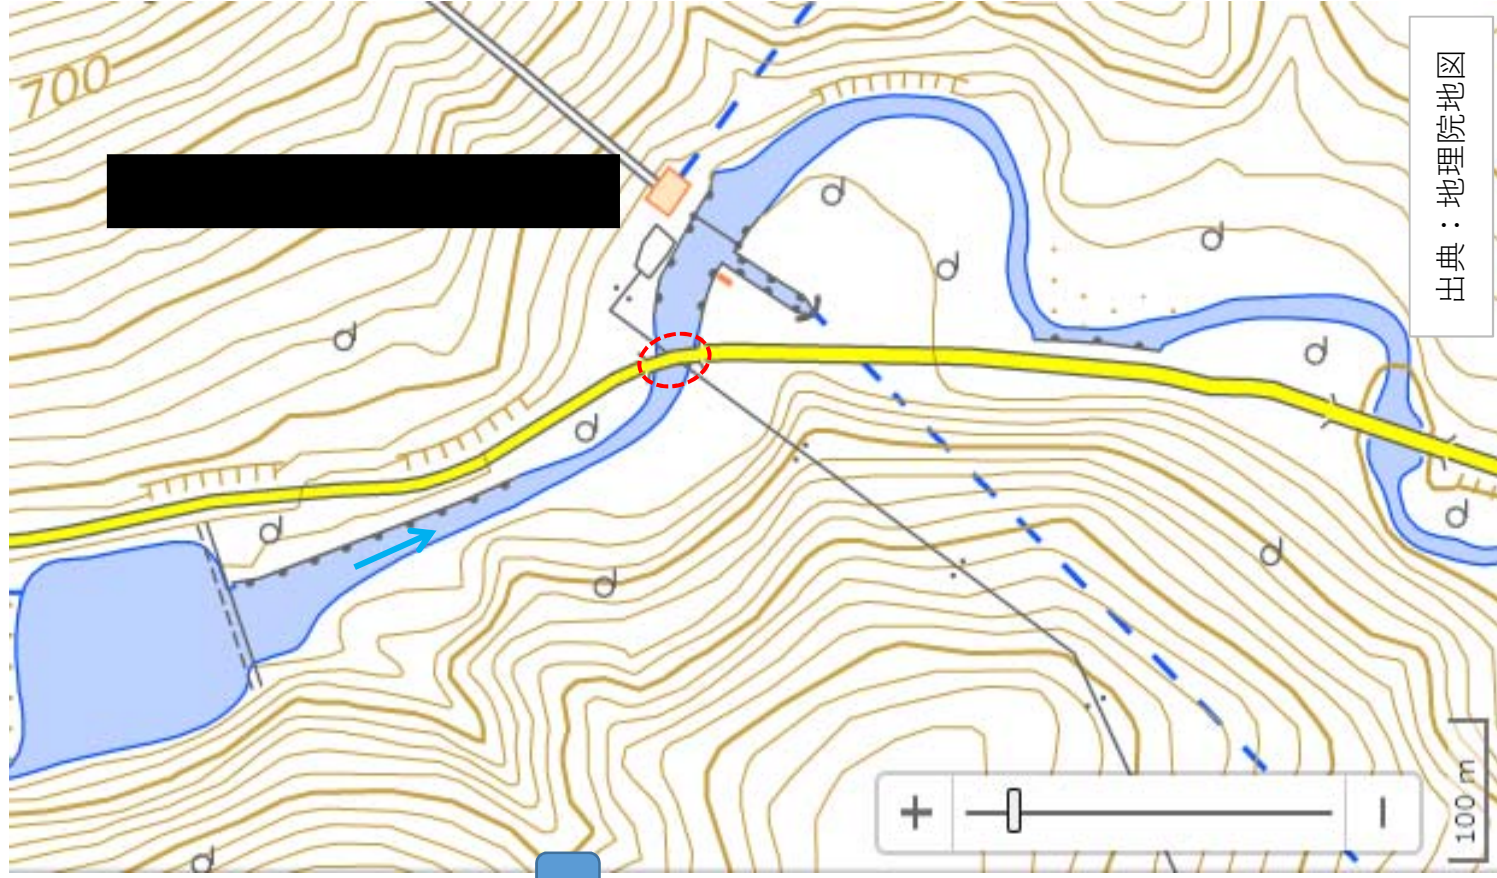
架橋位置上流に落差工

植生による滞筋の固定化

- ・植生による滞筋の固定化
- ・架橋位置上流に落差工

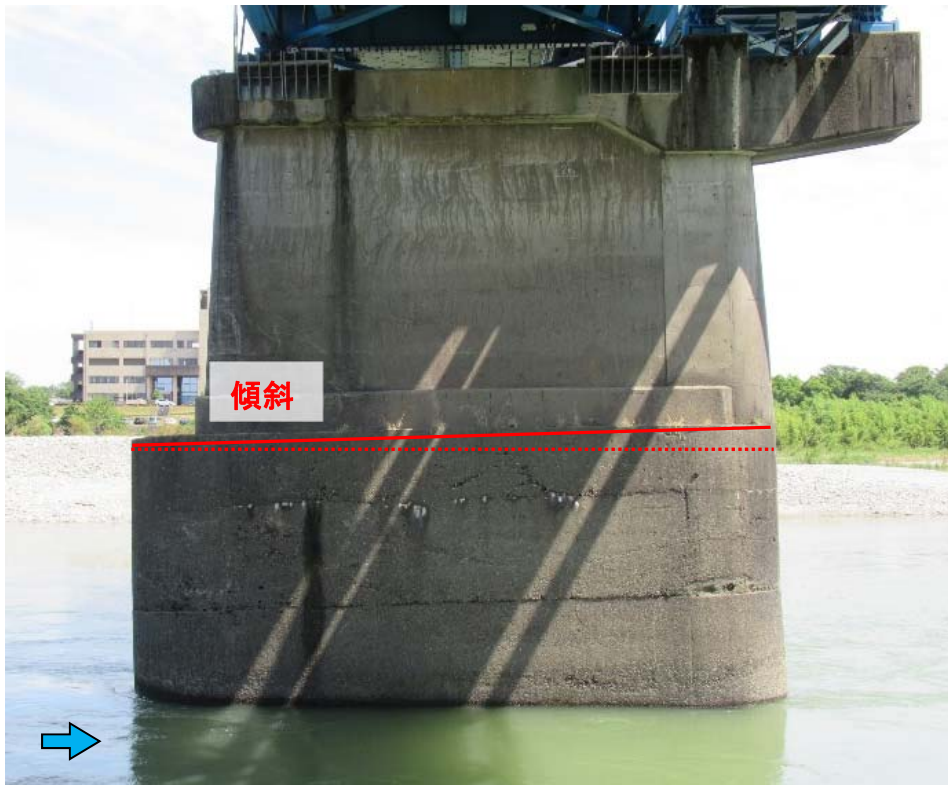
写真 5-1 P4 橋脚の傾斜

現地調査は A2 橋台側から行った。下部構造では、P4 橋脚が沈下し、上流側に約  $1^\circ$  傾斜（写真 5-1）していた。上部構造では、P4 橋脚の沈下及び傾斜に伴い、P4 橋脚位置で上流側に約 33cm 水平移動し、約 14cm 沈下していた（写真 5-2）。この他、上横構の変形やトラス上弦材の座屈が確認された（写真 5-3）。また、A2 橋台上流側支承の移動及び損傷（写真 5-4）が確認された。A1 橋台及び P1 橋脚～P3 橋脚は、遠望目視の範囲では特段の変状は確認できなかった。

上弦材の座屈及び上横構の変形、A2 橋台上流側支承の移動及び損傷は、P4 橋脚の沈下及び傾斜により上部構造が水平移動したことで生じたものと考えられる。

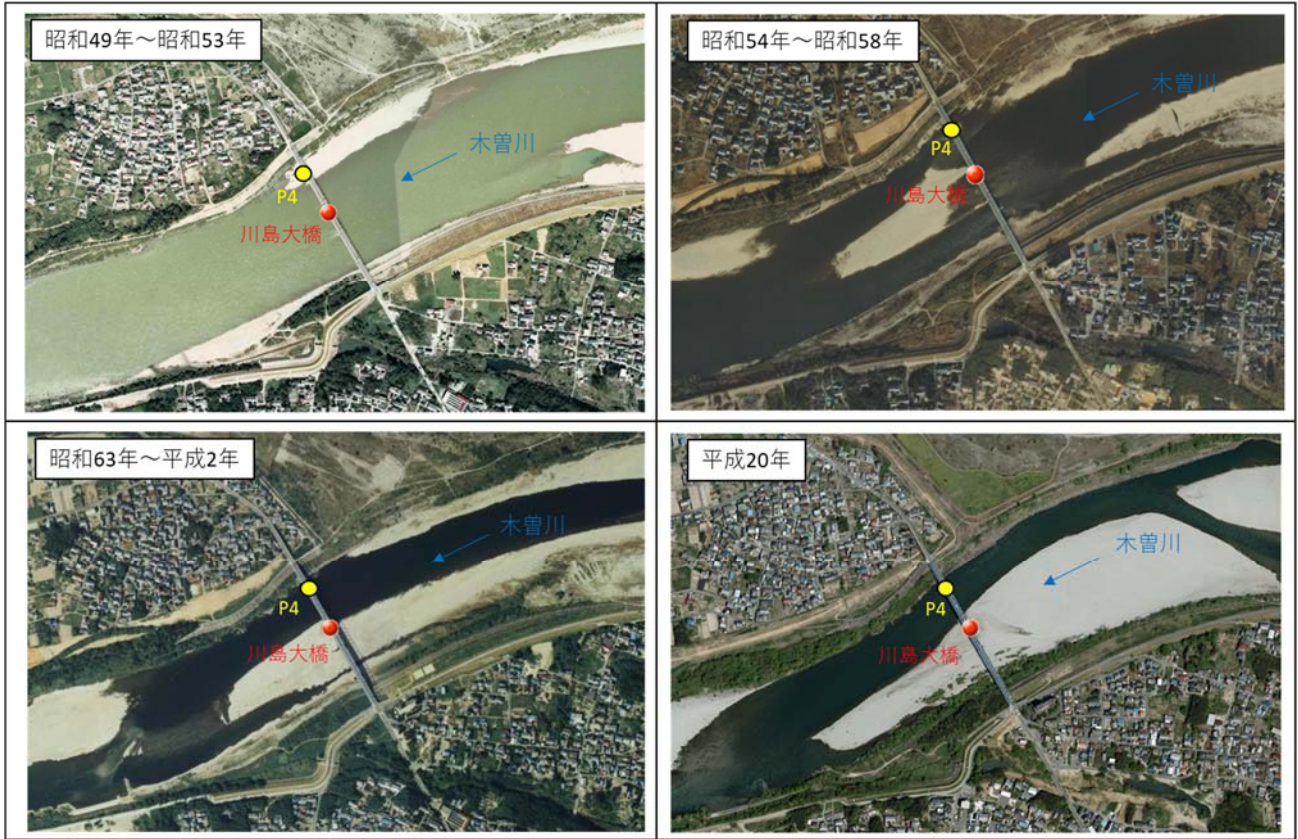
図 5-3 川島大橋周辺の地形図の変遷 <sup>10)</sup>に加筆

図 5-3 に川島大橋周辺の地形図の変遷を示す。昭和 49 年～昭和 53 年には P4 橋脚周りにあった砂州が移動し、昭和 63 年には P4 橋脚側に溜筋が形成されている。そして平成 20 年以降は現在まで P4 橋脚のみが溜筋に位置しており、P1 橋脚～P3 橋脚は砂州内に位置している（写真 5-5）。図 5-4 に平成 20 年（2008 年）に行われた河川横断測量成果及び令和 3 年（2021 年）5 月 29 日の被災後の河床調査結果から得られた河床高さの推移を示す。図 5-4 より、P4 橋脚周りにおいては平成 20 年（2008 年）以降、砂州及び溜筋が固定化する中で河床低下が進行していたことが考えられる。文献<sup>18)</sup>では、礫河川において、砂州の固定化により溜筋部分だけが河床低下する二極化と呼ばれる河道変化が生じる場合があるとされている。以上のことから、二極化により河床低下が進行していた P4 橋脚周りにおいて、直近の豪雨により河床が P4 橋脚基礎下端まで洗掘されたことで P4 橋脚の沈下及び傾斜に至ったことが考えられる。

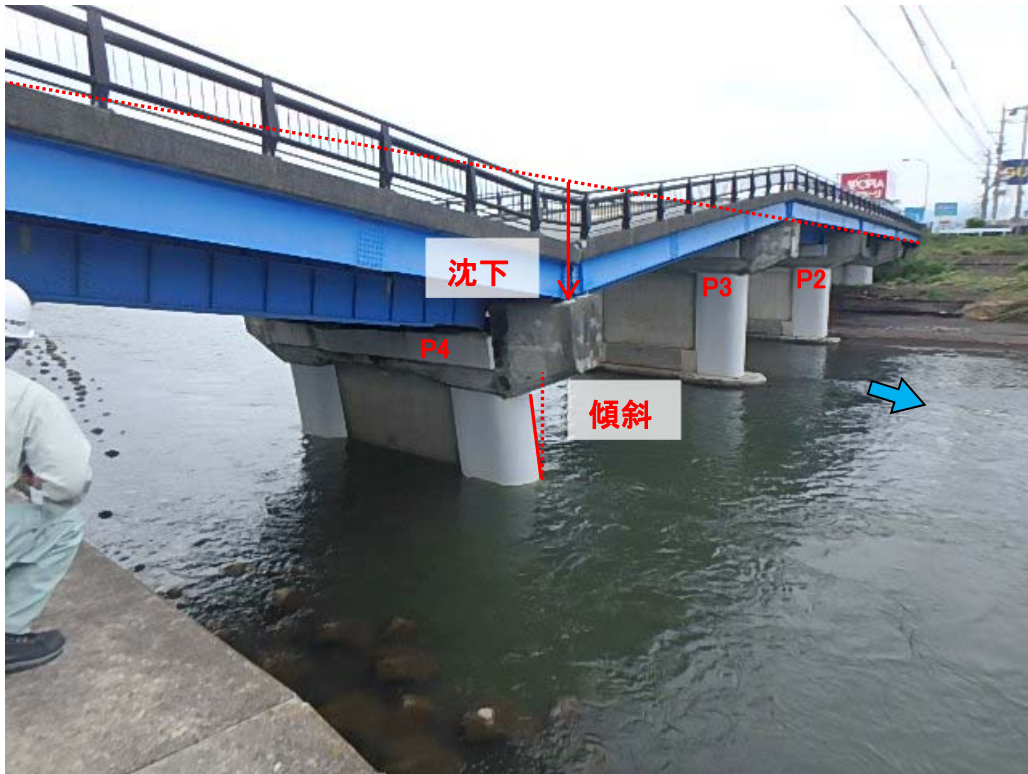
写真 5-6 P4 橋脚の沈下及び傾斜

現地調査は A2 橋台側から行った。下部構造では P4 橋脚が沈下し、縦断方向は上流側に、横断方向は A2 橋台側に傾斜していた。(写真 5-6、写真 5-7)。

以上のことから、A2 橋台～P4 橋脚周りは洗掘が生じやすい立地条件にあったと考えられ、過去より対策が講じられてきたものの、今回の断続的な降雨により P4 橋脚周りの河床が洗掘されたことで沈下及び傾斜に至ったと考えられる。
