# 国土技術政策総合研究所資料

March 2022

## 道路橋の洗掘による被災リスク要因に関する研究 —被災事例の統計分析等による検討及び 令和3年（2021年）の豪雨災害調査—

Study on risk factors of scour damage to road bridges  
- Review of damage cases through statistical analysis, etc and Survey on the 2021 heavy rain disasters -

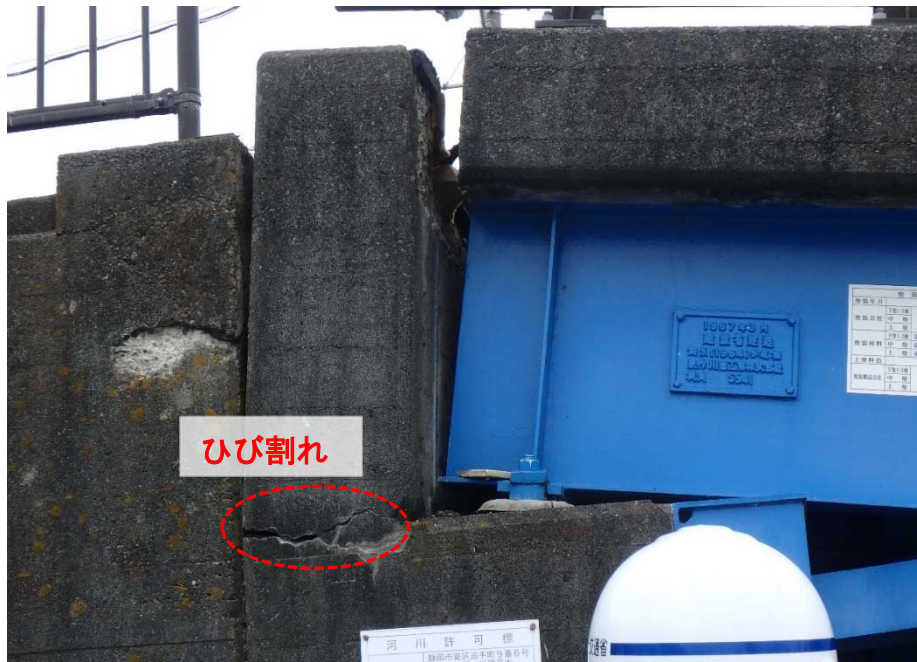
写真 5-8 A2 橋台パラペット基部のひび割れ

A2 橋台では、パラペット基部に水平方向のひび割れが生じ、前方に傾斜していた(写真 5-8)。これは P4 橋脚の沈下・傾斜に伴う橋台上の桁の傾斜により、伸縮装置を介してパラペットが河川側へ引き込まれたことによるものと考えられる(写真 5-9)。パラペット以外では特段の変状は確認できなかった。

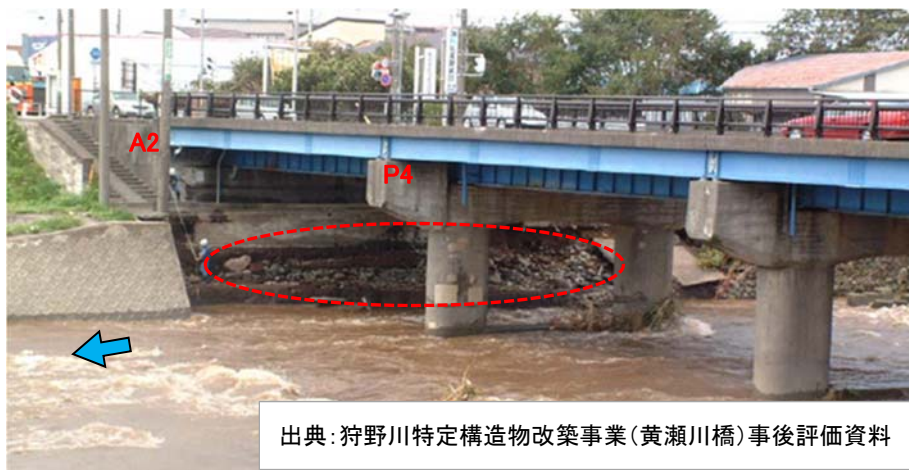
写真 5-10 平成 19 年台風 19 号による A2 橋台護岸の被災

平成 19 年には台風 19 号により A2 橋台護岸が被災し(写真 5-10)、その後、橋台前面の護岸整備が行われている。こうした護岸の整備が水の流れに影響を及ぼした可能性も考えられる。橋脚における既往の洗掘防止対策に関しては、被災時期は不明であるが、令和元年 6 月時点で撮影された Google ストリートビュー<sup>17)</sup>において P4 橋脚周りに設置されていた洗掘防止工の流出や破損が確認されている(写真 5-11)。流出や破損が確認された洗掘防止工は平成 25 年度に設置されたものと考えられるが(図 5-9)、当該年度に設置された洗掘防止工は図 5-9 において斜線でハッチングされた 28 箇所まで白抜き箇所は従前から設置されていたものであり、P4 橋脚周りにおいては過去より洗掘防止工の流出と再設置が行われていたことが推察される。

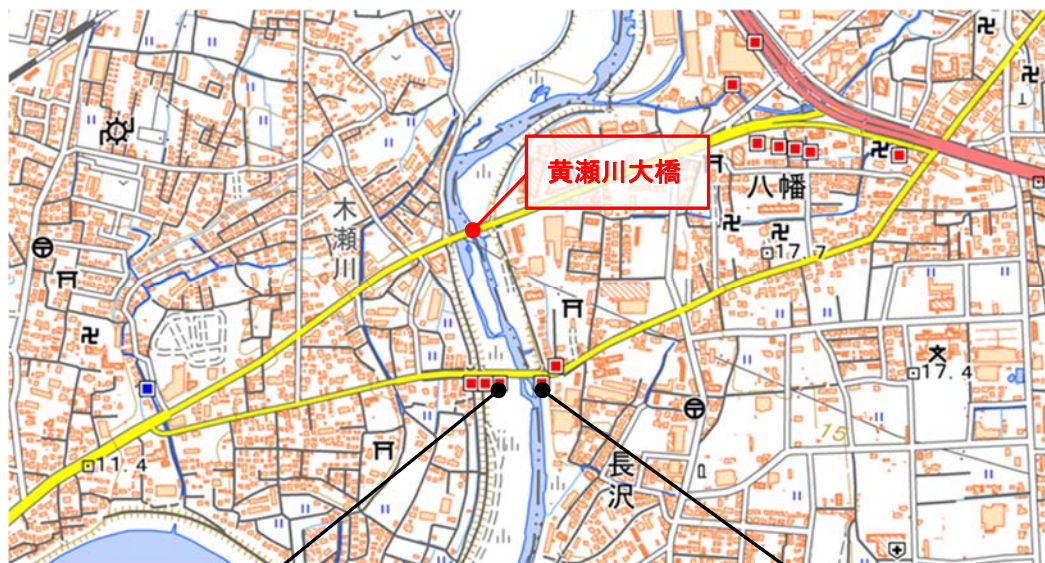
図5-10 黄瀬川橋の地質調査ボーリングデータ<sup>19)</sup>

地盤条件に関して、黄瀬川大橋より約 260m 下流に架かる黄瀬川橋のボーリングデータ<sup>19)</sup>(黄瀬川大橋の最近傍ボーリングデータ)を図 5-10 に示す。N 値の高い礫質土層のほか、比較的 N 値の低い砂質土層などが厚く堆積する互層となっている。また、図 5-11 に示す地質図では、黄瀬川橋及び黄瀬川大橋は同じ地質「谷底平野・山間盆地・河川・海岸平野堆積物」の場所に位置している。これらのことから、黄瀬川大橋架橋位置の地盤においても比較的 N 値の低い層が介在していた可能性も考えられる。なお、黄瀬川大橋より約 260m 下流に架かる黄瀬川橋については標高約-30m の支持層に支持されている(図 5-12)。

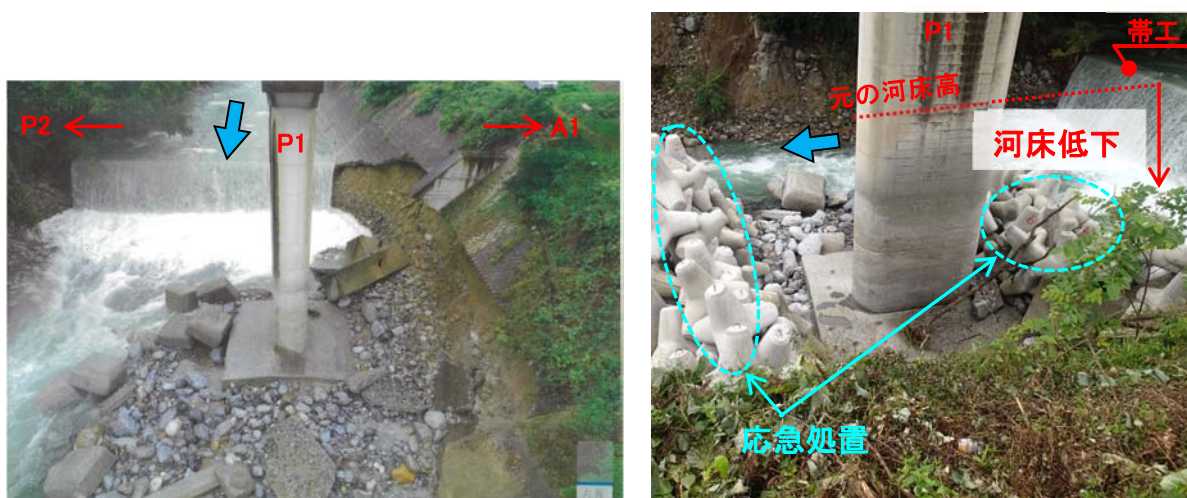
写真 5-12 河床の低下と P1 橋脚基礎の露出

新大田切橋の約 30m 上流側の河床に設置された帯工を境に洗掘により河床が 5m 程度沈下し、P1 橋脚の直接基礎フーチングが露出していた（写真 5-12）。写真 5-13 には P1 橋脚の被災前の状況を示す。フーチング側面が露出し、一部ではあるものの洗掘が基礎底面に達していることが確認された（写真 5-14）。フーチングには部分的にコンクリートの角欠けに伴う鉄筋露出が確認されたものの（写真 5-14）、橋脚躯体にはひび割れなどの損傷は確認されなかった。目視の範囲では、橋梁上面に段差やずれは生じておらず（写真 5-15）、道路管理者が別途実施した計測結果においても、橋脚に傾斜は確認されなかった。なお、調査時には既にテトラポット設置による応急処置が行われていた（写真 5-12）。

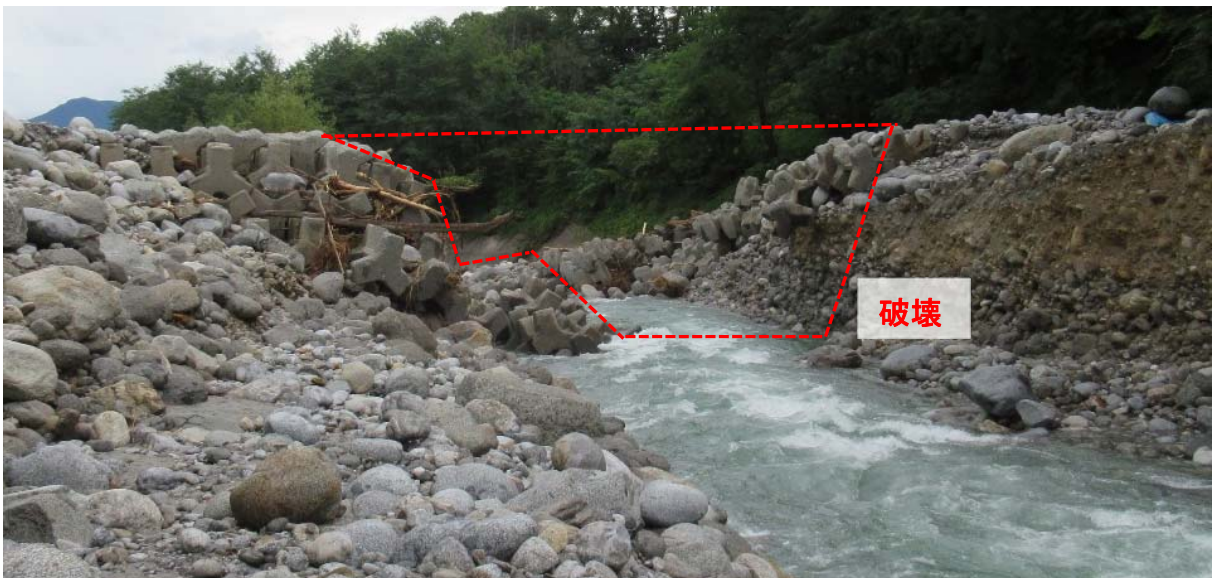
写真 5-16 新大田切橋下流側の床固め工の破壊

新大田切橋の下流では、下流側の床固め工が破壊し（写真 5-16）、上流側の帯工から破壊した床固め工までの約 200m の区間において洗掘により河床が約 5m 低下していた。こうした状況から、下流側の床固め工の破壊に伴い大規模な洗掘が生じたことが考えられる。

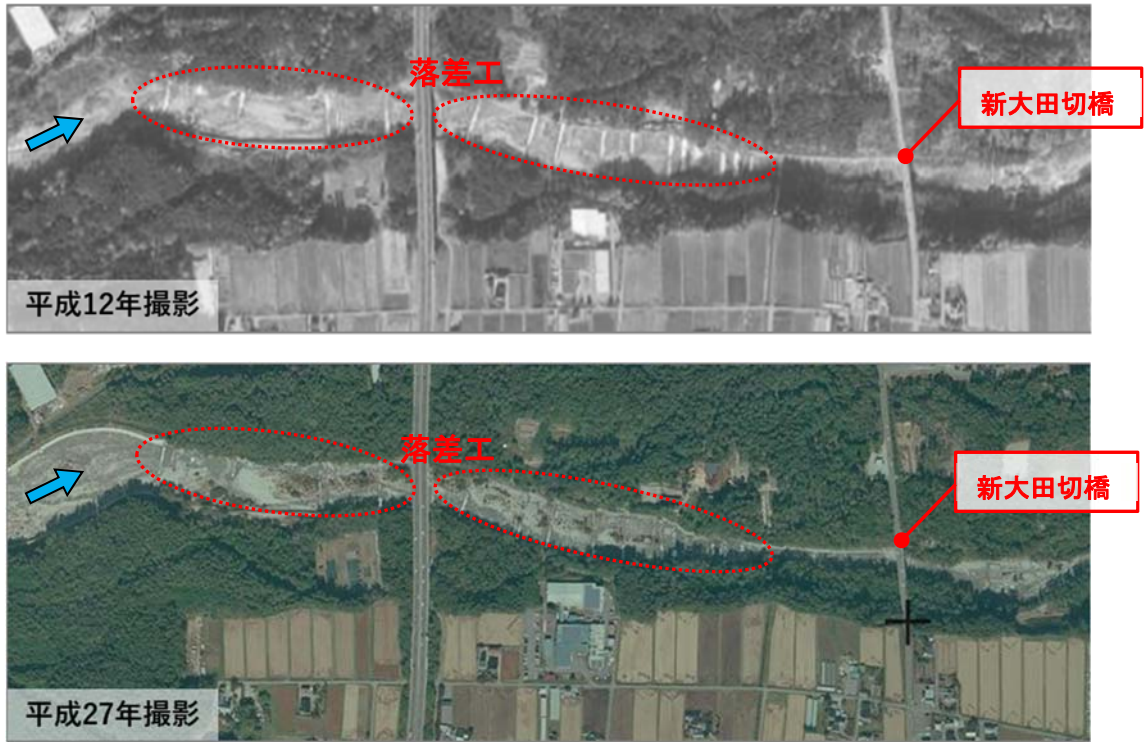
図 5-15 新大田切橋上流側の変遷（落差工の設置状況）<sup>10), 16)</sup>

太田切川は伊那谷の河岸段丘を東に流下して天竜川に合流する急勾配の河川であり、橋梁前後の区間では 1/34 程度の河床勾配となっている。河岸段丘を削り込むように流れ、「田切地形」と呼ばれる深い谷地形を形成している。天竜川流域は脆弱な地質構造と急峻な地形により古くから幾多の土砂災害を起こしてきたとされ<sup>20)</sup>、新大田切橋の上流側には落差工が多数設置されている（図 5-15）。これらのことを踏まえると、今回の災害も、増水時に土石を伴う水流で大規模な河床低下が生じるという過去の災害と同様のメカニズムにより生じたことが考えられる。

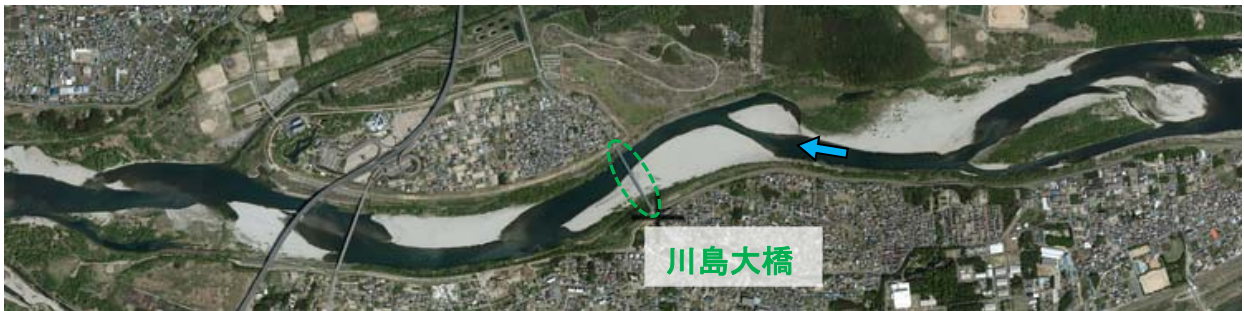
図5-17 被災前の川島大橋周辺の航空写真（平成20年撮影）<sup>10)</sup>

なお、河川沿いの堤外樹林帯や架橋位置上下流の落差工は確認されなかった（図5-17）。

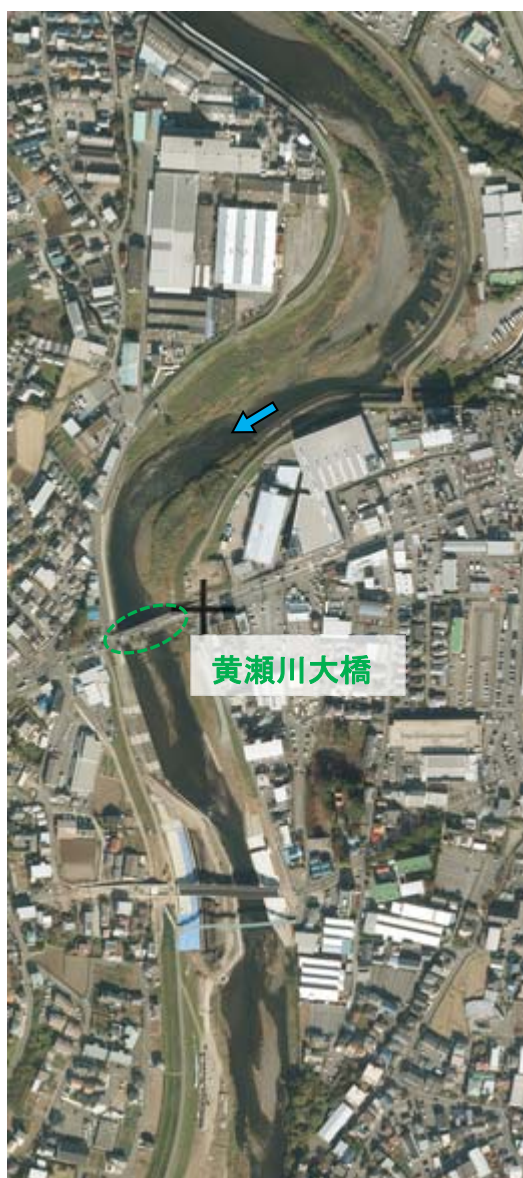
図5-19 被災前の黄瀬川大橋周辺の航空写真（平成25年撮影）<sup>10)</sup>

なお、河川沿いの堤外樹林帯や架橋位置上下流の落差工は確認されなかった(図5-19)。

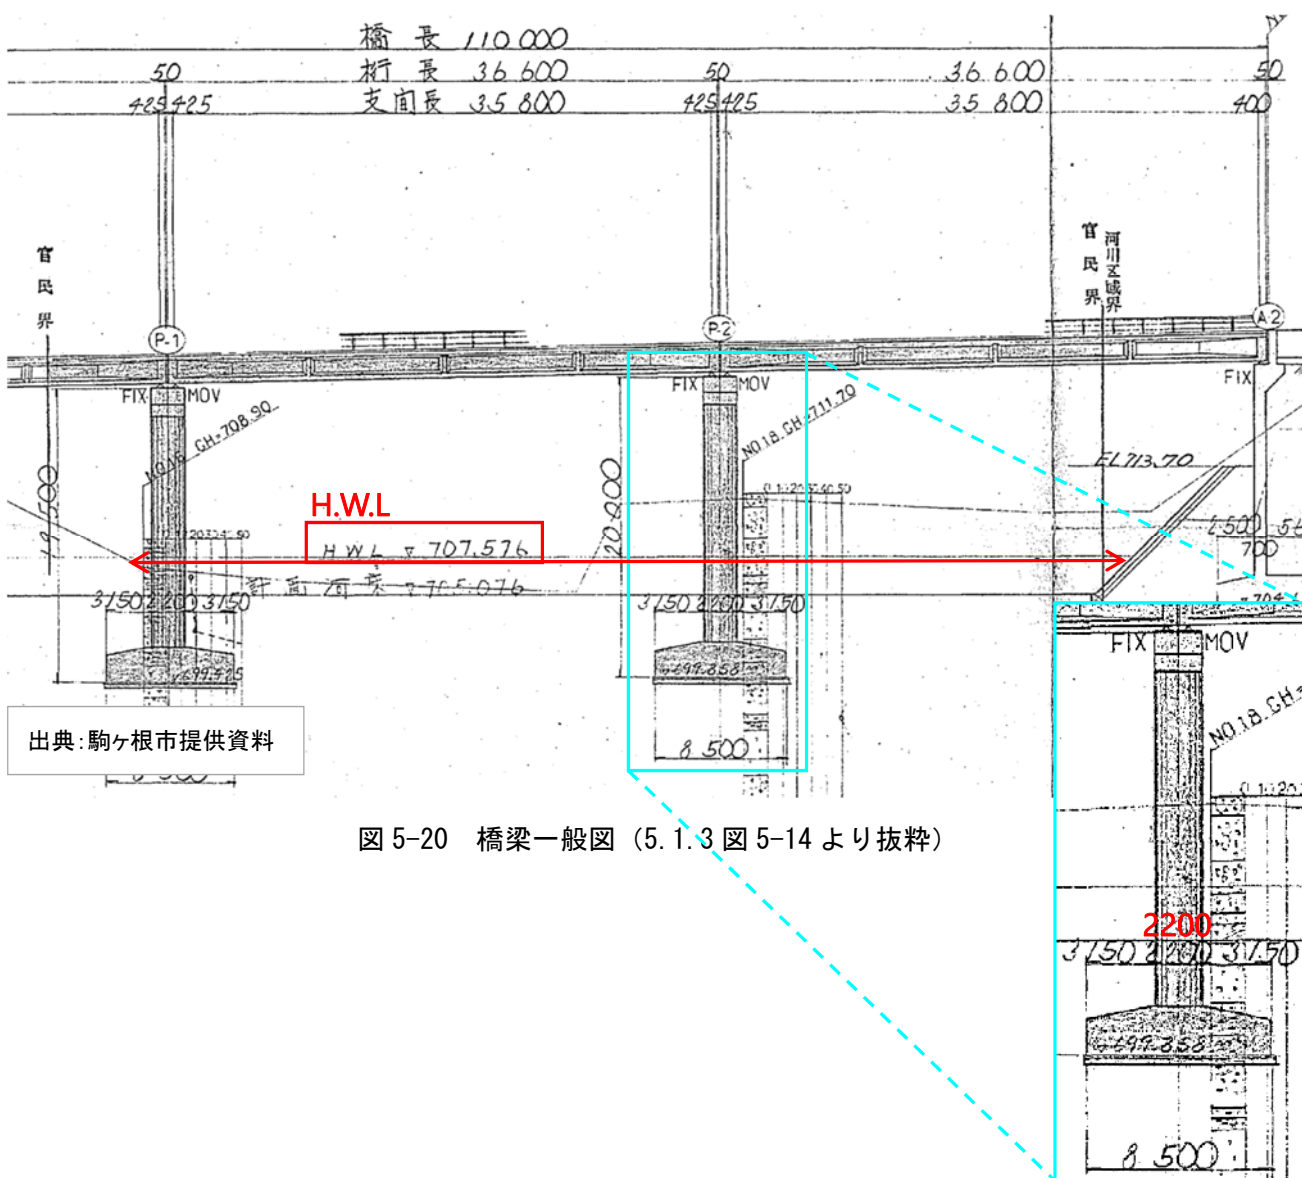
図 5-20 橋梁一般図 (5.1.3 図 5-14 より抜粋)

として、河積阻害率は  $\{(2.2 \times 2) / 67\} \approx 0.07$

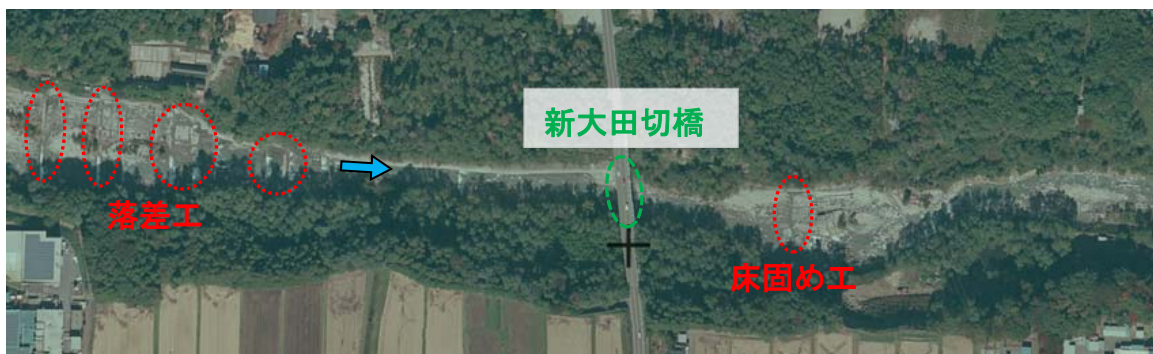
図5-21 被災前の新大田切橋周辺の航空写真（平成27年撮影）<sup>10)</sup>

新大田切橋における定性的洗掘被災リスク要因については、「架橋位置上流に落差工」「架橋位置下流に落差工（本橋では床固め工）」が該当する（図5-21）。また、新大田切橋が架かる太田切川は5.1.3に述べたように深い谷地形を流れる河川であり、推定した河床勾配は1/34と急勾配である。河川堤防の構造検討の手引き<sup>24)</sup>では、河床勾配が1/34の河道は「セグメントM」に分類される。手引き<sup>24)</sup>によれば、セグメントMに分類される河道の場合、直線河道であればどこの河岸も侵食され得るとされている。加えて、5.1.3に述べたように天竜川流域は古くから幾多の土砂災害を起こしており、土石を伴う水流が生じることでより大規模な侵食が生じる条件にあったと考えられる。

なお、砂州や植生による滞筋の固定化は確認されなかった（図5-21）。

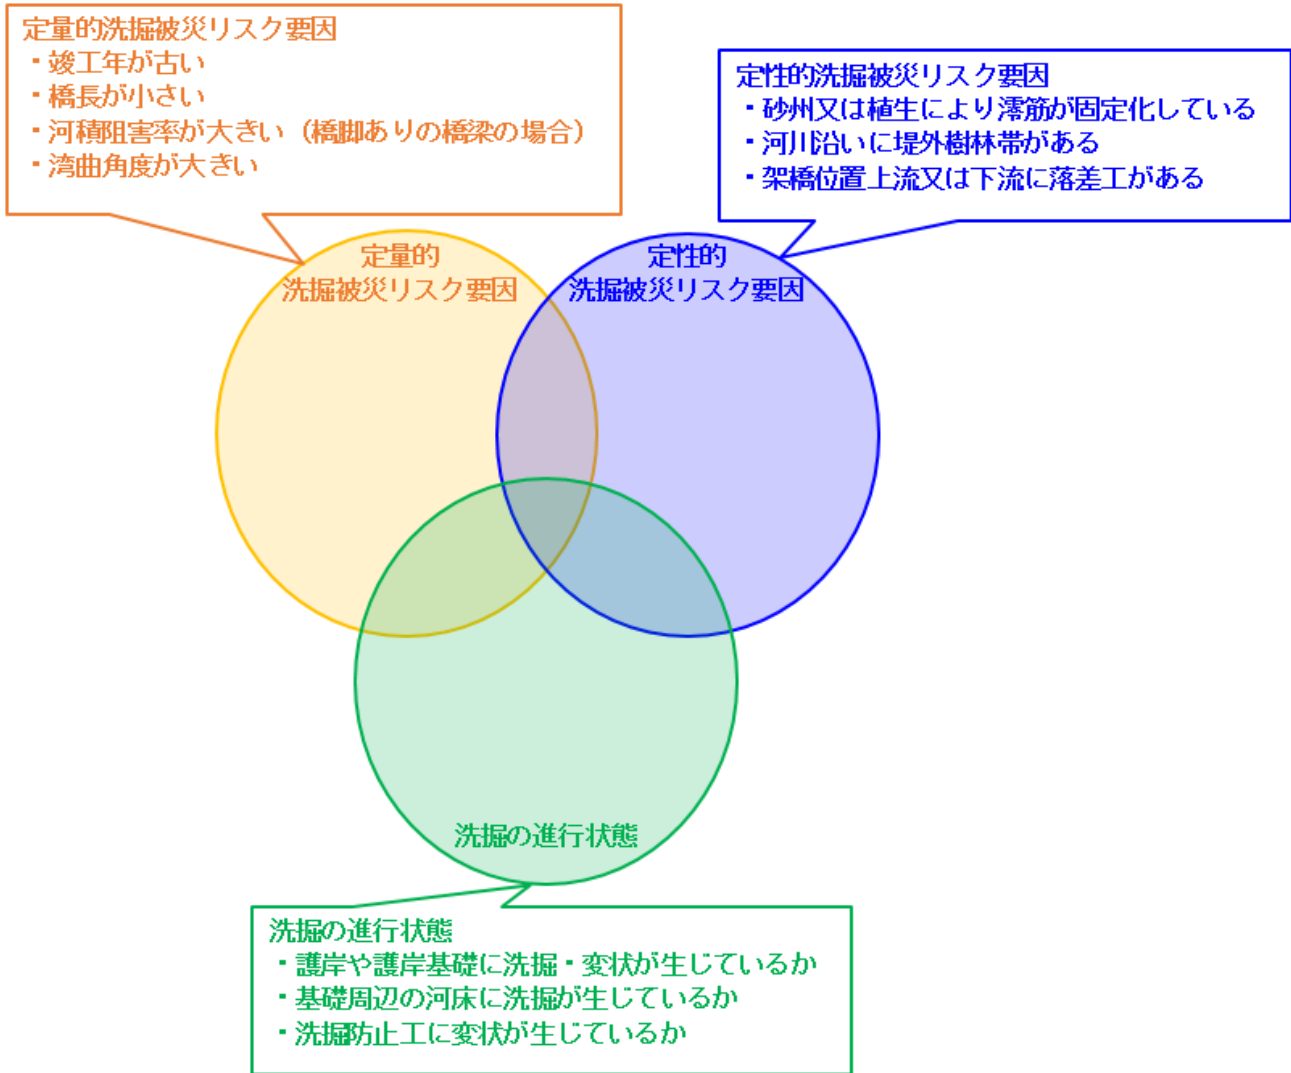
図 6-1 洗掘被災リスクの高い条件

に示す。いずれかの要素 1 つにでも該当する橋梁は洗掘被災リスクが高い橋梁と考えられ、2 つの要素や 3 つの要素が重なる部分に該当する橋梁は、さらに洗掘被災リスクが高い橋梁であると考えられる。ここで、「洗掘の進行状態」は、本研究で明らかにした定量的及び定性的洗掘被災リスク要因による評価だけでなく、実際に生じている橋梁基礎周辺の洗掘の進行状態や洗掘防止工の状態によっても洗掘被災リスクの高さは変わるため、要素の 1 つとして加えた。令和 3 年の被災事例においても、川島大橋では長年にわたって河床低下が進行していたことが今回の被災に至った要因の 1 つと考えられ、黄瀬川大橋では被災前の時点で洗掘防止工の流出や破損が確認されていた。同様の定量的及び定性的洗掘被災リスク要因を有する橋梁どうしても、すでに洗掘などの変状が生じている場合とそうでない場合とでは洗掘被災リスクの高さは異なると考えられる。図 6-1 に「洗掘の進行状態」として示した 3 つの項目は、令和 3 年の被災事例だけでなく、道路防災点検で用いる安定度調査表<sup>3)</sup>及び「鉄道構造物等維持管理標準・同解説（基礎構造物・抗土圧構造物）」に示されている洗掘を受けやすい橋梁を抽出するための採点表<sup>4)</sup>を考慮して整理した。安定度調査表<sup>3)</sup>及び採点表<sup>4)</sup>にある項目のうち、現地の変状や橋梁の防護条件を評価する項目を参照したものである。
