国土技術政策総合研究所資料

No.1243

現地のケーソン式防波堤から採取した 摩擦増大用アスファルトマットの長期耐久性評価

Evaluation of Long-Term Durability of Friction-Enhancing Asphalt Mat
taken from Caisson-type Breakwaters on-site

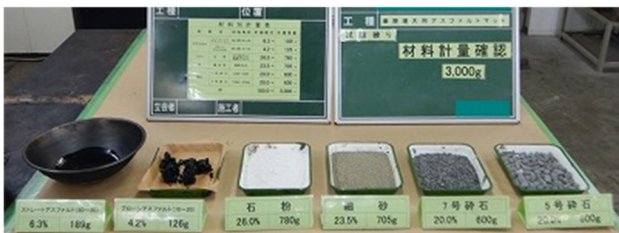
写真-1 配合材料の例

Asマットは、アスファルト、フィラー（石灰石粉）、砂および碎石を混合したアスファルト合材（表-2）に、補強材、吊り上げ用のワイヤーおよびアンカーボルト取付金具を埋込んで、マット状に成形したものである（図-3）。固化前の合材の温度は180℃～220℃程度であり、陸上に設置した型枠に合材を流し込み、常温に下がると合材は固化し、マット状の部材となる。

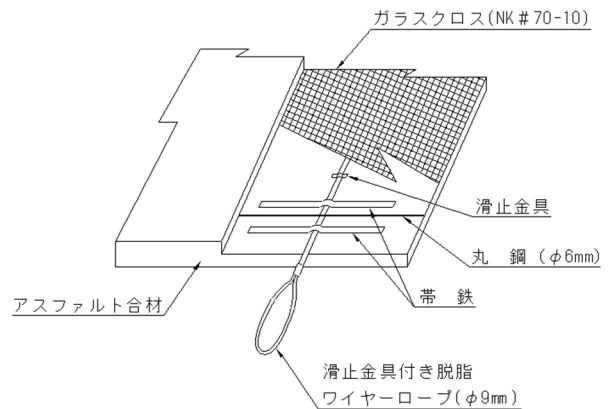
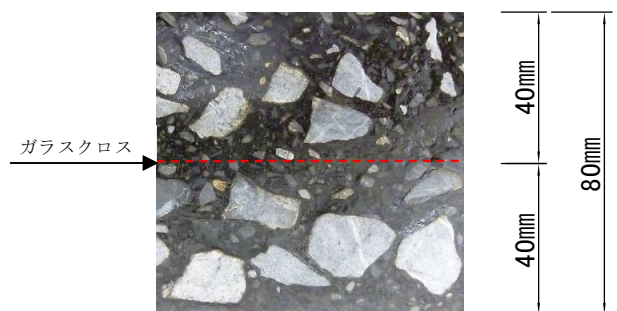
図-3 摩擦増大用アスファルトマットの構造例

ケーソン取付タイプ
(アンカーボルト方式)

捨石マウンド敷設タイプ

(a) アスファルトマットの構造

(b) As マットの切断面

ケーソン底面とAsマットは、アスファルトのコンクリート表面の細部孔への食い込みや付着の効果により密着される。このため、ケーソンの完成後、ケーソンを引き揚げ海中に浮遊させても、Asマットがケーソン底面から落下することはない。ただし、施工中のAsマットの落下を確実に防止するために、図-3に示すアンカーボルト取付金具がコンクリート中に埋め込まれる。

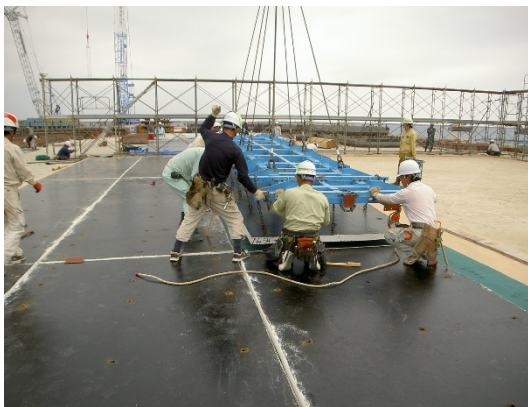
写真-2 アスファルトマットの施工状況

写真-2にケーソン下面に敷設されるAsマットの施工状況¹¹⁾を示す。屋外のヤードで製造されたAsマットは、船舶またはトラックにより現地まで運搬され、ケーソンを製作するヤード（陸上、FD上など）に敷設される。Asマットの敷設後に、ケーソンの底面コンクリートが直接打設される。

(a) ケーソン製作ヤード

(b) フローティングドック

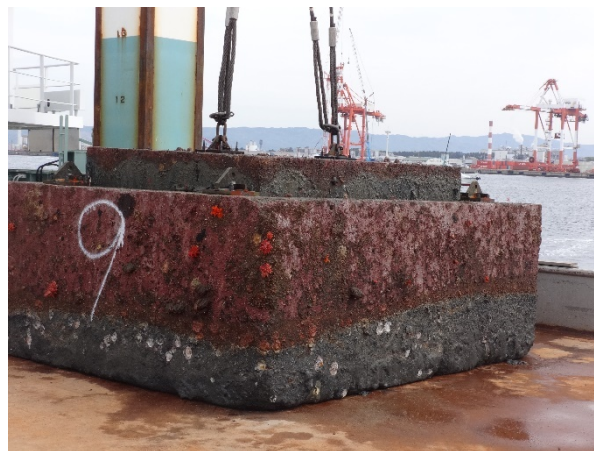
写真-3 試験片を保管するコンクリート製函（和歌山港）

和歌山港の防波堤では、Asマットの長期耐久性を継続的に確認するために、当該防波堤のAsマットと同じ配合で作成された多数の供試体（以下、試験片とよぶ）が、近隣の防波堤背後の海中で保管された（1969年から開始）。供試体は、通水性を有する蓋付きのコンクリート製函（写真-3）の中で荷重を受けない状態で、海水が常に作用する状態で暴露されている。なお、当該防波堤は、日本で最初にAsマットを採用した防波堤である。

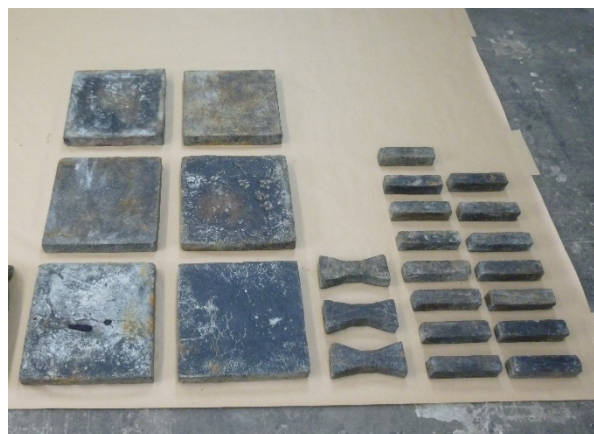
写真-4 取り出した試験片（和歌山港）

コンクリート製保管箱から取り出し、水洗いした後の供試体（海中暴露開始後50年間経過）を写真-4に示す。

供試体外観を目視で観察した結果、多少の変形や表面の汚れは見られたが、ひび割れ等は確認されなかった(写真-4)。また、試験片の内部に海水が浸入した痕跡もなかった。

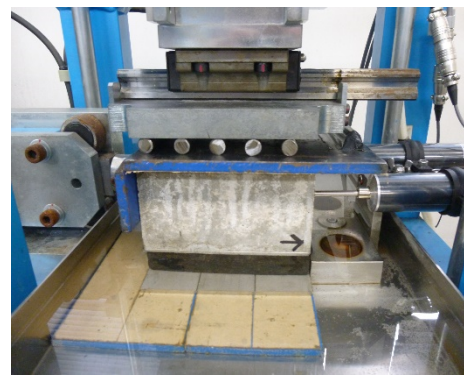
(c) 摩擦試験(コンクリートとAs マット)

摩擦試験は、海中暴露開始後30年と50年経過時に実施された。摩擦試験では、設計で利用されるコンクリートとAsマットとの境界面での摩擦係数を計測する。試験装置を写真-5(c)に示す。Asマットの試験片のサイズは、水平方向150 mm×150 mm、厚さ40 mmである。

次に試験手順を示す。まず、Asマットの供試体を試験装置内の恒温水槽に設置し、所定の温度（15℃）に養生しておく。その後、供試体の上にコンクリート版を載せ、水温を保持したまま上載荷重392 kN/m²（40 tf/m²）をかける。載荷開始から1時間後に上載荷重を294 kN/m²（30 tf/m²）へと除荷し、除荷後すぐにコンクリート版に水平変位を変位速度60 mm/minで与える。摩擦係数は、水平荷重の最大値を供試体に作用させている鉛直荷重で除すことにより算出する。この試験で算出する摩擦係数は、静止摩擦係数に相当する。なお、コンクリート版は、30年経過時⁶⁾と50年経過時⁷⁾の試験で、同一のものが使用された。

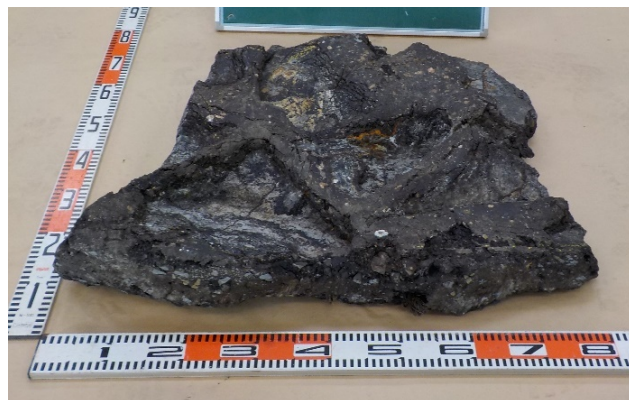
写真-6 現地防波堤の採取Asマット塊（和歌山港）

3箇所防波堤で採取したAsマット塊の一例を写真-6に示す。写真は、Asマットと基礎捨石との接触面を撮影したものである。実物片による供試体は、これらのAsマット塊から各試験用のサイズに合わせて切り出すことにより作製する。

写真-6に示すように、接触面には大きな凹凸が認められるが、これは一つ一つの捨石が馴染むようにAsマットにくい込んでいた痕跡である。なお、試験方法は3.に示した内容と全て同じである。

実物片の外観観察を写真-6に示すような塊の状態で行った。アスファルトマットが捨石に馴染むように大き

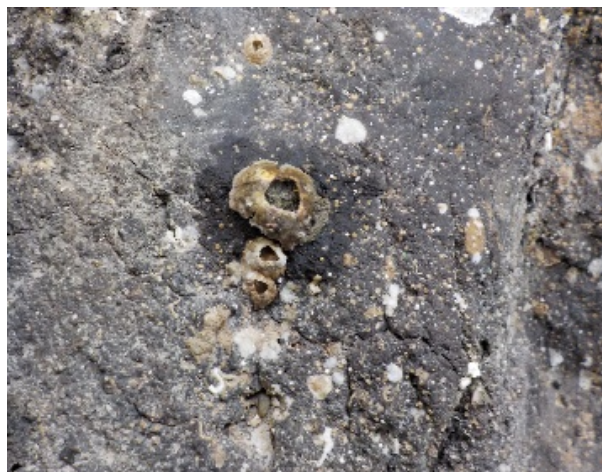
写真-7 Asマット塊の表面の状況 (高知港)

写真-7は、高知港で採取したAsマット塊の表面の拡大写真である。(a)はAsマット塊の上面（Asマットとケーソン底面コンクリートが接触していた面）の状況である。Asマットの上面には、Asマットが滑ったり、剥がれたりしたような痕跡や傷はなかった。さらに生物の付着も一切なかった。これは、Asマットとコンクリートとの間に海水が浸入していないためであると考えられる。建設時において、Asマット上にコンクリートを打設した時点でマットとコンクリートは密着した状態になるが、その状態が防波堤の供用開始以降も続いていたと推察される。

写真-7(b)は、Asマット塊の下面（Asマットと基礎捨石が接触していた面）の状況を示す。下面では、捨石がAsマットに直接接触していないと判断される領域では、貝殻等の付着が多く、Asマットの表面に多少の凹凸やしわ状の形態が見受けられた。一方、捨石がAsマットに直接接触していると判断される領域では、貝殻等の付着が少なく、Asマットの表面は捨石表面の形状がそのまま残存する形態であった。なお、Asマットに捨石が直接接触している箇所でも貝殻が付着しているのは、ケーソン設置後に捨石がAsマットへくい込み、Asマットと基礎捨石が馴染む状態に移行するが、最終的な状態に移行するまでに一定の期間を要したためであると考えられる。

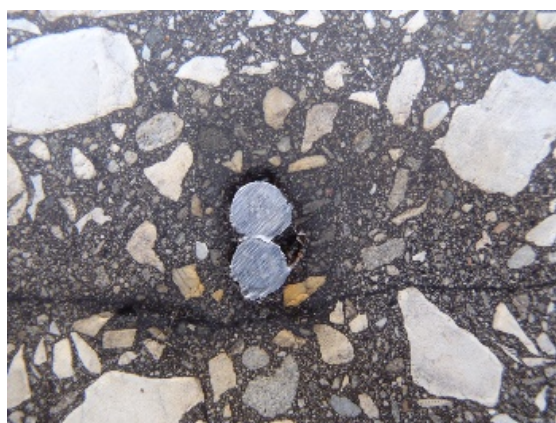
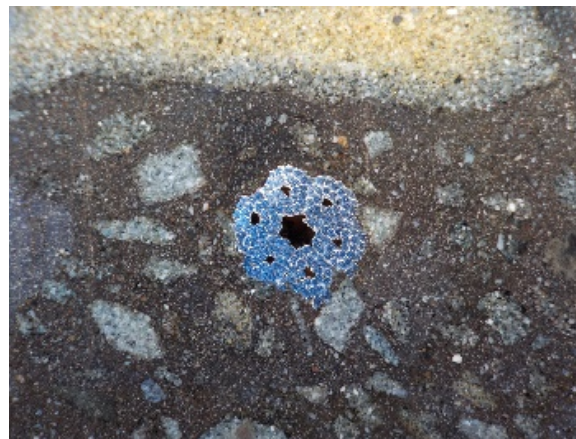
写真-9 Asマット中の運搬用のワイヤー・鉄筋の状況

さらに、写真-9には、Asマット塊の中に残存していたワイヤーロープおよび鉄筋（Asマットの運搬時に利用する吊り上げ用）の切断面を示す。ロープおよび鉄筋には腐食の発生は認められず、健全な状態が保たれていたことがわかる。この結果も、マット内部に海水が浸入していないことを支持する結果である。

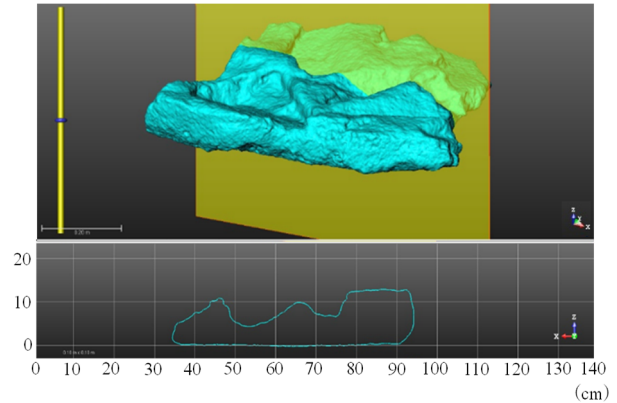
図-8 3Dレーザ計測例

Asマットへの基礎捨石が食い込む量が大きいと、捨石がケーソン底面に直接接触することにより摩擦係数が低下する可能性がある。また、Asマットの欠損・破損の要因になると想定される。このため、Asマットは厚さ80mmで製作し、ケーソン設置後の残存厚さは30mm以上であることを目安に設計されている。実際の残存厚を確認するために、Asマット塊を50mmの水平間隔でノギスを用いて計測した。また、和歌山下津港については、より詳細な厚さや形状を知るために、3Dレーザ計測を実施した(図-8)。
