沖縄における特殊緑化手法に関する調査

Greening techniques on rooftop and wall which are suitable for the Okinawa climate

環境研究部 緑化生態研究室
Environment Department
Landscape and Ecology Division

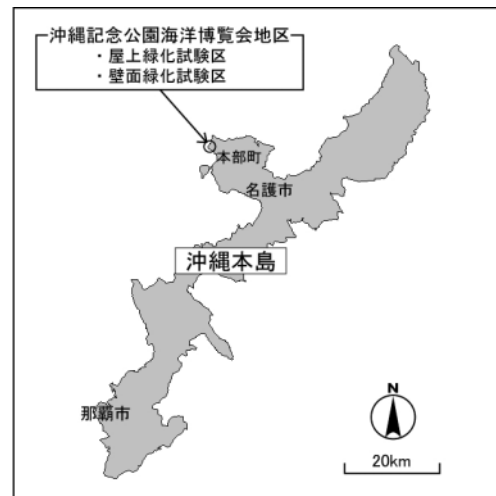
図1. 試験区の場所

試験区の場所を図1に示す。屋上緑化試験区は、沖縄記念公園海洋博覧会地区内の植物管理センター

屋上、壁面緑化試験区は同地区内のグリーンサーカス壁面に設置した。

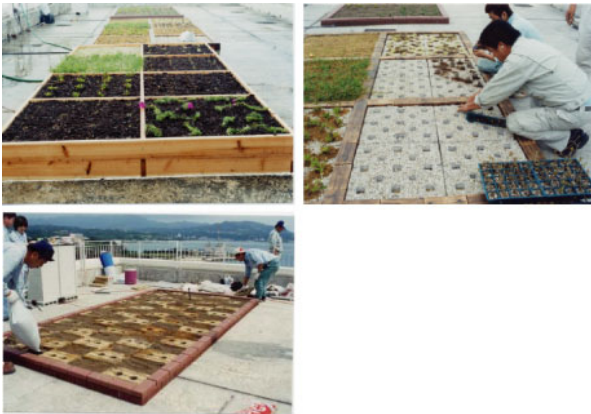
人工植栽基盤の構造を写真1に示す。試験区Aの人工植栽基盤は、黒曜石パーライト、人工地盤緑化用培養土の順に敷き詰め、植物植栽後にマルチング材を敷く構造である。試験区Bの人工植栽基盤は、混合

写真1．屋上緑化試験区の構造（左上：試験区A、右上：試験区B、左下：試験区C）

土を敷き、その上に植栽穴の空いたボードを被せる構造である。試験区Cの人工植栽基盤は、植栽穴の空いた再生多孔質セラミック平板を千鳥配置し、平板の無い箇所に再生セラミック軽量土壌を敷き詰める構造である。

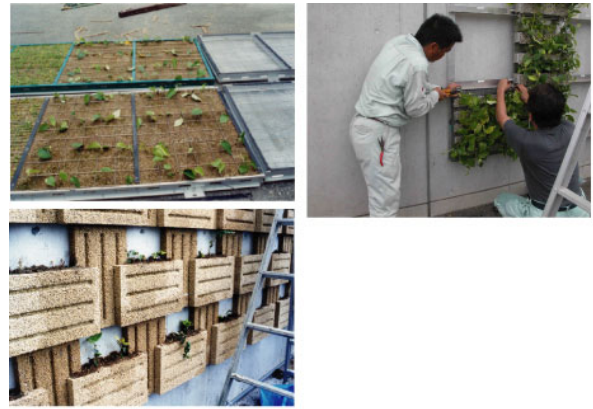
人工植栽基盤の構造を写真2に示す。試験区aの人工植栽基盤は、植物を植付養生した緑化パネルをアルミ枠に収納し、壁面へ取り付ける構造である。試験区bの人工植栽基盤は、植物を植付養生した緑化パネルを、壁面に取り付けたフレームへ固定する構造であり、プランター式緑化パネル1種類、植穴の空いた緑化パネル3種類となっている。試験区cの人工植栽基盤は、再生多孔質セラミック平板を土壌が充填できる空間を作るように壁面へ固定し、その空間に再生セラミック軽量土壌を充填する構造である。

写真2．壁面緑化試験区の構造（左上：試験区a、右上：試験区b、左下：試験区c）

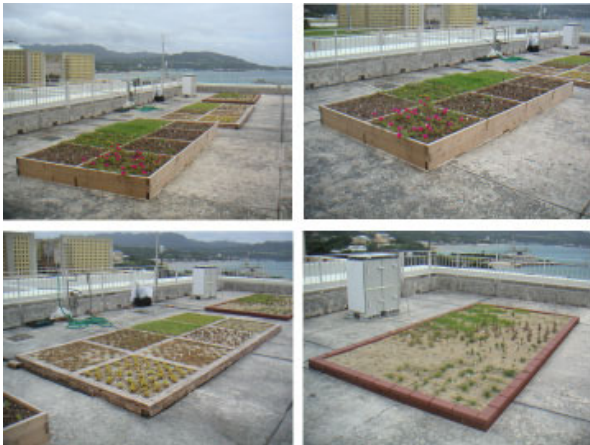
屋上緑化試験区における供試植物を表3、植栽後の屋上緑化試験区を写真3に示す。植栽数量は、試験区Aが各16株、試験区Bが各60株、試験区Cが各30株である。コウライシバとセントオーガスチングラスは植栽する区画の大きさに合わせて貼り付けた。

写真3. 屋上緑化試験区 (左上: 試験区全体、右上: 試験区A、左下: 試験区B、右下: 試験区C)

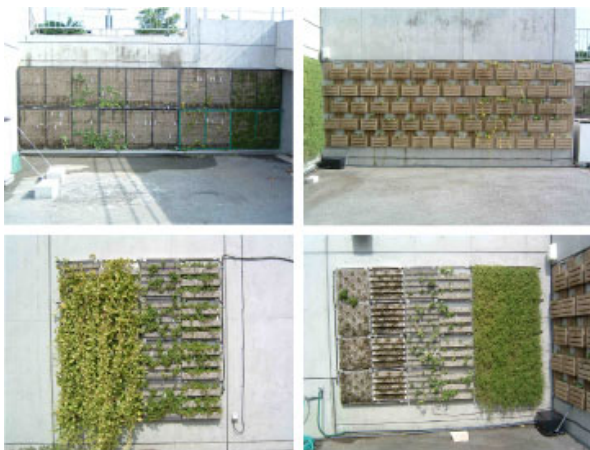
壁面緑化試験区における供試植物を表4、植栽後の壁面緑化試験区を写真4に示す。植栽数量は、試験区aが各80株(セダム類のオカタイトゴメは多数植栽)、試験区bが各120株、試験区cが各24株である。

写真4. 壁面緑化試験区 (左上: 試験区a、右上: 試験区c、左下および右下: 試験区b)

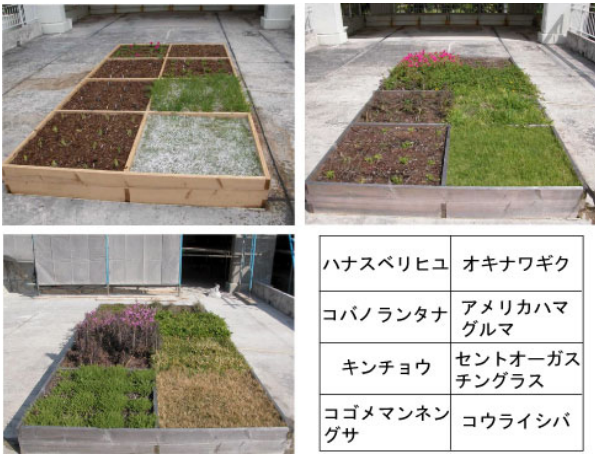
写真5. 試験区Aの生育状況 (左上: 5月、右上: 9月、左下: 2月、右下: 植栽配置図)

植物の生育状況は、季節によって変動があるものの、全ての植物で良好な生育を示しており、本基盤における植物材料として適していると考えられる。

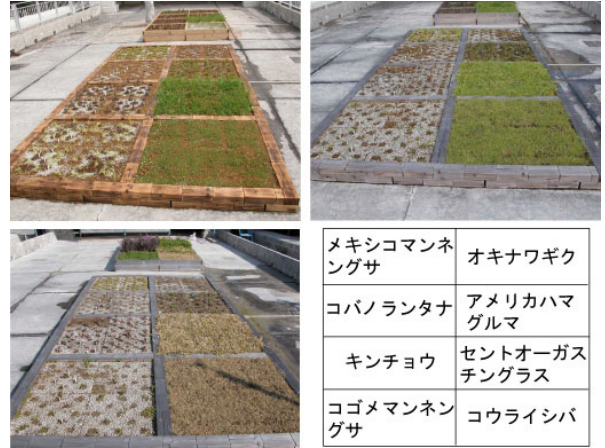
写真6. 試験区Bの生育状況 (左上: 5月、右上: 9月、左下: 2月、右下: 植栽配置図)

セントオーガスチングラス、コウライシバの草丈は6月の刈り込み以降一定であった。しかし、植被率が100%に近い値を示したため、本基盤に適した植物材料であると考えられる。その他の植物の植被率は上昇しなかった。これは、人工植栽基盤がボードの植穴に植物を植栽する構造となっているため、植穴から外への生育が困難であったことが原因と考えられる。今後は、ボード上への土壌の充填、施肥などを実施して、植穴から外側への生長を追跡調査する必要がある。

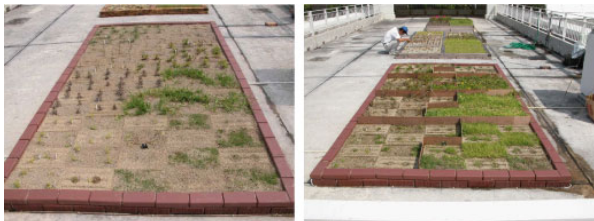
写真7. 試験区Cの生育状況（左上：5月、右上：9月、左下：2月、右下：植栽配置図）

セントオーガスチングラス、コウライシバ、リュウノヒゲ、キンチョウの植被率は植栽当初から増加しており、本基盤における植物材料として適していると考えられる。今後は、生育の状況が良くなかった植物について、植え付け間隔を狭めることや、基盤上への土壌の充填や施肥を実施する必要がある。

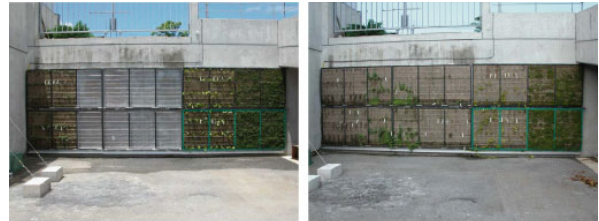
写真8. 試験区aの生育状況（左上：5月、右上：9月、左下：2月、右下：植栽配置図、オオイタビとヒハツモドキを植栽した緑化パネルは6月に取り付けられた）

全体的に生育状況は良くなかった。これは、灌水した水が基盤下部へ集中したことによる基盤上部の乾燥化が原因であると考えられる。今後は、植栽初期の活着促進、灌水条件の変更、基盤サイズの変更や灌水方法の検討が必要である。

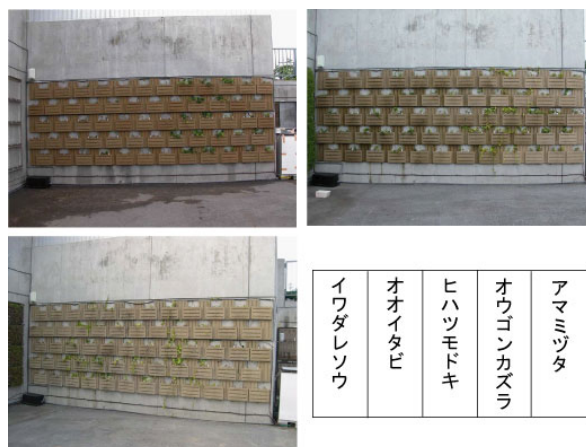
写真11．試験区 c の生育状況（左上：5月、右上：9月、左下：2月、右下：植栽配置図）

草丈の増加や植被率の上昇は少なく、生育状況は良くなかった。これは、植栽密度が低いことや、土壌の肥料成分が少ないことが原因と考えられる。今後は、より肥効のある基盤土壌への改良、施肥の実施などが必要である。
