高度な画像認識技術を活用した効率的な 管路マネジメントシステム技術に関する技術実証事業

実施者：日本下水道事業団、日本電気(株)、船橋市共同研究体
実証フィールド：千葉県船橋市

技術概要

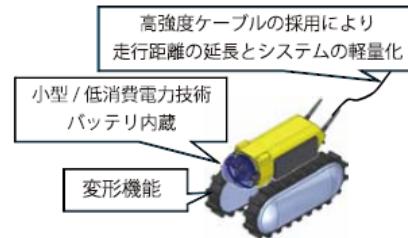
高い走行性能

高い障害物乗り越構造により
走行距離の延長

高強度ケーブルの採用により
走行距離の延長とシステムの軽量化

小型 / 低消費電力技術
バッテリ内蔵

変形機能

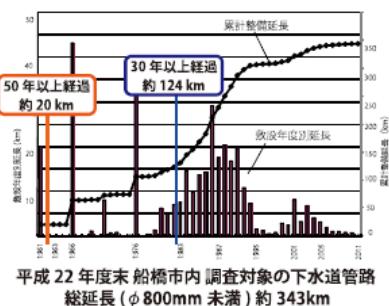
実証フィールド(船橋市)

実証実験の対象は 200 ~ 800mm
未満の管路の中から、路線の重要
性等を考慮して約 30km を抽出し、
実証を実施する

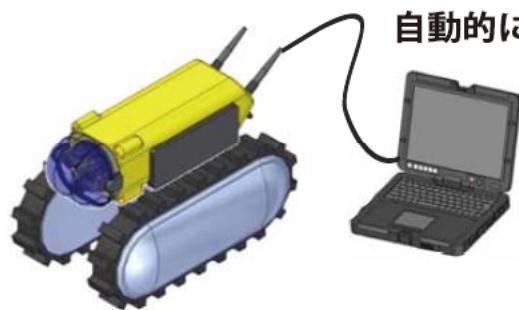
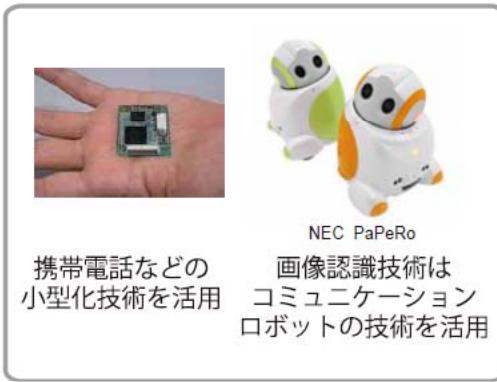
調査ロボットのイメージ

小型 / 低消費電力技術 画像認識技術により
バッテリ内蔵 ひび割れなどを

下水管路の
大きさに合わせて変形

自動的に発見

携帯電話などの
小型化技術を活用
NEC PaPeRo
画像認識技術は
コミュニケーション
ロボットの技術を活用
