ブルキナファソ出張報告

出張者： 下水道研究部 下水処理研究室 重村 浩之、道中 敦子、川住 亮太

出張先： ブルキナファソ（ワガドゥグ）

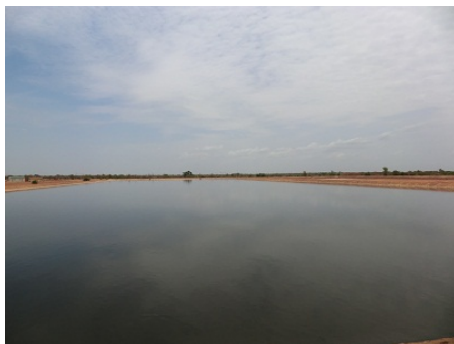
写真-1 ONEAの下水処理場

ブルキナファソにおける下水道整備及び管理の現状について聞くため、ブルキナファソで下水道整備を行っている国家上下水道公社（ONEA: Office National de l'Eau et de l'Assainissement）にヒアリングに行った。ONEAは、水・水利・衛生省が監督する政府系企業であり、ブルキナファソの主に都市部における上下水道整備を担っている。現在の下水道整備状況は、管路が総延長70km、下水処理場がワガドゥグ郊外に1ヶ所あり、処理水量が5,400m³/day、処理人口は約10,000世帯である。フランス開発庁からの財政支援を受け、今後も下水道整備を促進する予定である。また、ワガドゥグ郊外に位置するONEAの下水処理場を視察した。処理法は、嫌気性池（沈殿池）と広大なラグーン池（機械式曝気・攪拌をしない池）を組み合わせた方式（容積160,000m³）であり、流入水の50%以上がビール工場とと殺場からの産業排水とのことであった（写真-1）。処理水の放流口では、市民が自由に処理水を灌漑に利用しているとのことであった（写真-2）。

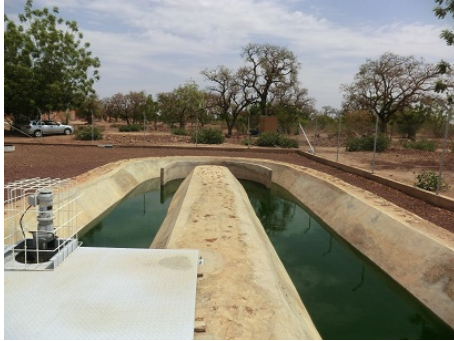
写真-3 HRAP

ブルキナファソに適用可能な下水処理の実験のためにワガドゥグ郊外に設置している下水処理実験施設（高速藻類増殖池（HRAP: High Rate Algal Pond））の現地調査を行った。HRAPは、雑排水を藻類等の浄化能力を利用して処理する施設である（写真-3）。HRAPに隣接した実験農場では、HRAP処理水、実験で作

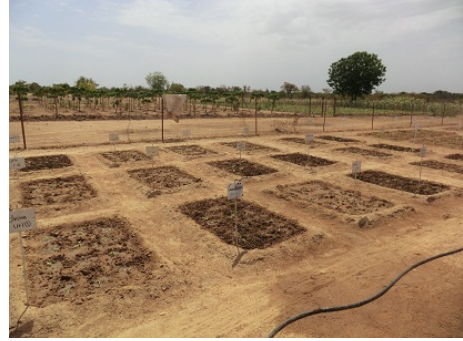
写真-4 実験農場

成したコンポスト、回収した尿の肥効試験を行っている（写真-4）。

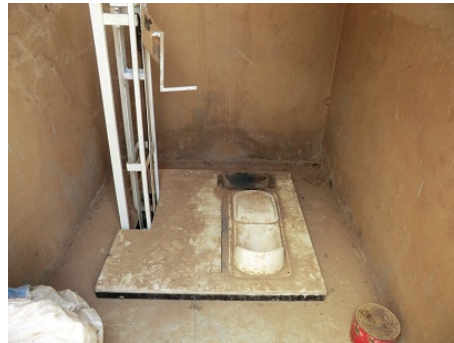
写真-5 コンポストトイレ内部

家庭からのし尿を肥料にするための実験をしているパイロットファミリー宅の現地調査も行った。パイロットファミリー宅では、a) 便をコンポストトイレで微生物の働きにより処理・堆肥化、b) 尿を分別回収・貯留、c) 雑排水をシャワー室横に設置した傾斜土槽処理システムにより処理して灌漑用水化するための3技術について実証実験が行われている（写真5～6）。コンポスト及び尿は肥料として、雑排水処理水は灌漑用水として小規模菜園に農業利用される。

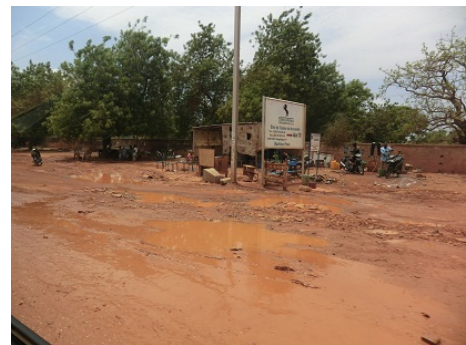
写真-7 降雨後の道路の様子

ブルキナファソでは、4月は乾季のピークであり、日中は40℃を超える厳しい日が続いた。乾季のためと思われるが、ワガドゥグ市内に整備された排水路に水はほとんど流れていなかった。滞在中には、乾季にも関わらず2回降雨があった。現地ガイドに話を聞いたところ、この時期の降雨はめずらしいとのことで、気候変動が感じられた。ワガドゥグ郊外へ行くと、側溝が未整備の未舗装道路が多く、水たまりが多数見受けられた。これらの水たまりは、土壌が雨水透水能力の小さい粘土質であることから、降雨により発生したと思われる（写真-7）。市内には、ビニールやプラスチックのゴミが多数散乱しており、側溝にゴミが溜まっている場所も多く見受けられた。ただし、都心部の幹線道路周辺については清掃員の姿も見られ、ゴミは少なかった。電力供給は不安定であり、省庁ヒアリング時には数十分間停電が発生したことがあった。
