打ち込み式水位観測井による 堤体内水位モニタリング

(独)土木研究所 つくば中央研究所
地質・地盤研究グループ 土質・振動チーム
doshitsu@pwri.go.jp

1. 検討の背景・目的
2. 打ち込み式水位観測井の特長
3. 現場における観測事例の紹介
4. まとめ

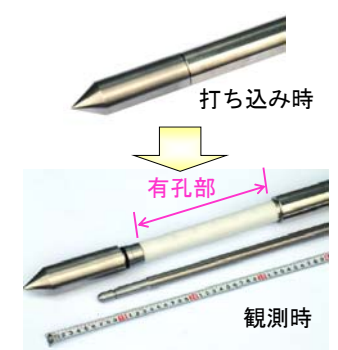
先端部の写真

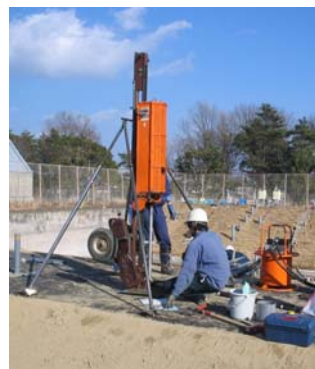
ラムサウンディング試験機
(打ち込み機械の例)

打撃貫入により、観測孔を設置
→機械ボーリングと比較して、
短時間(作業時間 約7割短縮)
低コスト(設置費用 約3割削減)

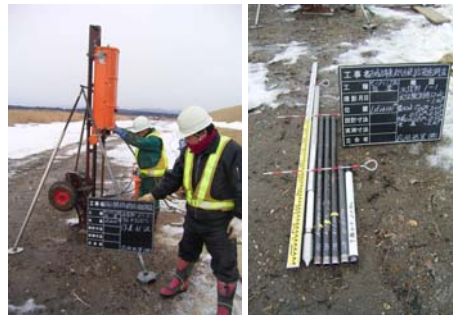
作業状況 観測装置・ロッド一式

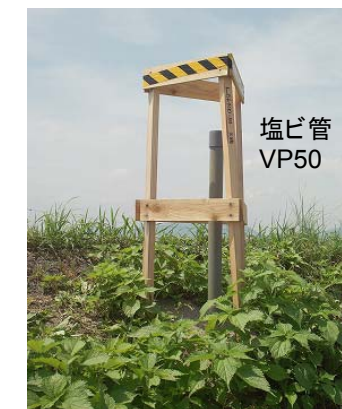
観測孔設置状況

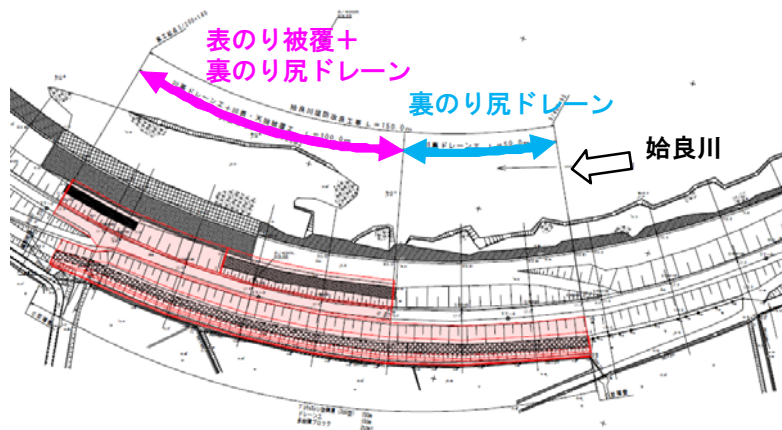
平面図

■観測位置

始良川左岸5.3~5.5km、延長200mの範囲
20年度に堤防の質的整備を実施

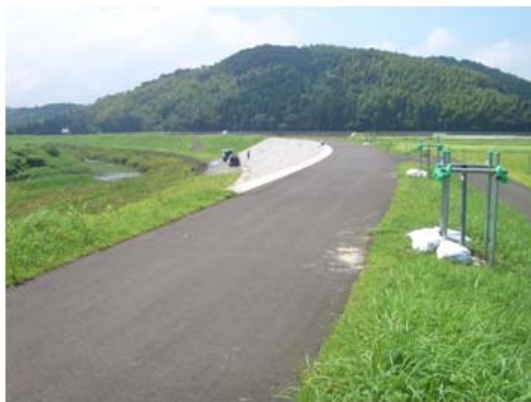
観測孔の設置完了時の状況
