2017年2月20日

# 実物大模型を用いた浸透破壊実験

河川研究部 河川研究室

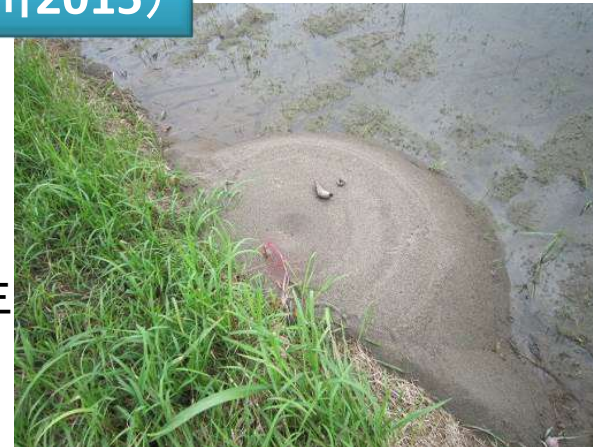
噴砂（鬼怒川2015）

浸透決壊の  
前兆現象（漏  
水・噴砂）が  
23箇所も発生

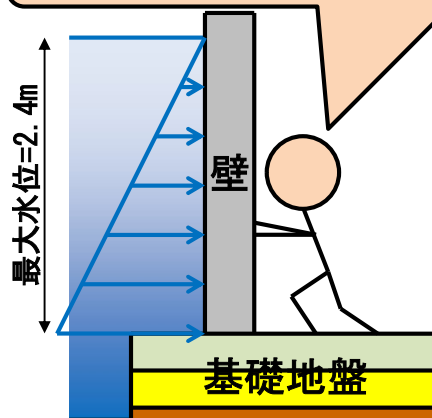
今回の実験で堤防を壁に見立てると、壁には **14 t** もの水圧がかかる

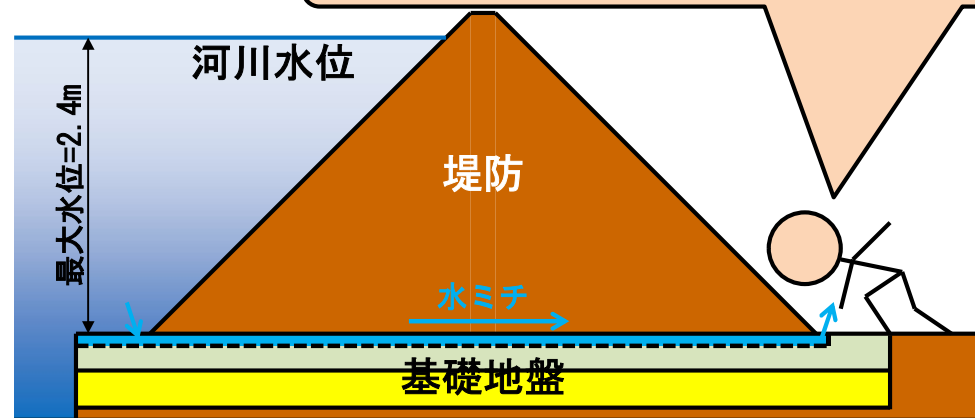
堤防の下に手のひらサイズ (140cm<sup>2</sup>) の水ミチができると、その漏水を手で抑えるには最大で **34 kg** の力が必要

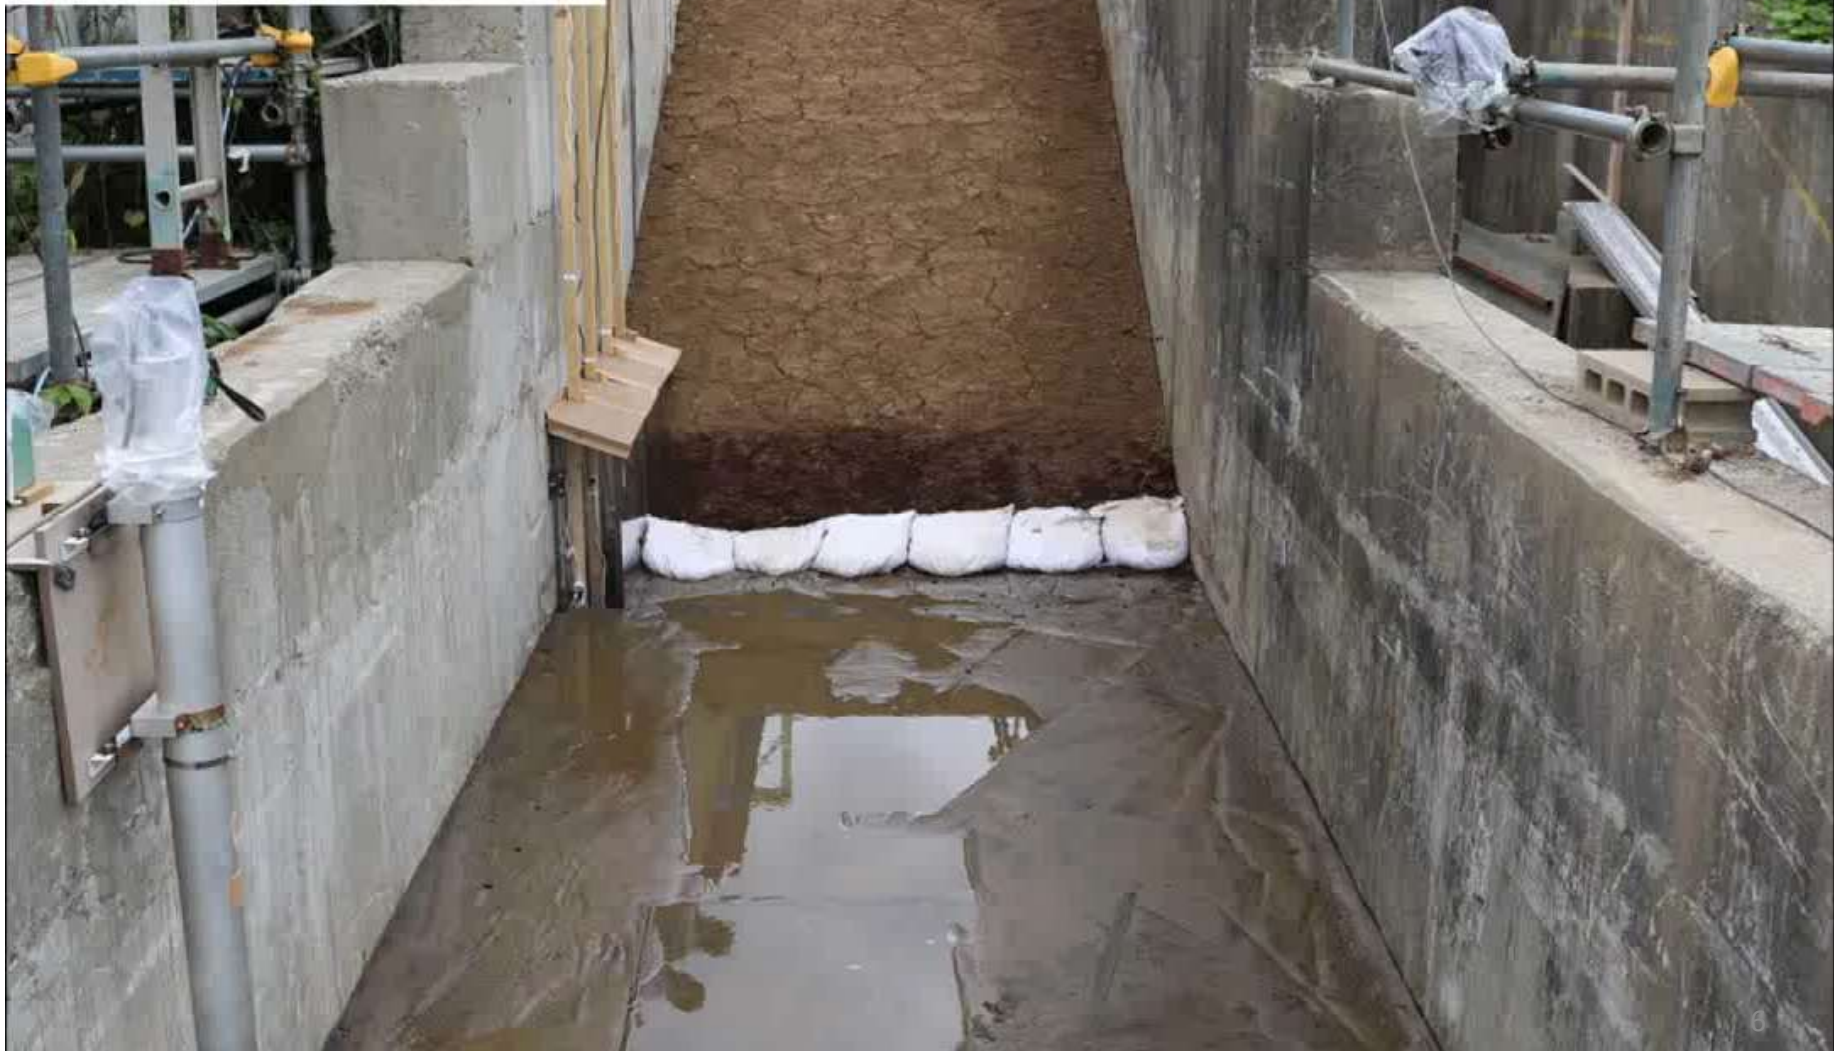
【決壊まで至らないケース】

実験時間：20時間

再生時間：22秒（約3200倍速）

- 浸透には、決壊に至るものとそうでないものがある。
- 決壊に至らない浸透は、漏水や部分的裏法すべりが生じた後安定する、あるいは噴砂が時間をかけて進行する。
- 決壊に至る浸透は、決壊直前に急激に変状・破壊が進行する。
- 裏法尻部の水圧が高い条件下では、堤体と基礎地盤の境界など土質が不連続となる場所が浸透決壊の弱部となりやすい。

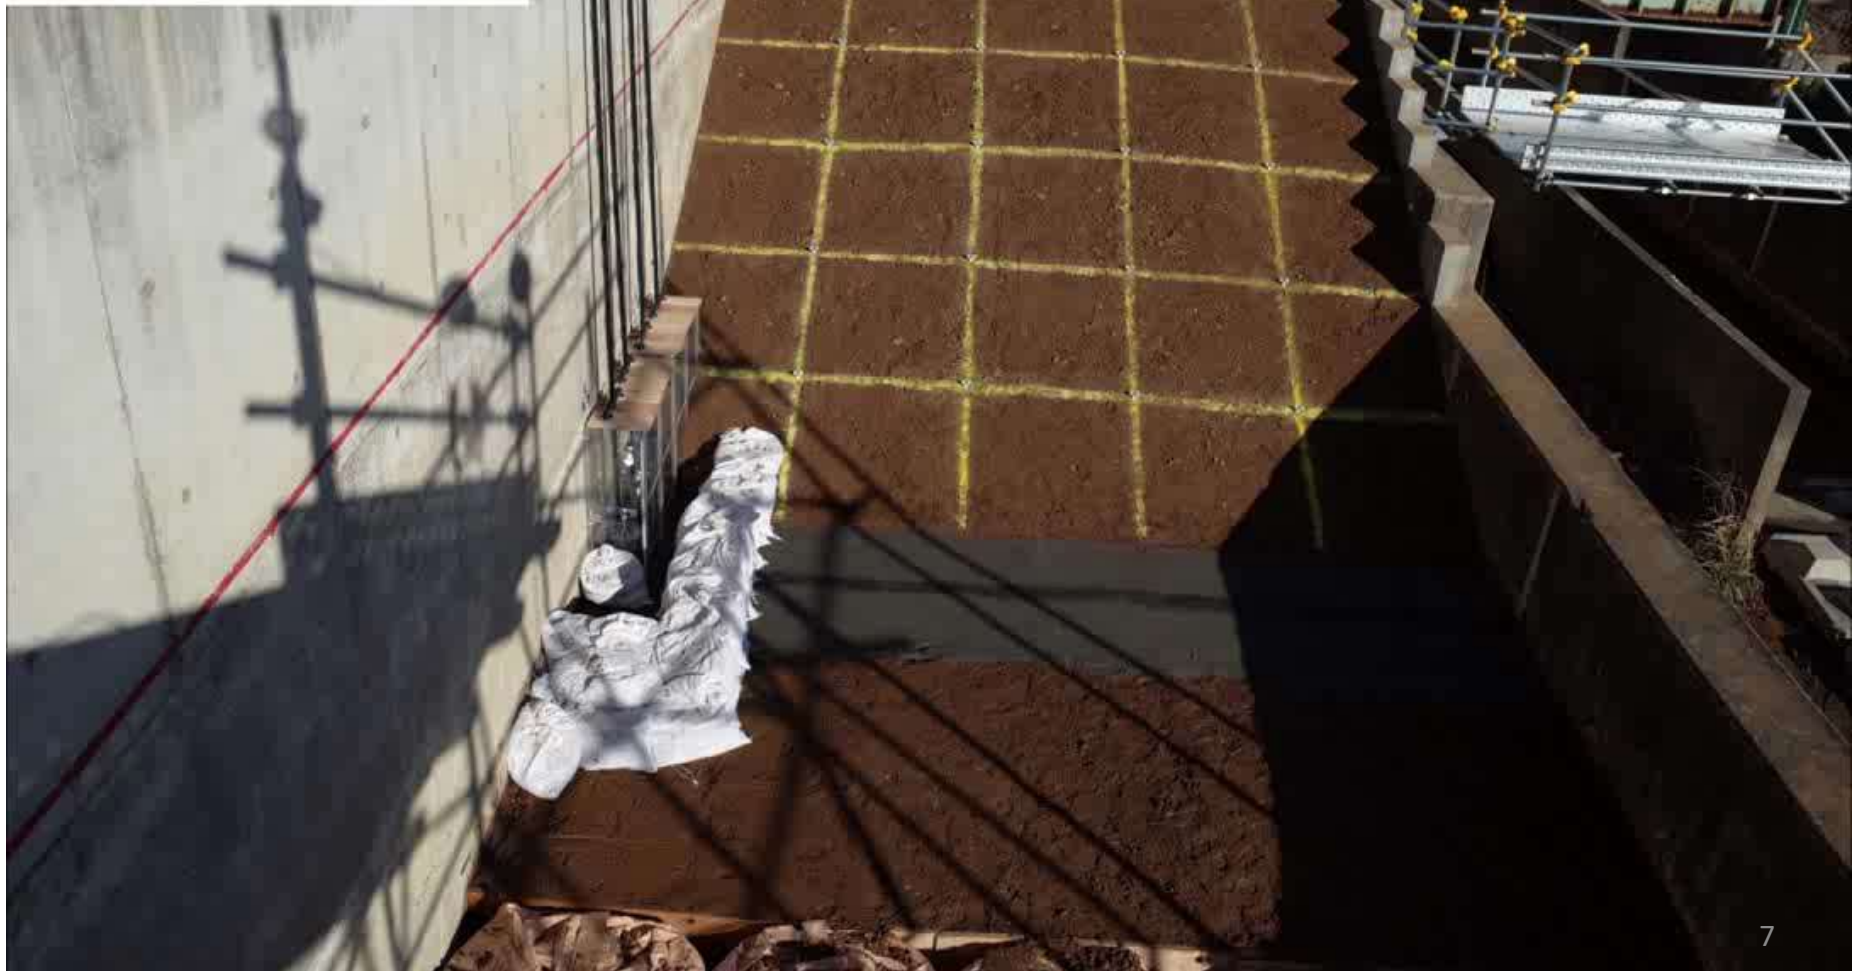
【決壊まで至るケース】  
実験時間：2時間  
再生時間：15秒(約480倍速)  
※決壊時間は1時間45分頃  
(動画で13秒頃)

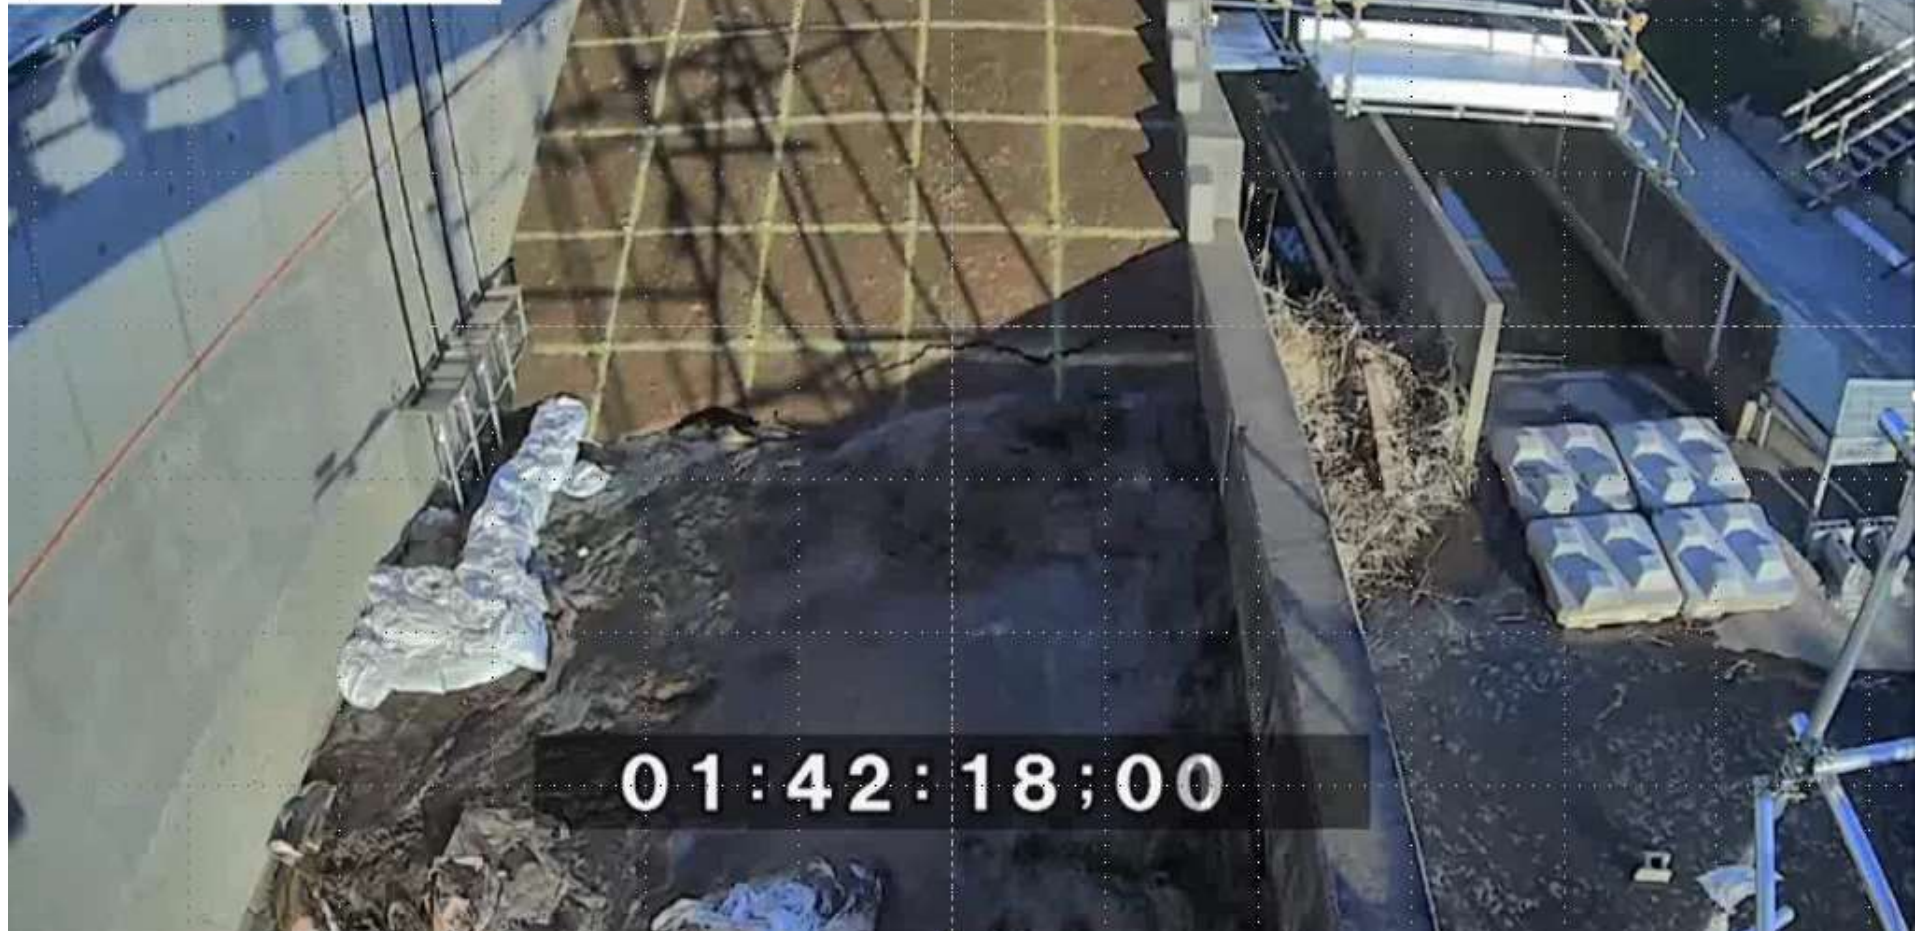
【決壊まで至るケース】  
1時間42分18秒～1時間44分42秒  
の破壊が急激に進む状況
