国総研技術速報 No.3：粘り強く効果を発揮する海岸堤防の構造検討（第 2 報）

国土交通省 国土技術政策総合研究所 河川研究部

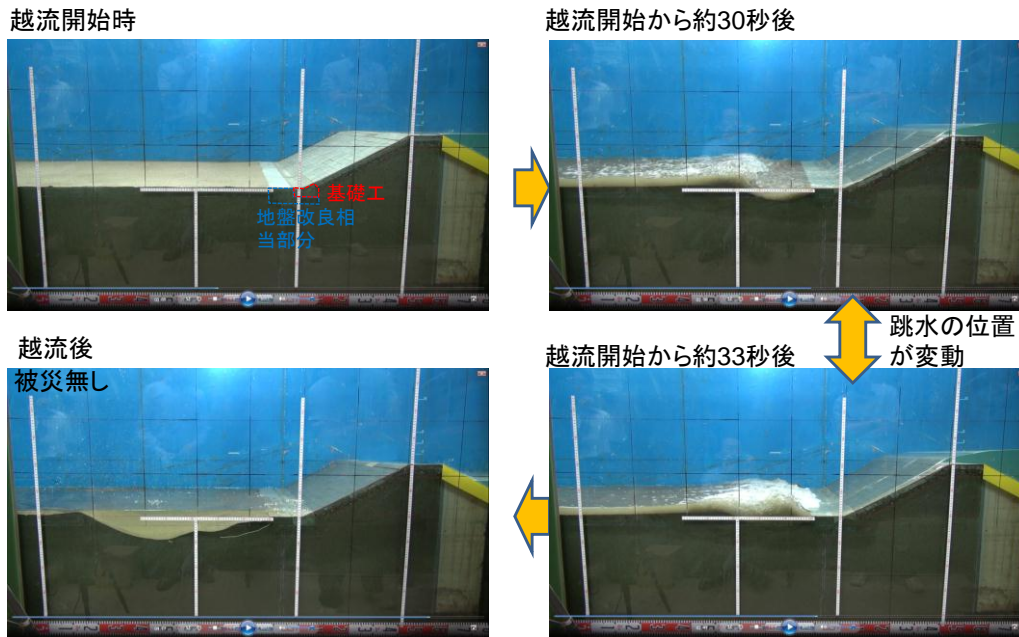
図-22 越流時の状況（越流水深 2m，地盤改良有り）

図-22 は、地盤改良有りの場合における状況を示しています。小規模実験では地盤改良の模擬が難しいため、地盤改良部分は比重が等しいモルタルで製作して水路内に設置しており、基礎工と地盤改良部分は接着していない状態になっています。地盤改良有りのこの条件でも図-21 と同様に被災は生じませんでした。ただし、跳水が地盤改良下流端から離れた状態でも近づいた状態でも、図-21 に示した地盤改良ありのケースに比較して、下流に向かう越流水の方向がより水平に近づき、このため越流水が裏法尻の地盤に下向きに突っ込む状況になりにくいことが確認されました。

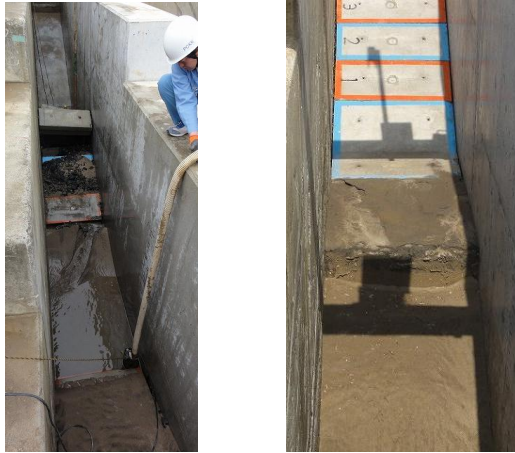
基礎工、裏法被覆工、フィルター層、堤体土が流失
 地盤改良部分の表面が削れたが、流失していない

図-27 越流後の状況（越流水深 2m, 左：地盤改良無し, 右：地盤改良有り）

図-26 に地盤改良有り (図-20 の灰色部分の基礎工周辺に茶色部分の地盤改良を施した条件) のケースにおける基礎工周辺の状況を示します。このケースでは、越流開始からしばらくの間は基礎工と地盤改良部分で射流が見られ、その後に跳水が下流から近づいてきても基礎工や裏法被覆工は流失しませんでした。越流後には、図-27 のように、地盤改良部分の表面に削られた跡はあるものの、ほぼ原形をとどめており、全体として地盤改良無しのケースと対照的な状況になりました。また、越流後の断面形を示した図-28、30 に示すように、地盤改良部分より陸側は大きく洗掘されていますが、地盤改良部分の下面までは洗掘されませんでした。
