海岸保全を目的とした チューブ型袋詰め工の現地試験施工

海外では、海岸保全施設を整備するにあたって、ジオテキスタイル製袋材に現地の海岸砂を充填する工法（以下、袋詰め工）が用いられてきている。しかし、日本ではまだ実施工例が少なく、その性能や施工体系は確立されていない。著者らは2010年11月～2011年4月に神奈川県大磯町の西湘海岸において袋詰め工の現地試験施工を実施する機会を得ることができた。袋詰め工試験体は、漂砂制御を目的とした突堤型の構造を有している。施工は、現地の砂礫をサンドポンプにて圧送充填する方法で実施した。本報は、試験施工を通じて得られた袋詰め工の施工および撤去方法、現地の波浪に対する安定性、磨耗に対する耐久性等について報告する。

THE FIELD CONSTRUCTION TEST OF GEOTEXTILE TUBE

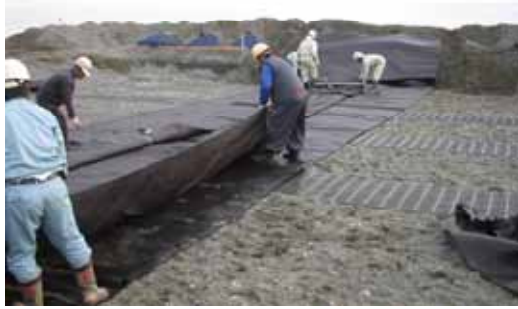
図-2 袋材の敷設

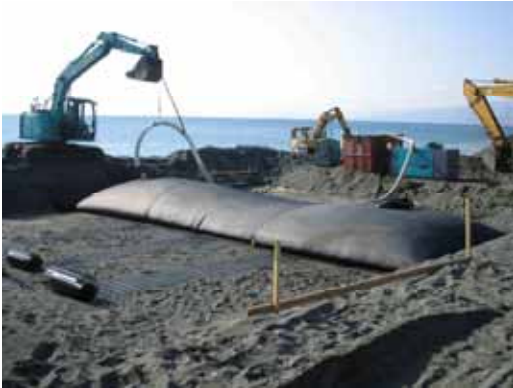
図-4 中詰め材充填工の全景

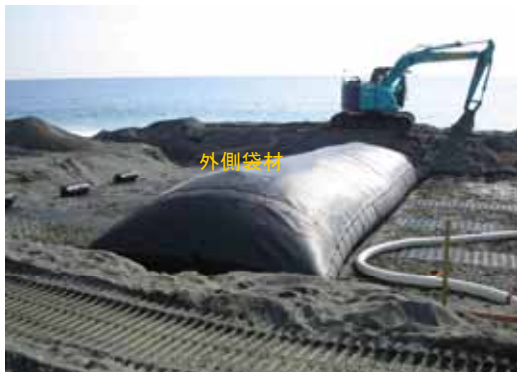
図-6 外側袋材の設置

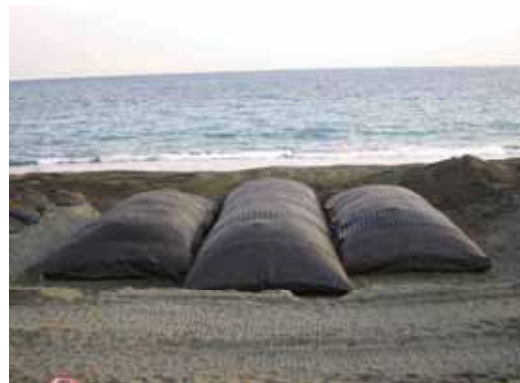
図-7 袋体の設置完了

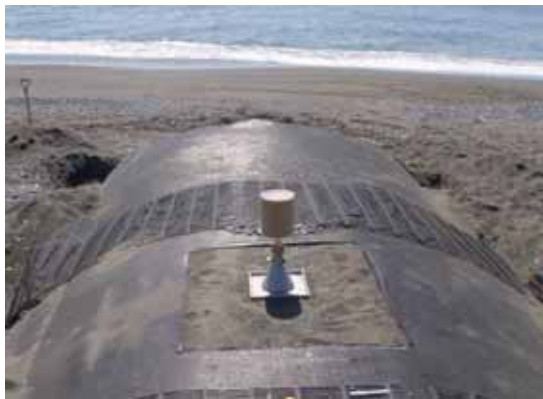
図-11 密度試験状況

方法である。したがって、施工完了後の高さ変化も小さかったものとする。ここで、後述する試験体の解体撤去時に実施した中詰め材の砂置換法による密度試験では、中詰め材密度は $\gamma_d=1.86\text{g/cm}^3$ であった。その状況を図-11に示す。また、密度試験の際に採取した中詰め材にて別途実施した土の締め固め試験(JIS A 1210)では、本中詰め材の最大乾燥密度は $\gamma_{dmax}=1.95\text{g/cm}^3$ であった。これより、試験体の中詰め材は締め固め度96%と非常に締め固まった状態であったことがわかる。また同様に、図-12は試験体解体撤去時に側面の袋材をカットした際の中詰め材状況である。これより袋体の端部にまで中詰め材が締め固まった状態で充填されていることがわかる。一方、充填口の近傍では空洞部が発生している箇所があった。これは、充填終了間際に水だけを充填した結果、充填口近傍の中詰め材が部分的にへこんだ状態のまま充填口を閉じたことに起因するものである。

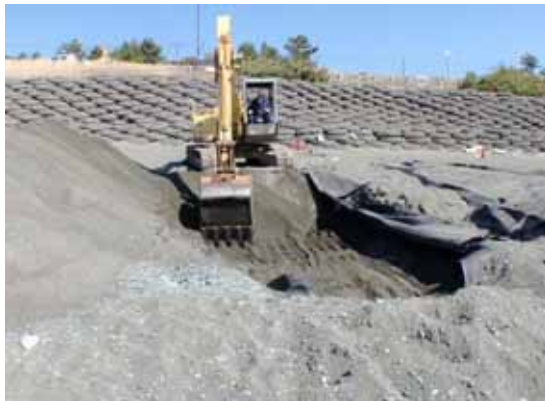
図-13 中詰め材の撤去状況

試験体の解体撤去においては、図-13に示すよう

にあらかじめ袋材にハサミで切り込みを入れ、バックホウにて中詰め材を取り出した。中詰め材を取り出し後、図-14に示すようにバックホウにて袋材を吊上げ、袋材に付着した砂を振るい落とししたうえで搬出した。施工時間は、試験体の解体撤去に3時間、袋材の片付けに1.7時間であった。従来のコンクリート製海岸保全施設に対し、設置や撤去が明らかに容易な工法であることがわかる。最近では養浜の際の補助施設のように移設・撤去の容易さが求められる場面も増えてきていることから、袋詰め工の優位性を示すひとつの特徴であるといえる。

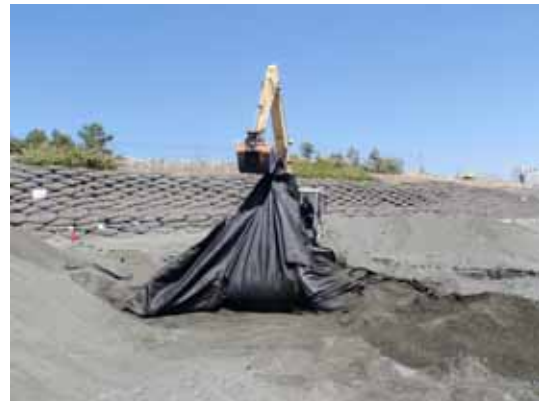
図-14 袋材の撤去状況
