5. 基礎・地盤の被害状況報告

1. 調査の概要・範囲等

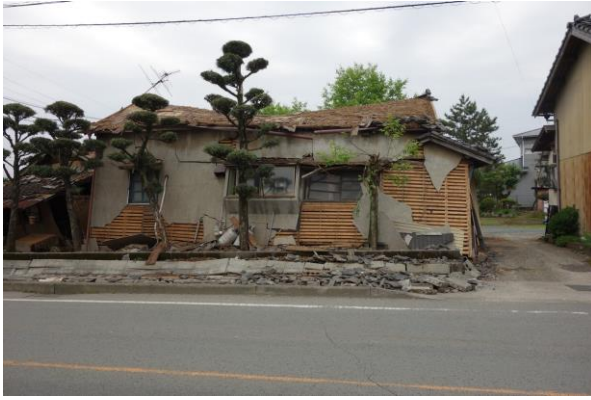
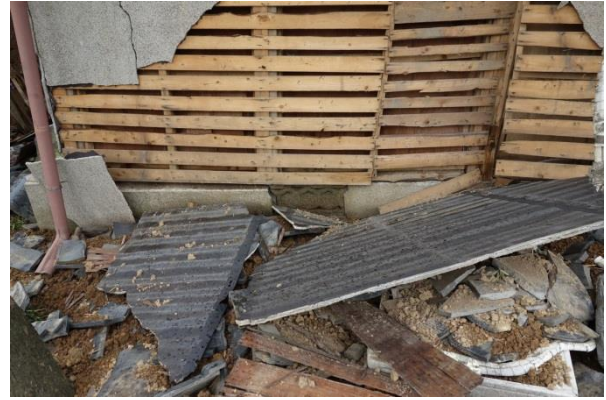
写真5 地盤変状が認められないが、基礎に損傷が認められる事例
