操作支援システムによる掘削状況確認の精度向上に関する一考察

国土交通省 国土技術政策総合研究所 正会員 ○杉谷 康弘
国土交通省 国土技術政策総合研究所 若林 康郎
国土交通省 国土技術政策総合研究所 岡島 朝治

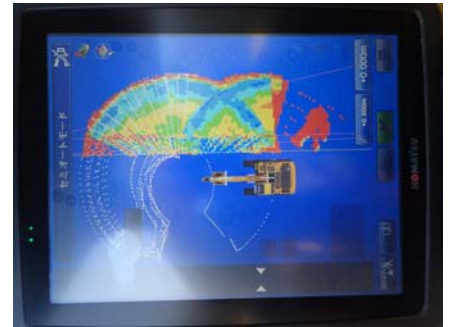
写真-5 試験 C の掘削表示

■試験 C：モニター表示を写真-5 に、実際の掘削状況を写真-6 に示す。写真-5 のモニター表示は、試験 B の場合と同様であるが、実際の掘残しは、1 回目の掘削でこぼれたところを 2 回目の掘削で再度掘削していることから、写真-6 のように、残土はかなり減っている。

実験を行った ICT バックホウでは、掘削していない場所については、モニター表示により掘残しの確認ができる一方で、掘削中にこぼれた残土については、把握できないことが確認出来た。また、試験 C のように 2 回掘削した場合には、残土を減らすことができるが、モニター表示では、1 回しか掘削していない試験 B との違いが明確ではなかった。これらのことから、完成掘削深さで掘削した回数をモニター表示することで、オペレータが同一場所の掘削回数を確認できるようにするとともに、「掘削回数」を記録として残しておくことで、残土の少ない施工を担保することが考えられる。これは、ICT 締固め機械における締固め回数を表示する機能に類似した手法である。また、残土を減らすような施工を考えた場合、「仕上げ掘削を行う直前の土砂の深さ」を浅くすることや、「仕上げ掘削の際のバケットの角度」を水平にすることが、バケットからの土砂のこぼれを少なくすることに有効であることから、これらの記録を残しておくことも残土の少ない施工を担保することに繋がると考えられる。こうした表示機能や記録機能の存在については、試験前には把握することができなかったが、存在が確認できれば、操作支援システムによる出来形を担保する有効性について確認する予定である。
