車両搭載センシング装置を用いた 道路案内標識の位置及び板面記載データの抽出手法

難波雄二・糸氏敏郎・池田裕二

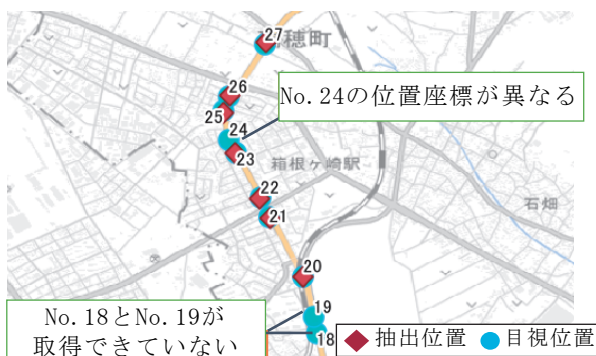
図-6 プログラムによる抽出位置と目視位置

プログラム抽出結果と目視による確認位置の比較を図-6に示す。本プログラムを用いて取得できた道路案内標識の数は24箇所であるため、27箇所の道路案内標識のうち抽出できた割合を示す再現率は88.9%であった。見落としが生じた3か所について、No18、19はプログラムでは抽出できず、No24は、No23と同一視することで抽出できなかった。見落としの可能性のある場合、目視により全てのデータを再確認する必要があるため、

今後、見落としの理由を詳細分析し、再現率向上のためにDeep Learningによる検知精度を改善する必要がある。

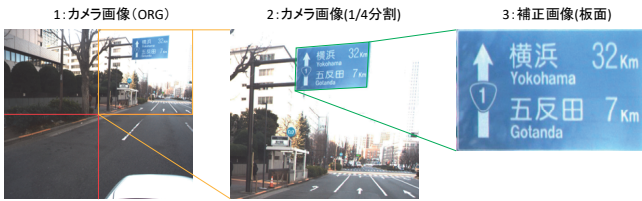
図-8 板面画像サイズの異なる画像例

案内地名の抽出の際、画像内の板面が大きく写っている方の抽出精度が高いと考えられるため、元の画像に加え4分割の拡大画像及び板面領域のみを抜き出し正面から見た角度に補正した画像の3種類の抽出精度を評価した（図-8）。その結果、補正画像が正評価率及び案内地名抽出率が最も高くなり望ましい結果となった（表-3）。一方で、4分割の拡大画像の方が元の画像より正評価率が低下する場合があるので、更なる詳細分析が今後の課題と考えられる。
