令和元年台風第 15 号に伴う強風による建築物等被害 現地調査報告（速報）

国土交通省国土技術政策総合研究所
国立研究開発法人建築研究所

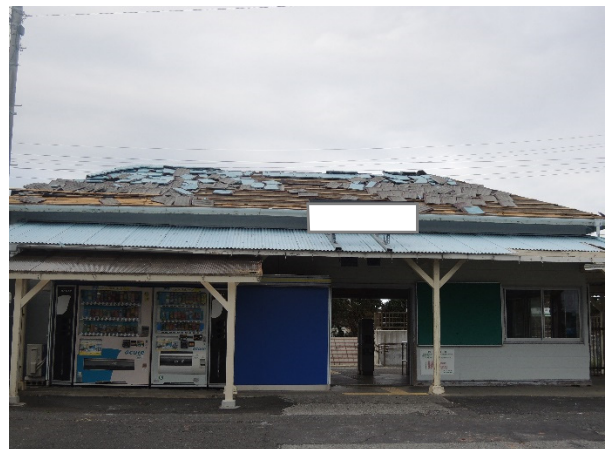
- ・ 鉄骨造 2 階建ての店舗 C の外壁が脱落しており (写真 4.1.7)、屋内の天井仕上げ材の被害も屋外から確認した。
- ・ 店舗 C の付近では、比較的築年数が経っていると思われる店舗併用住宅と駅舎で、多くの屋根瓦の移動を確認した (写真 4.1.8~4.1.9)。
- ・ 駅舎前の小規模木造建築物に残留変形を確認した (写真 4.1.10)。高さ約 860mm 建具の水平方向のゆがみ約 80mm より、約 5 度の傾きである。

写真 4.1.8 駅舎での屋根瓦の被害

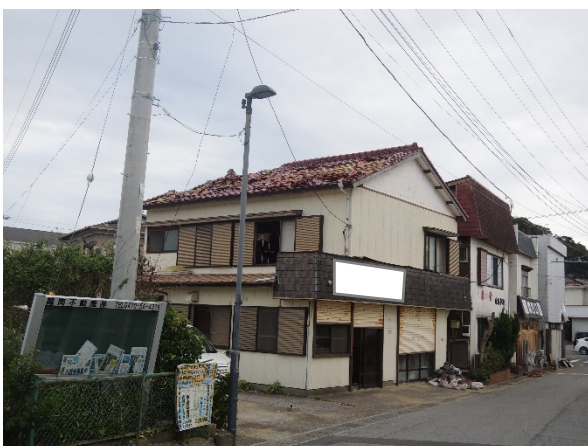
写真 4.1.9 店舗併用住宅での屋根瓦の被害

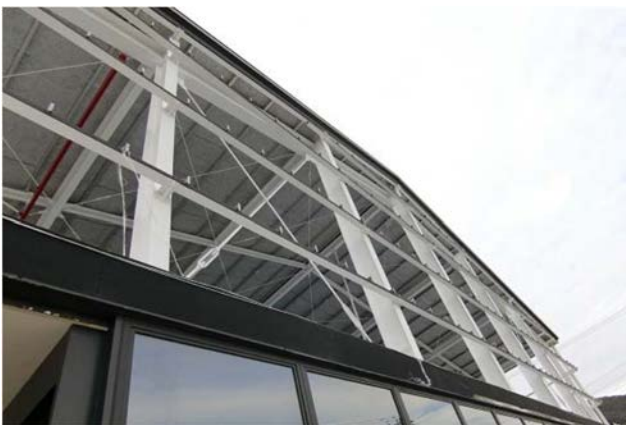
- 写真4.1.11に示す店舗Dは、旧鋸南町立保田小学校の鉄骨造体育館を改装したものである。改装時に取り付けられた外壁材（写真4.1.12、樹脂製）は、鋼製の胴縁に取付金具を介して設置した仕組み（写真4.1.13）であり、その多くが脱落していた。外壁材の脱落した割合は桁行面よりも妻面のほうが大きく（写真4.1.14）、雨水が降り注ぐ状況（写真4.1.15）のようであった。

写真4.1.13 外壁材の留め付け部分

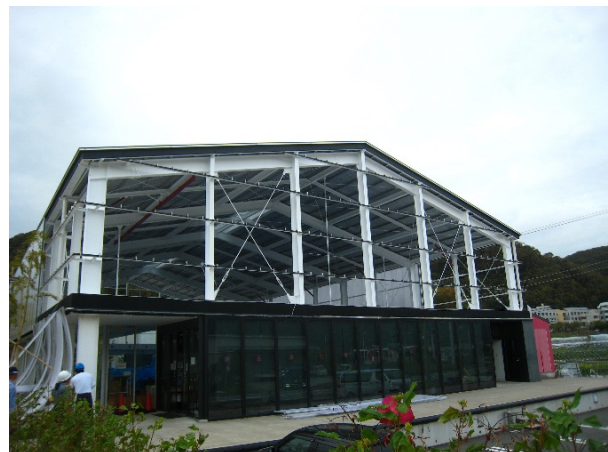
写真4.1.14 全ての外壁材が飛散した妻面

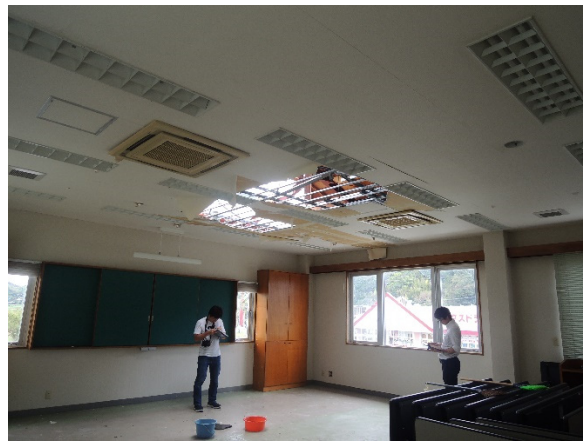
写真 4.1.17 2階天井の被害状況

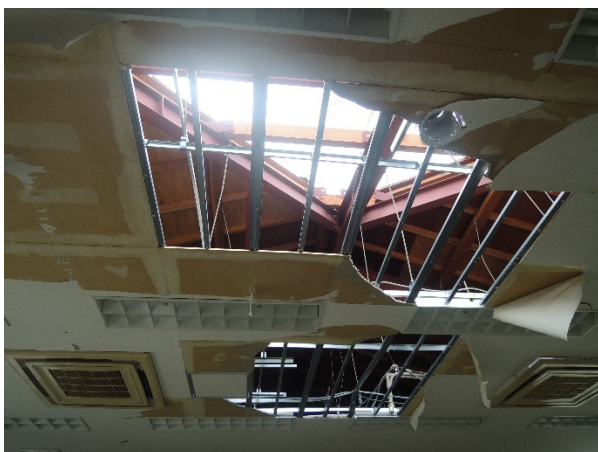
写真 4.1.18 2階天井と野地の被害状況

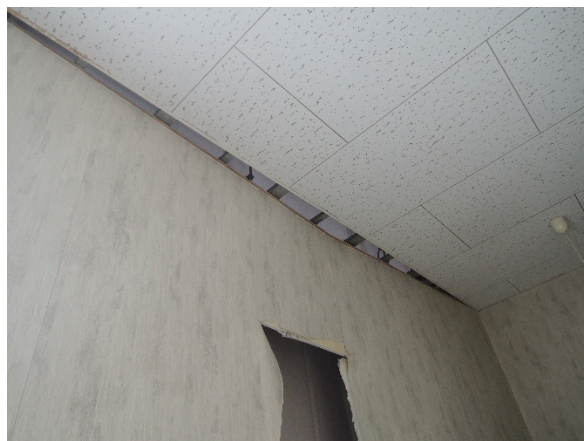
- ・ 階段室の壁材に、内圧が上昇した結果と思われる屋外側に変形した状況を確認した（写真 4.1.19）。
- ・ 1 階で破損した窓ガラスの破片が屋内のドアに突き刺さって貫通した状況を確認した（写真 4.1.20～4.1.21）。

写真 4.1.19 階段室の壁材の変形

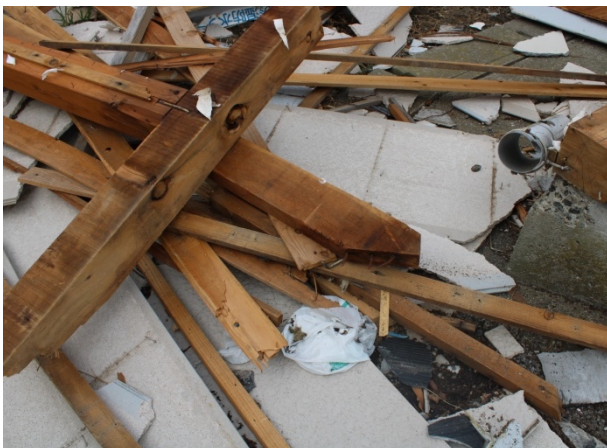
- ・ 倒壊した木造倉庫（写真 4.1.22）にアンカーボルト（写真 4.1.23）と断面 45×90mm 程度の筋かい（写真 4.1.24）は存在したが、筋かいの端部は釘 3 本で接合されているのみで、柱脚接合部もかすがい（写真 4.1.23）しか確認できず、接合部の外れが倒壊の要因と考えられる。
- ・ 倒壊した鉄骨造倉庫（写真 4.1.25）は純ラーメン構造であり、破壊した柱脚部のベースプレートとアンカーボルトは腐食していた（写真 4.1.26）。

写真 4.1.24 木造倉庫に用いられていた筋かい

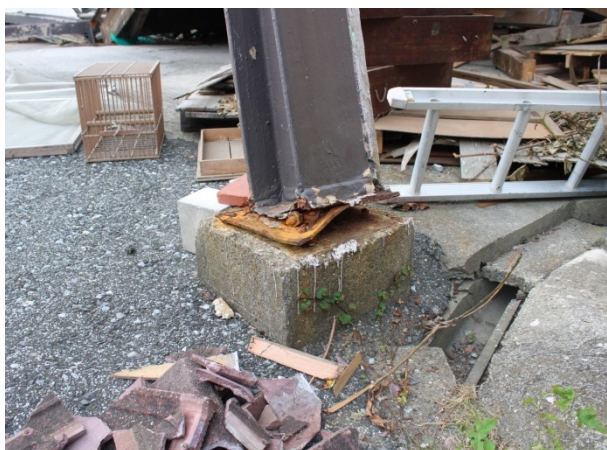
写真 4.1.26 鉄骨造倉庫の柱脚部

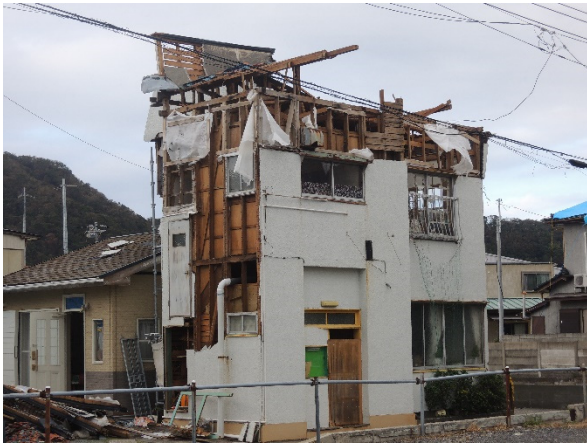
- ・ 写真4.1.27に示す木造住宅の築年数は不明であるが、外観上、比較的築年数の経ったものと思われる。大きな範囲の外壁と小屋組が飛散していた。
- ・ 隣接する住宅のなかには、被害が極めて軽微なものも確認された（写真4.1.28）。

写真 4.1.27 木造住宅の被害状況

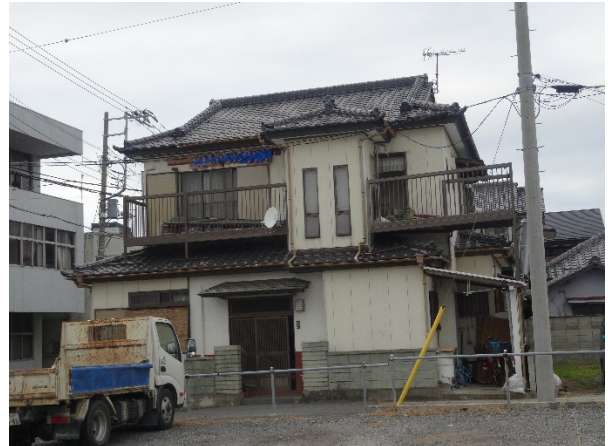
写真 4.1.28 隣接する住宅の被害状況

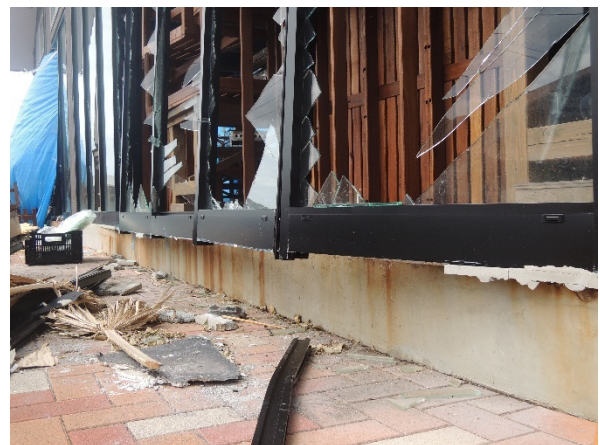
- ・ 店舗Eは鉄骨造平屋建てであり、屋外に面する建具が屋外方向に変形してガラスが破損したほか（写真4.2.1～4.2.2）、腰壁が屋外に転倒していた（写真4.2.3）。
- ・ 屋内の天井仕上げ材の一部が損傷していた（写真4.2.4）。

写真 4.2.2 屋外に面する建具の損壊(2)

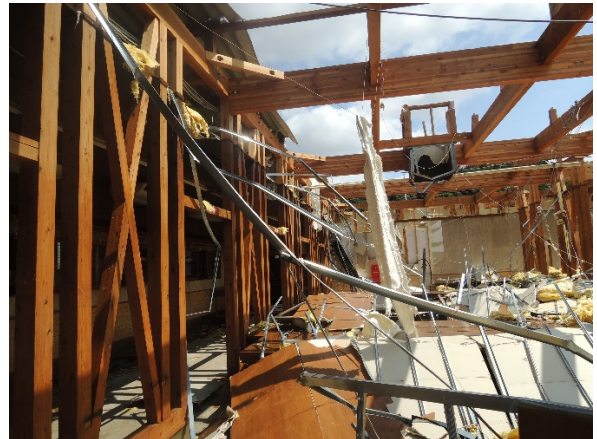
- ・ 木造平屋建ての店舗 F は、上記の店舗 E と同じ商業エリア内に位置している。小屋組が広範囲に飛散し、屋内でも天井が落下する等の著しい被害状況である（写真 4.2.5～4.2.6）。小屋組は店舗 F の北東側に落下していた（写真 4.2.7）。屋根材は鋼板製折板であり、短ほぞ部（ほぞ断面 30mm×30mm×長さ 45mm）を有する小屋束（かすがい打ち、写真 4.2.7 中の○印）が引き抜けていた。
- ・ 店舗 F に隣接する電柱が北東方向に折損していた（写真 4.2.8）。

写真 4.2.6 店舗 F の屋内の状況

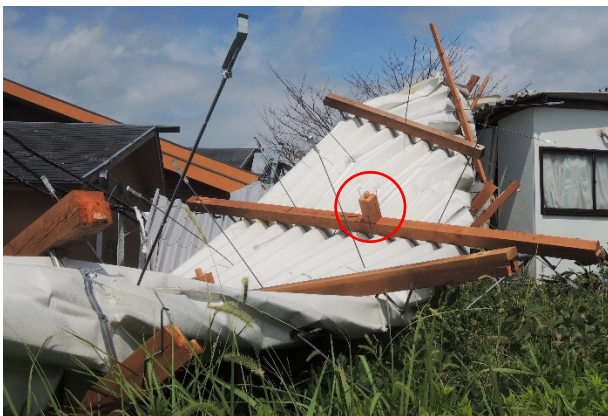
写真 4.2.7 飛散した小屋組

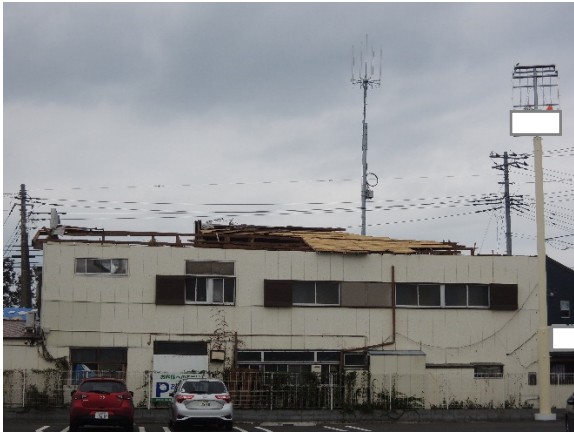
- ・ 木造 2 階建ての店舗 G では、大きな範囲の小屋組が損壊していた（写真 4.2.9～4.2.10）。
- ・ 店舗 G の付近では、木造住宅の棟瓦の脱落（写真 4.2.11）、老朽化した倉庫の倒壊（写真 4.2.12）、電柱の折損（写真 4.2.13）、自動販売機の転倒（写真 4.2.14）を確認した。

写真 4.2.9 店舗 G の小屋組の損壊(1)

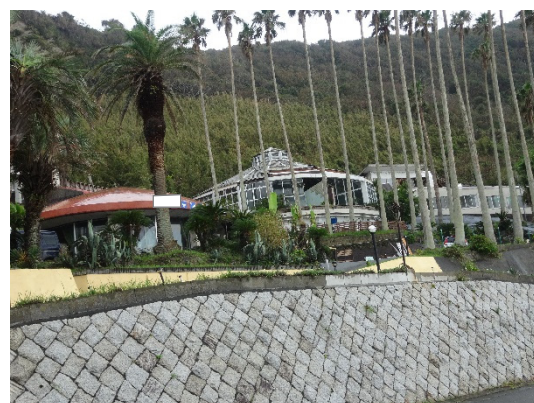
- 公園施設Aの近くにある宿泊施設Aでは、天井パネル及び軒天井が破損していた(写真4.2.17~4.2.18)。周囲にある樹木の転倒などは確認されていない。

写真 4.2.18 宿泊施設Aの屋根・
窓ガラスの被害状況

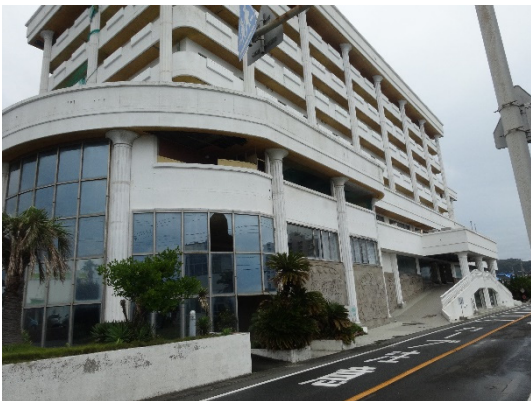
- ・ 宿泊施設 C の海に面した窓ガラスが破損していた(写真 4. 2. 21)。しかし、Google ストリートビューによると被災前から窓ガラスへのひびが入っていたと思われる(写真 4. 2. 22)。また、被災前から軒天井が破損していることも確認できる。
- ・ 写真 4. 2. 23 によると、エントランスの軒天井が風によって広範囲にわたって破損・脱落していることが確認できる。
- ・ 最上階の軒天井は隅角部に近い位置で破損していた。この破損状況は、他の階や場所ではあまり見られなかった(写真 4. 2. 24)。

写真 4. 2. 21 屋根・軒天井の被害(被災後)

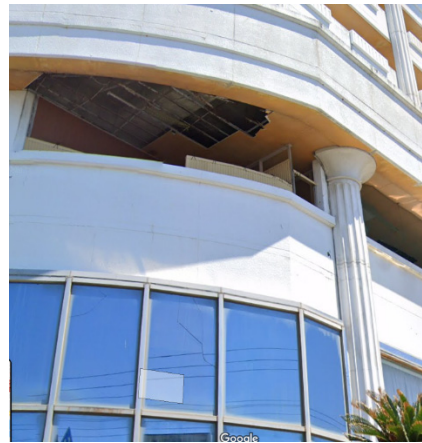
写真 4. 2. 22 被災前の軒天井・窓ガラスの状況 (Google ストリートビュー(2019年5月撮影)より)

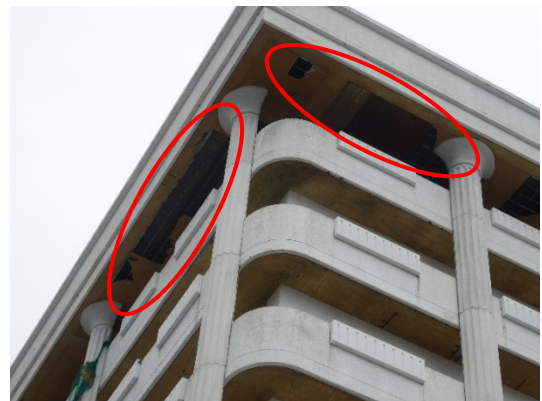
写真 4. 2. 24 最上階の軒天井の被害

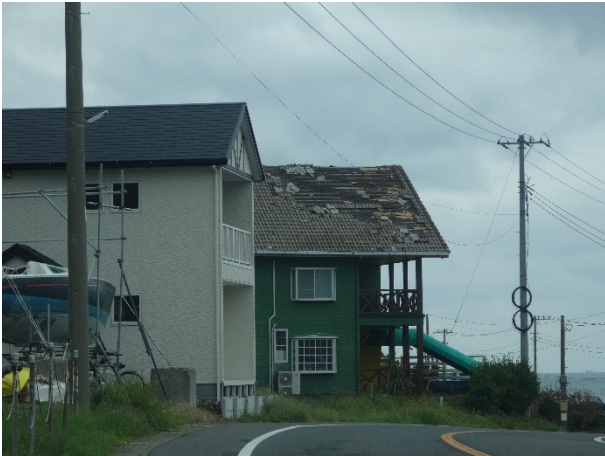
- ・ 宿泊施設 D の南西側に位置する屋根瓦(写真 4.2.25)が飛散していた。また、北東側でも瓦の位置ずれや浮きが確認できる(写真 4.2.26)。外壁や窓ガラスに目立った被害はなかった。

写真 4.2.25 屋根瓦の被害(風上側)

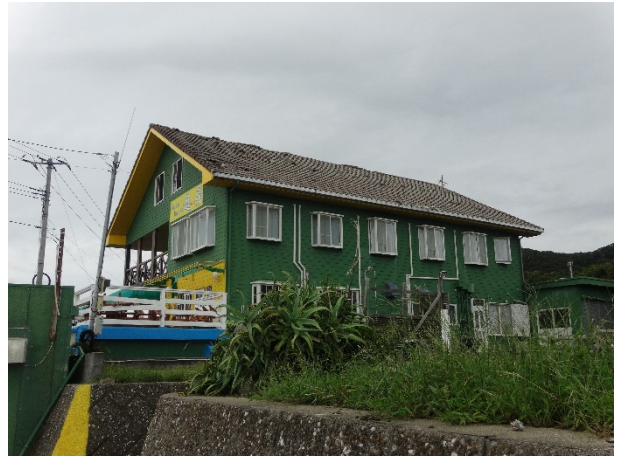
写真 4.2.26 屋根瓦の被害(風下側)

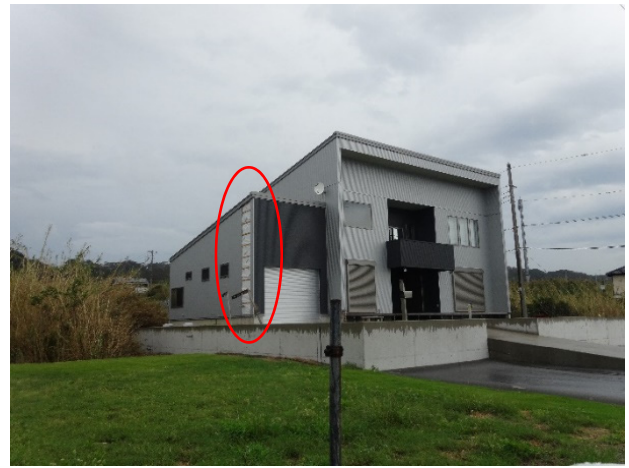
- ・ 類似した形状の 2 棟の住宅で外壁の被害が見られた(写真 4. 2. 30～4. 2. 31)。これらの住宅は 30mほど離れていたが、いずれも海から(南から)の風を受け、局所的に強い負圧が発生する隅角部での外壁材が剥離していた。

写真 4. 2. 31 住宅の隅角部での被害状況(2)

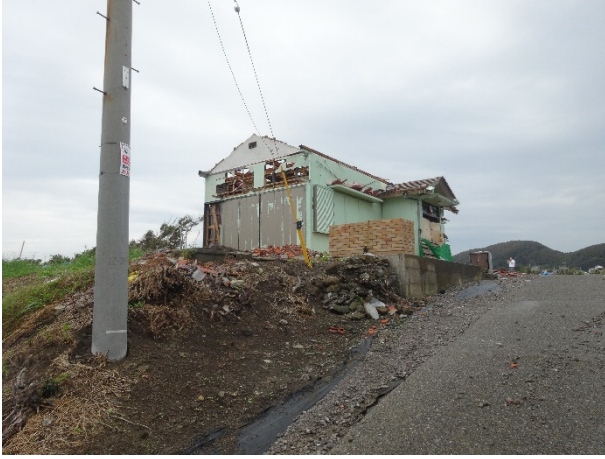
- ・ 住宅の屋根が小屋組ごと飛散し(写真 4. 2. 32)、屋根瓦の飛散も見られた(写真 4. 2. 33)。この住宅は周囲が開けた傾斜地に位置し、近くに他の建築物や工作物がなかったため、他の建築物等への被害はなかった。

写真 4. 2. 32 屋根と外壁の被害

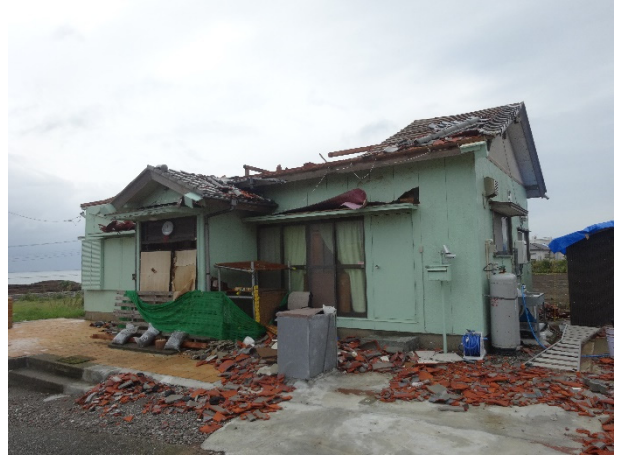
写真 4. 2. 33 屋根の被害状況

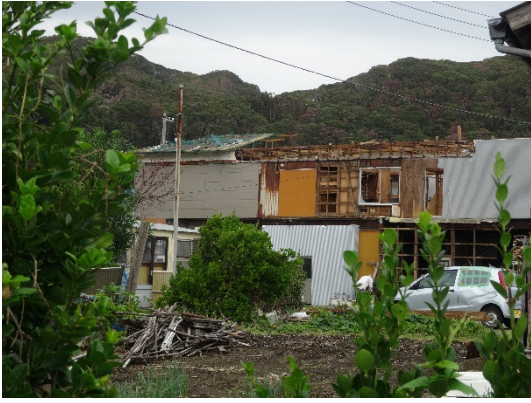
- ・ 木造住宅で屋根の飛散や上部構造の倒壊が見られた(写真 4. 2. 37~4. 2. 38)。これらの住宅は空き家と思われる。
- ・ 写真 4. 2. 39 の住宅は小屋組の飛散だけでなく、外壁材の脱落などの被害が見られた。
- ・ 軽量鉄骨造の車庫に、屋根の飛散と柱の倒壊があった(写真 4. 2. 40)。

写真 4. 2. 37 木造住宅の屋根と外壁の被害

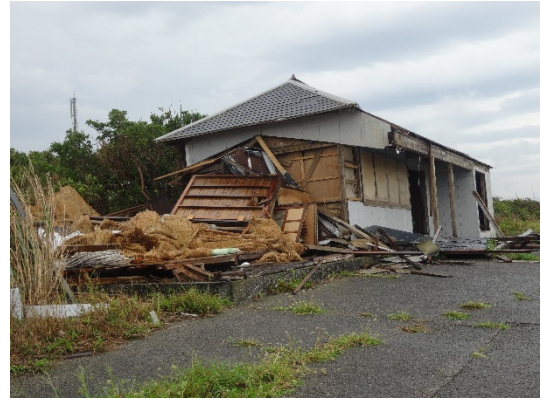
写真 4. 2. 38 木造住宅の上部構造の倒壊

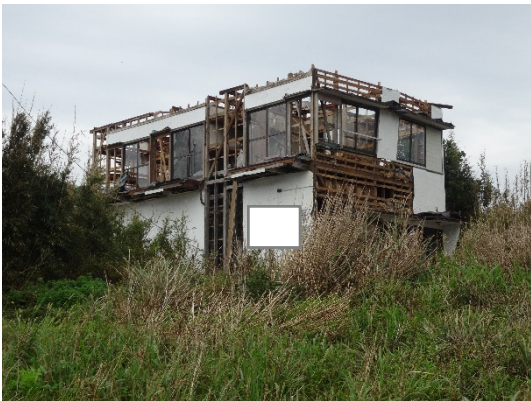
写真 4. 2. 39 木造住宅の屋根の飛散と外壁の被害

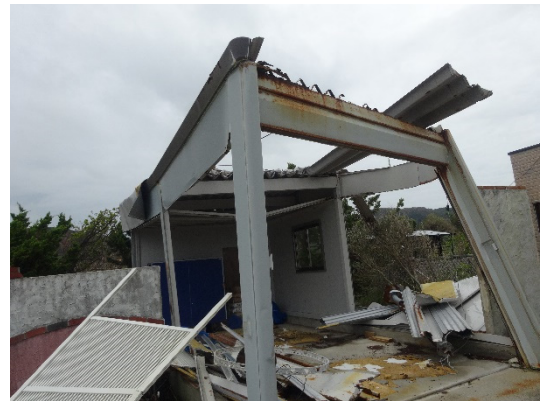
写真 4. 2. 40 軽量鉄骨造車庫の
屋根の飛散と柱の倒壊

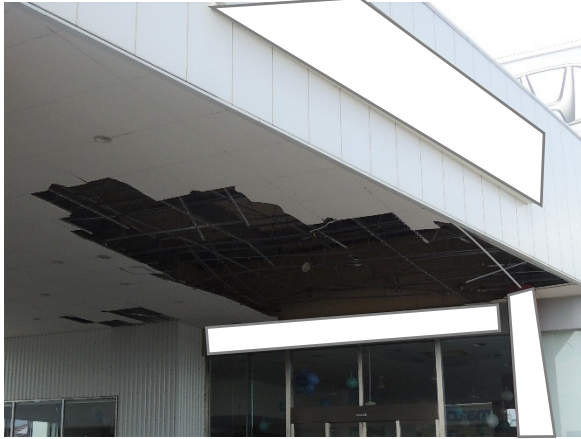
- ・ 店舗 H は鉄骨造であり、エントランス直上にある軒天井の仕上げ材が、広い範囲で脱落していた（写真 4.3.1～4.3.2）。

写真 4.3.1 店舗 H の軒天井の被害

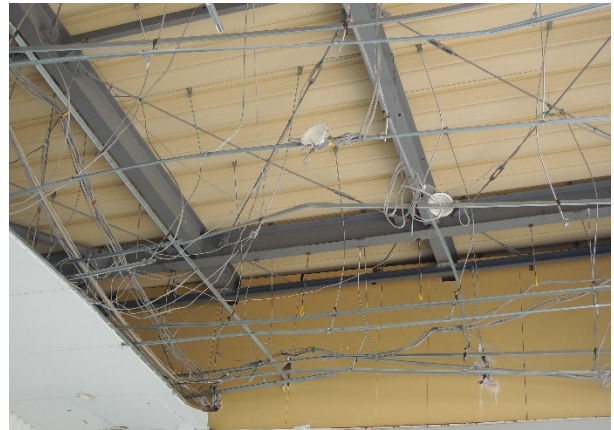
写真 4.3.2 軒天井の鋼製下地材の状況

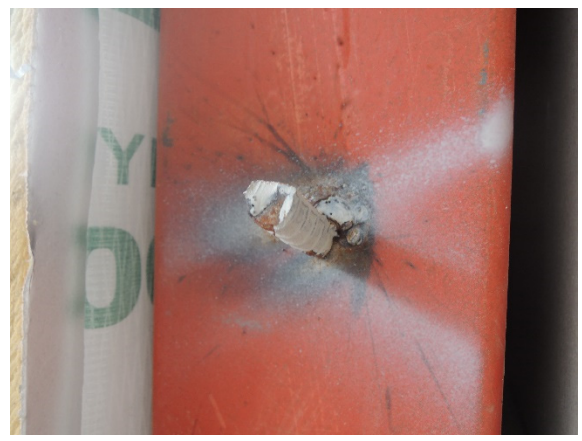
- ・ 鉄骨造平屋建ての店舗Jでは、屋外に面する建具の脱落被害が発生し、被害調査時には応急復旧の施工準備中であった（写真 4.3.9）。建具製品は約2か月入荷待ちの状況とのことである。
- ・ 建具は鋼製支持部材（縦枠材）と約400mm間隔で接合されていた（写真 4.3.10）。接合部の損傷状況としては、金具からの外れ（写真 4.3.11）、鉄筋—金具間の溶接部破損（写真 4.3.12）、鉄筋—鋼製支持部材間の溶接部破損（写真 4.3.13）を確認した。
- ・ 軒天井の隅角部に仕上げ材の損傷を確認した（写真 4.3.14）。

写真 4.3.12 建具と鋼製支持部材との接合部(2)

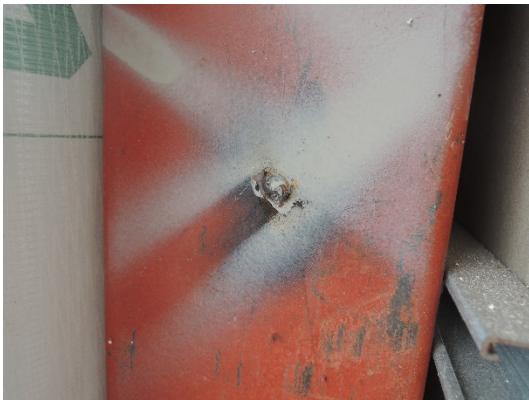
写真 4.3.13 建具と鋼製支持部材との接合部(3)

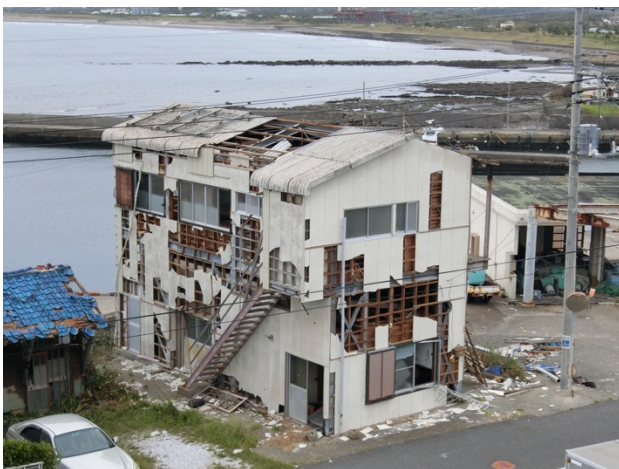
- ・ 海に面した漁港施設 A の屋根ふき材や外壁材が飛散していた (写真 4.3.15) が、近隣住民によれば、既に何年か使っておらず、Google ストリートビューによれば外壁材の一部は台風前に脱落していた (写真 4.3.17)。なお、調査時には同じ敷地内にある建屋の金属折板屋根が無かった (写真 4.3.16) が、Google ストリートビューによれば、台風前から無かったようである (写真 4.3.18)。

写真 4.3.15 漁港施設 A の外観

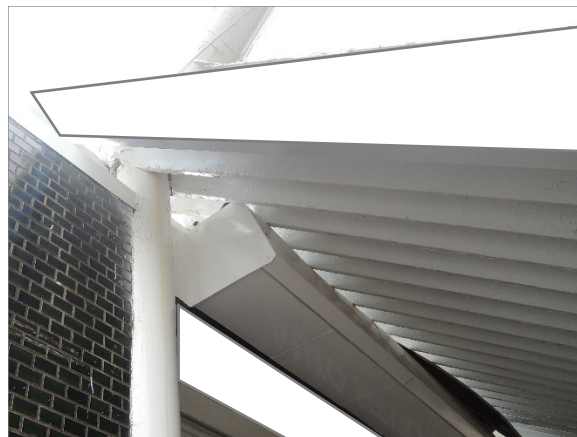
- ・ 片持ち梁構造のキャノピーを支持する 3 本の柱が折損し、キャノピー全体が落下していた (写真 4.3.19 ~4.3.21)。
- ・ キャノピー上面はさびが進行している状況である (写真 4.3.22)。

写真 4.3.20 キャノピーを支持する柱の折損(1)

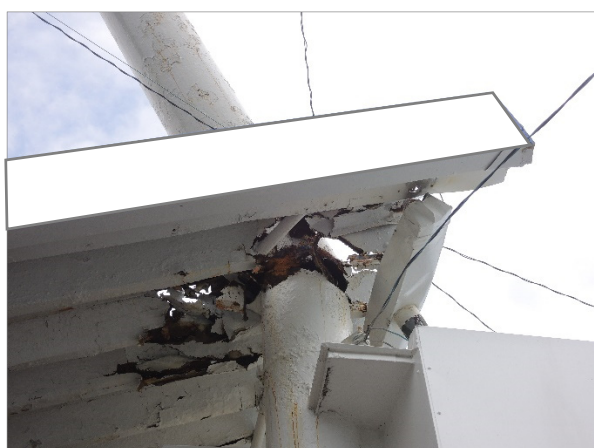
写真 4.3.21 キャノピーを支持する柱の折損(2)

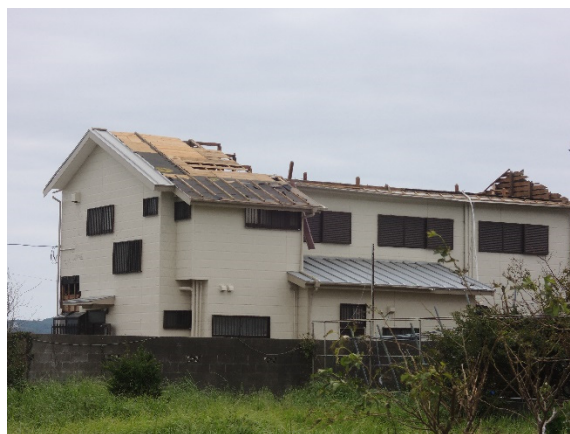
写真 4. 3. 24 木造住宅の小屋組の損壊(2)

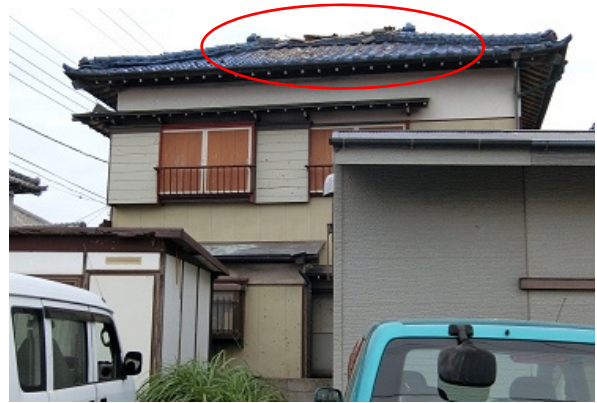
- ・ 調査地での木造建築物の多くは屋根ふき材に粘土瓦を採用していた。寄棟屋根の一面がほぼ全面的に脱落したもの (写真 4.3.29)、棟瓦のみが脱落したもの (写真 4.3.30)、寄棟における隅棟部の瓦が脱落したもの (写真 4.3.31)、部分的に平瓦が破損したもの (写真 4.3.32) 等の様々な被害の様相を呈していた。
- ・ 一方で、ほぼ無被害に見受けられる瓦屋根も少数ではあるが複数見られた (写真 4.3.33~4.3.34)。しかし、これらはいずれも外壁や開口部の材料・部材の古さに比して瓦屋根が新しく見えるもので、最近の台風被害や老朽化に伴って改修済みであったものと考えられる。また、比較的最近修復された瓦屋根も棟瓦が崩落 (写真 4.3.35) していたが、隅棟部の瓦が緊結されている場合は、その瓦は脱落していなかったものが多かった (写真 4.3.36)。

写真 4.3.30 棟瓦のみが落下した例

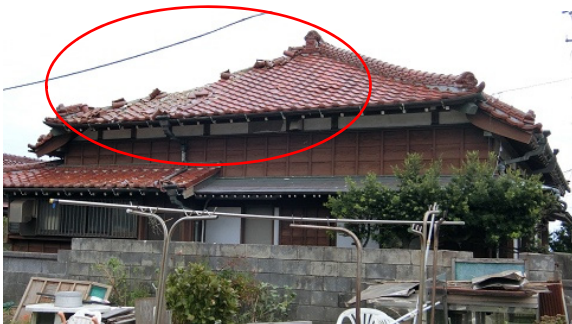
写真 4.3.31 寄棟における隅棟部の瓦の落下

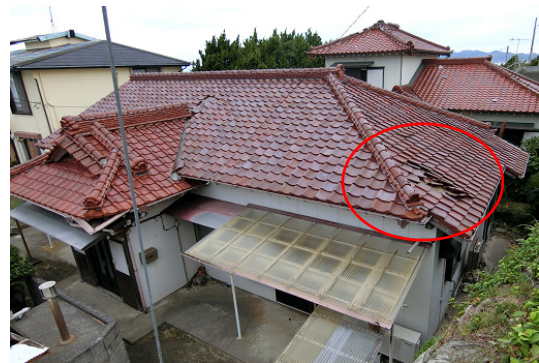
写真 4.3.32 平瓦の部分的なずれ又は破損

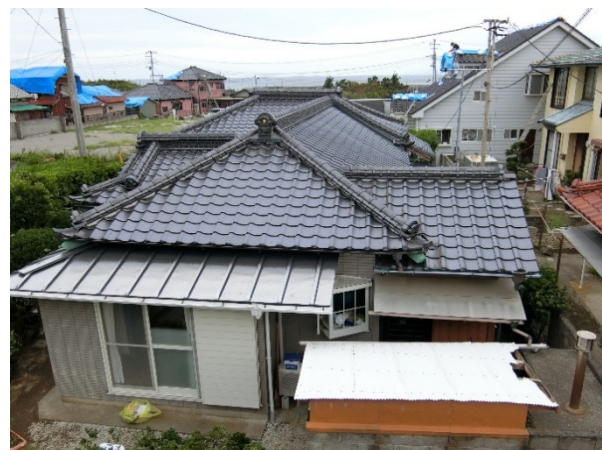
写真 4.3.34 無被害に見える瓦屋根(2)

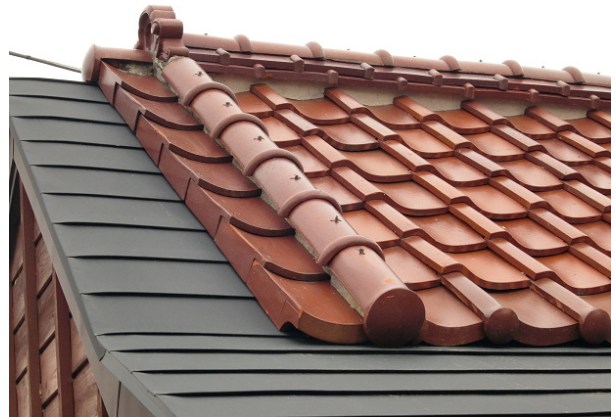
写真 4.3.36 緊結され、無被害であった隅棟部の瓦

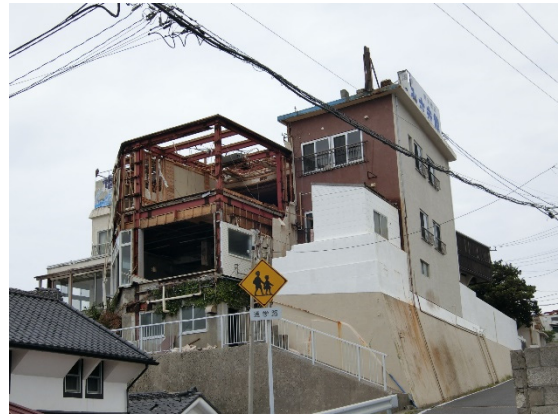
- ・ 写真 4.3.39 に示す鉄骨造の宿泊施設 F は傾斜地の中腹に立地しており、まともに受風したであろうと想像される鉄骨造の外壁が大きく脱落していた（写真 4.3.40）。宿泊施設であるが、被災時に営業していたかどうかは不明である。

写真 4. 3. 40 宿泊施設 F の外壁の脱落状況

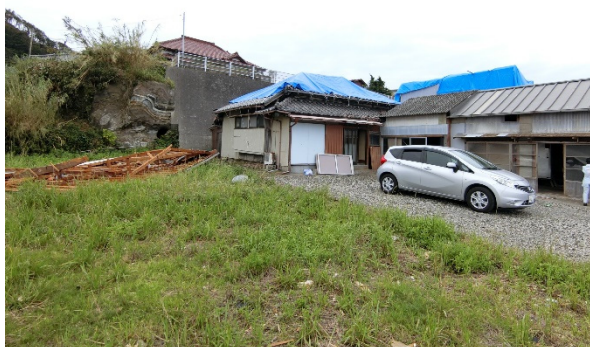
- ・ 2 階部分のうち、屋根が北西へ吹き飛び (写真 4. 3. 43 の中央左側の平屋建て住宅の裏から、平屋建て住宅の前面へ屋根部分が吹き飛んでいる)、壁が南西へ脱落 (写真 4. 3. 44) した 2 階建て木造住宅が確認された。

写真 4. 3. 43 北西へ吹き飛んだ木造住宅の屋根

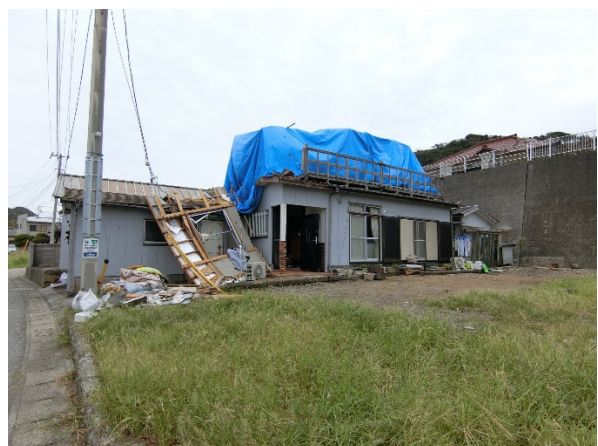
写真 4. 3. 44 南西へ壁が脱落した 2 階建て木造住宅

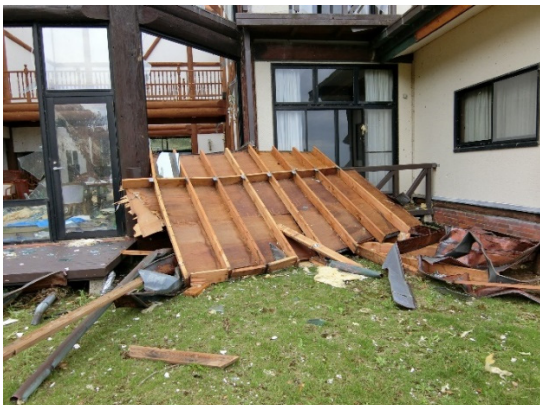
- 写真 4. 3. 50 に示す宿泊施設 G は、海岸段丘の上に建つ大規模な低層木造建築物である。大断面円柱状の製材を柱とし、中央にガラスカーテンウォールによる吹き抜け共有スペース（写真 4. 3. 51）が設けられていたが、吹き抜け部分の窓ガラスが破損し、屋根も崩落していた（写真 4. 3. 52）。連続して建つ平屋の宿泊室部分の屋根も飛散していた（写真 4. 3. 53）が、共有スペースを挟んで線対称の位置にも宿泊室部分があるが、その屋根は破壊されていなかった（写真 4. 3. 50 の左端）。当該物件の敷地は共有スペースに向かって左奥から右手前に向かって下り傾斜となっており、右側の宿泊室部分は盛り土した敷地の上に建つため、左側のそれに比べてまともに受風したと考えられる。

写真 4. 3. 52 脱落した屋根

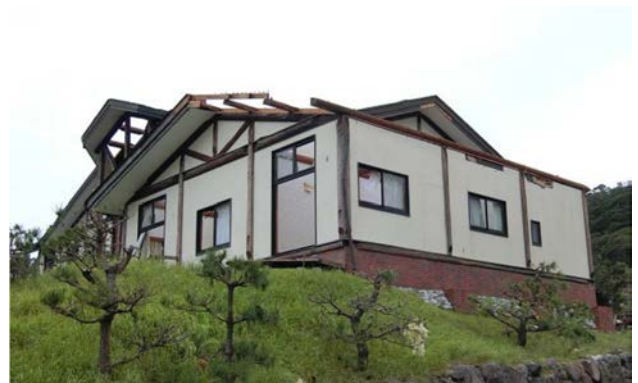
写真 4. 3. 53 連続する宿泊室部分の屋根の飛散

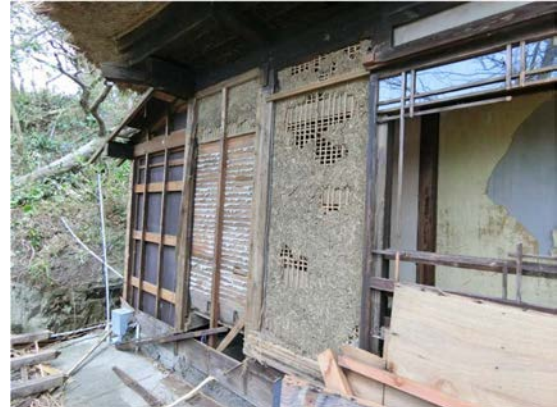
- ・ 茅葺き屋根の古民家風木造住宅（写真 4.3.54）は、前述の宿泊施設 G の東側約 50m に位置している。開口部の建具が吹き飛び、外壁の仕上げ材や塗り土の一部がはがれる（写真 4.3.55）などの被害が生じていたが、屋根の茅葺きは多少の損傷があるものの吹き飛ばなどの被害は確認できなかった。
- ・ 一方、古民家の東側に隣接する木造平屋建ての宿泊施設 H（写真 4.3.56）は、屋根の飛散などの甚大な被害を受けていた（写真 4.3.57）。

写真 4.3.55 写真 4.3.54 の住宅の外壁の被害

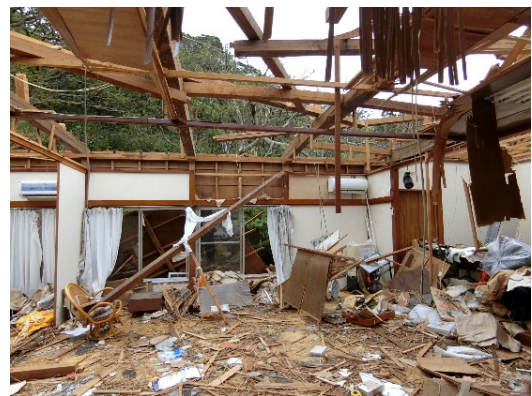
写真 4.3.57 宿泊施設 H の屋根の飛散

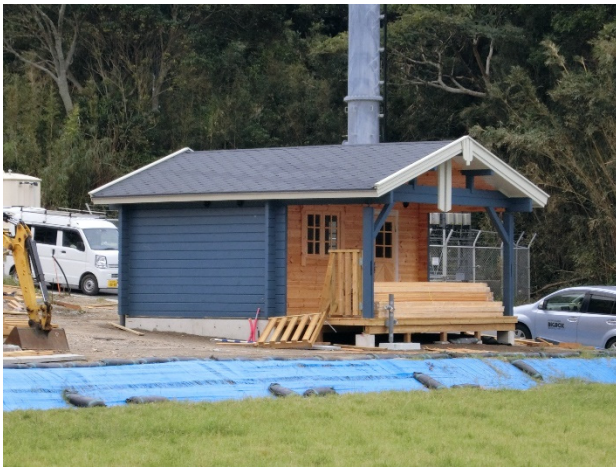
写真 4. 3. 59 被害が軽微であったログハウス

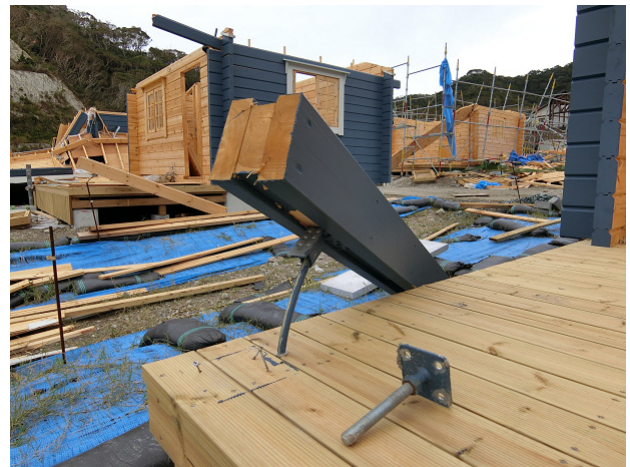
写真 4. 3. 60 オーバーハングの屋根を支える柱の脚部

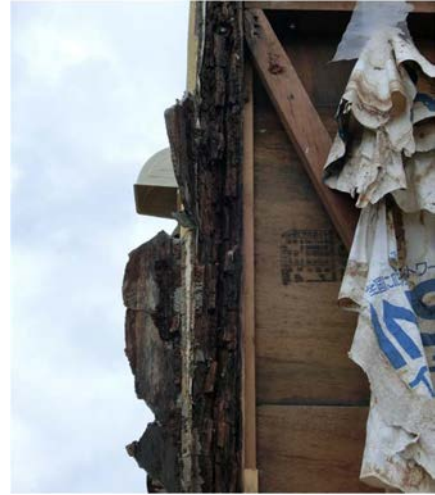
- ・ 写真 4. 3. 61 に示す 2 棟の木造住宅は構造的にはほぼ同一の仕様と思われる、ほぼ同程度の風圧力を受けたものと考えられる。
- ・ 海岸から見て右側の住宅（黄色の外壁）には一部の構造躯体に腐朽（写真 4. 3. 62）が確認され、屋根と外壁の一部が飛散した（写真 4. 3. 63）。
- ・ 一方、左側の住宅（橙色の外壁）は屋根が飛散した上、外壁の一部が飛散していた（写真 4. 3. 64）。左側の住宅は右側の住宅より著しい腐朽と蟻害（写真 4. 3. 65）が発生しており、これが被害を拡大させた可能性がある。なお、蟻害を受けた部材（写真 4. 3. 66）を確認すると腐朽した部分ではない箇所にも蟻害が生じていたため、イエシロアリによる食害を受けたものと考えられた。

写真 4. 3. 62 写真 4. 3. 61 右側の躯体の生物劣化

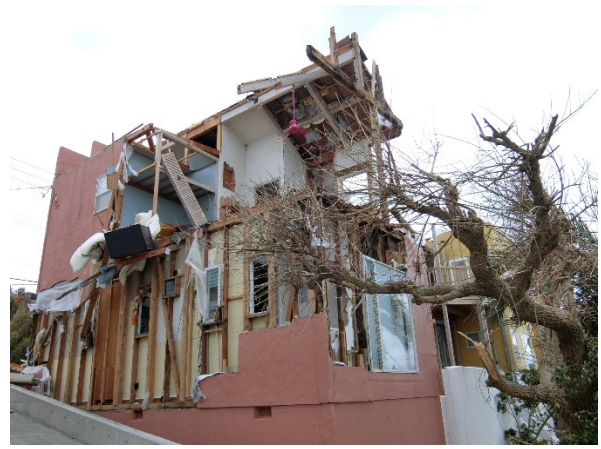
写真 4. 3. 64 写真 4. 3. 61 左側の住宅の外壁の崩落

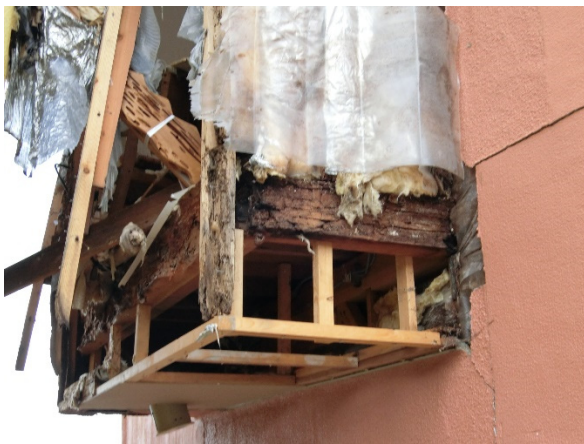
写真 4. 3. 65 躯体に生じた著しい腐朽・蟻害

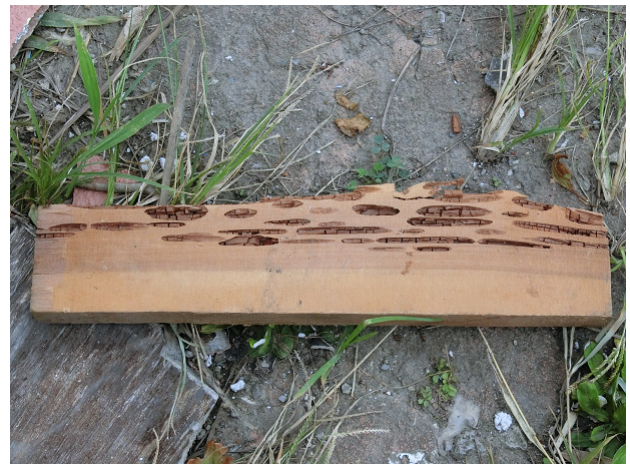
写真 4. 3. 66 写真 4. 3. 61 左側の住宅の蟻害を受けた部材

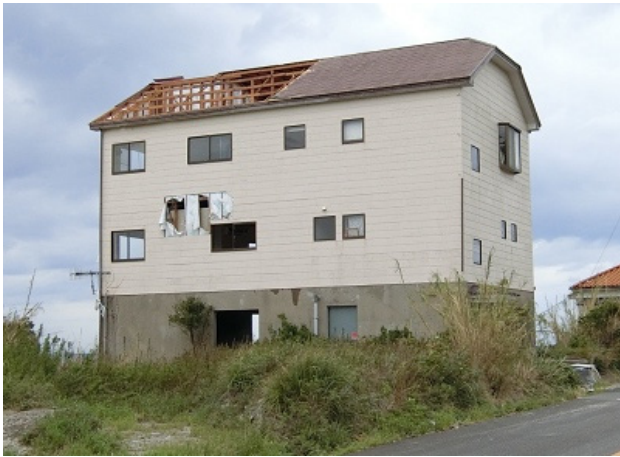
- ・ 海岸沿いに建ち、1 階を RC 造、2～3 階を木造とした混構造の住宅は、屋根が飛散し (写真 4. 3. 67)、海側の窓ガラスは割れ、一部の外壁材が外れ、アルミ製の後付けバルコニーが脱落していた (写真 4. 3. 68)。

写真 4.3.67 屋根が飛散した海岸沿いの混構造 3階建て住宅

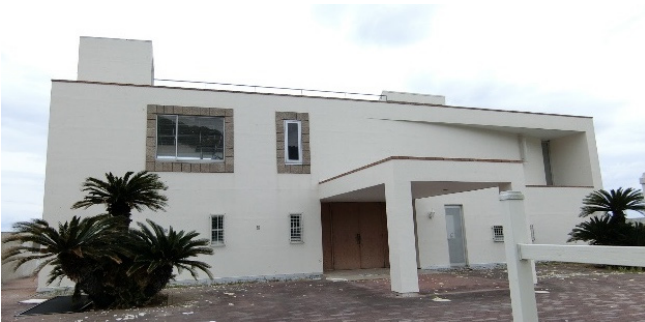
- ・ 海岸沿いに建つ鉄骨造の建築物は、道路側から見ると一見無被害のように見えた（写真 4.3.69）が、窓越しに内部を見ると天井が脱落（写真 4.3.70）しており、海岸側から見ると窓ガラスが破損し（写真 4.3.71）、内部に風が吹き込んだことが分かる。また、塔屋の外壁材が一部脱落している（写真 4.3.71）。

写真 4.3.69 無被害のように見える鉄骨造建築物

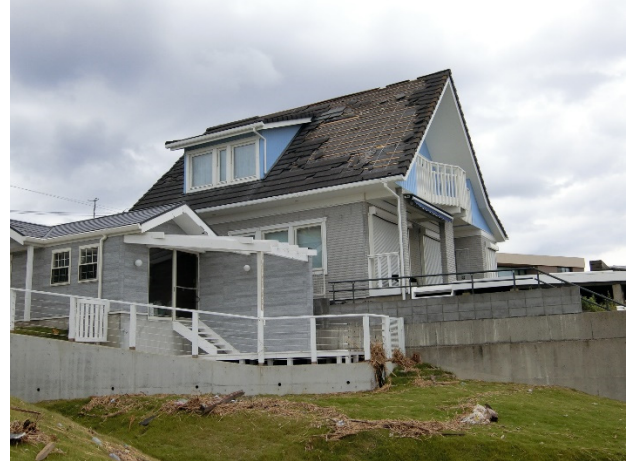
うち屋根が飛散しているもの（写真 4.3.72）や屋根ふき材が脱落しているもの（写真 4.3.73）があった。写真 4.3.72 の屋根の飛散は切妻の片側のみであるが、この東に隣接する写真 4.3.73 の住宅は切妻の両面の屋根ふき材が脱落していた。写真 4.3.72 の住宅は 2 階の開口部の窓ガラスが破損しており、写真 4.3.45 の事例と同様に、屋根の裏面に風圧（内圧）が作用したと考えられる。

写真 4.3.73 屋根ふき材の脱落

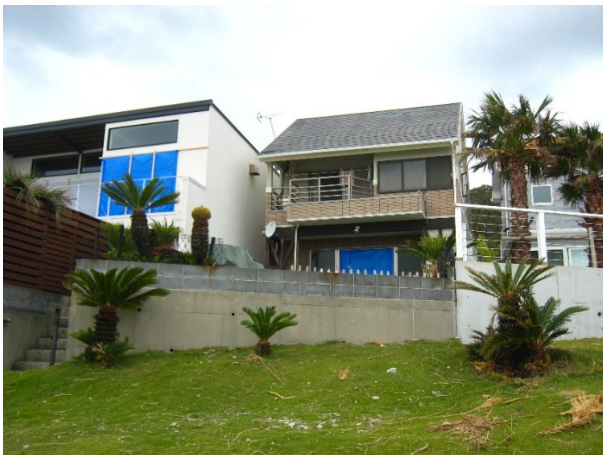
- 一方、写真 4.3.72 の西に隣接する住宅（写真 4.3.74）は、1 階の掃き出し窓が割れたものの屋根は飛ばされなかった。1 階の掃き出し開口は雨戸を閉めていたが、風圧力により雨戸が変形し窓ガラスが破損した（写真 4.3.75）とのことである。

写真 4.3.74 写真 4.3.72 の住宅の
西に隣接する住宅

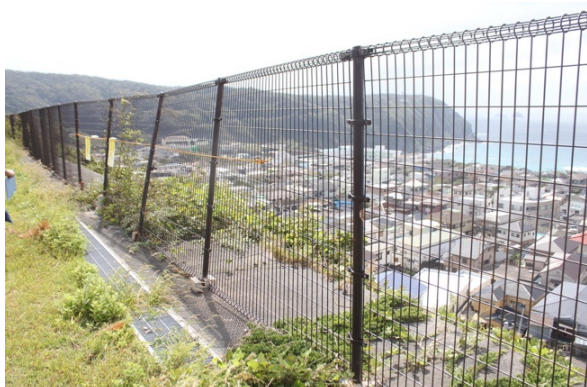
- 図 5.1.3 の緑丸 (右) にある高台から西の方角をみた市街地の様子を写真 5.1.4～5.1.6 に示す。ブルーシートで覆われた屋根や緑色の防水シートで覆われた屋根が点在していることがわかる。高台のフェンスやベンチも写真 5.1.7～5.1.8 のように破損していた。

写真 5.1.7 フェンスの被害

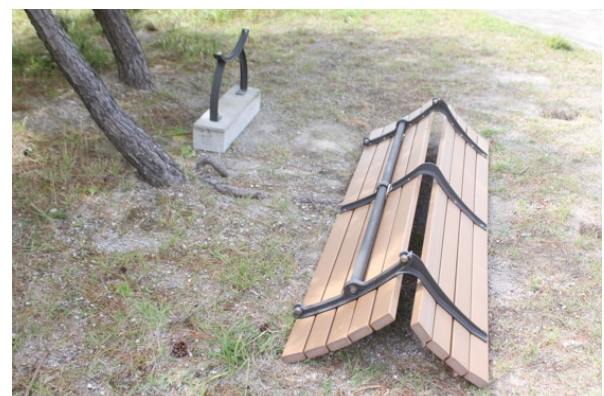
写真 5.1.8 ベンチの被害

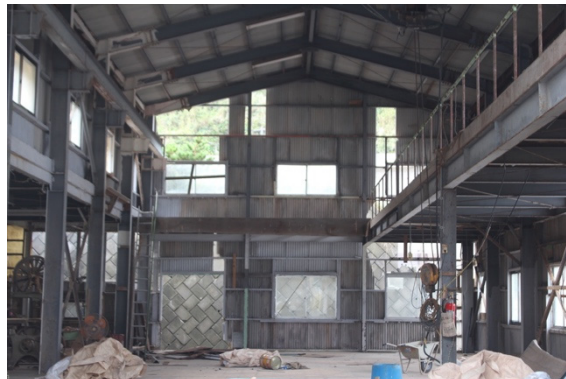
- 市街地南部の地域で、写真 5.1.9～5.1.38 に示す被害が確認された箇所を図 5.1.4 に青丸で示す。村内に 3 件ある造船所であった建築物では、外壁や屋根の破損が見られた。
- 北側に間口を有する鉄骨造の元造船所 A では、窓ガラスの破損、外壁材の破損などが見られた (写真 5.1.9)。
- 西側に間口を有する木造の元造船所 B では、扉、屋根、外壁の破損が見られた (写真 5.1.10～5.1.12)。

写真 5. 1. 9 鉄骨造の元造船所 A の被害
(内部)

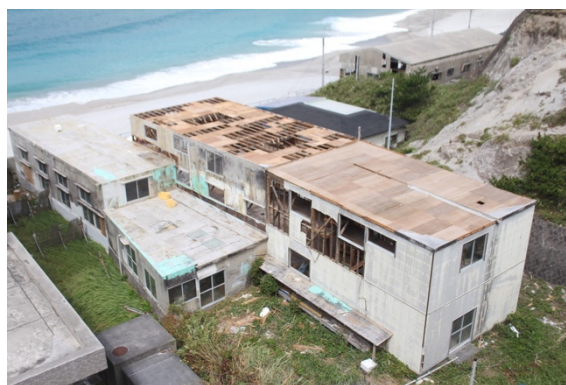
写真 5. 1. 11 元造船所の被害
(手前が元造船所 A、奥が元造船所 B)

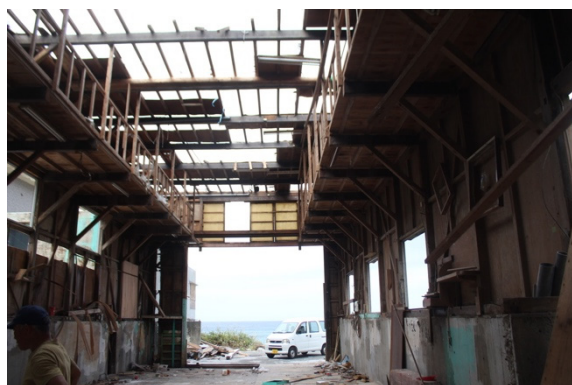
写真 5. 1. 12 木造の元造船所 B の被害
(内部)

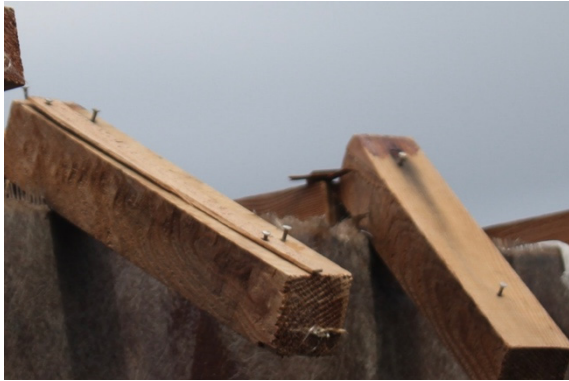
FRP を複合した横架材も見られ (写真 5. 1. 13)、横架材に釘でとめつけられた垂木や合板が破損していた (写真 5. 1. 14)。

写真 5. 1. 14 屋根材を留め付けていた釘

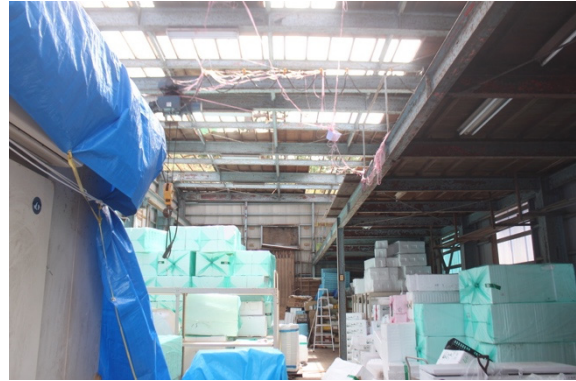
- 北東側に間口を有する鉄骨造の元造船所 C で現在倉庫として使用されている建築物では、屋根材として FRP 複合面材が使用されていた。また、破損した屋根材 (写真 5. 1. 15) が飛散していることが確認された (写真 5. 1. 16)。

写真 5. 1. 15 鉄骨造の元造船所 C の被害

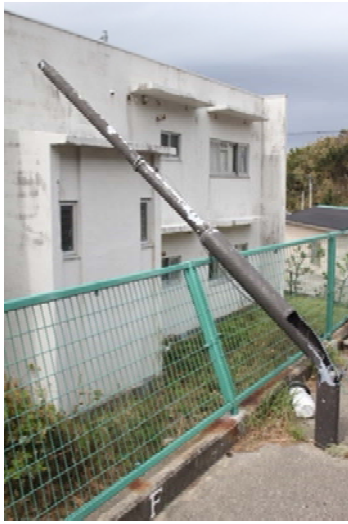
- 街灯（写真 5. 1. 17）や自動車（写真 5. 1. 18）などには、飛来物の衝突によるものと思われる被害が生じていた。
- 住宅の屋根（写真 5. 1. 19）や壁（写真 5. 1. 20）の破損が見られ、ビニルシート等による応急的な処置が施されているものも多く見られたが、なかにはルーフィングによる補修（写真 5. 1. 21）も見られた。
- 例えば写真 5. 1. 19 の住宅のように開口部に厚さ 30 mm、幅 150 mm 程度の木材を横向きに開口枠の両端に設置された溝付き受け材（写真 5. 1. 22）に嵌め込んだ上でビス留めして横張りし、台風に備えるという習慣がある。この対策を施している、又は台風襲来時に施していたであろう家屋は概して窓ガラスが割れていなかった。

写真 5.1.17 飛来物の衝突により破損したと思われる街灯

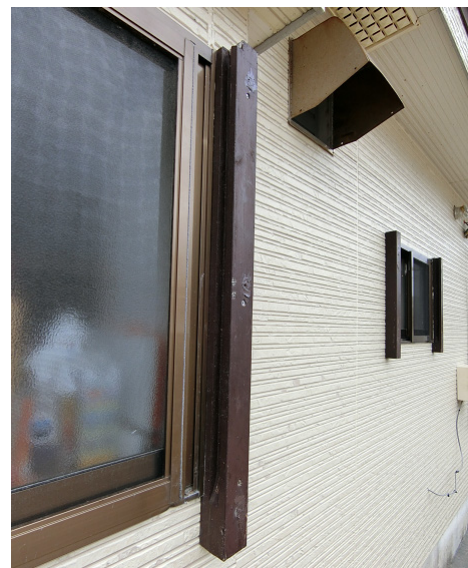
写真 5.1.22 開口部の防御居板の受け材

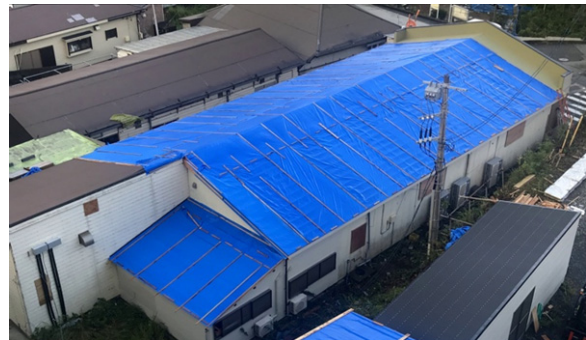
- 屋根材が飛散した店舗 A（写真 5.1.23）では、屋根に応急的な処置が施されブルーシートで覆われていた（写真 5.1.24）。
- 店舗入り口付近（写真 5.1.25）からの目視した限りでは、内部の天井材には大きな被害は見られなかった（写真 5.1.26）。
- 店舗 A の道を隔てて反対側にあったゴミ捨て場は SNS 等の情報から倒壊したものと判断され、残骸もほぼ片付けられていた（写真 5.1.27）が、基礎の上に残った土台に腐朽と蟻害（写真 5.1.28）が観察された。
- 店舗 A の北東に隣接する鉄骨造 4 階建ての宿泊施設 A（写真 5.1.29）では、建物の隅部で軒天井部材の破損（写真 5.1.30）が見られた。

写真 5.1.23 ブルーシートで覆われた
店舗 A の屋根 (1)

写真 5.1.24 ブルーシートで覆われた
店舗 A の屋根 (2)

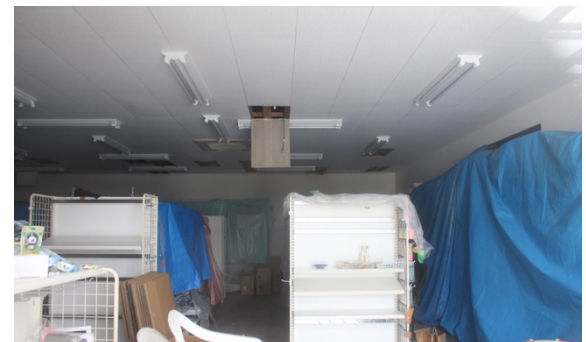
写真 5.1.26 屋根被害を受けた店舗 A の内部

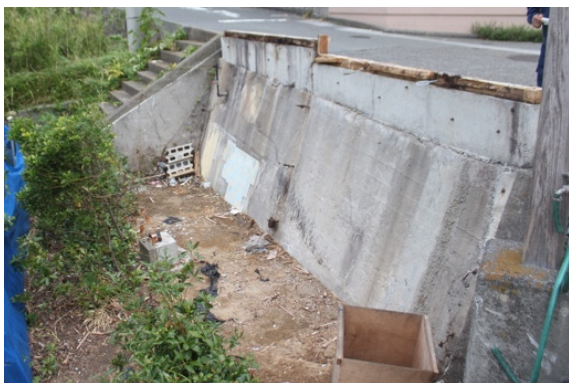
写真 5.1.27 倒壊して撤去された
ゴミ捨て場の跡

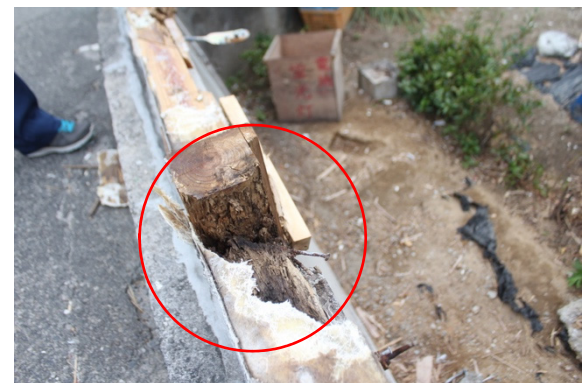
写真 5.1.28 ゴミ捨て場の土台の腐朽・蟻害

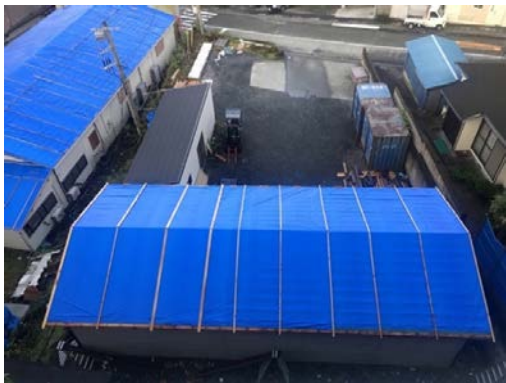
- ・ 宿泊施設 A の周辺の傾斜地では、壁が破損した住宅（写真 5. 1. 31）や、屋根が破損した住宅（写真 5. 1. 32）は数多く見られた。
- ・ しかし、調査時点で約 2 週間経過していたため、ブルーシートによる応急措置（写真 5. 1. 33）がなされているものが多く、破損した部材やその程度が特定できないものも多かった。なかには、屋根ふき材（小屋組も含む可能性あり）の修繕が終わっている住宅（写真 5. 1. 34）もあった。

写真 5. 1. 33 補修された宿泊施設 A の倉庫

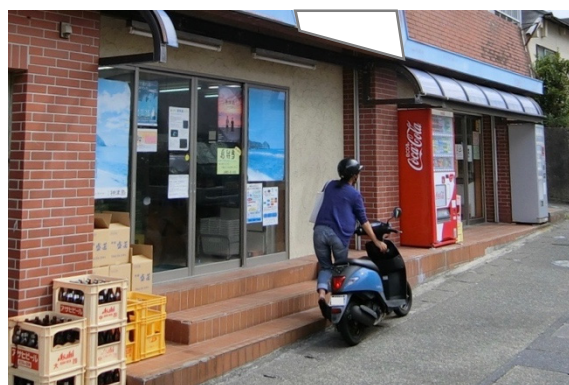
- ・ 市街地中部の住宅等が密集している地域で、写真 5.1.39～5.1.43 に示す被害が確認されたのは図 5.1.5 に示す青丸の箇所である。
- ・ 同中部の店舗 B（写真 5.1.39）では、軒先のアルミフレームに樹脂板を張った庇の一部が飛散していた。
- ・ 周囲が少し開けている（地表面粗度が低い）住宅では、屋根や軒天井の飛散（写真 5.1.40）、周辺の電柱や住宅の被害（写真 5.1.41）が見られた。
- ・ RC 造の病院の 2F 上部に増設された木造屋根部では、外壁のずれ、軒天井の脱落（写真 5.1.42）、住宅の庇の飛散（写真 5.1.43）などが見られた。

写真 5.1.39 店舗 B の庇の被害

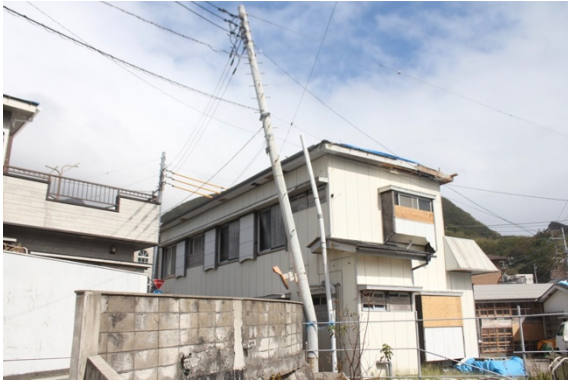
写真 5.1.40 住宅の屋根被害と折れた電柱

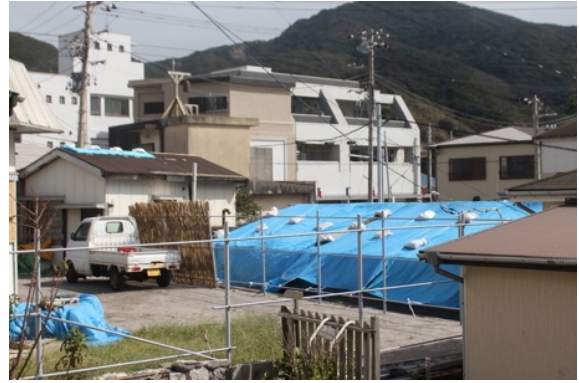
写真 5.1.41 住宅の屋根の被害

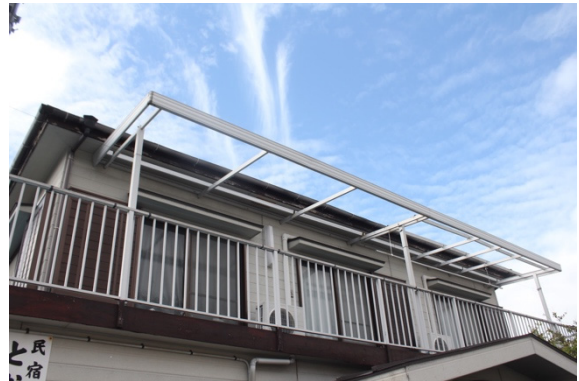
写真 5.1.43 住宅の庇の被害

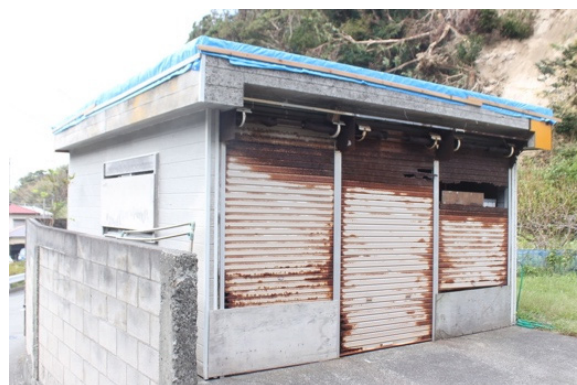
- ・ 市街地北部の神津沢に沿って住宅が立ち並ぶ地域で、写真 5.1.44～5.1.54 に示す被害が確認されたのは、図 5.1.6 に示す青丸の箇所である。
- ・ 住宅や倉庫の屋根や外壁の被害（例えば、写真 5.1.44）が見られ、多くの住宅ですでに応急的な補修が進んでいた（写真 5.1.45）が、飛散した屋根材等がそのまま放置（写真 5.1.46）されているために被害があったことを物語っていた。

写真 5.1.44 倉庫の屋根被害

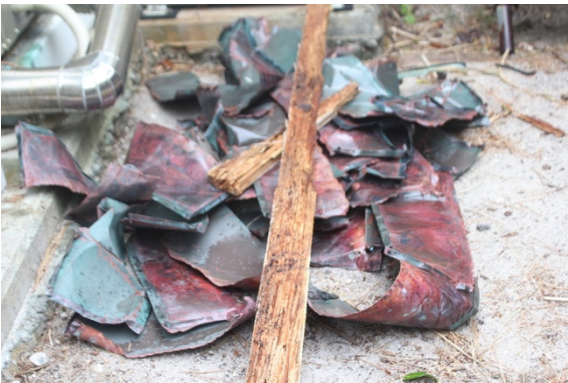
- ・ 市街地から離れた島の北部に位置する（図 5. 1. 7）RC造の温泉施設（写真 5. 1. 55）では、銅製屋根ふき材の飛散が確認された。調査当時はほぼ全ての銅製屋根ふき材（写真 5. 1. 56）が屋根から剥がれていたが、風圧力で吹き飛んだのは一部で、残りの部分は今後の飛散の危険性を考慮して人為的に剥がしたとのことであった。飛散した銅製の屋根ふき材は勾配パラペット頂部の笠木（写真 5. 1. 57）と勾配部分は受け材（写真 5. 1. 58）に銅釘で留め付けられていたが、銅釘が腐食しており、下地の木材も蟻害を受けていた。同施設中央部に突き出た三角屋根部分も当初は銅製屋根ふき材であったが、著しく劣化して雨漏りがひどかったために数年前にアスファルトシングルに葺き替えたとのことである（写真 5. 1. 59）。なお、この三角屋根部分の被害はほとんど無かった。
- ・ 脱落した屋根ふき材の多くはすでに片付けられていたが、被害は屋根の西面に集中していた。

写真 5.1.56 脱落した屋根ふき材

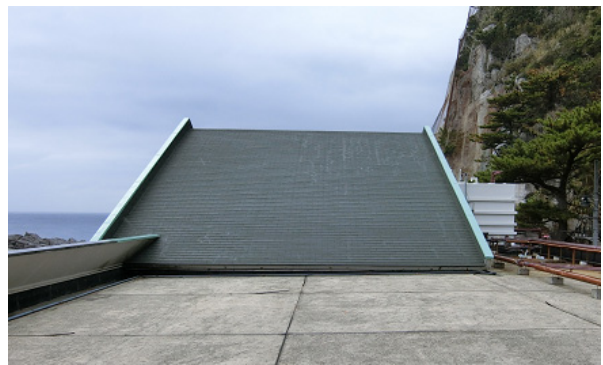
写真 5.1.59 既にアスファルトシングルへの
葺き替えが終わっていた三角屋根部分

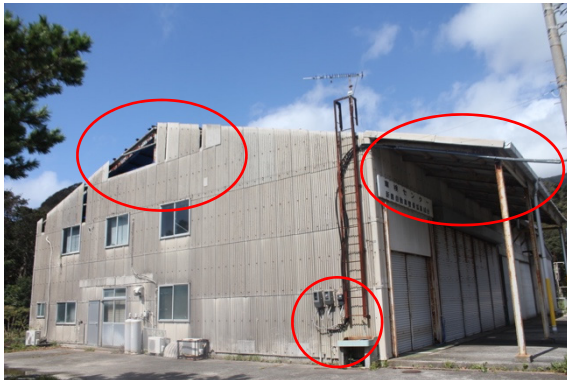
- 空港の近くにある鉄骨造の自動車整備工場（写真 5.2.4）では、外壁材や屋根材の脱落（写真 5.2.5）が見られた。

写真 5.2.4 空港の近くの工場の被害

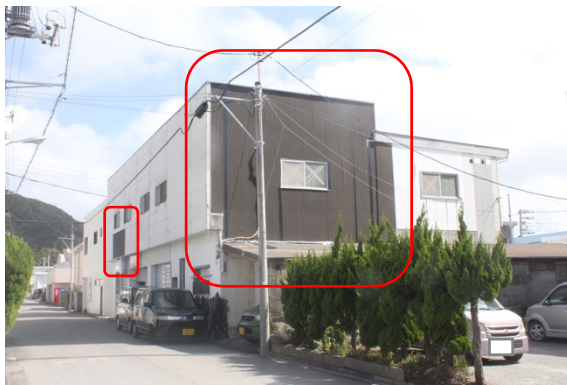
- 本村地区では、外壁材が被害を受け、応急的な補修が終わっている住宅（写真 5.2.8）、屋根が飛散した住宅（写真 5.2.9）、木造のパラペットの一部分が被害を受け（写真 5.2.10）、パラペット背後の木造の屋根が飛散した組積造の店舗 C（写真 5.2.11）、屋根に被害を受けた作業場、外壁の一部が飛散した店舗兼住宅（写真 5.2.12）などが見られた。住宅の屋根ふき材の多くはスレート瓦で、部分的に飛散している例（写真 5.2.13）が多かった。また、被害を受けた建築物のうち、一部のものは既に補修済み（写真 5.2.8）であった。
- 被害を受けた建築物は、木造住宅の他に、柱梁は RC 造で耐震壁はコンクリートブロックや石を用いた組積造（以下、RC+CB 造）があり、屋根のみ木造である住宅も多く見られた。屋根のみ木造である建築物では、軒天井の通気口の脱落なども見られた。

写真 5.2.8 住宅の外壁被害の応急的な補修

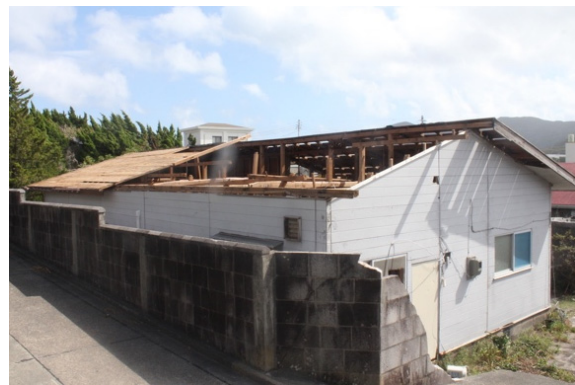
写真 5.2.9 住宅の屋根被害

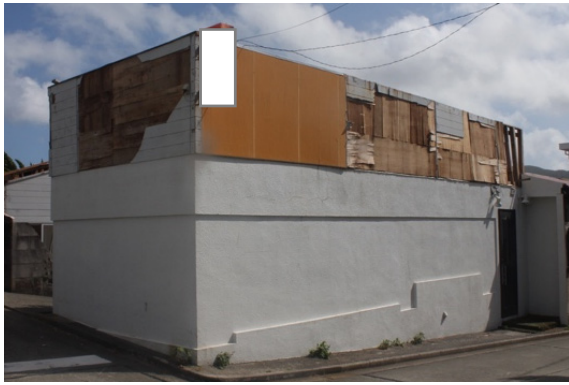
写真 5.2.10 店舗Cのパラペットの被害

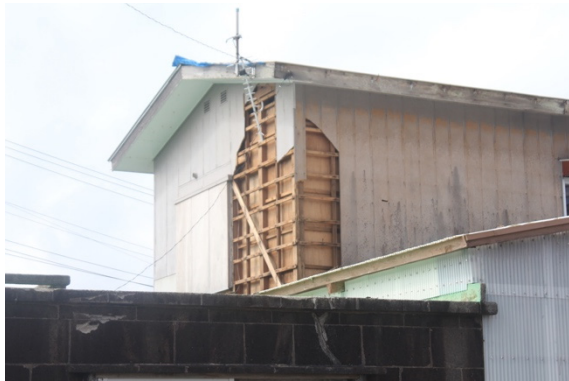
写真 5.2.12 店舗兼住宅の外壁被害
