令和元年台風第 15 号に伴う強風による建築物等被害 現地調査報告（速報）

国土交通省国土技術政策総合研究所
国立研究開発法人建築研究所

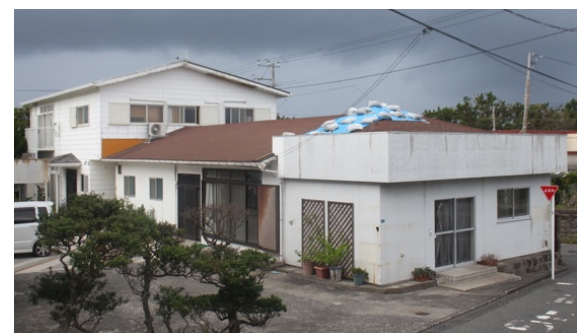
- 本村地区南部の傾斜地に建つ住宅（写真 5.2.14）や住宅兼作業場（写真 5.2.15）では、屋根ふき材が部分的に飛散する被害が見られた。
- 同地区の住宅は比較的軒の出が小さいものの、軒天井が破損している被害が多く見られた（写真 5.2.16～5.2.19）。一部の住宅はRC造の1階部分に木造の2階を設けていた（写真 5.2.16～5.2.17）。

写真 5.2.15 住宅兼作業場の屋根被害

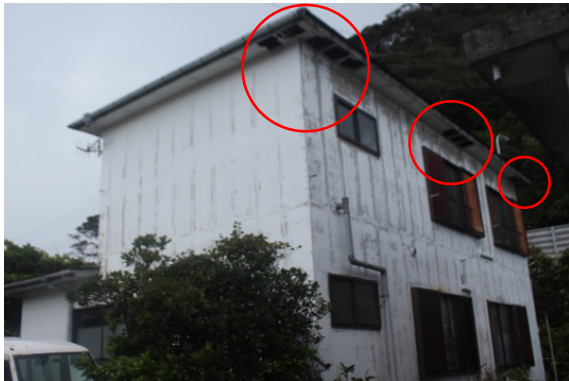
写真 5. 2. 18 住宅の軒被害

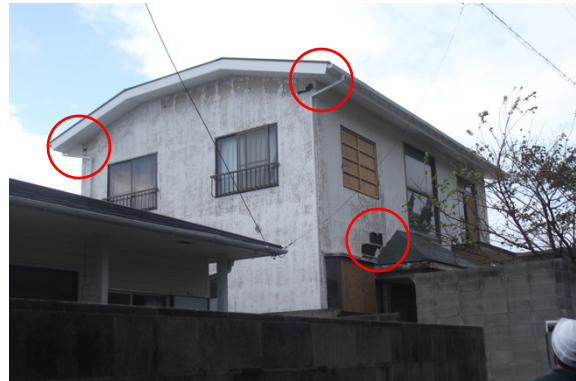
写真 5. 2. 19 住宅の軒と外壁被害

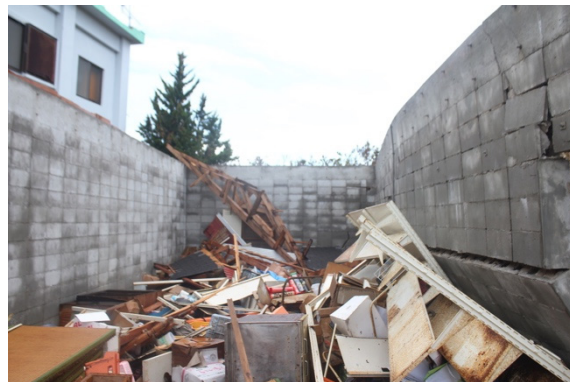
- 東側と南側に山がある若郷地区南部では、CB 造又は組積造の倉庫 B の倒壊（写真 5. 2. 22、5. 2. 23）、木造の店舗 D の屋根の崩落（写真 5. 2. 24）、RC+CB 造又は組積造で屋根のみ木造の住宅の屋根の飛散（写真 5. 2. 25～5. 2. 27）などが見られた。
- その他、比較的築年数が浅いとみられる共同住宅（写真 5. 2. 28）はスレート瓦の一部が吹き飛んだとみられ、軒天井も一部破壊していた（写真 5. 2. 29）。
- 新島では抗火石といわれる石が名産で、この石を使った組積造が昔から多いとのことである。RC 造の柱梁フレームにこの石を充填して建築物とすることも多いようである。なお、軽量コンクリートブ

写真 5. 2. 23 倒壊した倉庫 B の内部

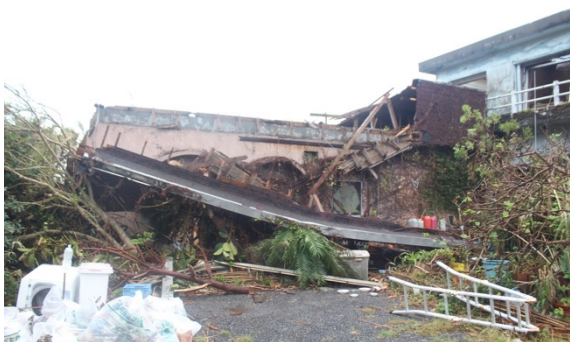
写真 5. 2. 24 倒壊した店舗 D

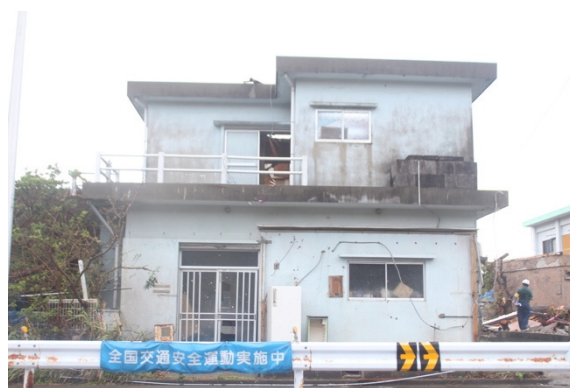
写真 5. 2. 25 住宅の屋根被害

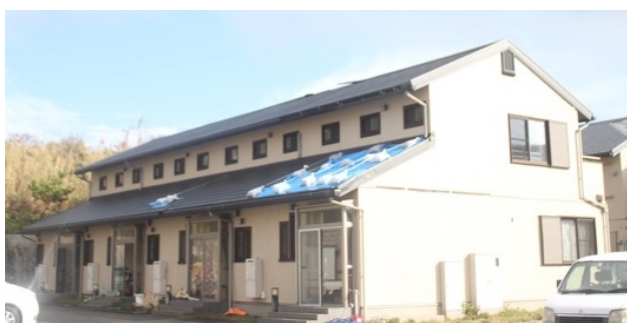
写真 5. 2. 28 共同住宅の屋根と軒の被害

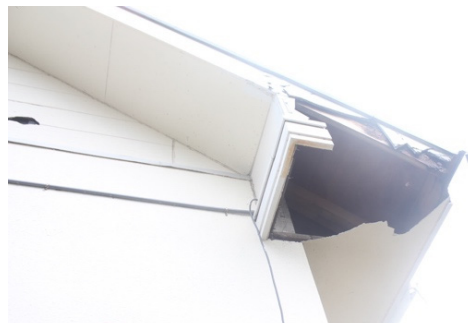
写真 5. 2. 29 写真 5. 2. 28 の住宅の軒天井の被害

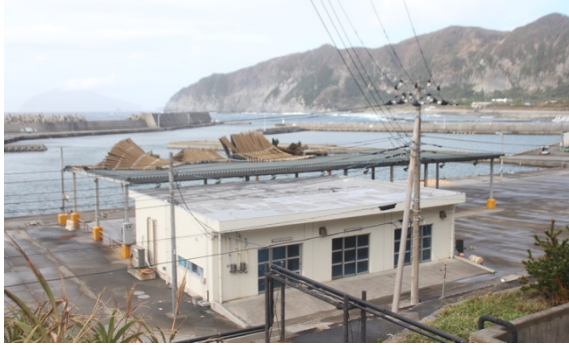
- 西側の湾に面する漁港施設 A（写真 5.2.30）では、鉄骨造の屋根面の半分ほどが海側から捲られるように破損（写真 5.2.31～5.2.33）していた。留め付け方法、接合具の材質は不明であるが、鋼材もかなり腐食しているため、防錆仕様が不十分な留め付け方であった場合には、それが原因となっている可能性もある。

写真 5.2.30 漁港施設 A の屋根被害

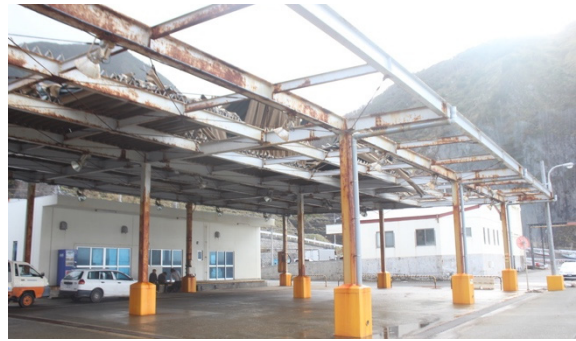
写真 5.2.31 漁港施設 A の屋根被害

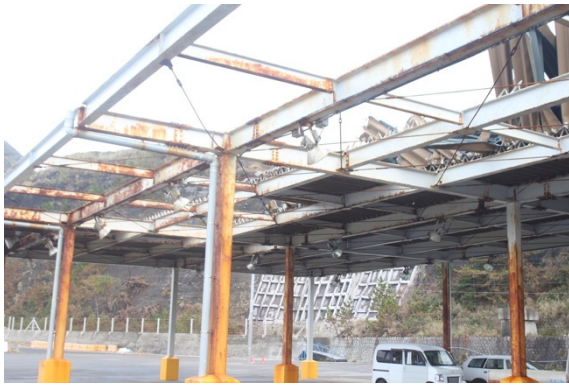
写真 5.2.32 漁港施設 A の屋根被害

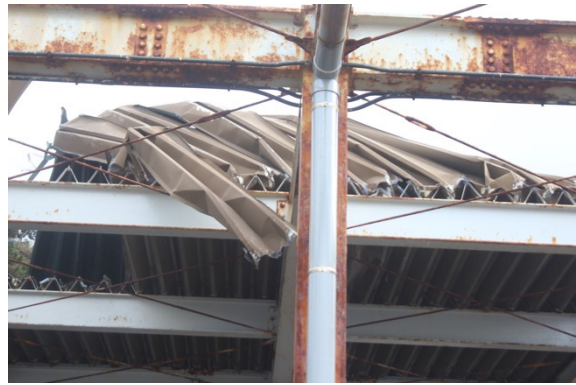
写真 5.2.33 風で捲れた屋根材

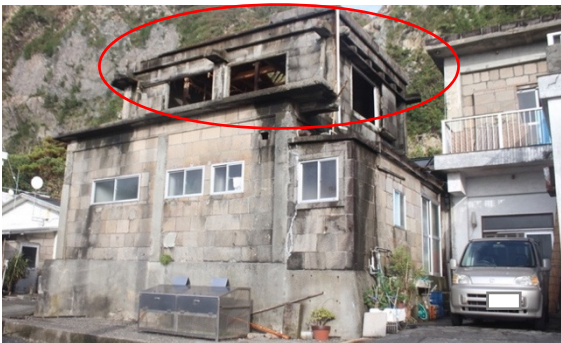
- 東側の山の麓に位置する若郷地区北部では、RC+CB 造又は組積造で屋根のみ木造の住宅の屋根の飛散（写真 5.2.34）や屋根ふき材の飛散（写真 5.2.35）が見られた。
- 木造とみられる住宅のうち、比較的古いものの屋根の飛散（写真 5.2.36）や比較的新しいものの屋根ふき材の飛散（写真 5.2.37）などが見られた。

写真 5.2.34 住宅の屋根被害(1)

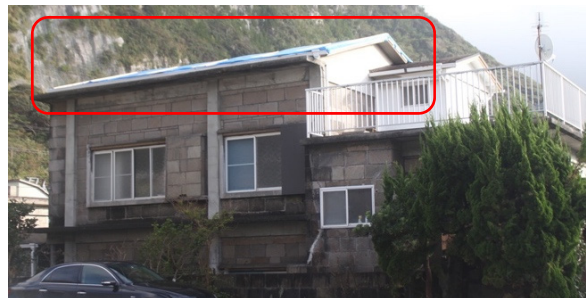
写真 5.2.35 住宅の屋根被害(2)

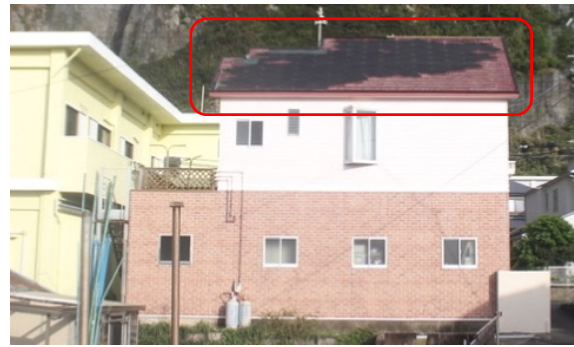
写真 5.2.37 住宅の屋根被害(4)
