# 令和元年 10 月 12 日に千葉県市原市で発生した建築物等の竜巻被害 現地調査報告

国土交通省国土技術政策総合研究所  
国立研究開発法人建築研究所

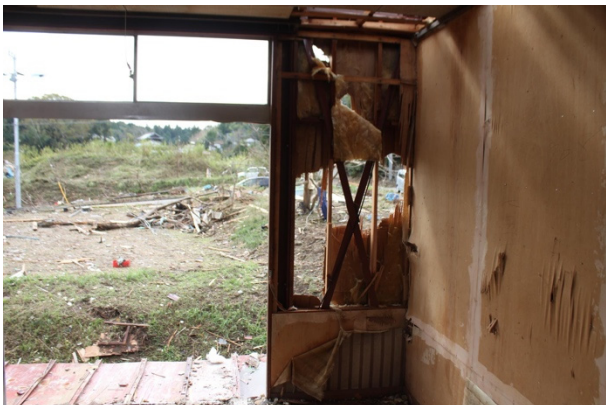
- ・ 住宅 A は軽量鉄骨造 2 階建てであり、築年数は約 40 年とのことである。雨戸や窓ガラスの損壊、屋根ふき材、屋根下地材、外壁材、断熱材、内装材等の飛散や損傷が確認された (写真 3.1.1～3.1.5)。また、外壁には飛来物が衝突又は貫通した状況も確認された (写真 3.1.6)。
- ・ 居住者の話によると、竜巻発生時には、雨戸は閉めていたとのことであった。
- ・ 小屋組には L 型金物やかすがいが確認された (写真 3.1.7～3.1.8)。

写真 3.1.3 窓ガラスや壁材が飛散した室内の様子

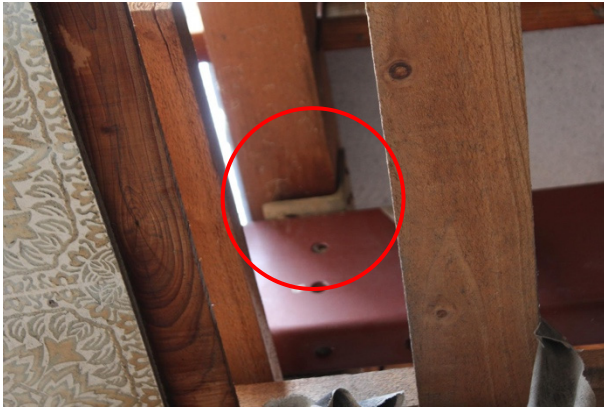
写真 3.1.7 小屋組の L 型金物

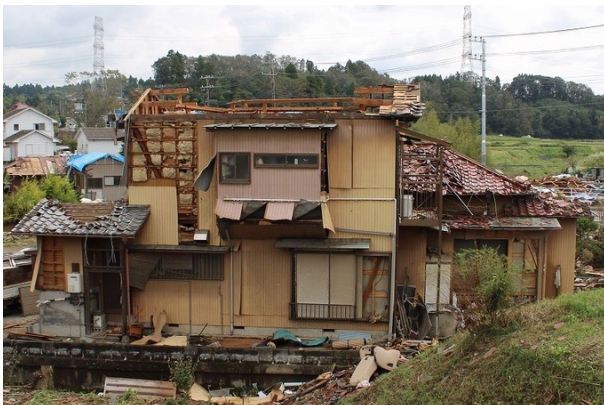
- 住宅 B は木造 2 階建てであり、築年数は不明である。瓦や小屋組の飛散、開口部の損壊、外壁の落下 (写真 3.1.9~3.1.10)、梁の落下 (写真 3.1.11)、柱の土台からの抜け出し (写真 3.1.12) 等が確認された。
- 南側の平屋部分 (写真 3.1.10) は、下げ振りによる計測で西へ  $1/30\text{rad}$  程度傾いていることが確認された。

写真 3.1.9 住宅 B の外観 (北面)

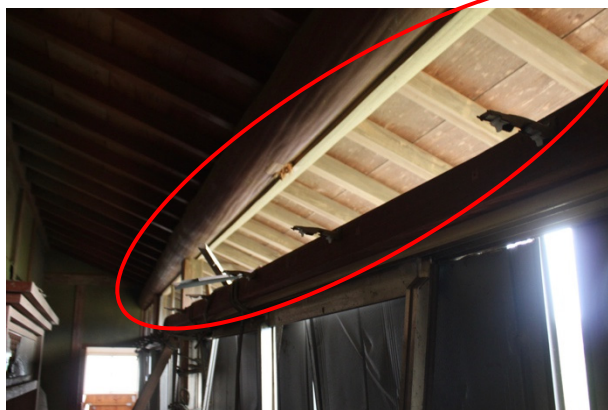
- 住宅 C は木造 2 階建てであり、築年数は約 40 年とのことである。1 階東面で農業用工作物が衝突した結果、雨戸が損傷していたほか、瓦の脱落も見られた (写真 3.1.13~3.1.14)。また、外壁の飛散 (写

真 3.1.15)、飛散した瓦片の雨戸への衝突 (写真 3.1.16) が確認された。

写真 3.1.15 脱落した欄間

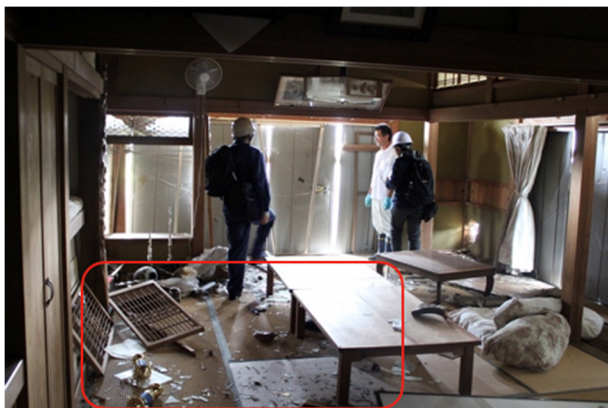
- ・ 室内では、破損したガラスや飛来物の侵入 (写真 3.1.17)、天井の雨漏り被害 (写真 3.1.18) を確認した。
- ・ 棟瓦は鉄筋を挿入して棟木に留め付けられており (写真 3.1.19)、比較的被害が小さかった一方、平部の瓦は釘等で留め付けられておらず (写真 3.1.20)、写真 3.1.13 に示すように広い範囲で落下が確認された。
- ・ 居住者の話によると、被災時には全ての雨戸を閉めていたが、東面の雨戸が外れて窓ガラスが破損した結果、風が吹き込み、西側の窓と雨戸を室内側から吹き飛ばし、風が西へ抜けていったとのことであった。

写真 3.1.17 ガラス等が飛散した室内

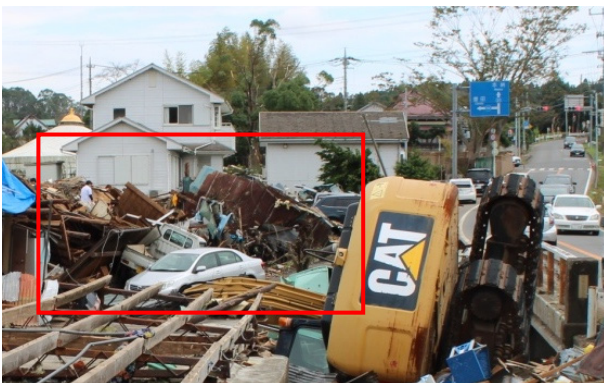
- ・ 住宅 D の基礎はその場に残っていたが、上部構造は原形を留めていなかった (写真 3.1.21)。被災前の Google ストリートビューによると、道路側に車庫のある木造 2 階建てであったと思われる (写真 3.1.22)。
- ・ 居住者および近隣住民の話によると、住宅 D の築年数は約 55 年であり、居住者は倒壊により生き埋めになったが、すぐに救助されたとのことである。

写真 3.1.21 倒壊した住宅 (赤四角部)

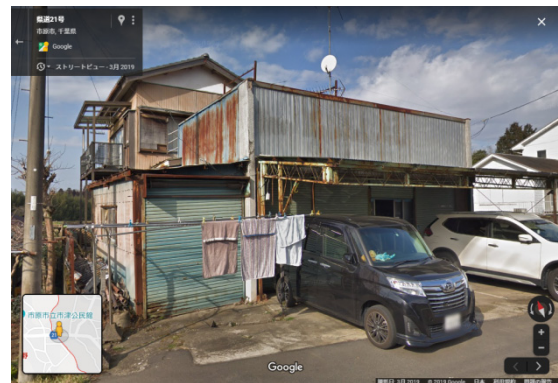
写真 3.1.22 倒壊した住宅  
(Google ストリートビュー(2019年3月撮影)より)

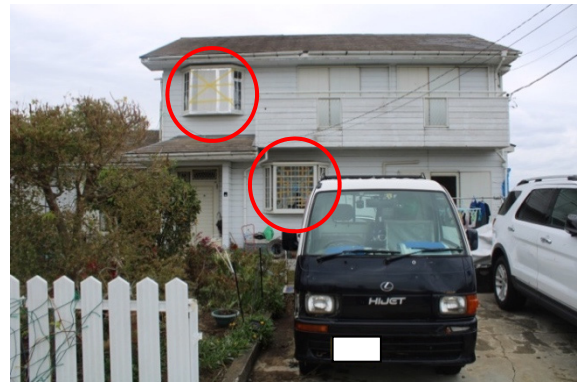
- ・ 住宅 E は木造 2 階建てであり、築年数は不明である。居住者の話によると、被災時に雨戸は閉めていたが、東側から飛来物が衝突して窓ガラスや外壁が破損したとのことである (写真 3.1.23)。
- ・ 南面の窓でも窓ガラスが破損するなどの被害が確認された (写真 3.1.24)。

写真 3.1.24 南面の窓の被害

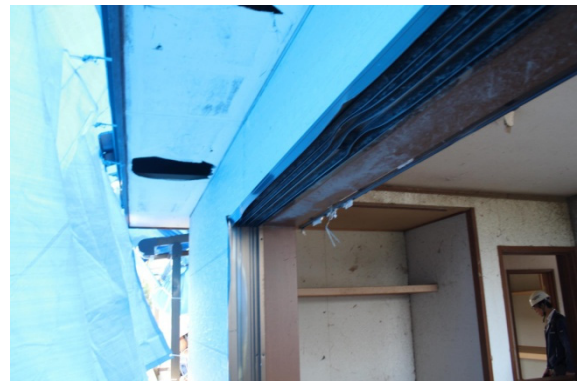
- ・ 住宅 F は木造 2 階建てで、築年数は約 18 年とのことである。居住者の話によると、屋根ふき材の修繕を含めてリフォーム等は一度も行っていないとのことである。
- ・ 1 階東側の窓は雨戸を閉めていたが破損したとのことである (写真 3.1.25)。また、2 階南側の窓にも損傷が生じており、窓上部の軒天井も破損していた (写真 3.1.26)。
- ・ 比較的多くの瓦が脱落・飛散しており、棟部ではいくつかの棟瓦に割れが生じていた。銅線による固定部は残っているため、割れの要因は飛来物によるものと考えられる (写真 3.1.27、銅線は赤丸部)。採用されている瓦はいわゆる防災瓦 (隣接する瓦との組み合わせのための突起部を右下隅に有し、耐風性能の向上に配慮した瓦) であり、2 階のベランダから確認した範囲では、全ての瓦は釘打ちされていた (写真 3.1.28、釘は赤丸部)。

写真 3.1.26 2 階南側の窓と軒天井

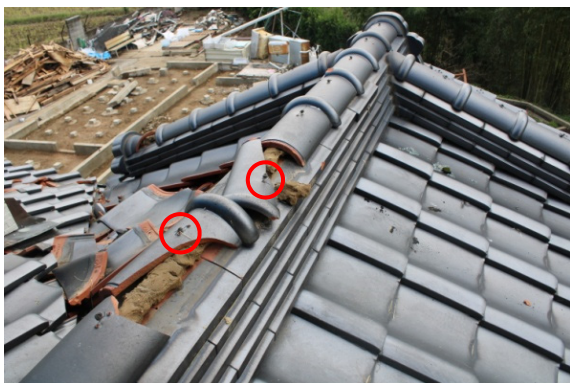
写真 3.1.27 棟瓦の割れ (赤丸部は銅線)

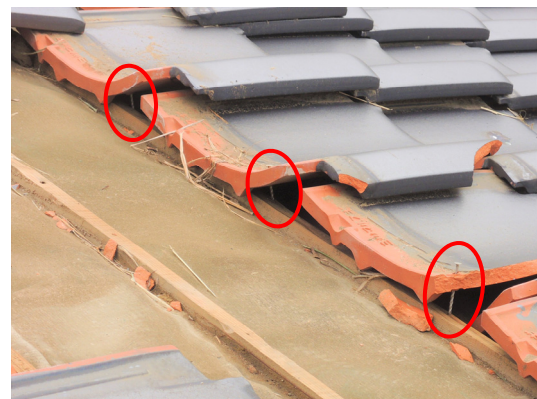
写真 3.1.28 釘打ちされた瓦

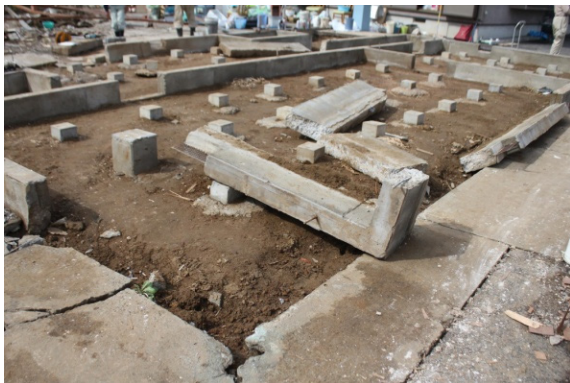
- ・ 上記の住宅 F と同じ敷地内にあった住宅 G は木造 2 階建てであり、築年数は 50 年以上とのことである (写真 3.1.29~3.1.30)。住宅 F~G の建つ敷地の南東側は開けており、南東からの強風を遮るものは無かった。
- ・ 布基礎は無筋でフーチングは無く、南東部分の基礎は折損していた (写真 3.1.31)。基礎にはアンカーボルトが残っており、土台以上が飛散したものと考えられる。
- ・ 調査時には、基礎上の躯体は全て片付けられていた (写真 3.1.32)。

写真 3.1.31 残った無筋基礎 (南東側で折損)

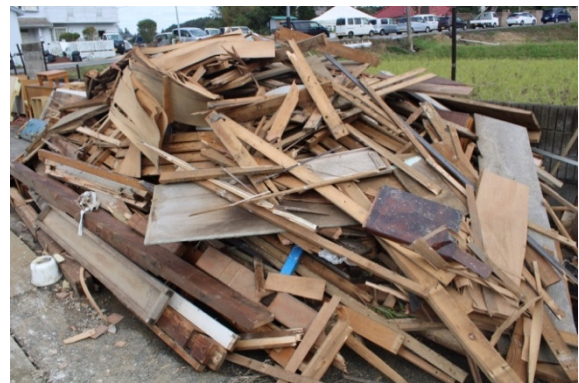
写真 3.1.32 敷地内の瓦礫

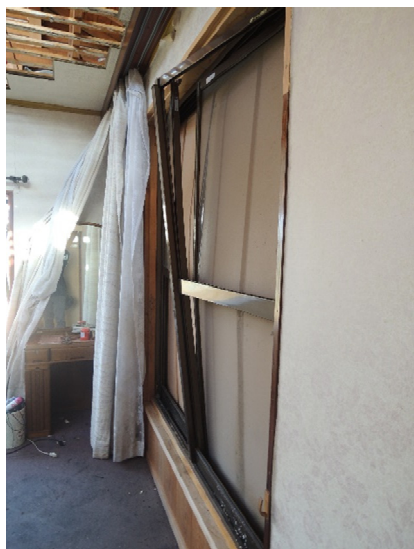
- ・ 住宅 H は木造 2 階建てであり、築年数は約 30 年とのことである (写真 3.1.33)。
- ・ 屋根では、小屋組ごと飛散している範囲 (写真 3.1.34) と野地板や小屋束が残っている範囲 (写真 3.1.35) が見られた。
- ・ 窓ガラスが破損した部分のサッシは写真 3.1.36 のように屋外側に変形していた。一方、写真 3.1.37 のように屋内側に変形した雨戸も見られた。

写真 3. 1. 37 室内側に変形した雨戸とサッシ

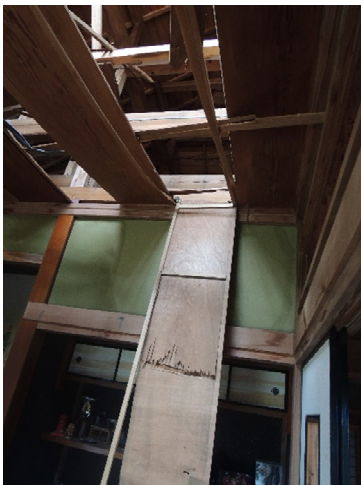
写真 3. 1. 54 室内側の被害(2)

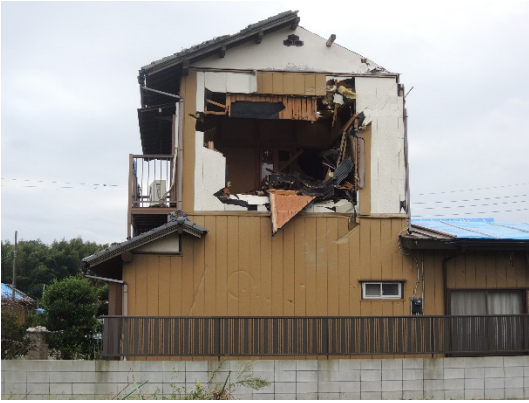
- ・ 住宅 L は木造 2 階建てであり、築年数は不明である。北東側の外壁が損壊するとともに、北西側の屋根の野地板が飛散していた（写真 3. 1. 56～3. 1. 57）。

写真 3.1.56 北東側の外壁の損壊状況

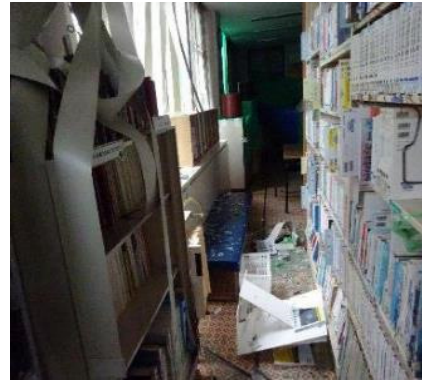
- ・ 市原市立市津公民館と市原市役所市津支所は昭和 56 年建設である。
- ・ 市津公民館ではガラスの破損、雨漏り、樹木の根返り等の被害が見られた。1階の南東に面するガラス張りの面（写真 3.2.1）では1枚のガラスの破損箇所が確認できる。この面では、9月9日に千葉市付近に上陸した台風第15号の強風によっても3枚のガラスが破損したとのことだった。
- ・ 1階の東に面する図書室では窓ガラスが破損し（写真 3.2.2～3.2.3）、本棚にガラスの破片が散らばったとのことである（写真 3.2.4～3.2.5）。ここでも、台風第15号でも窓ガラスが破損しており、調査時には養生されたままであった（写真 3.2.6）。
- ・ 体育室では写真 3.2.7 に示す範囲のほか、計 20 枚の窓ガラスが破損し、電動カーテンの故障、雨漏りの被害も発生していた。
- ・ 写真 3.2.8 のような樹木の根返りが南東側の敷地で 2 本確認された。また、陶芸室では北東を向いた窓ガラスが破損していた（写真 3.2.9）。
- ・ フェンスが竜巻の進行方向とみられる南東から北西の方向に倒壊していた（写真 3.2.10）。
- ・ 市津公民館では、10月11日の13時から避難所を開設し、7名の避難者を収容していたが、12日に竜巻被害が発生したため、避難所を閉鎖したとのことである。調査時には、仮設電源により復旧作業が行われていた。また、10月21日には、全壊した電源設備が仮設キュービクルにより復旧し、図書室の蔵書に付着したガラス片の清掃等が概ね完了した10月28日に、被害の大きかった体育室を除いて業務を再開したとのことである。
- ・ 市津公民館に併設されている市原市役所市津支所では、屋外の南西に面するガラス2か所が破損した（写真 3.2.11）。写真 3.2.11 の左枠内に示すガラスが破損して屋内に風が吹き込んだ結果、ドアにはめ込まれたガラスが破損した（写真 3.2.11～3.2.12）。

写真 3.2.4 被害発生時の本棚周辺の状況  
(市原市立市津公民館提供)

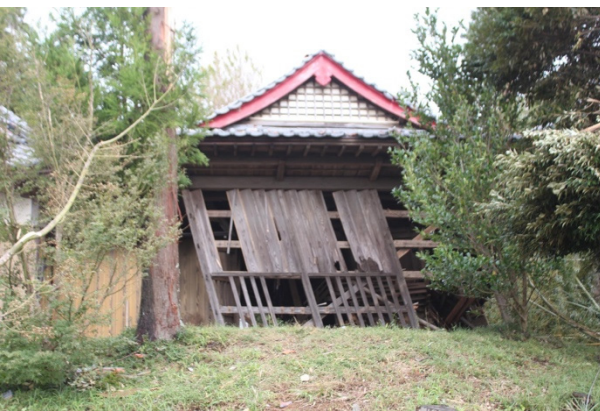
- ・ 神社 A では本殿が西方向に傾斜し、本殿の西側に位置する拝殿に倒れかかっていた (写真 3. 3. 1)。
- ・ 境内では、幅 25cm、高さ 65cm、奥行き 50cm ほどの狛犬 (写真 3. 3. 2) が土台から転落し、北へ 3m ほど移動していた。調査をした範囲では、この被害が風圧と飛来物のどちらによるものかは不明である。

写真 3. 3. 1 本殿の被害状況

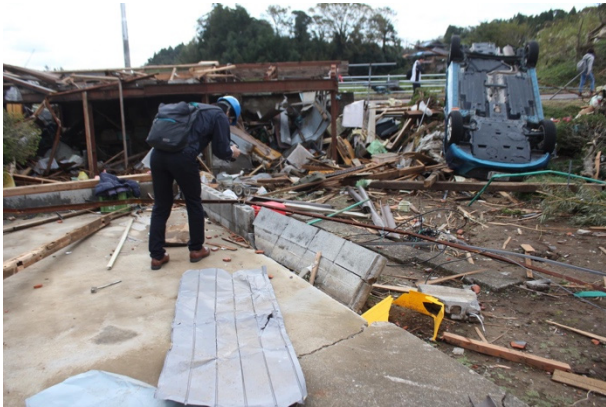
- 車庫 A が倒壊し、自動車が転覆していた (写真 3.3.3)。写真 3.3.3 の調査者が立つ位置が車庫 A の原位置であり、Google ストリートビューによるとトタン葺きの木造平屋建てであった (写真 3.3.4)。

写真 3.3.3 飛散した車庫 A と転覆した自動車  
(北面から)

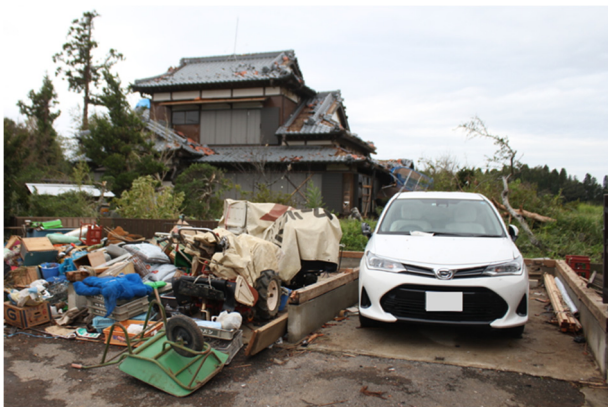
- 車庫 B は倒壊した状況であり (写真 3.3.5)、Google ストリートビューによるとトタン葺きの木造平屋建てであった (写真 3.3.6)。
- 基礎に残った土台のほぞ穴には、折れたほぞが確認された (写真 3.3.7)。

写真 3.3.5 倒壊した車庫 B

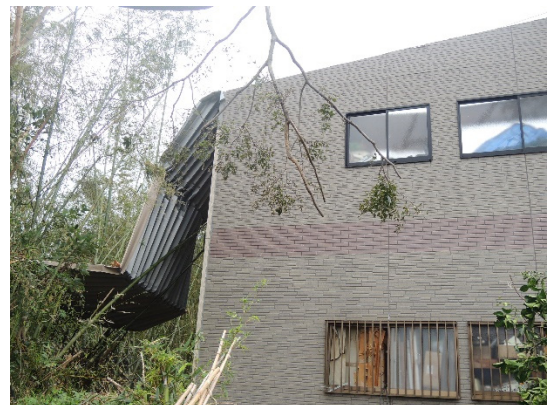
- ・ 写真 3.3.9 に示す倉庫 A は木造 2 階建てであり、築年数は不明である。北西方向に向かって折板屋根材が木製下地材に留め付けられた状態でめくれていた (写真 3.3.10)。

写真 3.3.10 折板屋根材の状況

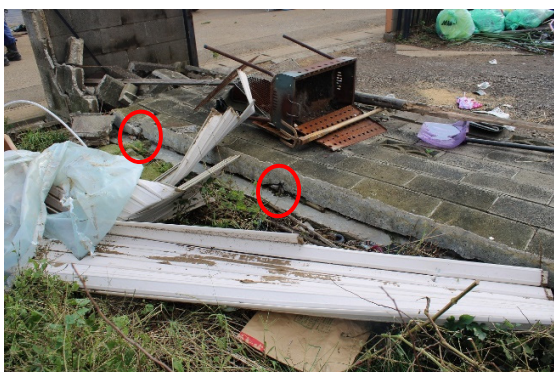
写真 3.3.14 ブロック塀の被害(3)  
(丸囲みは縦筋)

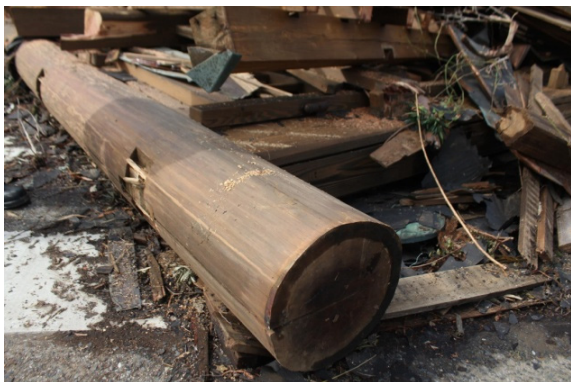
- ・ 礎石建ちの木造の門が倒壊した (写真 3. 3. 15～3. 3. 16)。近くの信号機も傾いていた。
- ・ 門は南側に倒れていた (写真 3. 3. 17)。

写真 3. 3. 17 倒壊した門の部材
