福島県沖を震源とする地震による建築物の瓦屋根等の被害 現地調査報告

国土交通省国土技術政策総合研究所
国立研究開発法人建築研究所

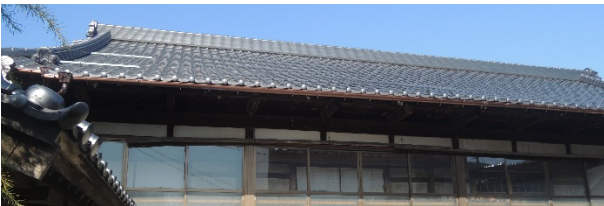
- ・ 2階建ての主屋は築約100年であり、屋根は4～5年前に全数緊結による粘土瓦葺きに改修され、今回の地震動では無被害であった（写真2.4.1）。
- ・ 棟部は、のし瓦積み棟であり、13段であった（写真2.4.2）。冠瓦となる丸瓦はステンレス鋼製の緊結線により緊結されていた。

写真 2.4.1 母屋の屋根の外観

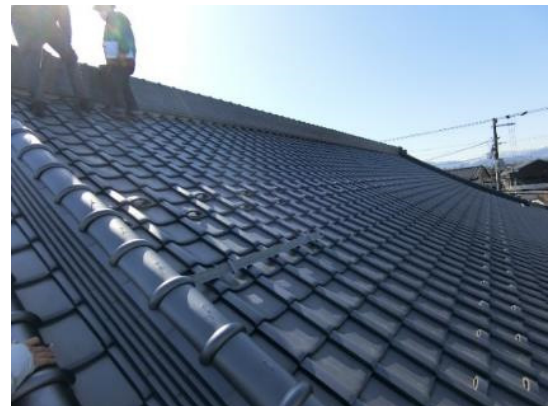
写真 2.4.2 母屋の棟部

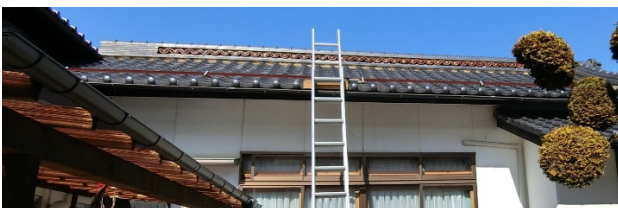
- ・ 付属の平屋部分は築約40年であり、屋根の改修はしていない（写真2.4.3）。
- ・ 平部の瓦は無緊結であり、ガイドライン工法ではなかったが被害はなかった。
- ・ 8kg/巻のアスファルトフェルトによる下葺材は脆くなっていた。また、瓦棧が細く（18×18mm）、接合耐力にも影響するものと思われる（写真2.4.4）が、瓦の脱落はなかった。
- ・ 棟は、組棟（飾り棟、青海波）であり（写真2.4.5）、一部、青海波周辺に施されていた粘土、砂、セメントにより配合されていたものが剥がれていた。
- ・ 軒瓦および袖瓦は、釘2本で留め付けられていた。

写真 2.4.3 付属の平屋の外観

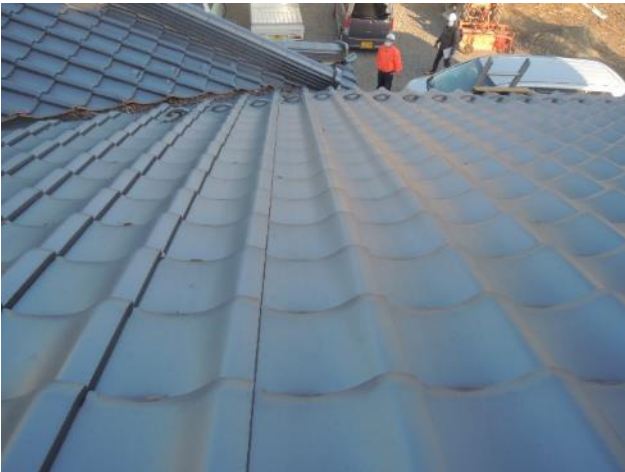
- ・ 平屋建ての住宅⑥の瓦屋根は全数緊結による施工であり、福島県沖の地震において被害は無く、瓦のずれも確認されなかった。屋根は4寸勾配である（写真2.6.1～2.6.2）。
- ・ 平部および棟部の被害は無かった。棟部には6段ののし瓦の上に冠瓦が積まれている（写真2.6.3～2.6.4）。
- ・ 瓦の緊結にはステンレスリング釘を使用し、下葺材はアスファルトルーフィング940、栈木は18×24mmにて施工されていた。
- ・ 軒瓦および袖瓦は、1枚あたり2個所の緊結がされていた。

写真 2.6.3 損傷が無い平部

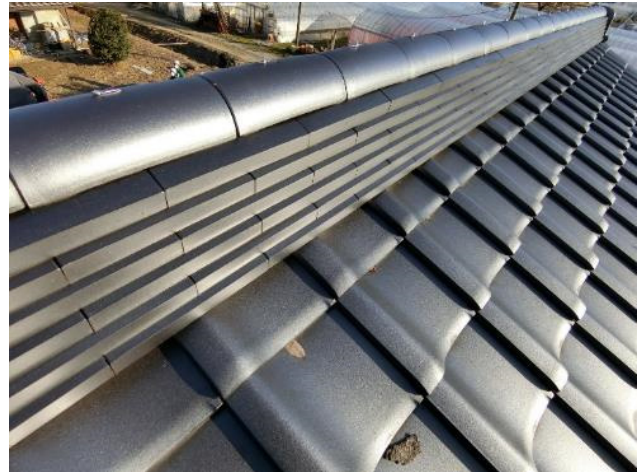
写真 2.6.4 損傷が無い棟部

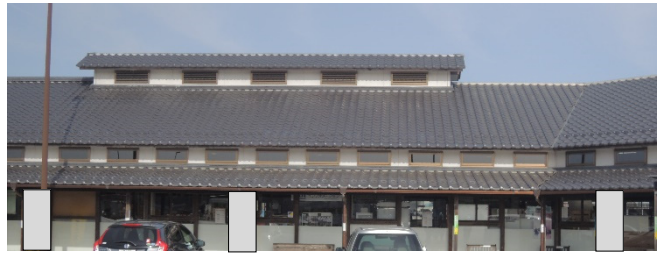
写真 2.8.2 西側棟の外観

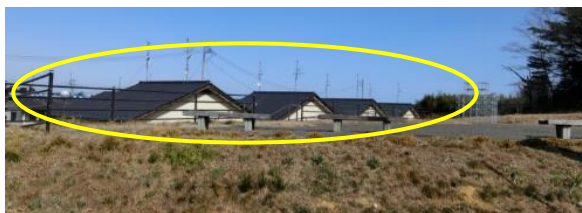
- 2011 年東北地方太平洋沖地震前に建てられた町営住宅群では、同時期・同仕様で建てられたと思われる住宅が並んでおり、その多くで棟瓦とのし瓦が脱落した(写真 2.9.4)。棟瓦には緊結線が見られるが、のし瓦はセメントで接着されており、接着部の剥離で脱落したものである(写真 2.9.5)。
- 被害を受けた町営住宅は大棟が東西方向のものであり、南北方向のものは棟瓦の被害がないように見

受けられた (写真 2.9.6)。図 1.2.3 に示す応答スペクトルより、調査地近くの山元町では地震動の東西成分より南北成分の方が明らかに強かったため、このことが東西方向の大棟が南北方向に倒れた被害が多かった要因の一つである可能性がある。

写真 2.9.6 南北方向棟が無被害の町営住宅

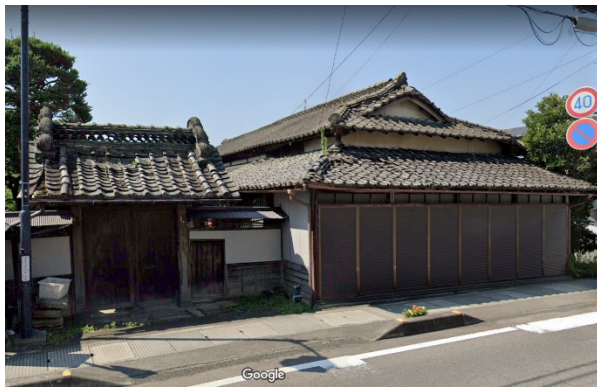
写真 3.1.3 写真 3.1.1～3.1.2 の被災前
(Google ストリートビュー(2019年8月撮影)より)

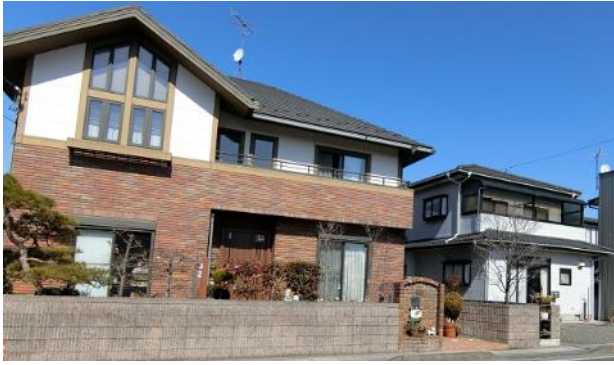
- ・ 写真 3.1.1 の住宅の木造の門が倒壊していた（写真 3.1.2）。柱脚は礎石立ちで、緊結されていなかった。なお、写真 3.1.1 の住宅と倒壊した門の被災前の状況は Google ストリートビュー（2018 年 8 月撮影）によれば、写真 3.1.3 のとおりであった。
- ・ 古い建築物で道路側の前面に開口が多いものは残留変形（写真 3.1.1, 写真 3.1.4）や外壁の漆喰が割れたり脱落したりした土蔵（写真 3.1.5）や外壁タイルが脱落した店舗併用住宅（写真 3.1.6）などの被害が生じたものもあった。周辺の比較的新しい専用住宅は無被害（写真 3.1.7）と見受けられ、前面に間口の多い店舗併用住宅も無被害又は外壁のひび割れ等の軽微な被害に留まったもの（写真 3.1.8）が多く見られた。
- ・ 写真 3.1.9 に示す 1883 年（明治 16 年）建築の旧伊達郡役所は、1974 年まで実際に供用され、1977 年に国の重要文化財に指定された木造 2 階建て施設建築物である。外観上は大きな被害は見受けられなかったが、桑折町ホームページ⁶⁾によれば「被害を受け、当面の間臨時休館」していた。

写真 3.1.7 無被害と見られる比較的新しい住宅

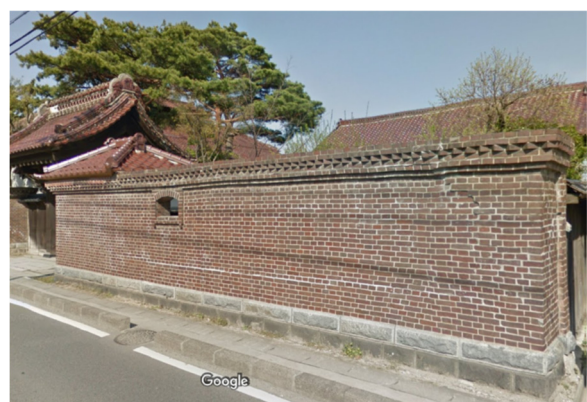
- ・ 福島県桑折町中畑では煉瓦による組積造の塀が崩壊（写真 3.2.1）していた。Google ストリートビュー（2013 年 4 月撮影）によれば、被害前は写真 3.2.2 に示すような状況であった。
- ・ 福島県伊達市細谷付近では、住宅のブロック塀が大きく傾斜している事例（写真 3.2.3）が見られた。Google ストリートビュー（2013 年 4 月撮影）によれば、被害前は写真 3.2.4 に示すような状況であった。

写真 3.2.2 Google ストリートビュー（2013 年 4 月撮影）による被害前の状況

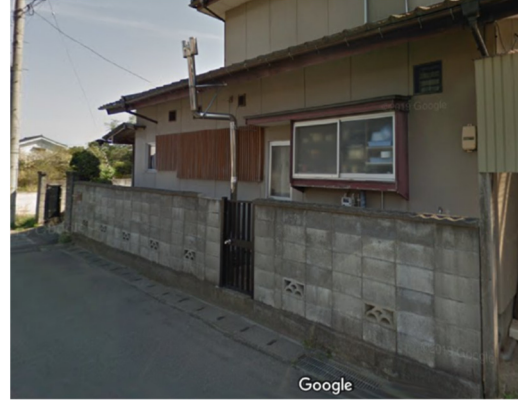
写真 3.2.4 Google ストリートビュー (2013 年 4 月撮影) による被害前の状況

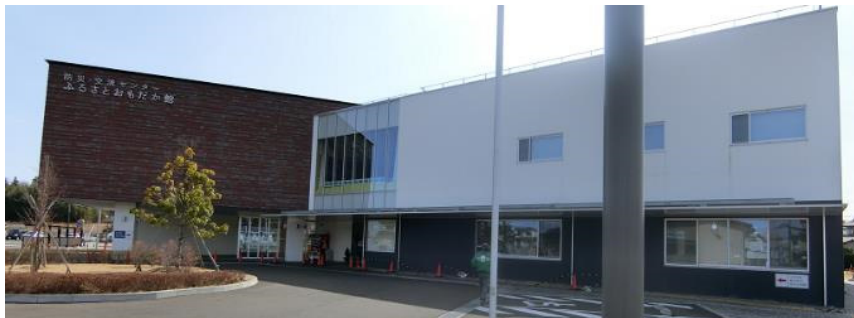
- 写真 3.3.1 に示す宮城県山元町における公共施設は 2017 年 5 月に完成した鉄筋コンクリート造 2 階建ての建築物であるが、上部構造はほぼ無被害に見受けられた。一方、敷地地盤の変状が見られ（写真 3.3.2）、一部に噴砂の可能性を示唆する痕跡（写真 3.3.3）が確認された。

写真 3.3.1 公共施設の外観
