2022(令和 4)年 3 月 16 日 23 時 36 分頃の福島県沖を震源とする地震による 鉄筋コンクリート造建築物等の地震後継続使用に関する被害調査報告

概要：2022 年 3 月 16 日 23 時 36 分頃、福島県沖にてマグニチュード 7.4，最大震度 6 強の地震が発生した。国土技術政策総合研究所および建築研究所では、福島県において鉄筋コンクリート造（以下、RC 造）等建築物の被害の概要や地震後の継続使用性並びに過去の地震被害との比較を目的として、現地被害調査を実施した。その結果、過去の地震の被害の復旧が間に合わずさらなる被害を受けてしまった建築物や、今回の地震で初めて被害が確認された建築物などが確認された。また、地震後の継続使用性が阻害されるような被害も確認された。

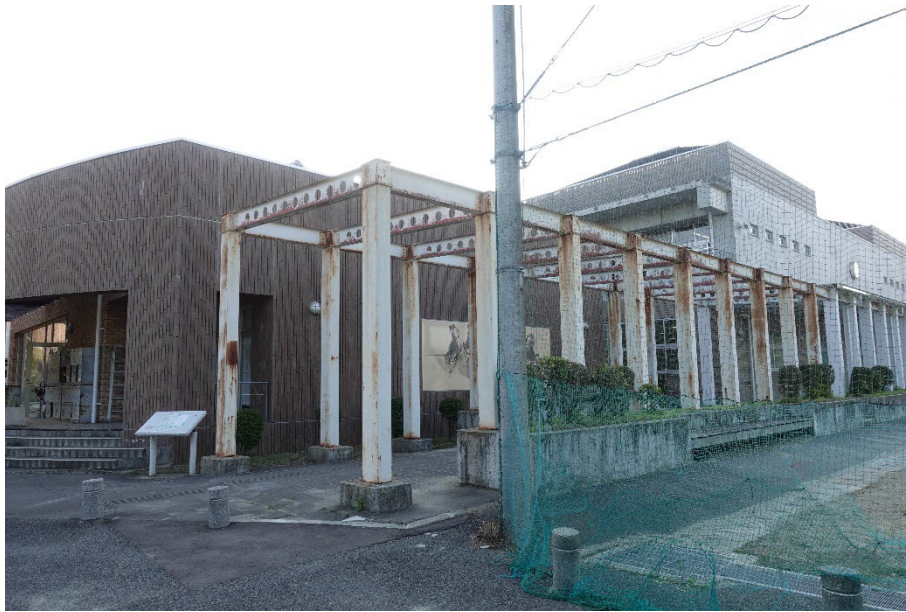
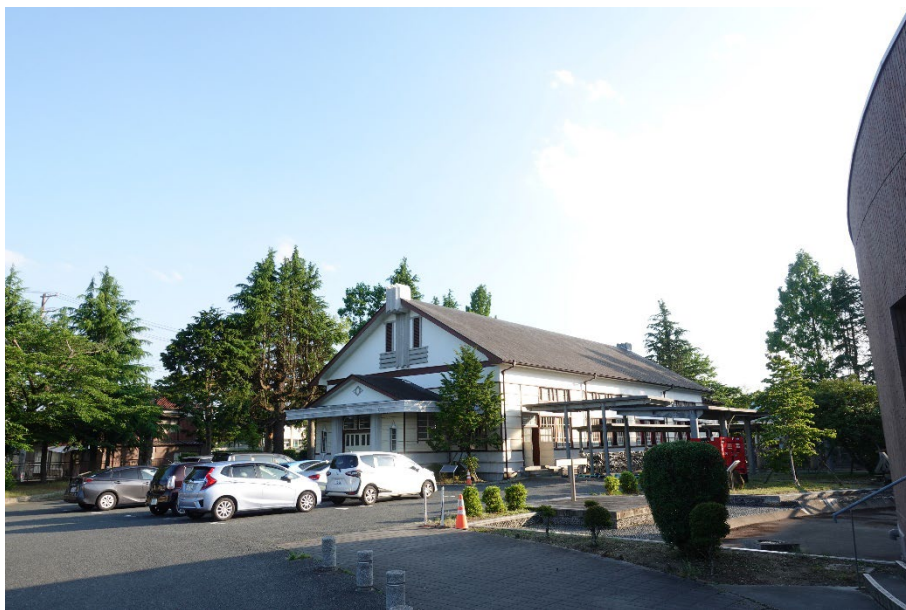
図 4.1.1 建築物 A 外観

建築物 A は、2003 年竣工の地上 3 階 RC 造建築物（建築物 A-1）および地上 3 階 RC 造体育館（建築物 A-2）であり、平家建ての講堂（建築物 A-3）が隣接している。近傍の震度観測点（相馬市中村）の震度は 6 強であった。図 4.1.1 に建築物の外観を示す。本建築物は 2021 年 2 月地震で校舎および体育館の損傷が確認されており、当時実施された体育館の被災度区分判定調査では小破と評価されたとのことである。2021 年 2 月地震で発生した建物損傷の修復工事を 6 か月程度の期間で実施予定であったが、修繕前に 2022 年 3 月地震が発生し、既に発生していた損傷の進展や新たな損傷が生じた。地震後 1 ヶ月半ほど体育館片側妻面の非構造部材の被害により、体育館の半分程度のスペースは使用禁止となっていた。調査時点（2022 年 6 月）では体育館内側にシートによる落下防止措置を取り、被害があった近傍のみ 2022 年 3 月地震の被災直後から使用禁止としていた。また、体育館の外側はプールとなっており、プールについても調査時点（2022 年 6 月）でも引き続き使用禁止とされていた。窓も数か所損傷しており木板で応急措置を施していた。

隣接する講堂は 1933 年竣工の建築物（改修は為されている）で登録有形文化財に登録されており、2021 年 2 月地震で内壁（漆喰塗り）が損傷したため修復したが約 1 か月半後に 2022 年 3 月地震で再度被災した。

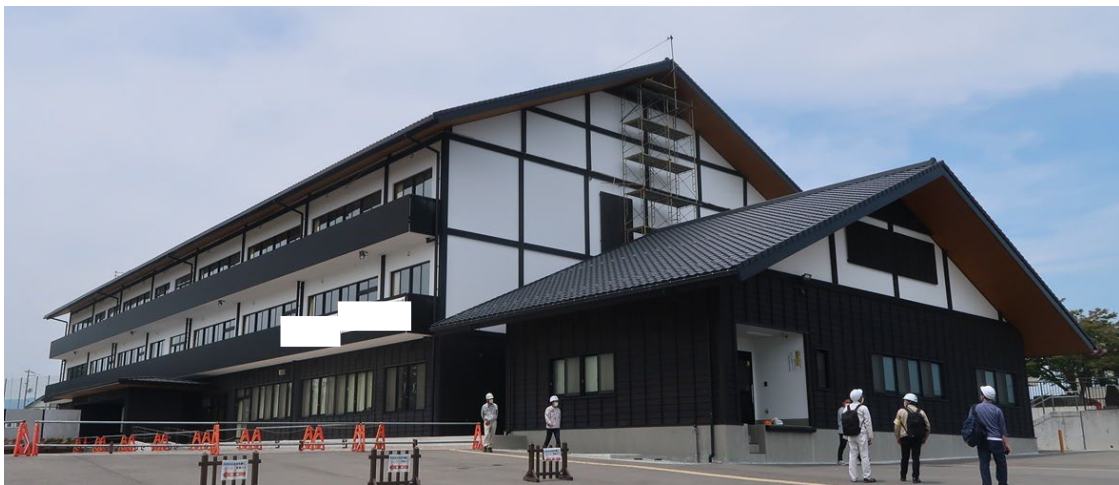
図 4.2.1 建築物 B 外観

本建築物は、2018 年竣工の地上 3 階の RC 造建築物である。図 4.2.1 に建築物外観を示す。本建築物は東西方向の桁行方向が 8 スパン、南北方向の張り間方向が 4 スパンである。3 階の床スラブの上には S 造の切妻の小屋組が設けられている。本建築物では、2021 年 2 月地震（近傍の震度計による震度は 6 強）によって生じた非構造壁のひび割れを補修するための補修工事が計画されていたが、その実施前に 2022 年 3 月地震に被災し、これらのひび割れがさらに進展すると共に、小屋組の被害が確認されている。小屋組や外壁の被害が確認されたことから、地震後に一部関係者以外は立ち入り禁止の措置が取られたが、地震後半月程度で図 4.2.12(d)に示す安全通路を使った立ち入りが可能となった。2022 年 3 月地震による近傍の震度観測点（相馬市中村）の震度は 6 強であった。なお、本建築物にエキスパンションジョイントを介して接続されている地上 1 階の S 造建築物（図 4.2.1 の手前の建築物）では、同じような形状の切妻屋根が設けられているが、被害は確認されていない。

後述するように、本建築物の屋根面には目立った損傷は見られないが、屋根面を支える鉄骨骨組では、柱脚のボルトが破断したことによる鉄骨柱の脚部でのすべりや、鉄骨柱の傾斜が確認されている。2022 年 3 月地震では鉄骨骨組が 3 階の天井にあたるスラブ上に留まったが、仮に鉄骨骨組がスラブから脱落した場合には早期の復旧は難しくなると推測されることから、小屋組の鉄骨骨組やその RC 造躯体との接合部が地震力に対して十分に抵抗できるように配慮することが、継続使用の観点からは重要である。

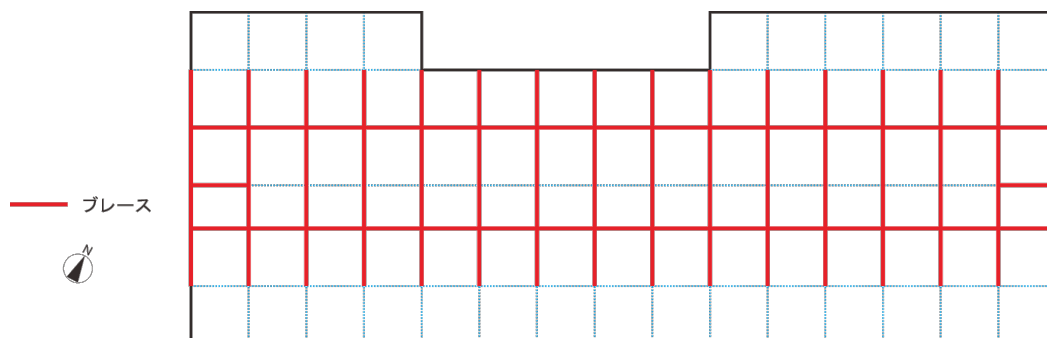
図 4.2.3 屋根面の平面図

図 4.2.3, 図 4.2.4 : 鉄骨骨組のスパン数は、桁行方向で 15, 張り間方向で 6 であり, 鉄骨柱脚のベースプレートと 3 階の天井にあたるスラブがボルト (2-M16) で接合されている。鉄骨骨組は H 形鋼によって構成されており, 一部の構面では, ターンバックルによる丸鋼ブレースや K 形ブレースが配置されている。ブレースの直下には, 水平方向のチャンネル材が取り付けられているが, いずれも鉄骨柱のウェブやフランジに溶接されたガセットプレートに取り付けられている。

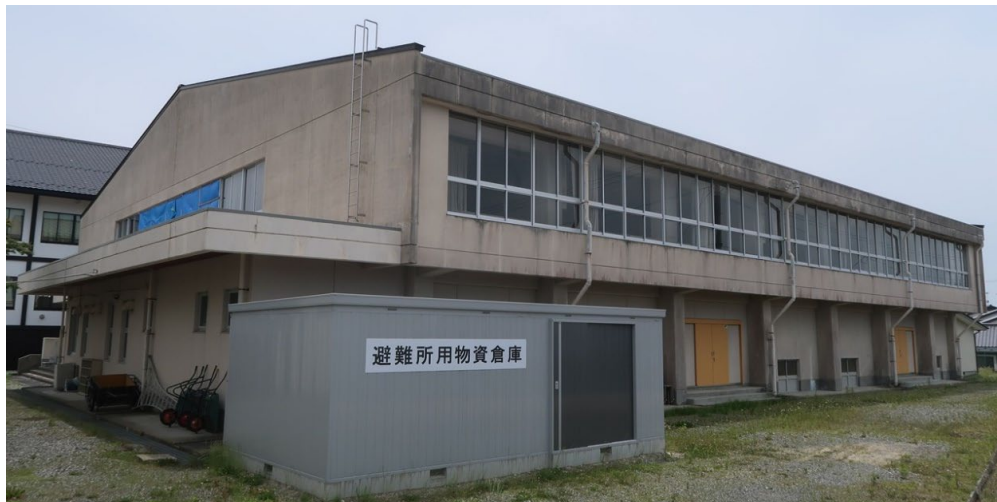
図 4.3.1 建築物 C 外観

建築物 C は、1982 年竣工の地上 2 階の RC 造体育館である。図 4.3.1, 4.3.2 に建築物外観, 内観を示す。本建築物は東西方向の桁行方向が 7 スパン, 南北方向の張り間方向が 5 スパンの建築物である。2 階はキャットウォークとなっており, 屋根は S 造の置き屋根である。2021 年 2 月地震 (近傍の震度観測点での震度は 6 強) では, 妻壁の内壁の一部のパネルが外れる被害が見られたが, 2022 年 3 月地震では, 東面 2 階窓の破損, 屋根面の水平ブレースの座屈, 2 階柱頭の置き屋根支承部やキャットウォークにおける手すりや腰壁の損傷等が確認されている。地震直後は避難所として開放されたが, その後は一部関係者以外の立ち入りが禁止された。ブルーシートを用いた東面窓の応急措置が完了し, 被害を受けた東面の部分制限を行うことで, 地震後半月程度で建築物内への立ち入りが可能となった。2022 年 3 月地震による近傍の震度観測点の震度は 6 強であった。
