2023(令和5)年5月5日石川県能登地方を震源とする地震による 木造建築物、瓦屋根等の被災建築物調査報告

国土交通省 国土技術政策総合研究所
国立研究開発法人 建築研究所

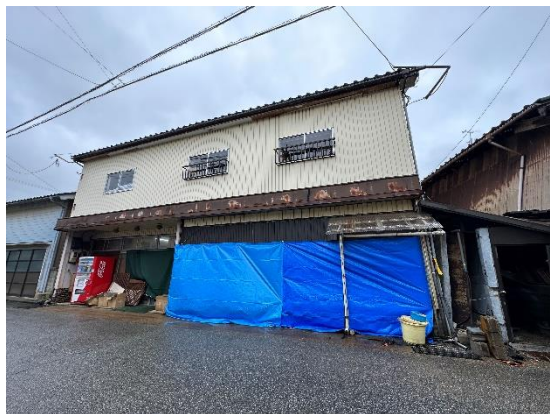
倒壊した住宅は土壁を用いた伝統的な構法によるものと推察される(写真 6.2.1)。北隣の建築物も北に傾斜しておりため、倒壊した住宅は、北隣の建築物に地震時に衝突してから倒壊したと想像された(写真 6.2.2)。当該住宅の前面道路には噴砂痕が確認された。

写真 6.2.2 写真 6.2.1 北隣の傾いた店舗併用住宅

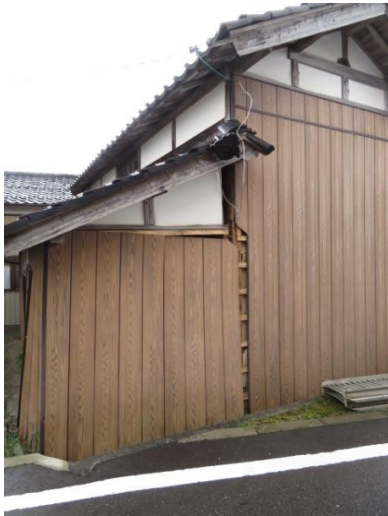
その他、余震で倒壊した木造廃工場建築や、部分崩壊した木造住宅、外壁と下屋部分が外れかけた住宅も見られた（写真 6.2.9-6.2.11）。残留変形の大きい倉庫では、隣の住宅の雨どいが破損しており、地震中に衝突したものと考えられる（写真 6.2.12）。

写真 6.2.11 外壁と下屋部分が外れかけた住宅

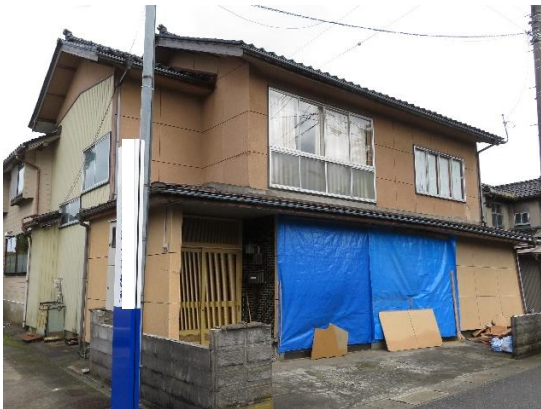
隅柱が土台を踏み外し、ジャッキで支えられた現代的な工法の住宅も見られた（写真 6.2.13, 6.2.14）。近隣の寺（正院町小路）では鐘楼が倒壊していた（写真 6.2.15）。

写真 6.2.13 隅柱が土台を踏み外した現代的な工法の住宅

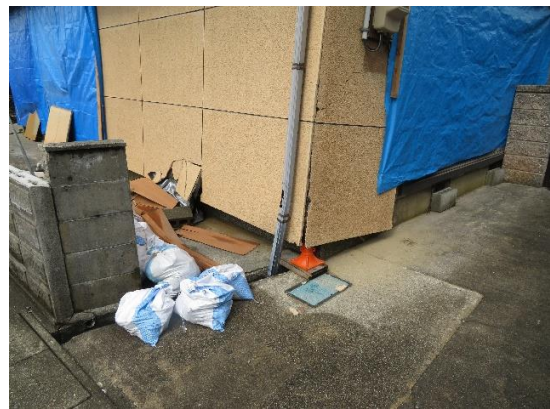
写真 6.2.14 写真 6.2.13 の住宅の踏み外した柱を支えるジャッキ

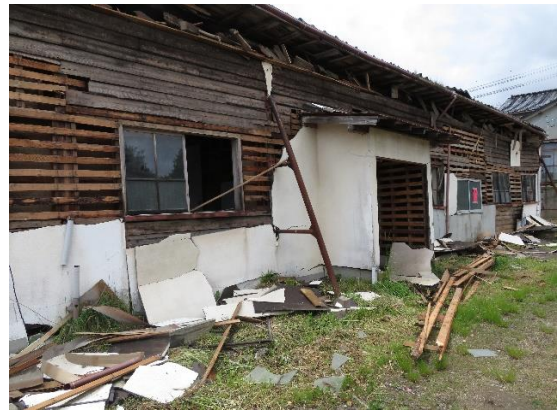
大屋根が崩壊した倉庫建築等も確認された(写真 6.2.16)。この倉庫建築(珠洲市野々江町)は海岸沿いであり、地盤のひび割れが激しく、噴砂痕も確認された。張間方向の壁は筋かいが入っており、桁行方向は鋼製バットレスで補強されていたが、小屋組が桁行方向に倒壊していた(写真 6.2.17-6.2.18)。この倉庫近くでは、倒壊した小規模倉庫も見られた(写真 6.2.19)。

写真 6.2.17 写真 6.2.16 の倉庫の鋼製バットレス

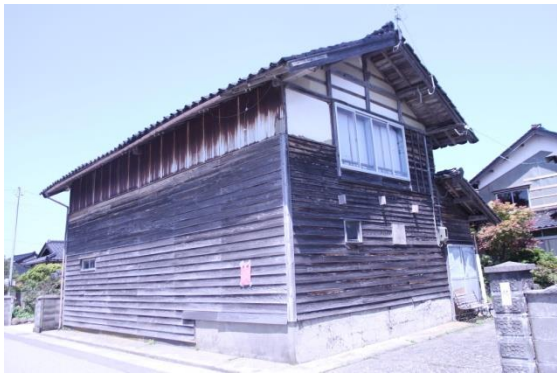
また、傾斜の大きい住宅(写真 6.2.20)や納屋(写真 6.2.21)、基礎から大きくずれた納屋(写真 6.2.22)も見られた。

写真 6.2.20 傾斜した住宅

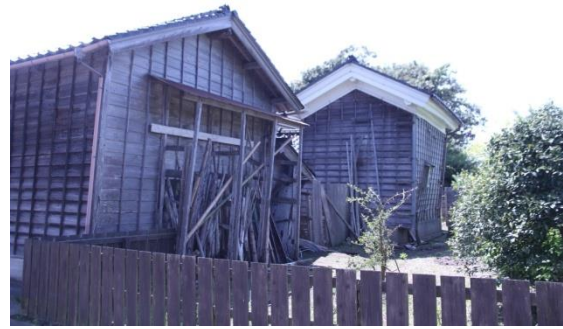
写真 6.2.21 傾斜した納屋

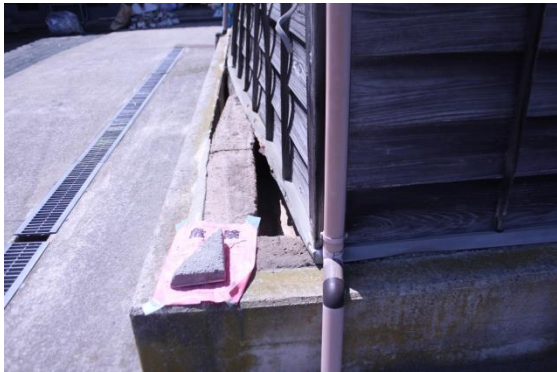
写真 6.2.22 基礎から大きくずれた納屋

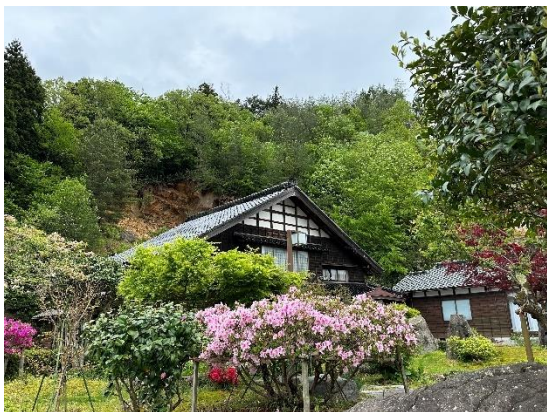
珠洲市正院町岡田では大規模な斜面崩落で危険な状態にある住宅も見られた（写真 6.2.23, 6.2.24）。

写真 6.2.23 大規模な斜面崩壊で危険な住宅

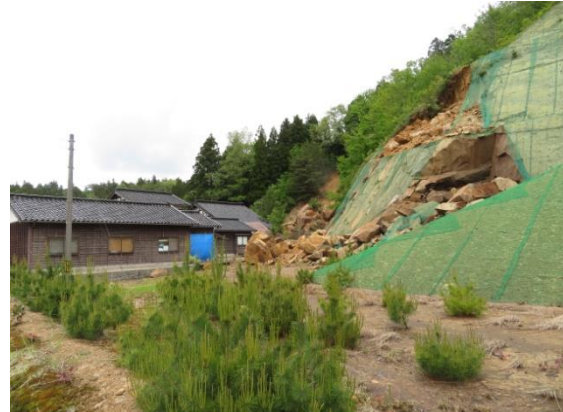
写真 6.2.24 写真 6.2.23 の住宅の裏側

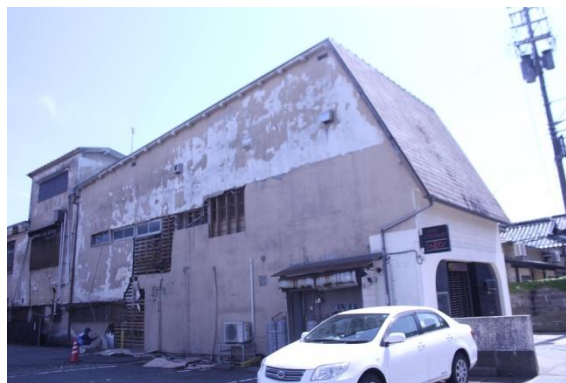
増設した納屋の外壁が崩落した住宅（写真 6.5.1）や外装材にひび割れや剥落があった店舗（写真 6.5.2）が見られた。また、店舗併用住宅で、1階の間口の開口部で1/10rad程度に傾斜したものの（写真 6.5.3）や大きく傾斜して電柱に倒れ掛かったもの（写真 6.5.4）が見られた。

写真 6.5.2 店舗の外装材の崩落

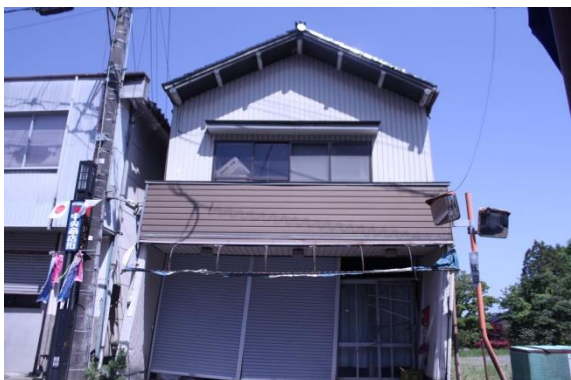
写真 6.5.3 店舗併用住宅の傾斜 1/10rad

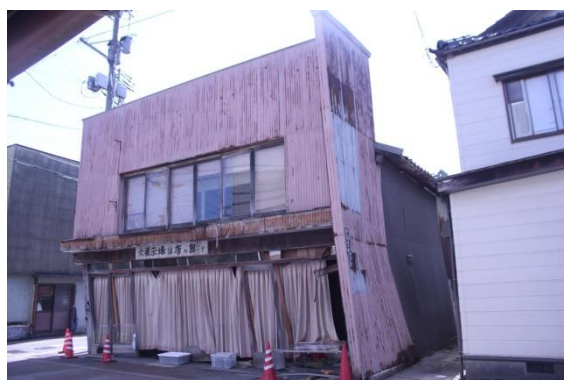
写真 6.5.4 店舗併用住宅の傾斜

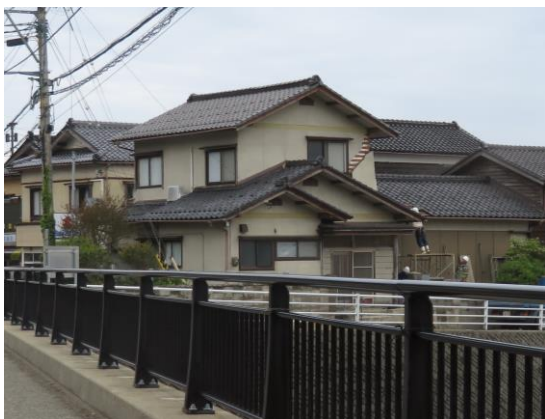
海岸に面して建つ RC 造校舎のすぐ隣に設置されており、木造と考えられる体育館と挟まれた位置であった（写真 7.4.1, 7.4.2）。海面からの高さは約 5 m 程度と想像される。近隣の建築物にはほとんど被害は見受けられなかったが、外壁に割れが生じた住宅が 1 棟見られた（写真 7.4.3-7.4.5）。

写真 7.4.5 外壁に割れが生じた住宅

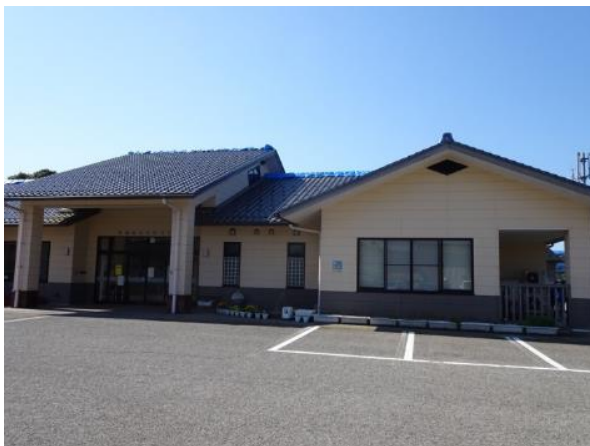
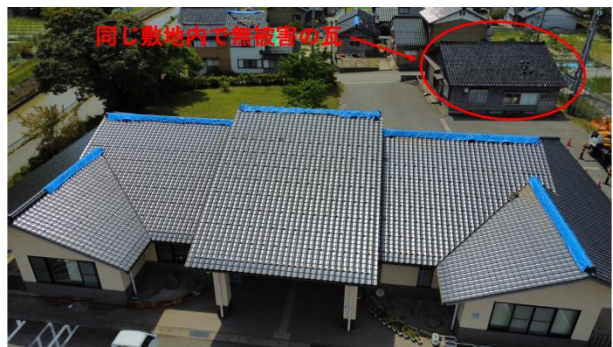
- ・ 正院公民館は平成 14 年建設で、その後屋根瓦の葺き替えはしていないとのことである。
- ・ 瓦屋根の棟部が被害を受けてブルーシートで養生されていた。平部やけらばでの被害はみら

れなかった(写真 8.2.1～写真 8.2.2)。

写真 8.2.1 建築物の外観

写真 8.2.2 屋根全体と古い倉庫(右上)

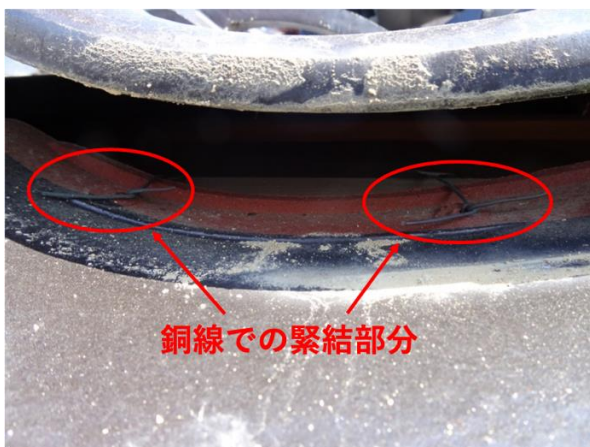
- ・ 同じ敷地内で正院公民館よりも古い付近の倉庫の屋根瓦は無被害だった。(写真 8.2.2 の右上)
- ・ 平部の瓦は2本の緊結線で全数留付けられていたが、棟部の半端瓦は緊結されていなかった(写真 8.2.3～8.2.4)。なお、瓦屋根標準設計・施工ガイドライン制定時には半端瓦の釘留めは必須とされており、半端瓦の固定を確実にするため、施工に当たっての注意点が平成 24 年に追加されている(参考 2 参照)。
- ・ 棟部のブルーシートの中を見ると、棟部の補強用金物や芯木は見られなかったため、2001 年に制定された瓦屋根標準設計・施工ガイドラインに準拠した工法である「ガイドライン工法」には該当しないと判断される。棟部の木材は面戸瓦を支えるために使われており、棟瓦を直接緊結するものではないものと見られる(写真 8.2.5)。
- ・ けらばはくぎ又はねじで緊結されていた(写真 8.2.6)。
- ・ 脱落した多くののし瓦が棧瓦上に散在していた。相対するのし瓦同士は緊結線で留付けられていた(写真 8.1.7～8.1.8)。
- ・ 正院公民館は、地震発生後から避難所として供されていたが、室内の被害(写真 8.6.1)があったため、5月7日(日)13時に閉鎖されたとのことである。

写真 8.2.3 平瓦の緊結状況

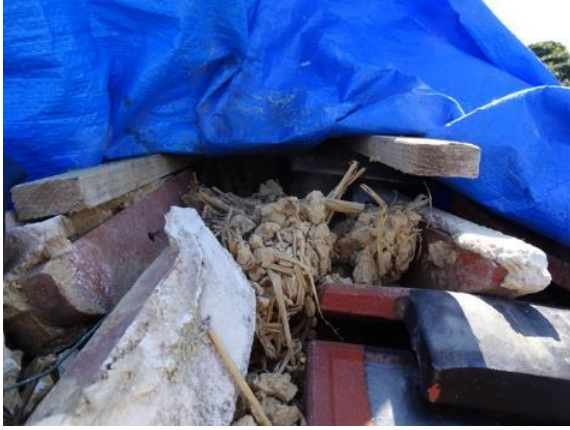
写真 8.2.5 棟部の施工状況

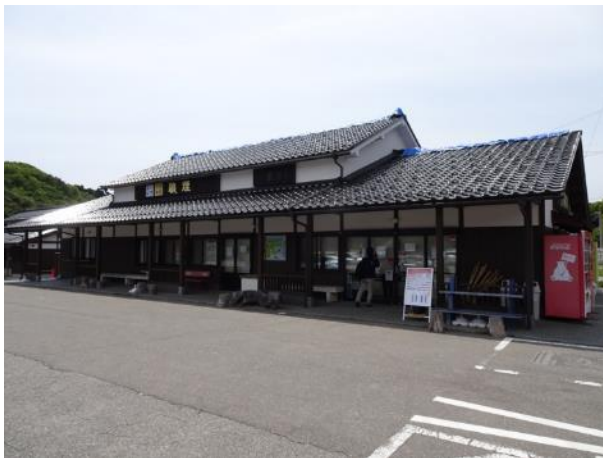
- ・ 道の駅では棟部の脱落被害が発生していた。
- ・ 棟部は銅線で緊結されており「ガイドライン工法」とは異なる工法であった。
- ・ 平部の棧瓦はJ形瓦であった。けらばはくぎ又はねじで緊結されていた。
- ・ 道の駅及び周辺の飲食店などの店舗は地震の影響で営業を中止していた。

写真 8.3.1 建築物の外観

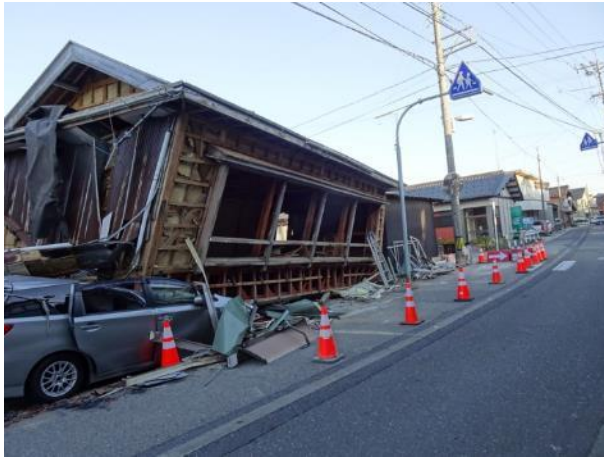
- ・ 写真 6.1.1, 6.1.2 の倒壊した木造住宅に隣接する建築物の瓦屋根は確認した範囲では無被害であった。(写真 8.5.1)
- ・ 築 70 年以上の住宅で平部の瓦は脱落せず, 棟部の軽微な被害のみの住宅が見られた(写真 8.5.2)。なお, 隣接する納屋は倒壊する被害が発生していた。
- ・ 大屋根の寺院では平部の瓦に被害は全く発生していなかったが、下り棟の瓦がずれていた。(写真 8.5.3)
- ・ 石積みの棟を持つ住宅では棟部が損傷していた(写真 8.5.4)。能登地方では珍しい工法である。
- ・ 比較的新しい住宅でも棟部がガイドライン工法で施工されていない住宅では被害が多く発生していた。この地域では写真 8.5.5 のような棟から緊結線を出してそれらを棟に沿って連結させる工法が多く使われていた。そのため、棟部の被害がある場合は一体として被害を受ける事例が多く見られた。
- ・ 小学校の体育館では棟部が損傷している事例が見られた。双眼鏡等で確認したが、告示やガイドライン工法で求めている棟補強金物は見られなかった。平部をはじめとしたその他の部位は無被害であった。(写真 8.5.6)
- ・ 6.3 の写真 6.3.1 にも示されている珠洲市三崎町で倒壊した住宅の屋根瓦を調べると、平部の全ての瓦は緊結線で留付けられていた。この地域では平部の瓦は全て緊結線で留付ける工法が古くから用いられていたため、平部の瓦の脱落被害が非常に少なかったものと考えられる。また、平部に葺き土は使われていなかった。(写真 8.5.7～写真 8.5.8)

写真 8.5.1 倒壊した木造住宅と隣の住宅
(珠洲市宝立町)

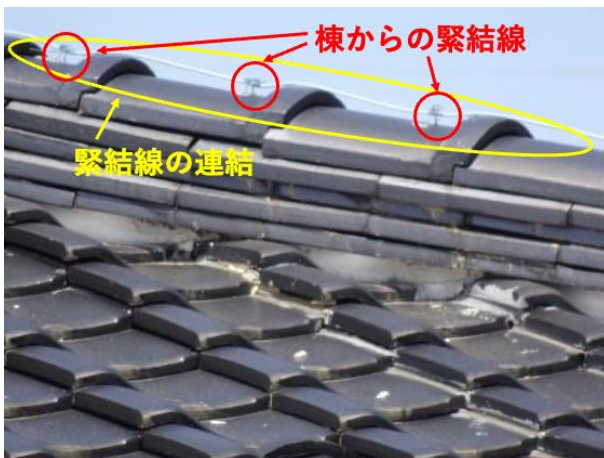
写真 8.5.5 棟部の施工状況
(珠洲市正院町正院)

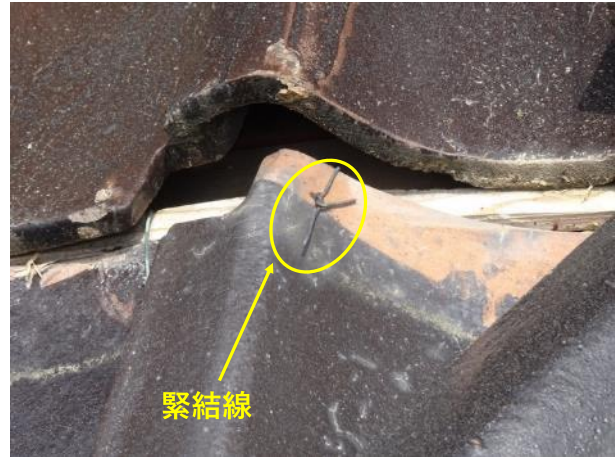
写真 8.5.8 倒壊した建築物の瓦の緊結状況
(珠洲市三崎町)

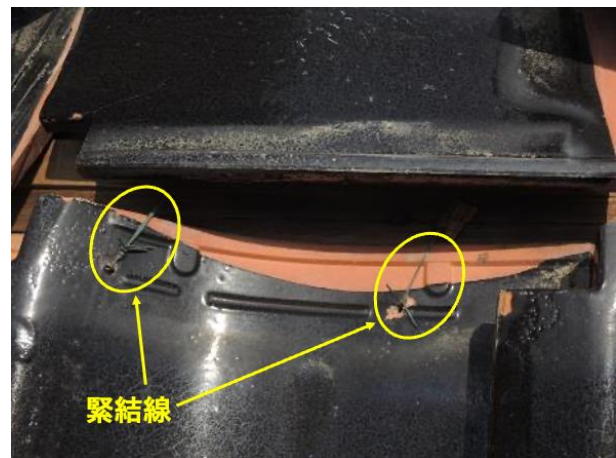
- ・ 正院公民館の内部では、吊り天井に埋め込まれた照明器具が脱落していた (写真 8.6.1)。
- ・ 調査範囲の墓地や寺院では、複数の墓石の転倒を確認した (写真 8.6.2)。
- ・ 珠洲市正院町正院の調査範囲には寺が点在しており、その 2 か所の寺社内で、鐘撞堂の倒壊等被害を確認した (いずれも「危険」の赤紙あり)。写真 8.6.3～8.6.4 の鐘撞堂は原形を保ったまま各柱が礎石から離れて着地しており、瓦は無被害のように見受けられる。
- ・ 写真 6.2.16 でも確認されている鐘撞堂は倒壊しているが、軒先の瓦は緊結線による 2 点緊結、その他の平部の瓦は 1 点緊結されており、屋根面が傾斜しても半分程度の瓦は脱落していない (写真 8.6.5～8.6.6)。
- ・ 調査範囲の複数箇所ブロック塀の倒壊を確認した (写真 8.6.7～8.6.9)。
- ・ アスファルト舗装面に亀裂が生じていた (写真 8.6.10)。珠洲市正院町正院の調査範囲では、この箇所以外にも凹みのあるアスファルト舗装面を確認した。

写真 8.6.6 鐘撞堂の屋根瓦の緊結状況
(珠洲市正院町正院)
