# 令和6年能登半島地震による建築物の津波被害及び瓦屋根の地震被害 現地調査報告(速報)

国土交通省 国土技術政策総合研究所  
国立研究開発法人 建築研究所

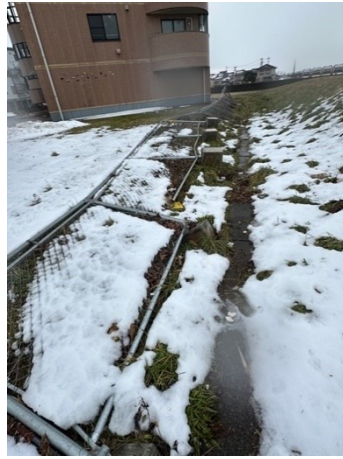
- ・ 津波の影響で, 関川の川辺に平行に配置されていた複数のコンクリート製のブロックが散乱していた(図 4.1.1)。これらの寸法は幅 70 cm, 高さ 44 cm であった。
- ・ 関川と保倉川の合流点付近の堤防で, 基礎の引き抜け及び鉄柱の折損によってフェンスが倒壊していた(図 4.1.2)。フェンスは堤防から高さが低くなっている部分に存在していたため, 流速と水深が高くなり被害を受けたと考えられる。引き抜けた部分の基礎は1辺 30 cm であった(図 4.1.3)。
- ・ 津波で床上浸水の被害があったとされる住宅が1軒あり, 津波の痕跡となる高さを測定すると, 約 50 cm であった(図 4.1.4~図 4.1.5)。その他の周辺の建築物は, 堤防に沿ってブロック塀があったことから床上浸水の被害を免れたと見られる(図 4.1.4 に示す奥側の住宅)。
- ・ 付近で移動した看板やカーブミラーが見られたが, 近くに掲示されていたものではないため, 津波によって流されたと見られる(図 4.1.6)。
- ・ 河川の洪水対策を目的とした高さのある堤防が存在していたため, 周囲の建築物や工作物等の被害はほとんど見られなかった。

図 4.1.2 フェンスの倒壊

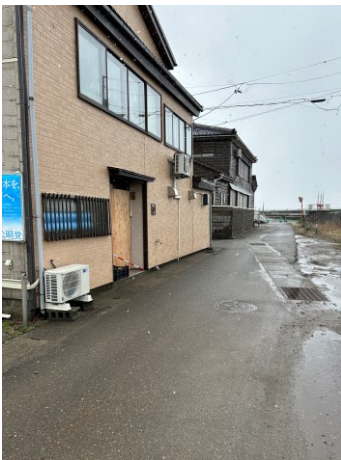
図 4.1.4 床上浸水したと見られる住宅周辺

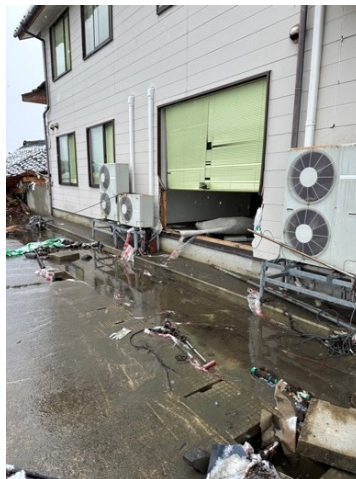
- ・ 鵜飼漁港では、海に面した倉庫や建築物の開口部に津波による被害が見られた。
- ・ 図 5.2.1 は鉄骨造倉庫の被害である。開口部に津波が流入しており、漂流物が流れ込んでいた。
- ・ 図 5.2.2 は木造建築物の被害である。海に面した開口部が被害を受けていた。一方、1階の窓は確認した範囲では割れが生じていなかった。これらの被害の周辺では船が陸上に座礁し、トラックが海岸に移動していた(図 5.2.3)。また、付近のRC造建築物の周囲の地盤には洗掘が生じていた(図 5.2.4)。
- ・ 鵜飼漁港近くの橋とそれに接する道路との間には大きな段差が見られた(図 5.2.5)。
- ・ 鵜飼漁港周辺では図 5.2.6 のように多くの住宅が地震によって倒壊し、周辺の地盤は図 5.2.7 のように地割れを起こして変状していた。周辺の地面には砂の堆積を確認した。この砂は津波によるものと考えられるが、一部の地面では液状化による噴砂の可能性も考えられる。
- ・ 周辺の道路では多数のマンホールが周囲の地盤面から隆起しており、調査した範囲では最大で1.5mほど突出していた(図 5.2.8)。

図 5.2.2 木造建築物の被害

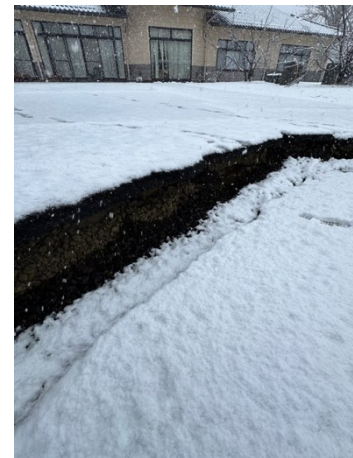
ブルーシートが被った状態であった。図 5.4.2 のように今回の調査時にはブルーシートが被っていない隅棟部で損傷が見られたため、ブルーシートが被っていた棟部は今回の地震で屋根瓦が被害を受けたものではないと見られる。一方、平部の瓦については、令和 5 年 5 月の調査時に 2 本の緊結線で全数留め付けられていたことを確認している。雪が積もっているため状況の把握がやや困難であるが、外観から瓦の配置に乱れが確認できないことから脱落や損傷は生じていないものと考えられ、全ての瓦が緊結されていたことで今回の地震に対しても一定の効果があつたものと考えられる。なお、付近の地盤には地割れによって膝下の高さまでの段差が生じていた(図 5.4.3)。

図 5.4.3 正院公民館付近の地割れ

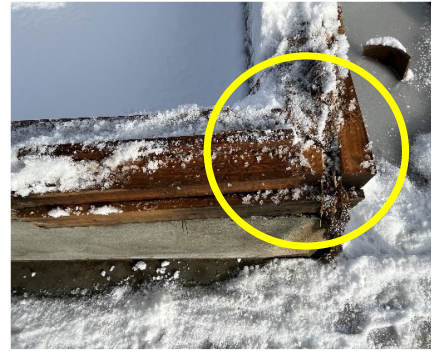
- ・ 沿岸部では基礎と土台のみが残り上部構造が流失した建築物が複数見られた(図 6.2.3, 図 6.2.4)。上部構造が流失した住宅において隅角部の土台を確認したが、金物の採用は確認できなかった(図 6.2.5)。一方、この付近では開口部が破壊されることによって内部に水が流入したことで流失を免れたと考えられる建築物も見られた(図 6.2.6)。また、比較的築年数が浅いと見られる住宅も流失を免れていた(図 6.2.7)。1 階開口部が損壊し、軒天井が破損した状況が確認できた。

図 6.2.5 流失した住宅の土台隅角部の状況

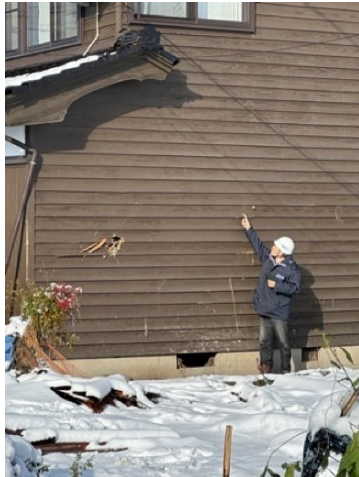
- ・ 図 6.2.8 及び図 6.2.9 は津波によって前後面が破壊した建築物である。正面及び背面の広い範囲で外壁が損傷していた。特に、軒天井まで津波が跳ね上がったと見られる被害も確認できた。この付近では地面から約 3m の高さに津波の痕跡が見られた(図 6.2.10)。また、やや陸側の住宅でも漂流物の衝突による外壁の破損が生じており、その高さは 2m を超える位置にも存在していた(図 6.2.11)。

図 6.2.11 津波の漂流物の痕跡

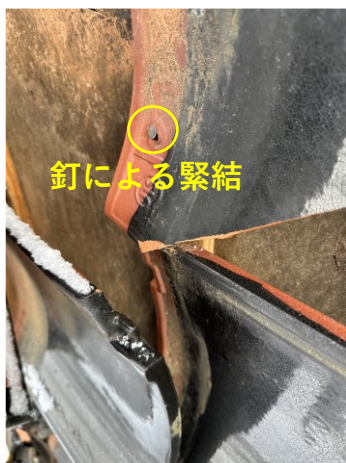
図 6.2.18 瓦の緊結状況

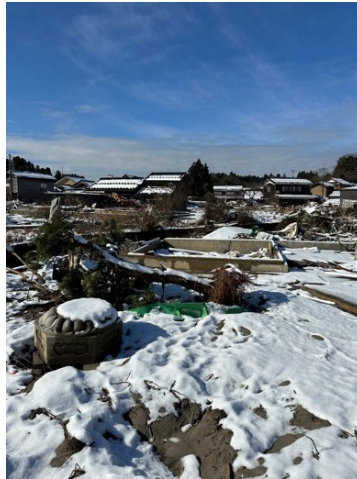
- ・ 鳳珠郡能登町白丸の沿岸部では、土台から流された住宅・建築物が複数見られた(図 6.3.1～図 6.3.2)。
- ・ 海に面した住宅では海側と陸側の開口部が損傷していた。2 階部分の躯体や窓ガラスには損傷は見られなかったことから、津波によって損傷したものと考えられる(図 6.3.3)。
- ・ 図 6.3.4 は海に面した木造の建築物である。開口部及び津波が流入したと考えられる高さでは外壁が損傷しており、高さ 3m 以上と見られる位置にある蛍光灯に津波の痕跡と見られる泥の付着が確認できた。陸側の外壁も大きく損傷していたものの、外観目視では内部の軸組には大きな被害は見られなかった(図 6.3.5)。
- ・ 海に面した外壁が津波の波圧によって損傷し、隣接した住宅では隅部の柱が流失しているものも見られた(図 6.3.6)。
- ・ 海の堤防はいずれも図 6.3.7 のように海側に向かって転倒し移動していた。同様に、2 階部分が汀線まで移動した建築物や海側に移動した車両も見られた(図 6.3.8～図 6.3.9)。
- ・ 上部構造が流失した住宅において土台の状況を確認したが、柱脚接合部に金物の採用は確認できなかった(図 6.3.10～図 6.3.11)。
- ・ 図 6.3.12 のように軒天井が破損する被害が見られたため、図 6.3.13 のように周辺の複数の建築物で津波の痕跡高さを測量した。その結果によるといずれも地面から 3.4 m 程度の高さであり、当該地区では 3m を超える津波が作用していたと考えられる。また、痕跡の残る建築物では海側では 3m を超える高さの痕跡が見られたが、陸側に向かうにつれて痕跡の高さは徐々に低くなり、約 2.5m 程度となっていたことが確認された(図 6.3.14)。
- ・ 当該地区では、複数の住宅や乗用車の火災被害の状況を確認した(図 6.3.15～図 6.3.16)。

図 6.3.2 流失した住宅(2)
