令和6年(2024年)能登半島地震による建築物の基礎・地盤被害に関する現地調査報告(速報)

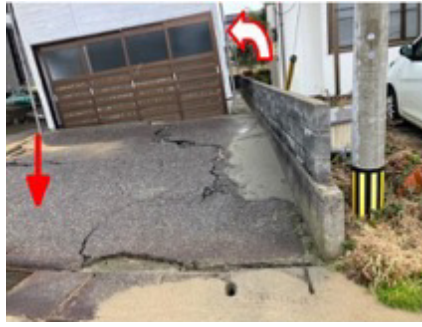
d) 傾斜した住宅

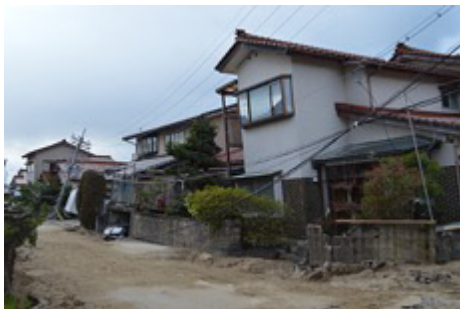
m) 住宅の沈下

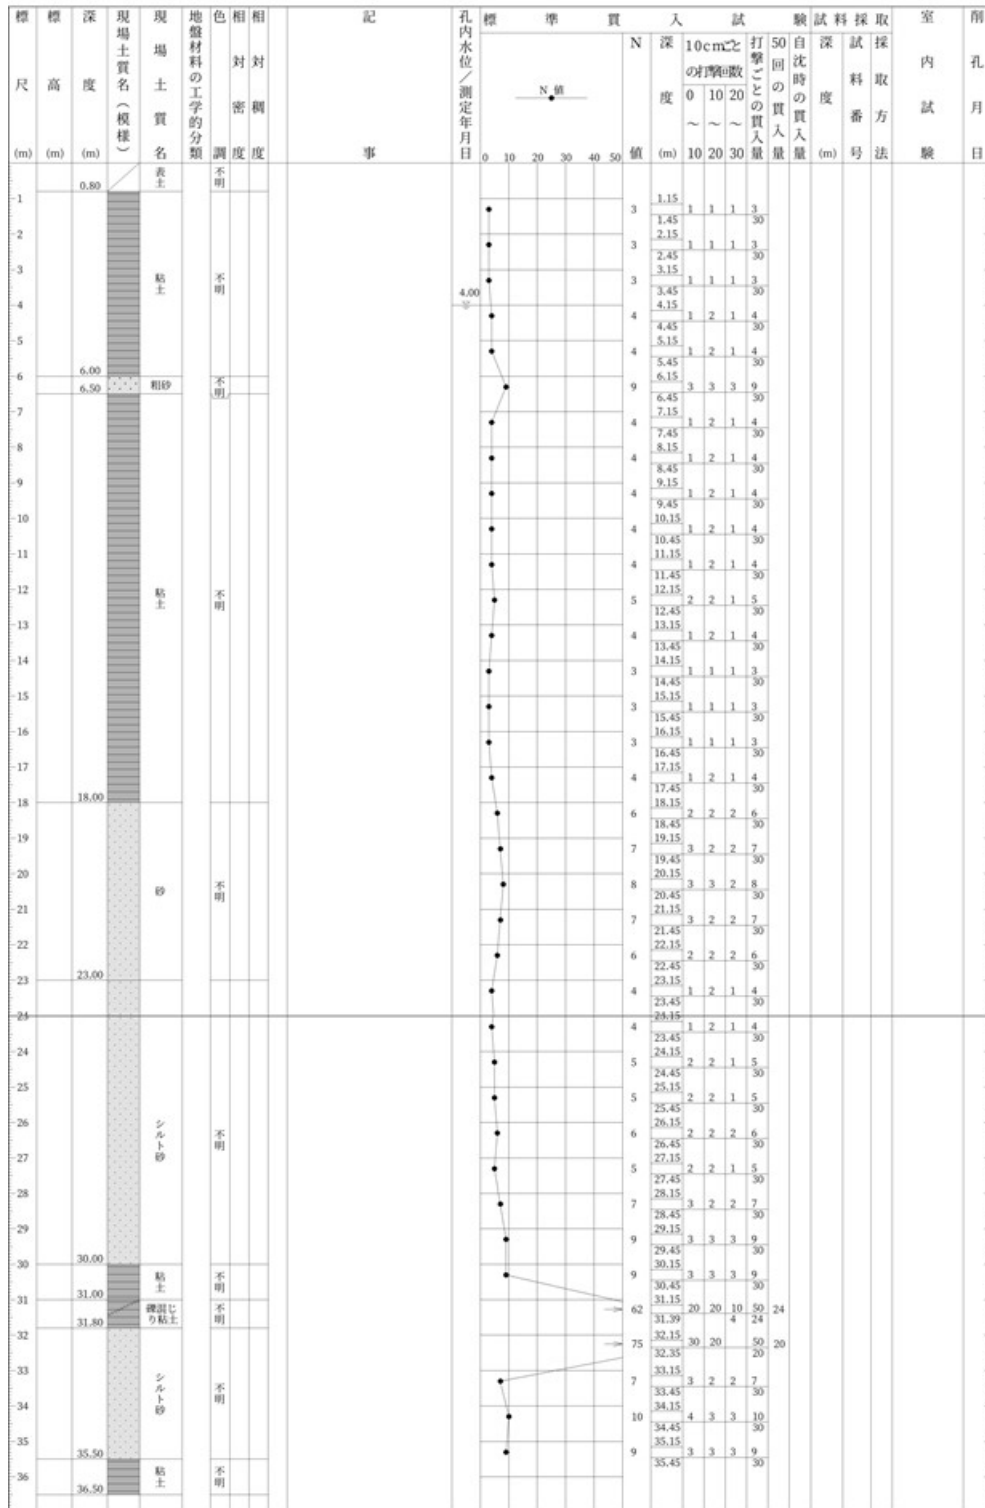
図 6.1 A 建物近傍の地盤調査データ⁸⁾

A 建物近傍（図 2.2 の B1 地点）の地盤調査データ⁸⁾を図 6.1 に示す。地盤の土質構成は、地表から深さ 18m まで標準貫入試験 N 値 3~4 の粘土層（うち深さ 6.0~6.5m は N 値 9 の砂層）、深さ 18~23m が N 値 6~8 の緩い砂層、深さ 23~30m が N 値 4~9 のシルト質砂の層である。深さ 31~33m 付近に N 値 50 以上となる地層が出現するものの、その下方にシルト質砂・粘土の層が続いている。地下水位は 4.0m である。なお、この地盤調査は昭和 42 年 7 月に行われている。

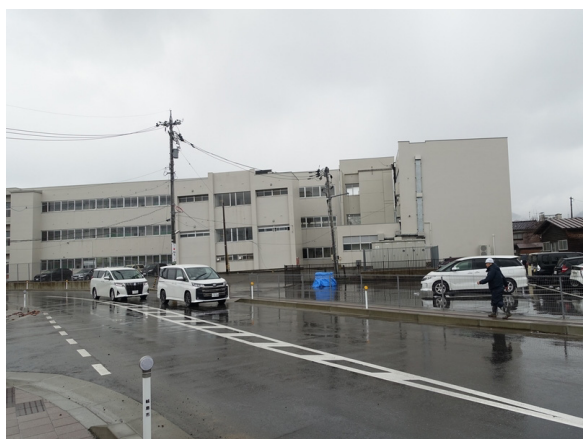
写真 8.1 C 小学校の外観

B 建物の近傍に立地する RC 造 3 階建ての小学校である (写真 8.1)。2 棟の校舎の両方で沈下および人が感知できる程度の傾斜が認められた。建物は外周の開口部に対する耐震補強が実施されたものであるが、写真 8.2 に示すように、1 階のほぼ全ての部屋において、外周部の沈下と床の盛り上がりが見られた。外周部直下の基礎に何らかの損傷が生じている可能性がある。写真 8.2 に示すように、耐震補強をされた開口部のガラス窓には全く損傷が認められないが、写真 8.3 に示すように、耐震補強されていない建物内部のガラス窓は損傷して廊下に落下しており、地震直後の廊下の継続使用には不具合が生じた可能性がある。写真 8.4 に示す通り、建物の傾斜に伴って 2 階の連絡通路に設置されているエクspansionジョイントに損傷が認められた。
