佐賀市・鳥栖市竜巻 現地被害調査報告

国土技術政策総合研究所 建築研究部 石原 直
独立行政法人建築研究所 構造研究グループ 奥田泰雄・喜々津仁密・村上知徳

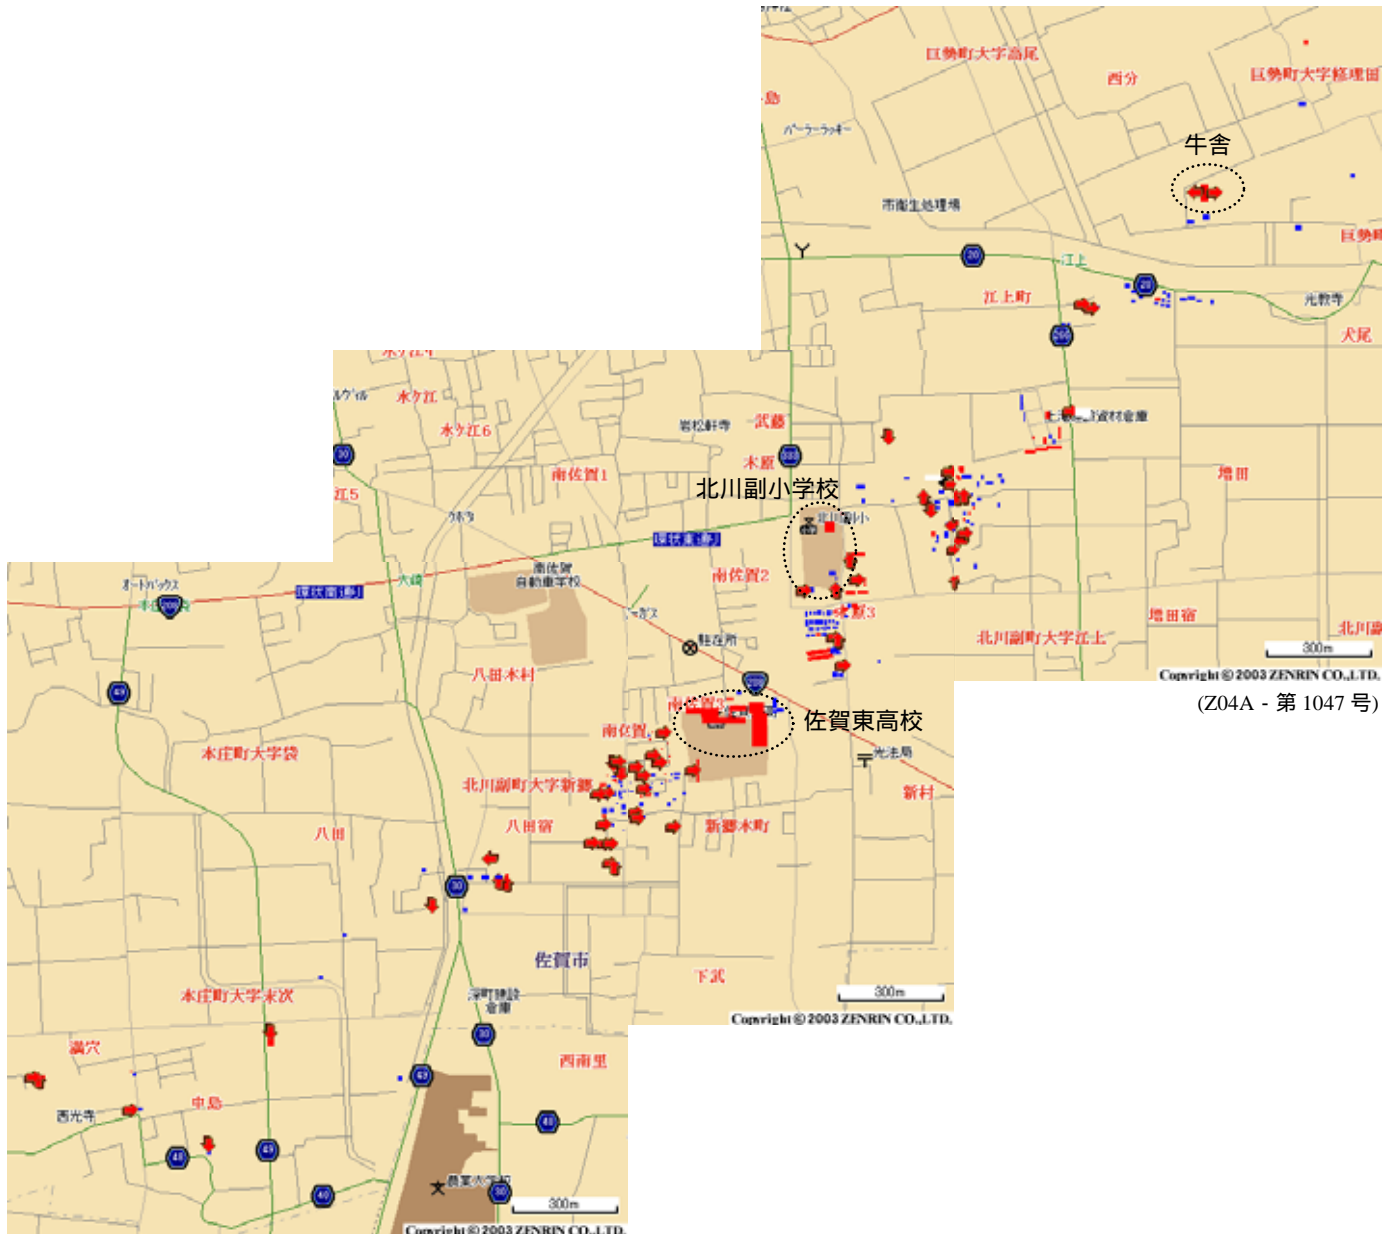
図 7 佐賀市における主な被害分布

現地被害調査とヘリコプターからの空撮写真により作成した被害分布を、図 7 及び 8 に示す。図中青印は屋根がブルーシートにより覆われている建築物、赤印はその他の被害が認められた建築物をそれぞれ示し、赤色の矢印は被害状況から推定される風向を示す。

佐賀市と鳥栖市いずれの場合も被害はほぼ 1 本の線上にあり、その風向もその線上に向き、竜巻による被害と考えられる。佐賀市・千代田町から鳥栖市の間での被害がほとんどないことから、佐賀市と鳥栖市の竜巻は別の竜巻であると考えられる。また、ダウンバーストと考えられるような発散状の被害分布は見られなかった。

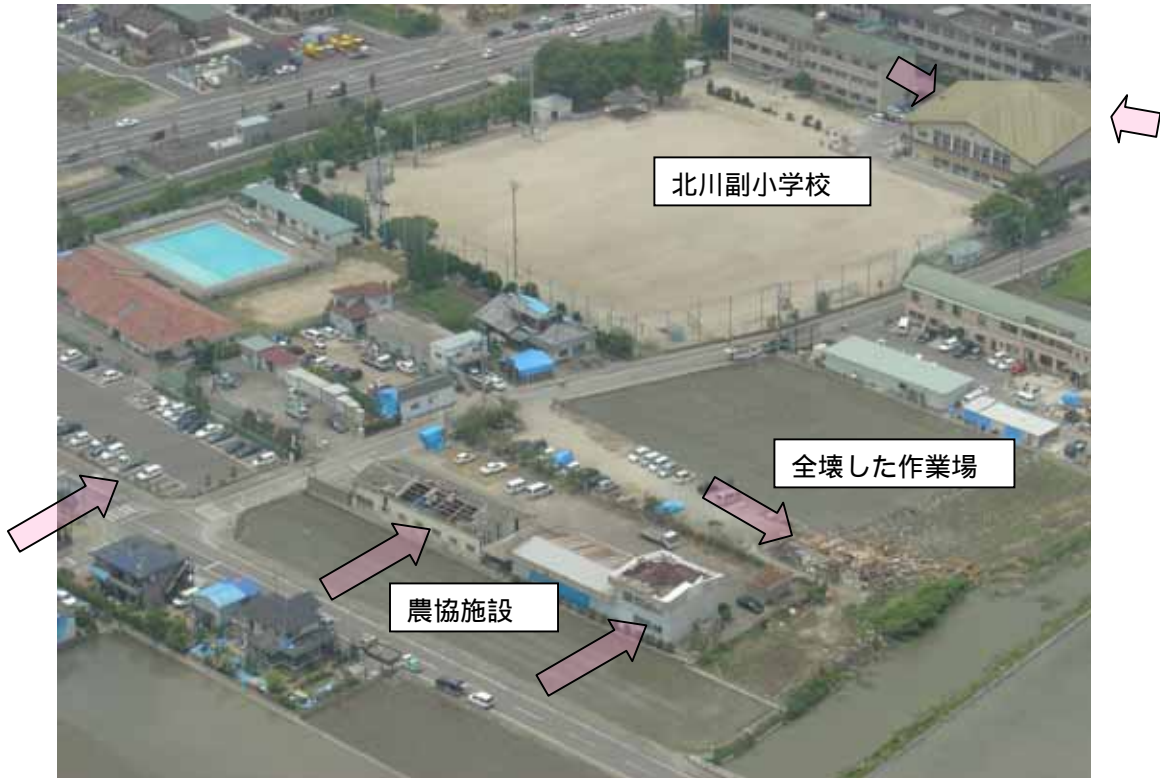
図 13 木原地区（農協施設周辺）の被害

農協施設（屋根剥離、窓ガラス破損、天井落下） 同内部（天井が持ち上げられている）

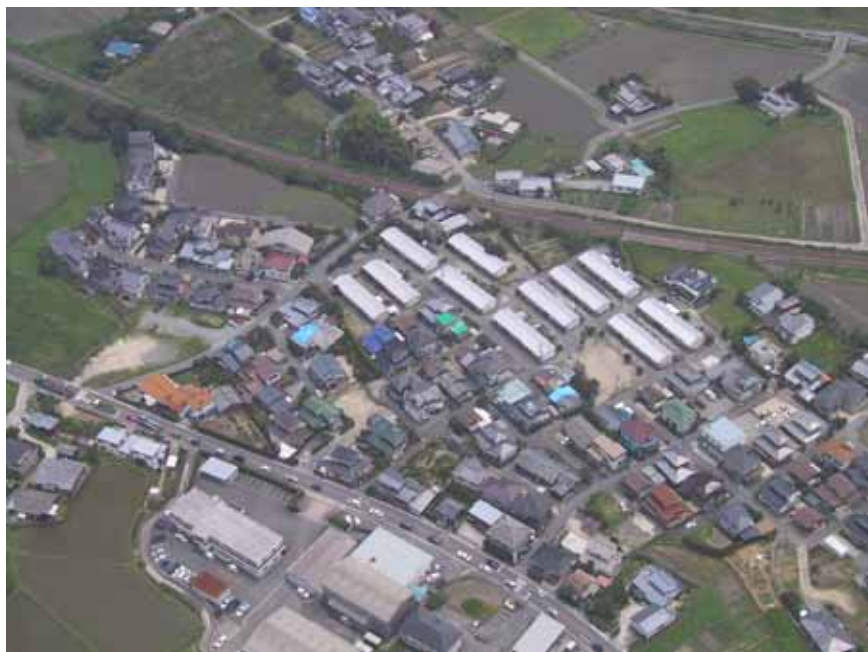
鳥栖市被害地域

鳥栖市の被害は佐賀市に比べると軽微であった。水田の水が巻き上がるのを目撃した人がいた。

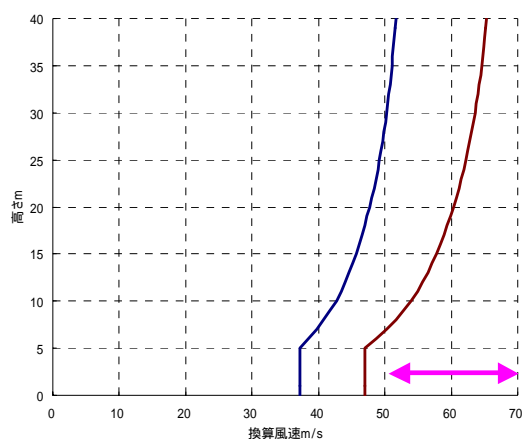
図 18 建築基準法で定める設計風速値（佐賀県）¹¹⁾とF2 との比較

建築基準法の風荷重規定では佐賀県の基準風速は 34m/s であり、地表面粗度区分をとして算定された速度圧から換算風速を求めると上図になる。青線は損傷限界、茶線は安全限界の検証に用いられる（設計用）風速値である。佐賀市の竜巻は F2 であったので推定風速は 50～69m/s（図中赤矢印）となり、ほとんどの建築物や工作物では建築基準法で定める風速値を超えることになる。
