令和6年2月21日
国土技術政策総合研究所

令和6年能登半島地震 専門調査結果(中間報告)を公表します

令和6年能登半島地震 道路構造物の被災に対する専門調査結果(中間報告)

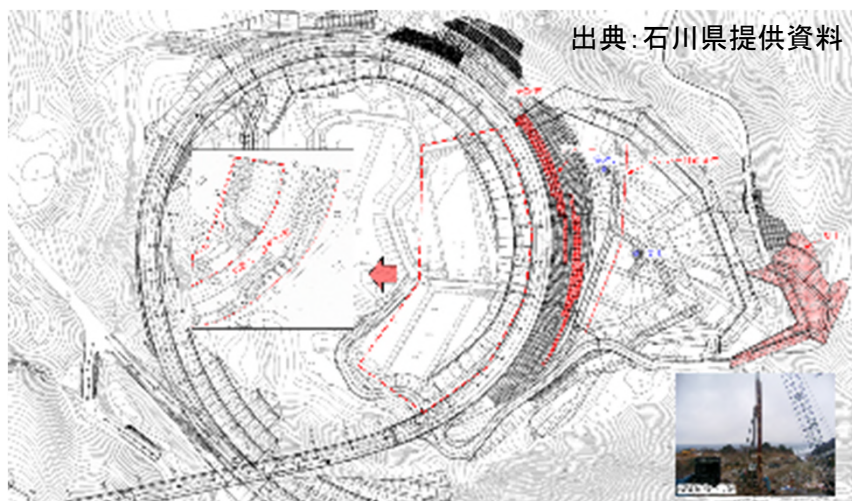
今回被災前の地すべり対策

- 一般国道249号、珠洲市大谷地区(烏川大橋取り付け部のループ部切土のり面、2014年供用)(現地調査)
 - ・当該箇所は地すべり地形で、施工中に不測の地すべりが発生して対策を追加し、さらに監視も実施していた特殊な条件にあたる箇所。
 - ・R6年地震では、地すべりにより滑動。路面やグラウンドアンカー等が破損。
 - ・本格対策には、地すべり、地形や地質など詳細な調査を行った上で、当初の地すべり対策を含めて全体的な見直しを検討する必要がある。

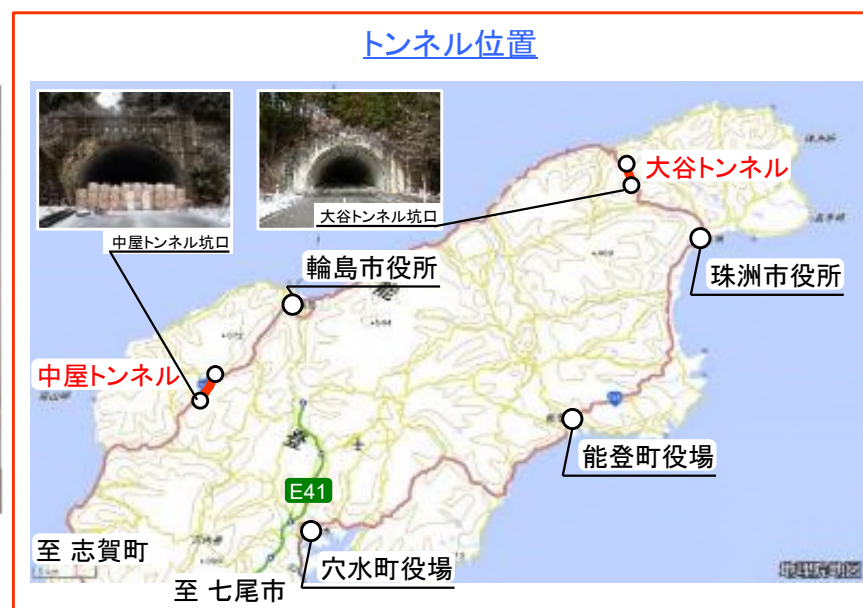
中屋トンネル(国道249号)

H19震災復旧において講じた路線計画の見直しが効果を発揮

- H19能登半島沖地震で被災した旧八世乃洞門の復旧では、不安定な岩塊が広い範囲に存在していたことから、路線計画から見直し、その付け替えとして新しいトンネル(八世乃洞門新トンネル)を建設(H21.11開通)
- 八世乃洞門新トンネルは、今回の地震において坑口付近で落石や崩土は生じたものの、トンネル自体には大きな損傷なし
