国総研研究報告 第70号

# 国土技術政策総合研究所 研究報告

平成28年熊本地震で被災した道路橋の  
再度災害の低減と早期道路機能確保を考慮した復旧対策

Restoration measures for road bridges damaged by The 2016 Kumamoto Earthquake  
in consideration of reducing re-disaster and securing road functions at an early stage

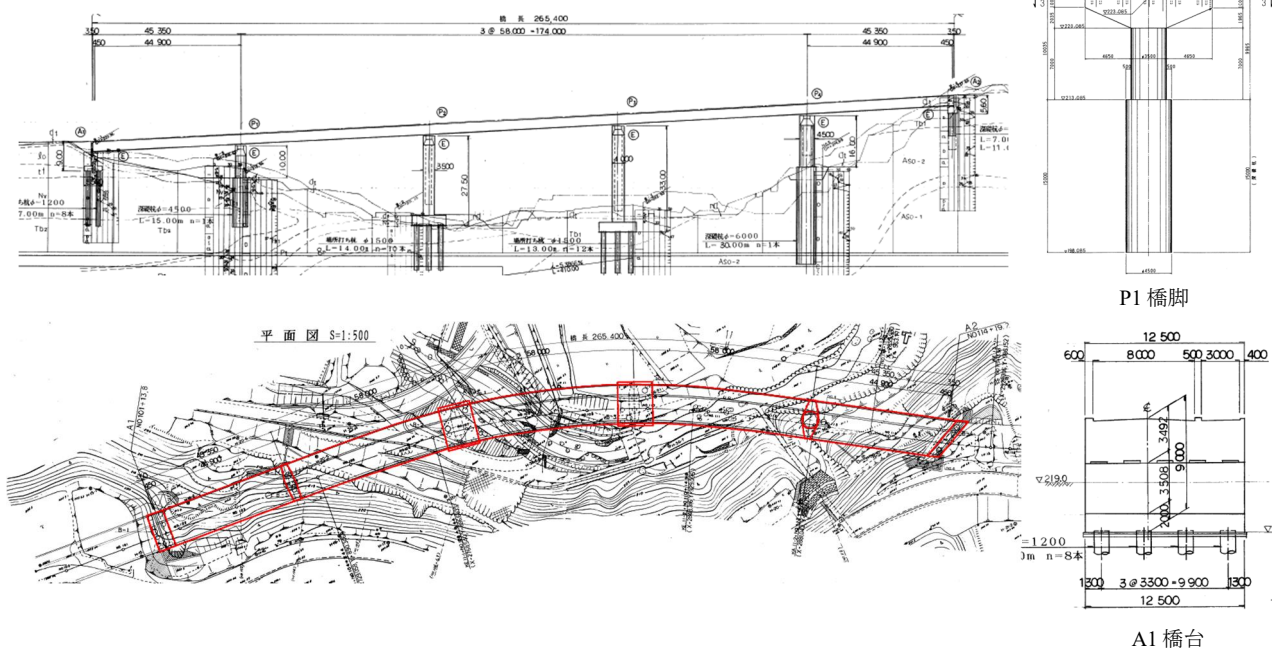
図-3.1 大切畑大橋橋梁一般図

大切畑大橋は、橋長265.4mのトラッククレーンベント工法により架設された5径間連続非合成曲線鋼鈹桁橋である。本橋の諸元を表-3.1に、橋梁一般図を図-3.1に示す。上部構造は5主桁である。下部構造は、4基の橋脚のうちP2橋脚、P3橋脚及びP4橋脚は躯体構造がRC中空断面である。ただし、橋脚基部は充実断面となっている。軸方向鉄筋の段落しは行われていない。なお、熊本地震の後に公表された活断層の情報<sup>2)</sup>に照らすと、本橋から南（山側）へおよそ300mの位置に布田川断層が併走しているという立地条件となっている。

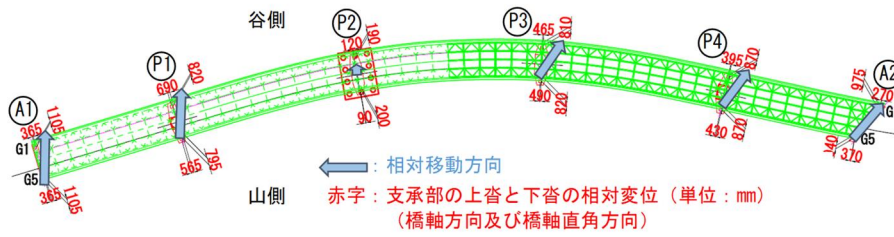
図-3.2 下部構造に対する上部構造の相対移動量

地震の影響により、P2橋脚上以外の全ての支点上で積層ゴム支承が破断し（写真-3.1）、主桁が支承から逸脱したり。P2橋脚上の支承は全5基中部分的なものも含めゴム支承の破断が3基に生じたが、2基は破断せずゴム支承が変形した状態であった。これにより、図-3.2に示すように、下部構造に対して上部構造が最大で1mほど谷側に相対的に水平移動した<sup>3)</sup>。

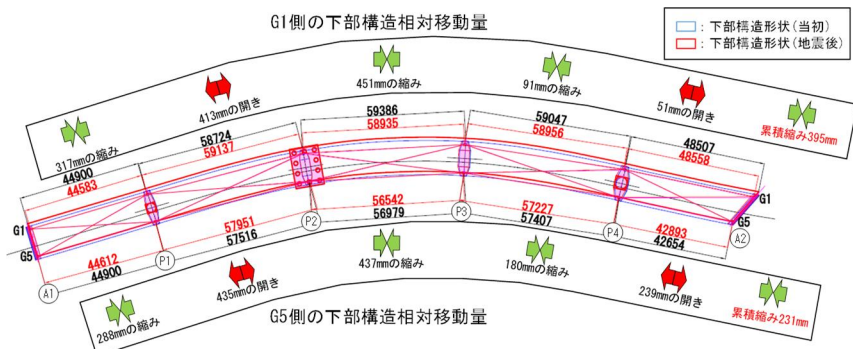
図-3.5 下部構造の移動量 (A1 橋台を固定)

P2橋脚、P3橋脚、P4橋脚では柱部、梁部にひび割れが発生した。また、A1橋台、A2橋台では橋座部及びパラペットが損傷した。下部構造間の相対的な位置関係を把握するために3次元測量を行った結果、図-3.5に示すとおり、各下部構造間距離に伸び縮みがあり、A1橋台-A2橋台間の支承間距離は累

積するとG1側（谷側）で395mm、G5側（山側）で231mmそれぞれ短くなっていた<sup>5)</sup>。

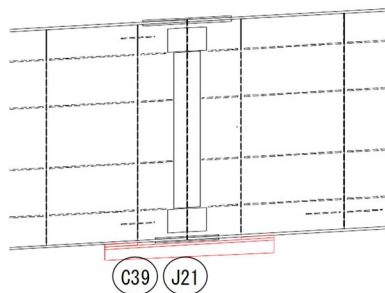
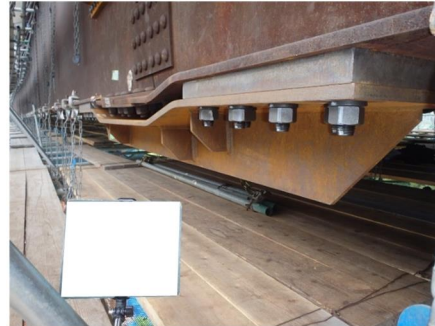
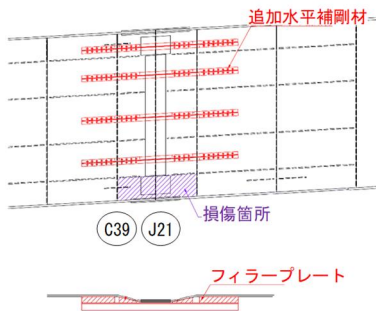
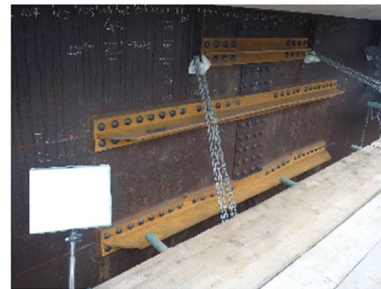
図-3.9 P3-P4 径間部に設置したあて板及び水平補剛材

P3-P4 径間の G4 及び G5 主桁の J21 付近に生じた座屈変形は、P1-P2 径間に生じた損傷と比較すれば変形範囲が狭く、また変形量も小さい。変形した部位の形状から当該断面への冷間加工や熱間加工の適

用は困難ではあるものの、材片追加は母材との間に生じる隙間をフィラープレートで埋めることにより適用可能と判断した。具体的には、図-3.9 に示すように、下フランジに対しては変形範囲を跨ぐようにあて板を設置し、あて板の両端と下フランジの接合面に生じる隙間にはフィラープレートを設置して一体性が高まるようにした。また、ウェブに対しては水平補剛材を既設の主桁添接板とボルトを跨ぐように設置し、水平補剛材の両端とウェブとの接合面に生じる隙間にも同様にフィラープレートを設置した。

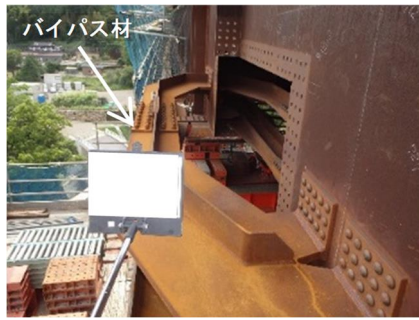
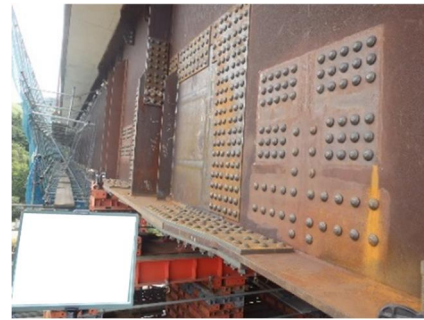
写真-3.4 主桁支点部の材片取替 (G1 主桁 P1 橋脚上の支点部)

支点部に発生した変形は、その多くは局部的なものであったものの、変形形状から冷間加工や熱間加工の適用外であることに加え、支承を交換するため下フランジへの材片追加（あて板）ができないという制約条件もあった。このため、支点部については部分的な材片取替と補剛材の追加で補修することとした（写真-3.4, 3.5）。材片取替は下フランジとウェブの一部の範囲であり、この部位を切除する前にこの区間を跨ぐようにバイパス材を設置し（写真

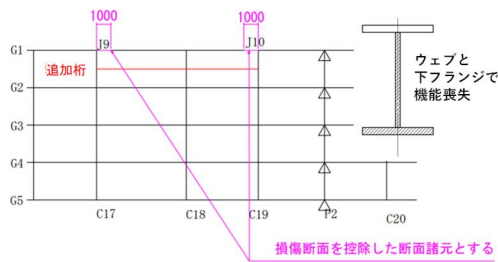
図-3.12 立体格子解析モデルでのG1桁損傷部の扱い

ステップ1は被災直後に相当する状況であり、載荷荷重として死荷重に加えて地震による各支点の沈下を強制変位により与えている。ステップ2～7は復旧施工の進捗に伴って構造条件が変化していく状況、ステップ8は復旧後の構造系に活荷重が載荷される状況をそれぞれ示している。a)に示した考えに基づき、損傷したG1の下フランジ及びウェブはステップ1でのみ抵抗断面として考慮した。すなわち、ステップ2以降の立体格子解析では、図-3.12に示すように、J9及びJ10付近においてそれぞれ橋軸方向に1,000mmの範囲で下フランジとウェブを抵抗断面として機能しないようにモデル化した。

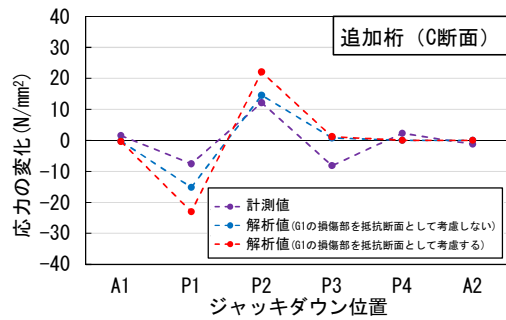
図-3.16 各支上のジャッキダウン前後の追加桁（C断面）の軸方向応力変化

まず、各支点上で上部構造をジャッキダウンさせた前後における追加桁（C断面）の下フランジの軸方向の応力変化について、G1の損傷部を抵抗断面として考慮する場合と考慮しない場合で解析結果を比較した。その結果を図-3.16に示す。図中には、後述する補修設計の配慮の妥当性の検証の観点から計測値との比較も併せて示している。ここで、応力変化の評価にあたっては、ジャッキダウン時に計測されたひずみの値に設計当初の弾性係数を乗じて算出した値をプロットしている。図-3.16より、例えばP1の支点をジャッキダウンすることによって、損傷部を抵抗断面として考慮する場合も考慮しない場合もともに圧縮側への応力変化が生じている。これはP2支点断面付近に負の曲げモーメントが作用したことに対する応答である。次に、P2の支点をジャッキダウンすると、この断面付近に作用していた負の曲げモーメントが緩和するため、応力変化としては引張側となって表れており、P1の支点をジャッキダウンした時に生じた圧縮応力が概ねゼロに戻る挙動となっていることが確認できる。ここで、2ケースの解析値の相対差に着目すると、G1の損傷部を抵抗断面として考慮しない場合の方が応力変化の度合いが小さくなっている。これは、追加桁はG1、G2と異なり下部構造の位置で支点として支持されておらず、ジャッキダウンに伴う応力変化はG1、G2から横つなぎ材を介して伝わる力が変化することで生じるためと考えられる。

このように、損傷部の評価を変えた 2 ケースの解析結果の比較考察を踏まえると、G1 の損傷部を抵抗断面として考慮できるかどうかは、横つなぎ材を介して追加桁に伝達される応力の度合いに影響を与える。G1 の損傷部を抵抗断面として考慮できないと仮定すると、図-3.16 に示したように追加桁に生じる応力変化は小さくなる影響が生じているが、これは G1 側から横つなぎ材を介して追加桁に伝わる力の変化が小さくなることによって生じていると考えられる。

次に、解析値と計測値の比較に着目する。図-3.16 に示した各支点のジャッキダウン時における応力変化の計測値を見ると、2 ケースの解析値とその傾向が同様であることがわかる。また、図-3.17 のうち、損傷部を抵抗断面として考慮する場合としない場合で解析値が大きく異なっている G1 に着目すると、計測値は 2 ケースの解析値の幅の中にあり、損傷部も抵抗断面として考慮する場合の解析値に近いことがわかる。仮に実際には弾性係数が設計当初の値と異なっていたとしても、計測値と 2 ケースの解析値の大小関係は変化せず、計測値は 2 ケースの解析値の幅の中にあることとなる。このことより、支点のジャッキダウンに伴う応力変化の範囲では、結果的に G1 の損傷部の殆どが抵抗断面として寄与していると考えられる。追加桁と G2 についても、計測値と 2 ケースの解析値の傾向は同様であることがわかる。さらに、損傷部を抵抗断面として考慮するかしないかが解析結果に及ぼす影響の大きい追加

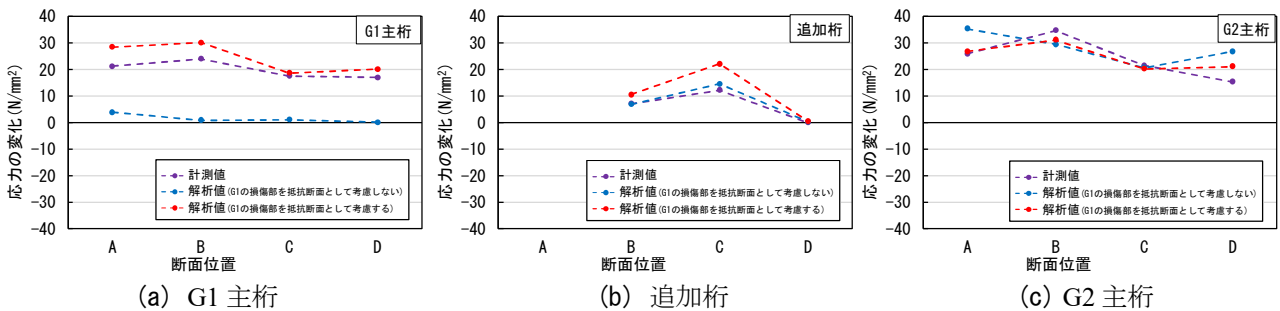
図-3.17 主桁の部材別の軸方向応力変化（P2橋脚上の支点ジャッキダウン前後）

図-3.17(a)から、損傷部を抵抗断面として考慮しない場合はG1のいずれの断面位置においてもほとんど応力変化が生じていない一方、損傷部を抵抗断面として考慮する場合はいずれの断面においても応力変化が生じている。これに対して、図-3.17(c)に示すG2では、損傷部を抵抗断面として考慮しない場合には、追加桁の端部側となるA断面及びD断面において損傷部を抵抗断面として考慮する場合よりも大きな応力変化が生じていることがわかる。そして、図-3.17(b)に示す追加桁の各断面位置に生じている応力変化を見てみると、2ケースの解析値とも追加桁の中央に近いC断面で応力変化が大きくなる傾向は同様であるが、損傷部を抵抗断面として考慮しない場合の方が応力変化の度合いが小さいことがわかる。

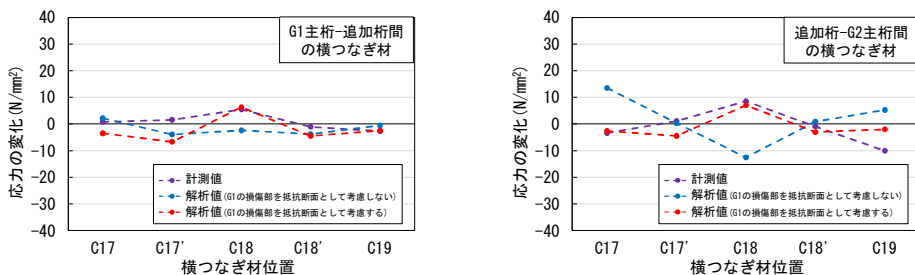
図-3.18 横つなぎ材の部材別の軸方向応力変化（P2橋脚上の支点ジャッキダウン前後）

は G1-追加桁間の横つなぎ材には解析上ほとんど応力変化が生じていないことがわかる。図-3.17(a)に示したとおり、損傷部を抵抗断面として考慮しない場合は G1 にほとんど応力変化が生じないため、その結果として G1-追加桁間の横つなぎ材を介して追加桁に伝わる力にも変化が生じていないと考えられる。一方、図-3.18(b)に示すとおり追加桁-G2 間の横つなぎ材には応力変化が生じている。また、各断面に生じている応力変化は、追加桁の端部となる C17, C19 の断面で大きく、損傷部を抵抗断面として考慮する場合とは正負逆の傾向となっている。これは、G2 には追加桁の端部側となる断面において相対的に大きな応力変化が生じる評価結果となっていたこと(図-3.17(c))と併せて考えると、損傷部を抵抗断面として考慮しない場合には、図-3.17(b)に示される追加桁の応力変化のほとんどは G2 から横つなぎ材を介して伝達される力の変化により生じた結果であると解釈される。

損傷部を抵抗断面として考慮する場合は、図-3.17(a), (c)に示したとおり G1 と G2 にも同様な傾向の応力変化が生じている。また、図-3.18(a)と(b)の比較からもわかるように、G1-追加桁間の横つなぎ材と追加桁-G2 間の横つなぎ材にも同等な応力変化が生じている。すなわち、損傷部を抵抗断面として考慮する場合は、追加桁の応力変化は、G1 と G2 の両方から横つなぎ材を介して伝達される力の変化により生じている。

桁-G2 間の横つなぎ材に着目すると、図-3.18(b)のとおり、計測値は損傷部を抵抗断面として考慮する場合の解析値の方に近い挙動となっている。G1-追加桁間の横つなぎ材についても、計測値は追加桁-G2 間の横つなぎ材の計測値と同様な挙動である。

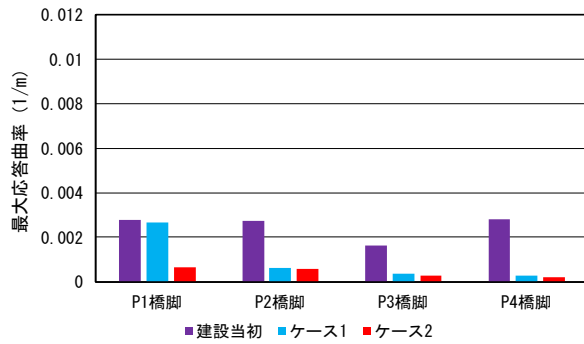
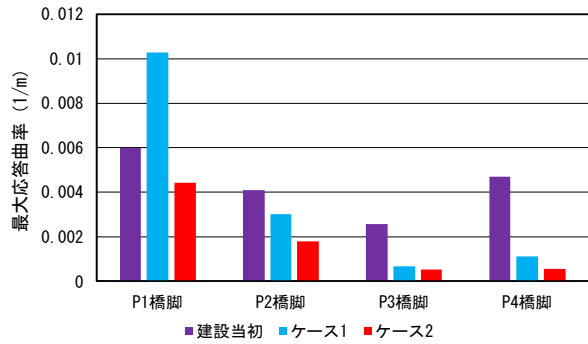
図-3.19 レベル2地震動による橋脚最大応答曲率の比較  
(P2橋脚の位置で橋軸方向となる方向に地震動を入力)

P2 橋脚の位置で橋軸方向となる方向に地震動を入力したときの動的解析により算出された各橋脚の最大応答曲率を図-3.19 に示す。紫色で示した建設当初の条件における各橋脚間の応答特性を踏まえ、P2 橋脚に P3 橋脚、P4 橋脚よりも地震時水平力を相対的に大きく負担させることができるよう、表-3.3 に示すケース 1 の支承構造を検討した。すなわち、橋脚に設置する水平力分散型ゴム支承の条件について、P2 橋脚の支承の剛性を高め、P3 橋脚、P4 橋脚は逆に剛性を小さく設定したケースである。このとき、P1 橋脚は P2 橋脚～P4 橋脚と比較して橋脚高が低く相対的に剛性が大きいことから、ゴム支承の変形量が大きくなりやすくなる。このため、P1 橋脚の支承の剛性も高める設定とした。一方橋台には、橋軸方向に可動、橋軸直角方向には固定の支承構造を用いる条件とした。橋軸方向に可動の支承構造を用いる条件としたのは、高橋脚を有する本橋においては、橋台に設置したゴム支承の地震時の橋軸方向への変形量が相対的に大きくなりやすくなることを踏まえ、仮に橋軸方向に大きな変形が生じて、橋軸直角方向の固定機能を巻き添えにして上部構造が鉛直軸まわりに回転するようなことにはなりにくくするように配慮したものである。なお、橋台のゴム支承の剛性を高める案も検討したものの、橋台基礎の補強が必要となることがわかったため、本検討から除外した。動的解析における補修後の P2 橋脚のモデル化にあたっては、中空断面の内部にコンクリートを充填したことや橋脚の外周に RC 巻立てをしたことに伴う重量増を考慮する一方、3.4.2(2)に示した補修設計上の考え方と同様に、既設橋脚に配置されている軸方向鉄筋を考慮しないこととした。また、P2 橋脚の杭基礎のモデル化にあたっては、3.4.2(2)に示した補修設計上の考え方と同様に、既設杭基礎を考慮しないこととした。

ケース 1 の条件における動的解析の結果を図-3.19 中に青色で示す。タイプ I 地震動とタイプ II 地震動のいずれを入力した場合も、P2 橋脚、P3 橋脚、P4 橋脚の最大応答曲率が建設当初のケースと比較して低下するとともに、P2 橋脚の負担が P3 橋脚、P4 橋脚よりも相対的に大きくなっていることが確

ケース2の条件における動的解析の結果を図-3.19中に赤色で示す。P2橋脚、P3橋脚、P4橋脚の最大応答曲率がケース1よりもさらに低下するとともに、P1橋脚の最大応答曲率も建設当初のケースの値よりも低下させることができた。また、橋軸直角方向についても各橋脚の最大応答曲率は低下することを確認した(図-3.20)。

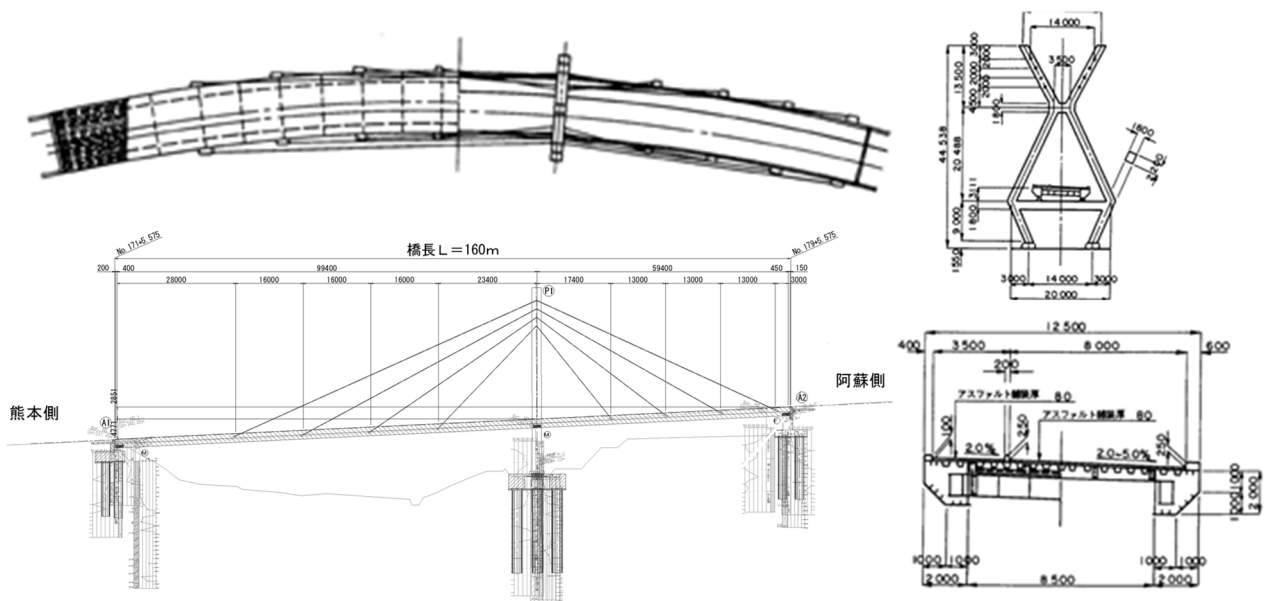
図-4.1 桑鶴大橋 橋梁一般図

A2 橋台上では、主桁と下部構造の唯一の固定支承であった支承の破壊に伴い上下部構造が分離した。この支承は、径間割が不等径間であることから常に負反力を受けていたことから、支承の破壊に伴い主桁端部が約 60cm 浮き上がった。また、浮き上がりとともに、主桁全体が曲線外側へ約 90cm 移動した(写真-4.1(a)(b)(c))。主桁の A2 側端部にはパラペットとの衝突による損傷も見られた。また、A1

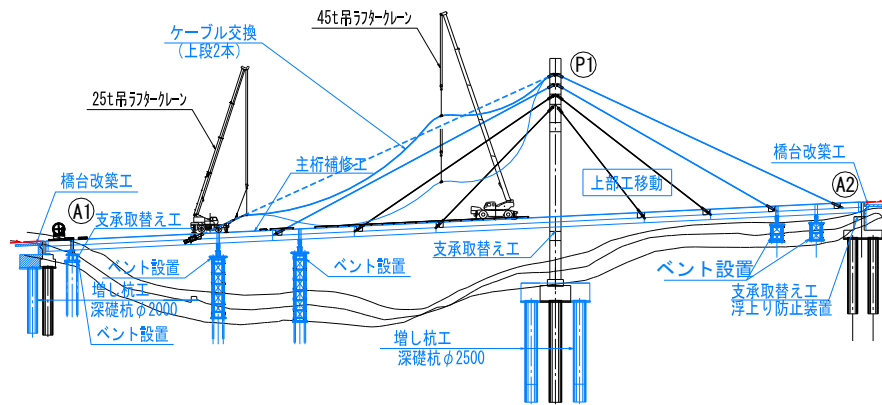
図-4.2 復旧工事の概要

4.2(1)に示したとおり、上段1,2段目の主ケーブルにはよれが生じていたことから、素線に破断などの何らかの変状が発生している可能性が否定できなかった。このため、(2)で後述するように上段1,2段目のケーブルは取替えることとした。また、同じく(2)で後述するように、支点から脱落していた主桁を元の位置に戻すこととした。破壊、損傷した支承はいずれも交換することとした。特にA2支承部は、(3)で後述するように浮上り防止対策ケーブルを新たに設置し、鉛直負反力に対する支持機能を鉛直正反力及び水平反力に対する支持機能とは独立して確保することができる構造に見直すこととした。

主桁の損傷部位のうち、パラペットとの衝突による損傷が見られたA2側端部については、応力が残留していないと想定されることから、変形した端部の部位を切除し、新たに製作したものを接合することにより復旧した。一方、ウェブの局部的な面外変形や主桁内補強リブの破断が見られたP1橋脚上は

ケーブルプレストレスによる最大の軸方向圧縮力が発生している部位である。ウェブや下フランジの局所的な面外変形や主桁内補強リブの破断によりこの圧縮応力に対する抵抗機能や補剛材としての機能が低下していると考えられる。そこで、予めバイパス材、トラス補強材を設置した上で、当該部位を部分的に切除し、新たに製作したものと交換した。

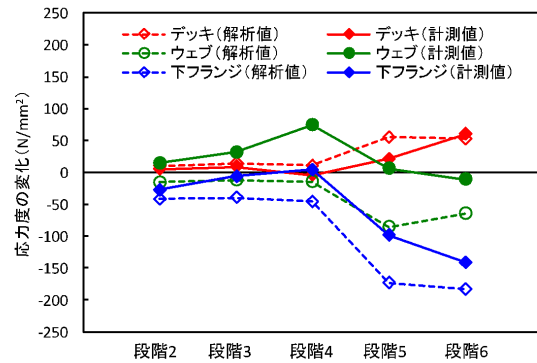
図-4.4 G2主桁CB2断面の被災後を基準とした施工ステップ毎の応力変動 (主桁の横変位の是正を優先するケース)

図-4.4に、(2)に示した被災後の応力状態の解析の結果、下フランジで降伏応力度に逼迫する引張応力度の発生が想定されたG2主桁のCB2断面におけ

る、主桁の横方向の変位を優先して是正するケースの施工ステップ毎の応力度の変動の推定結果を示す。なお、図-4.4にはc)で後述するモニタリング結果も併せて示している。段階1（横方向の変位の是正に着手する前の段階）から施工ステップ毎（段階2～6）での応力度の変化をみると、段階2（横方向の変位を是正した段階）、段階3（ケーブルを撤去した段階）、段階4（新しいケーブルを架設した段階）までは応力度の大きな変化はみられないものの、段階5（鉛直方向の変位を是正した段階）及び段階6（ケーブル張力調整段階）に、応力度が大きく低減することが推定される。

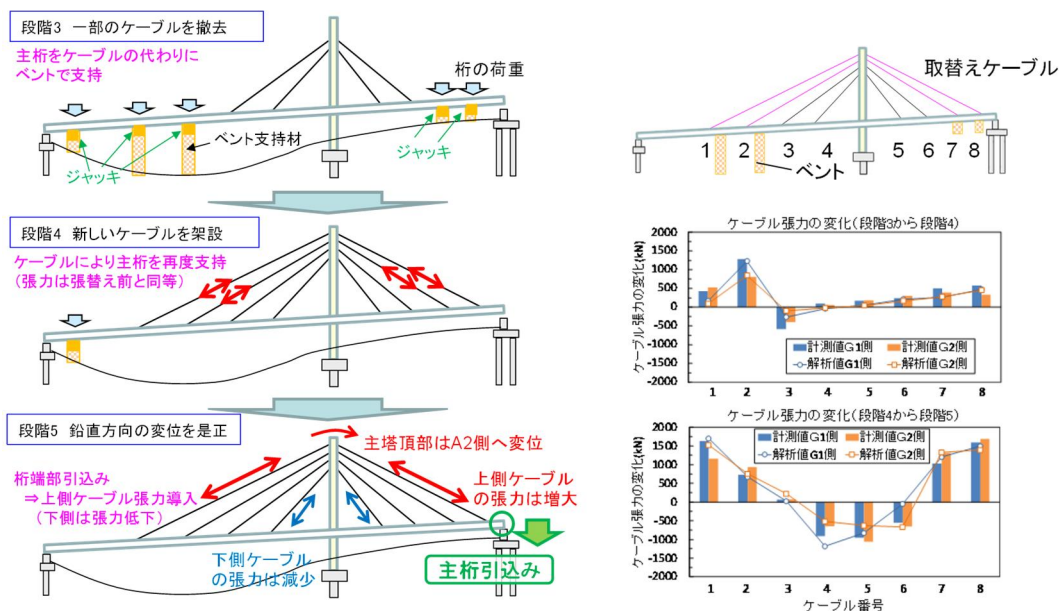
図-4.5 施工ステップの概要とケーブル張力の施工ステップ間（段階3から段階5）の変化

図-4.5に、施工ステップ毎のケーブル張力のモニタリング結果の一部を示す。左側には段階3（ケーブルを撤去した段階）～段階5（鉛直方向の変位を是正）の段階毎の施工の概要を示し、右側には段階3から段階4、及び段階4から段階5におけるケーブル張力の変化の解析値と計測値を示している。段階3から段階4では、ベントが分担していた荷重が新しいケーブル（ケーブル番号1, 2, 7, 8）に再分配されている。段階4から段階5では、浮き上がった主桁端部を引き込み鉛直方向の変位を是正することで、新しいケーブル（ケーブル番号1, 2, 7, 8）に張力が導入される一方、それ以外のケーブルの張力は横ばいか低下している。これらのケーブル張力の変化について、あらかじめ推定した解析値と実際に確認した計測値で傾向が一致していることが分かる。

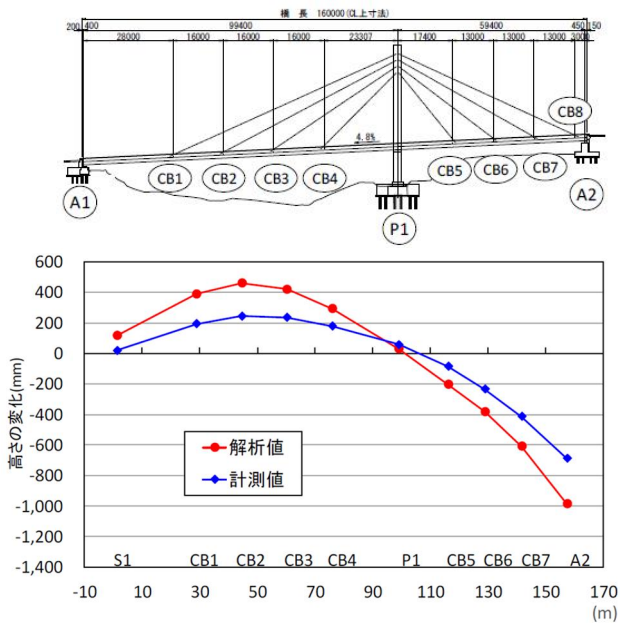
図-4.6 主桁の形状（キャンバー）の施工ステップ間（段階4から段階5）の変化

大きく主桁の形状（キャンバー）が変化する施工ステップである、段階4（新しいケーブルを架設した段階）から段階5（鉛直方向の変位を是正した段階）における主桁の高さの変化を示している。浮き上がったA2側の主桁端部を引き込み鉛直方向の変位を是正することで、P1-A2間の主桁の高さが低下する一方、A1-P1間の主桁の高さが上昇している。これらの主桁の形状（キャンバー）の変化についても、あらかじめ推定した解析値と実際に確認した計測値で傾向が一致していることが分かる。同様に、図-4.7に、段階4（新しいケーブルを架設した段階）から段階5（鉛直方向の変位を是正した段階）における主桁の傾斜の変化を示している。なお、図-4.7のグラフは、図-4.7左側に示すTL側の傾斜を示したものである。浮き上がったA2側の主桁端部を引き込み鉛直方向の変位を是正することで、橋軸方向にA1方向に傾斜していた主塔の傾斜がA2方向に是正される。この主塔の傾きの変化についても、あらかじめ推定した解析値と実際に確認した計測値で傾向が一致していることが分かる。

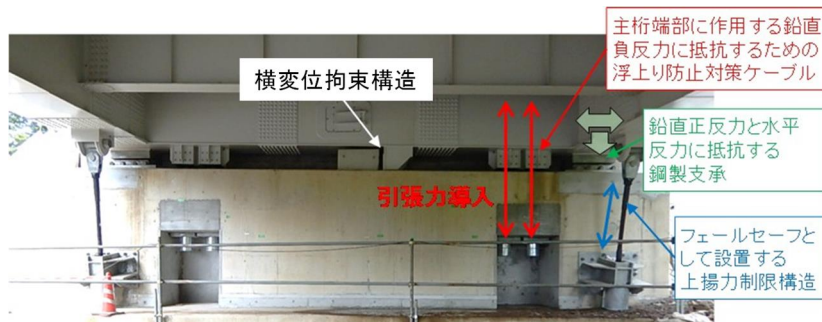
写真-4.2 機能分離型支承構造と支承の破壊を想定したフェールセーフ構造

4.1に示したとおり、本橋は、径間長が短いP1-A2間の端部であるA2橋台支点には死荷重が作用する状況において負反力が生じる構造となっている。また、A2支承は、固定支持で、鉛直正反力、負反力、さらには橋軸方向および橋軸直角方向の水平反力に対して全て1つの鋼製支承で抵抗させる構造であった。このため、A2支承の破壊に伴い連鎖的に損傷が拡大し、復旧が困難な状態となったと想定された。

力に対する支持機能を鉛直正反力及び水平反力に対する支持機能とは独立して確保することができる構造とすることで、連鎖的な損傷拡大が生じにくくなるようにした。具体的には、写真-4.2 に示すように浮上り防止対策ケーブルを新たに設置し、鉛直負反力はこのケーブルで、それ以外の反力（鉛直正反力、橋軸直角方向水平反力、及び橋軸方向水平反力）は鋼製支承で抵抗させる構造とした。浮上り防止対策ケーブルの設計張力は、鋼製支承に鉛直負反力が発生しないように設定し、ケーブル 1 本あたり 1,600kN とした。さらに、万一支承が破壊しても主桁端部に浮き上がりや横移動が生じにくくするため、写真-4.1 に示すように上揚力制限構造と横変位拘束構造をフェールセーフとして別途設けることとした。上揚力制限構造は、横変位にも追従できるように主桁とはユニバーサルピンで結合させる構造とし、また、支承が破壊していない状況においては無応力となるようにした。

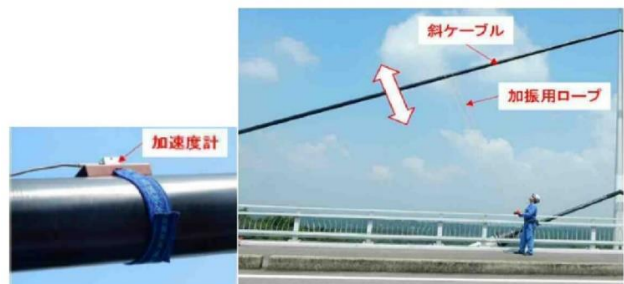
写真-4.3  
斜ケーブルへの加速度計の設置状況

復旧の完成系における斜ケーブルの固有振動数は、**写真-4.3**に示すようにケーブルに加速度計を設置した上で、**写真-4.4**に示すようにケーブルに人力で振動を与え、その時に計測された時刻歴加速度をFFT解析して求めた。

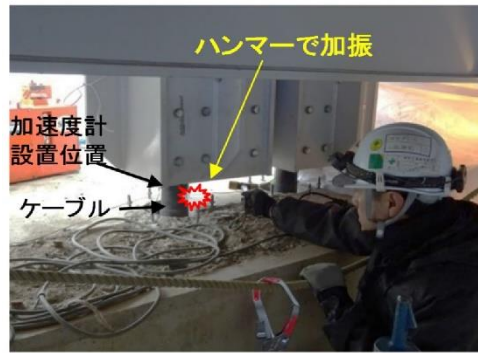
写真-4.5 浮上り防止対策ケーブルの加振状況

ら1,600kNまで200kN間隔で変化させ、それぞれのケーブル張力の場合の固有振動数を計測し、対応関係を整理することで求めた。固有振動数は、写真-4.5に示すように橋台天端の直上位置でケーブルをハンマーで叩いて振動させ、その時にケーブルに生じる時刻歴加速度をFFT解析して求めた。なお関係式の作成にあたっては、卓越している1次振動数及び3次振動数に着目した。その結果、図-4.12に示すケーブル1に対して作成した張力と固有振動数の関係式のように、1次振動数に着目した場合の方が3次振動数に着目した場合よりも傾きが大きいこと、すなわち振動数の変化によるケーブル張力の算出結果への影響が大きいことが分かった。そこで、維持管理への活用が実効性を伴うよう、振動数の計測誤差による算出されるケーブル張力への影響が小さい3次振動数に着目して関係式を作成することとした。

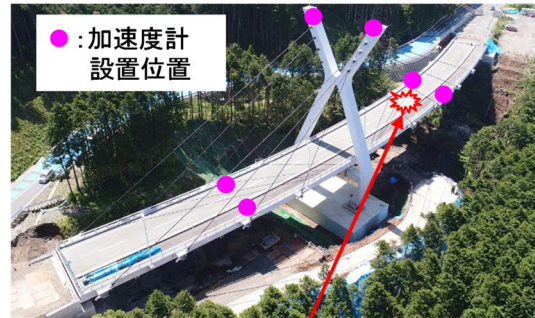
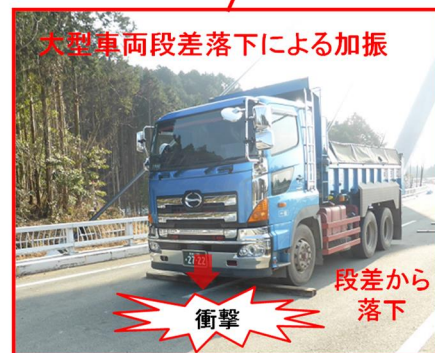
写真-4.6 固有振動数の確認試験状況

橋の振動特性の変化の把握は、橋全体の固有振動数から確認する方法により行った。橋の固有振動数は、写真-4.6下に示すように本橋の橋面上において角材でつくった段差から車両を着地させて人工的に橋に小さい振動を与え、主塔頂部や橋桁に設置した加速度計で計測された時刻歴加速度を周波数解析して求めた。加振位置は、本橋の全体系に対する固有値解析の結果を踏まえ、維持管理への活用が実効性を伴うよう、図-4.13に示す主桁が鉛直方向に大きく振動する1次モードを再現するように、写真-

4.6上に示すように主塔とA1橋台の中間位置とした。

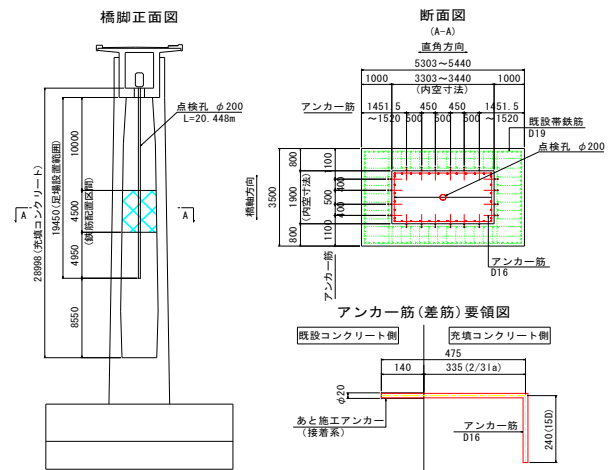
図-5.3 充填コンクリートの一体化を図るための配慮

薄肉な中空断面となっている柱部材の部位が正負交番繰返し作用を受けると、外面側だけでなく内面側からも損傷が生じ、両側からコンクリート断面が剥落していくことにより最終的には死荷重による軸力を支持できなくなって致命的な状態へと至ることが既往の研究で明らかとなっている<sup>1),2)</sup>。P3橋脚では中空断面を貫通するひび割れが生じており、当該断面ではコンクリートによるせん断抵抗機能が失われている状態と考えられる。そこで今回の復旧では、中空部に流動性の高いコンクリートを充填し、その充填したコンクリートによりせん断抵抗機能を補完させることにした。ただし、コンクリートを充填する工法では自重が増加することになるため、地震時の慣性力の増加や基礎への作用荷重の増加等の影響が懸念される。そこで、自重増加を抑えるためにコ

また、既設コンクリートと充填コンクリートの一体化を図るため、貫通ひび割れが生じている断面周辺（高さ方向に 4.5m の範囲）には水平方向の鉄筋を配置し、写真-5.6 及び図-5.3 に示すように、内面側のコンクリート壁にあと施工アンカーによりアンカー筋を定着させてコンクリートの充填を行った。内面側のコンクリートにアンカー筋を設置するための削孔を行うにあたっては、橋脚内部の鉄筋を切断したり、あるいは、削孔を多数に行うことによって逆に既設断面の剛性を低下させたりすることがないように、アンカー筋は図-5.3 の断面図に示すように、高さ方向に対しては 450mm のピッチで 10 段配置した。

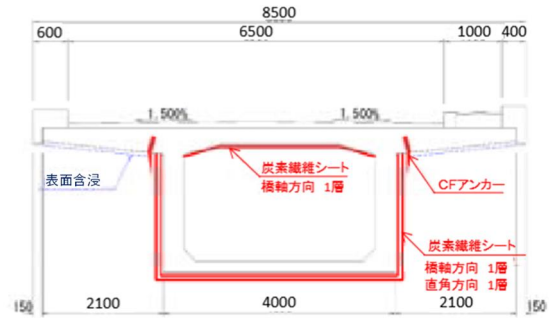
図-5.5 主桁補修概要図

PC 箱桁に生じたひび割れに対しては、ひび割れ注入と断面修復を行った後、ひび割れにより低下した耐荷力を補うために炭素繊維シート接着工法により補修を行った。

補修後の供用段階においてもひび割れの進展の有無が点検できるようにする観点から、箱桁のウェブおよび下フランジにおける炭素繊維シートの接着は外面側のみとし、点検のためのアクセスが容易な内面側は炭素繊維シートを施工しないなどの配慮をした(図-5.5)。

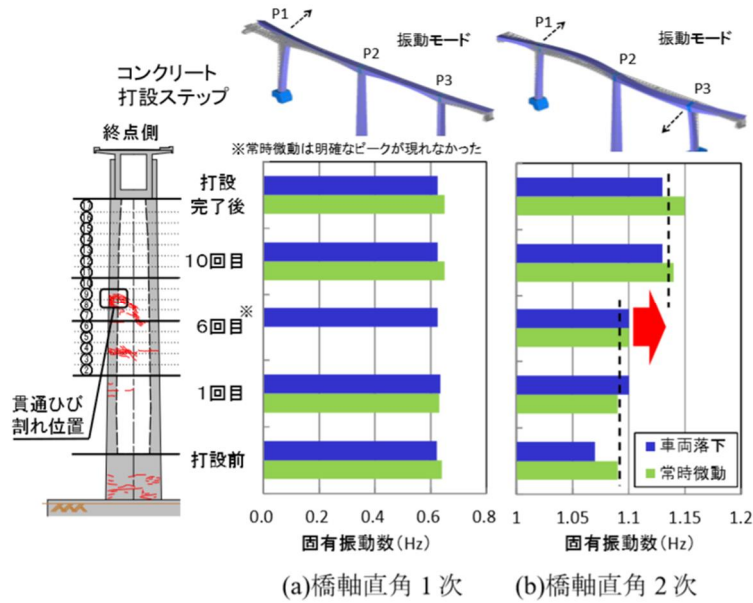
図-5.12 コンクリート充填による固有振動数の変化

コンクリート充填に伴う固有振動数の変化を図-5.12に示す。ここでは、貫通ひび割れが橋軸方向に平行な面で発生していることから、橋軸直角方向の振動に着目した結果を示している。コンクリートの充填に伴いP3橋脚が主として振動する橋軸直角2次の振動モードでは固有振動数の変化が生じた。具体的には、貫通ひび割れが生じた断面の中空部にコンクリート充填する前後で固有振動数が大きな値へと変化していることが確認できる。固有振動数は橋脚の剛性の1/2乗に比例し、質量の1/2乗に反比例する関係があることから、コンクリート充填により質量が増している中で固有振動数が大きくなっているというのは、貫通ひび割れが生じた断面の剛性がコンクリート充填によって高まったことを裏付けている。

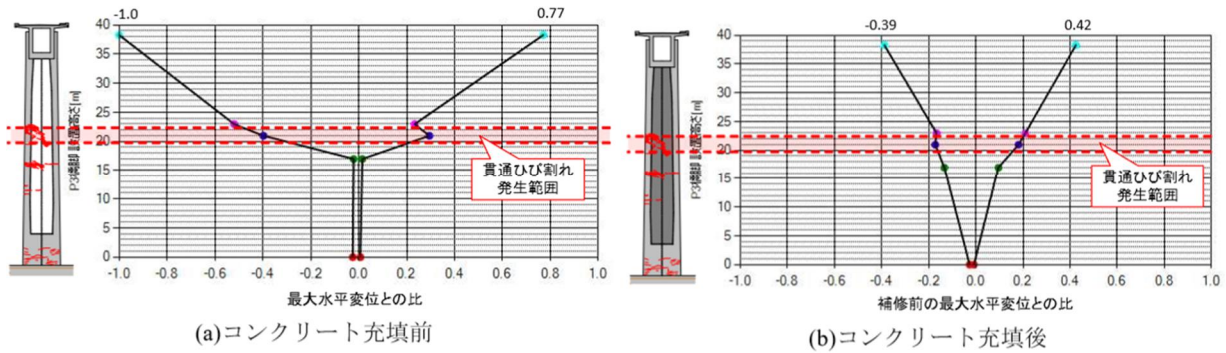
図-5.13 コンクリート充填による振動モードの変化

図-5.13に車両を落輪させて橋に振動を与えた時のP3橋脚に生じる水平変位の高さ方向分布を、コンクリートを充填する前後で比較した結果を示す。ここで、横軸は、橋脚に生じた水平変位の値を補修前の状態における振動試験で得られた橋面位置での最大水平変位の値で無次元化した値を表している。また、橋脚に生じた水平変位の値は、計測された水平加速度波形を2回積分して算出した。この結果から、コンクリートの充填前は橋脚中間高さ位置を基

点としたような振動モードとなり、それより下の断面では振動による水平変形がほとんど生じていないことがわかる。これは、貫通ひび割れによってこの断面位置でのせん断抵抗力が低下し、この位置より下方に断面力が伝達されない状態となっていたためと考えられる。一方で、コンクリート充填後は、橋脚基部を基点とした振動モードに移行して橋脚全体にわたって振動する形となっており、貫通ひび割れが生じた断面での水平変位の急増も見られない。このことから、充填したコンクリートがせん断力を負担して水平力を下方の断面に伝達していると評価することができる。このように、コンクリート充填による P3 橋脚の振動モードの変化は加振調査により確認することができる。

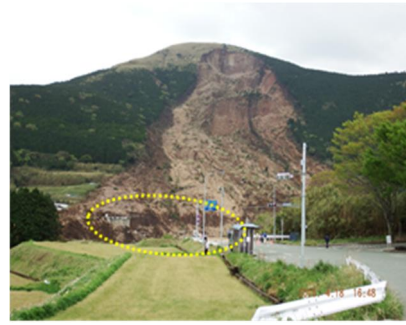
(a) 大規模な斜面崩壊状況と阿蘇大橋架橋位置

平成 28 年熊本地震で大規模な斜面崩落があった箇所の前面に位置した本橋は、兩岸の橋台を残して落橋した(写真-6.1(a), (b))<sup>1)</sup>。A1, A2 橋台の被災状況を写真-6.1(c), (d) に示す。右岸側は、A1 橋台の背面の一部、上流側のウイング、フーチング側面が露出し、コンクリートには衝突・擦過損傷が見られ、A1 橋台の背面の地山は崩落した<sup>1)</sup>。また、橋台前面にせん断ひび割れ状の顕著なひび割れが見られた。左岸側(A2 橋台側)について、鋼製の伸縮装置には変形がなく、橋台天端前面角部に主桁下フランジが着地した痕跡があり、上部構造は、中央に向かって引き出されたものと想定される。落橋した上部構造を橋台から確認すると、支点上の主桁端部で座屈を生じていた<sup>1)</sup>。

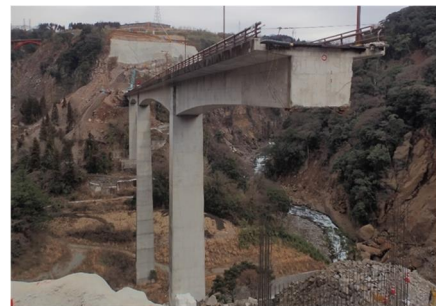
写真-6.2 橋台の鉛直支持機能を失っても自立可能な構造特性であった阿蘇長陽大橋 (A1橋台撤去後に撮影)

一方、PC3径間連続ラーメン箱桁橋及びPC3径間連続エクストラードズド橋については、片持ち架設工法により架設すれば、右岸側の下部構造に水平方向、鉛直下向き方向のいずれの方向に不測の変位が生じたとしても、支承部で破壊を先行させることにより渡河部の構造本体に及ぶ影響を小さく抑えることが可能である。これは、前章で示した阿蘇長陽大橋のA1橋台支点部の破壊形態を教訓としたものである。この支点部では、支承部で先に破壊したことでPC箱桁端部を押し下げようとする力が可動支承の上向き耐荷力相当の力で頭打ちになったことで、側径間に過大な負の曲げモーメントが伝達することを防げた結果、写真-6.2のように桁が落ちない状態を保つことができた。また、仮に右岸側の側径間の範囲にある地表面で断層変位が生じる状況となったとしても、右岸側下部構造の支承部を先に破壊させれば渡河部の構造本体に及ぶ影響を小さく抑えることもできる。さらに、仮にも右岸側の下部構造が隆起するような状況が生じた場合は、右岸側の側径間の端支点到鉛直上向きの変位を伝達してしまうことにはなるが、道路橋示方書に基づいて耐震設計されたPC箱桁はある程度の塑性変形能力を保有していることから<sup>13)14)</sup>、そのような不測の状況に対しても致命的な状態に至りやすい構造ではない。

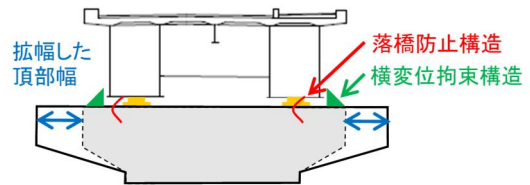
図-6.8 断層交差部の落橋防止対策

断層交差部の鋼単純箱桁橋では、断層変位に対して支承部が破壊することを想定した設計思想であり、下部構造間に生じる横ずれの相対変位に対して鋼単純箱桁の支点部が下部構造の頂部から脱落しにくくする落橋防止対策がセットとして必須である。一方、鋼単純箱桁の横ずれの相対変位を落橋防止対策のための構造部材がいたずらに拘束してしまうと断層変位の影響を受け流せず、不測の力を上部構造や下部構造に伝達してしまい、結果的にこれらの部材に損傷を誘発してしまうことが懸念される。本報告では、道路橋示方書の規定に基づいて桁かかり長、落橋防止構造及び横変位拘束構造を設置しているが、このうち落橋防止構造と横変位拘束構造は、上部構造の応答を拘束する際に生じる力に抵抗するために設置される構造部材である<sup>10)</sup>。このため、作用特性としての不確かさが大きい断層変位に対しては、これらの部材も破壊することを想定しておく必要がある。このとき、落橋防止構造と横変位拘束構造の破壊形態によっては、断層変位の影響を受け流すために重要な桁かかり長としての機能を担う橋座部に損傷を誘発してしまうことが懸念される。そこで、落橋防止構造と横変位拘束構造は、鋼単純箱桁の

具体的には、落橋防止構造には横ずれに対して追従が可能な PC ケーブルを採用するとともに、道路橋示方書に示される上限値である桁かかり長の 0.75 倍の変位が橋軸方向に生じるまでは機能しないよう PC ケーブルを弛ませた構造とし、横ずれに対する追従性も確保した(図-6.8, 写真-6.3)。そして、想定を超える変位量に対しては支承部と同様の考え方で耐力階層化を行い、PC ケーブル本体が上下部構造との取付部に先行して破壊するように設計することとした。また、横変位拘束構造は支承部の近傍に設置することで支承部が破壊した後にフェールセーフとして速やかに機能するようになっているが、落橋防止構造と同様に破壊が生じることを想定しておく必要がある。そのため、上下部構造よりも先にこれらに横変位拘束構造を取付けるための取付ボルトが破壊するように耐力の階層化を考慮して設計を行った。これらの設計の考え方については 6.4(4)で後述する。

さらに、横変位拘束構造と落橋防止構造が破壊した後、鋼単純箱桁の支点部が下部構造の頂部から脱落しにくくなるよう、図-6.8 のとおり橋軸直角方向の桁かかり長を通常よりも広く確保することとした。具体的には、道路橋示方書に基づく設計で一般に必要な桁軸直角方向の頂部幅に、熊本地震によって架橋地点の近傍で観測された水平方向の最大変位である 1,400mm を加えて橋軸直角方向の必要桁かかり長を設定することとした。

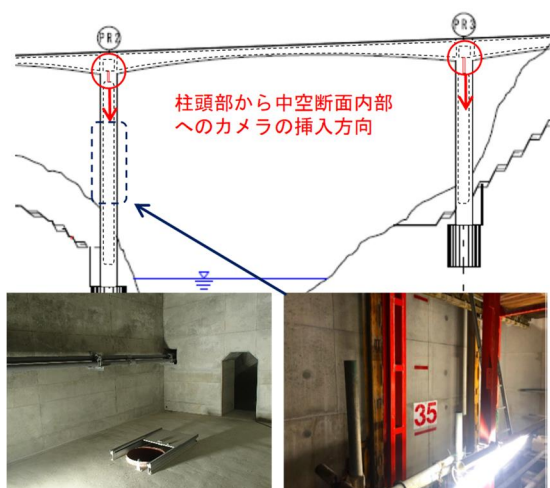
写真-6.5 中空断面内部を点検するために予め講じた配慮

(a) 点検孔の設置 (b) 中空断面内部への高さ表示

まず、地震後の調査を迅速にできるように、中空断面内部へアクセスをしやすいするための配慮として、橋脚の柱頭部に中空断面内部の点検孔（直径 600mm）を設置した（写真-6.5(a)）。この点検孔があることで、地震後に柱頭部からカメラを下方向に挿入し中空断面内部の状態を把握することができる。また、カメラによる状態把握を行うにあたっては、撮影している箇所の高さの情報も必要である。そこで本橋では、中空断面内部に高さの表示をしており、カメラによる状態把握が適時適確に行えるようにも配慮をしている（写真-6.5(b)）。

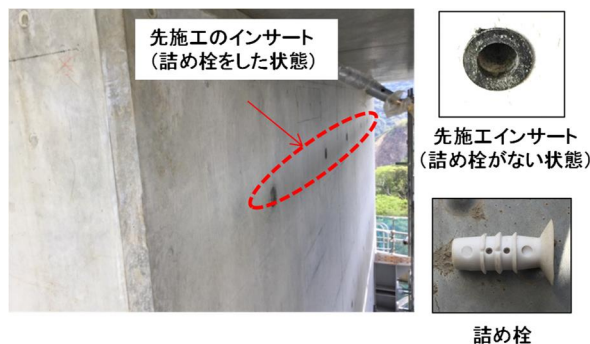
写真-6.6 橋脚に設置した先施工のインサート

また、渡河部は高橋脚となることから、橋梁点検車では橋脚外面側の近接目視調査を行うことができない箇所がある。このため、少なくとも地震後の詳細調査や補修を行うために、阿蘇長陽大橋と同様にロープアクセスが必要となる状況もあることを想定しておく必要がある。ロープアクセスにあたっては、作業員がフックのインサートを橋脚に後施工で打ち込みながら調査箇所まで身を移動させていくため、調査に時間と労力を要する。そこで、写真-6.6 に示すように、ロープアクセスによる調査で必要となるフック用のインサートを橋脚の施工段階で予め設置しておくこととした。なお、維持管理の段階でロープアクセスによる調査ができるようにしておく観点からは、インサートの定着部にも耐久性を確保させておくことが望ましい。このことにも配慮し、インサートは接着剤を用いずに定着させる先施工により設置した。

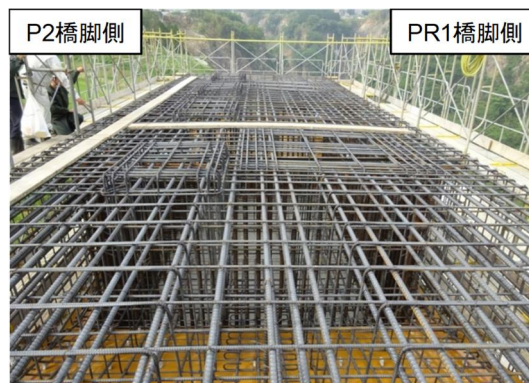
写真-6.7 あきを広めに設定した P3 橋脚橋座部の配筋

具体的には、地震後における桁の応急的な固定装置の設置に備え、橋座面へのアンカー定着が容易にかつ確実に施工できるように橋座面に配置する鉄筋については、そのあきを 200~300mm と広めに設定（一般的な設計でのあきは 125~150mm）する配慮を施した（写真-6.7）。また 6.3(1) に示した水平方向の断層変位量の想定に基づき、鋼単純箱桁が橋軸直角方向に 1,400mm ずれた場合でもはりの補強を行わずに設計活荷重下で供用できるよう、図-6.11 のように下部構造の横はりに予め補強鉄筋を配置した。

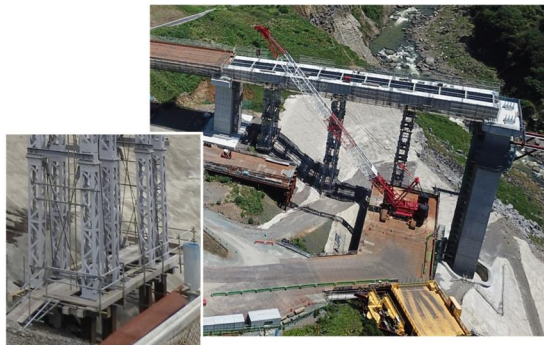
写真-6.8 断層交差部に仮設されたベント基礎 (施工中)

鋼3径間連続桁橋については、写真-6.8のようにベント架設で施工を計画し、その施工段階で構築されるベントの基礎を計画的に残置することとした。これは、桁がずれるような状態となった際の応急的な仮受けや応急復旧工事においてこのベント基礎を活用できる余地を残しておくことを意図している。特に断層交差部の鋼単純箱桁橋は架橋地点が斜面となっており、地震後にベント基礎から構築すると時間を要することが想定される。応急復旧工事のシチュエーションを想像しつつ、応急復旧に要する工期を少しでも短くするための合理的な配慮の一つとして講じた策である。

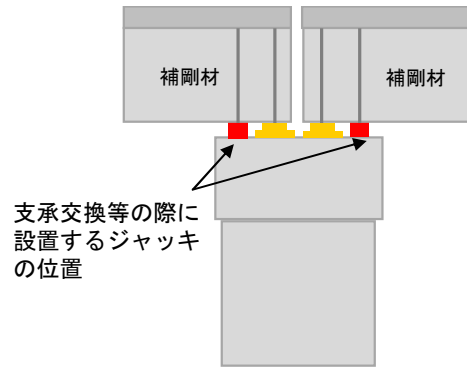
図-6.12 橋座部に確保したジャッキ設置用のスペース

桁をジャッキアップして仮支持をするような復旧工事を行う際には、下部構造にジャッキ設置用の鋼製ブラケットを仮設することが多いが、本橋では、支承交換時や主桁支点部の補修時の施工の確実性、迅速性を確保する観点から、図-6.12のように主桁を仮支持するために必要となるジャッキの設置用スペースを考慮した大きさの橋座面を確保した。

橋座部の寸法は、本橋の主桁を仮支持するために必要なサイズのジャッキを支承部前面に設置することを想定した上で、ジャッキから橋座部に作用することとなる荷重に対する橋座部の補強鉄筋を配置できるように、必要なスペースを確保した。これらを考慮すると、例えばPR1橋脚のP3橋脚側では、鋼単純箱桁を支持するための250tジャッキの設置に必要な400mmに補強鉄筋の設置に必要な300mmを加えて、橋軸方向に最低700mmのスペースが必要となる。なお、橋座部にジャッキ設置用のスペースを考慮することで、結果的に橋軸方向の桁かかり長が道路橋示方書に基づく設計

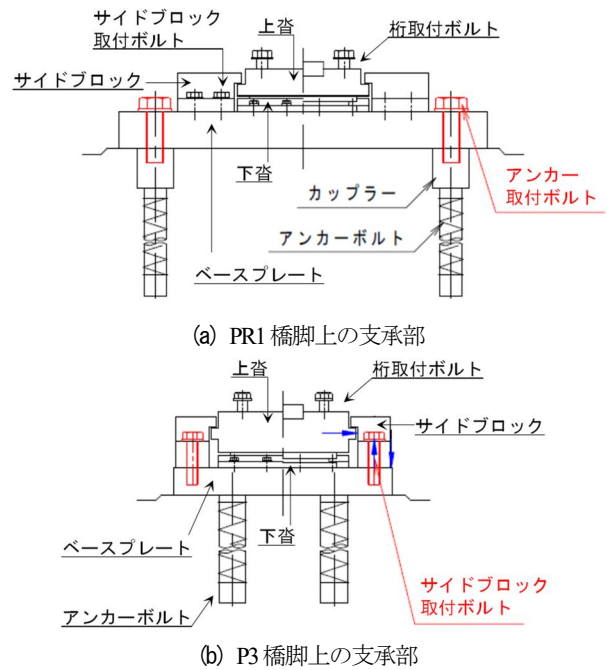
図-6.13 支承板支承の構造と破壊を先行させる部材の選定

図-6.13は、P3橋脚及びPR1橋脚に設置される支承板支承の構造と構成部材を示したものである。断層変位により下部構造が移動する状況になった場合、橋軸直角方向成分の水平力は支承板支承の内部で次のような経路を経て上部構造へ伝達される。

経路上にあるこれらの部材のうち、水平力が面内方向に作用することになる板状のベースプレート、下査、サイドブロック、上査は破壊の制御が難しい。また、アンカーボルトは橋座面のコンクリートと付着により一体となって抵抗する部材であり、その破壊耐力のばらつきは鋼材単体の破壊耐力よりも一般には大きく、桁かかり長の機能も有している橋座部を損傷させるリスクも考えられるため、破壊を先行させる部材には適していない。桁取付ボルトについても、破壊する際に主桁を損傷させるリスクがあることから破壊を先行させる部材には適さないと考えた。

このような観点から検討を行った結果、PR1 橋脚上の支承板支承についてはアンカー取付ボルト（図-6.13(a)の赤色に着色している部材）、P3 橋脚上の支承板支承についてはサイドブロック取付ボルト（図-6.13(b)の赤色に着色している部材）をそれぞれ破壊を先行させる部材として選定した。
