### 3章 第2回塩害調査（2000年実施）

#### 3.1 調査目的

この調査は、国内の海岸部付近の国道に建設されている橋長 15m 以上のコンクリート橋を対象に、海岸線からの距離・供用年数・損傷状況を調査することにより、1982年調査と比べて約20年後の2000年における、全国的な塩害による被害の実態状況の把握及び1982年調査で調査対象範囲外となっていた内陸部の塩害状況を把握することを目的としたものである。

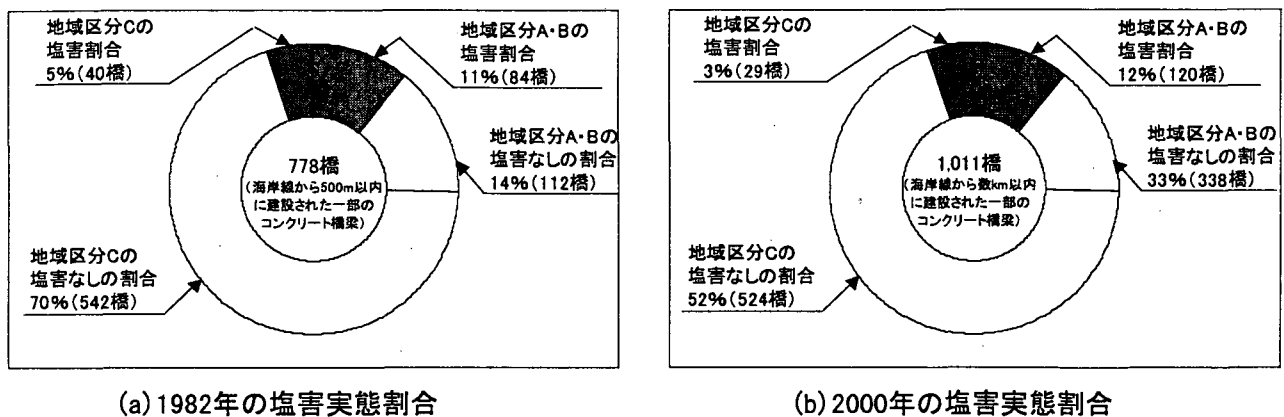
図-3.11 塩害実態割合

図-3.11に1982年と2000年の塩害実態割合の調査結果を示す。また、第1回塩害調査と第2回塩害調査の「海岸線からの距離」と「供用年数」との関係を示す図-3.12、3.13に示す。なお、図-3.11を示すにあたり、第2回塩害調査結果の図-3.12、3.13の凡例”●；塩害”と合わせるために、第1回塩害調査結果の”▲；錆汁・局部的なひびわれ”と”●；橋軸方向のひびわれ、大きなはくり”を統合して「塩害」としている。

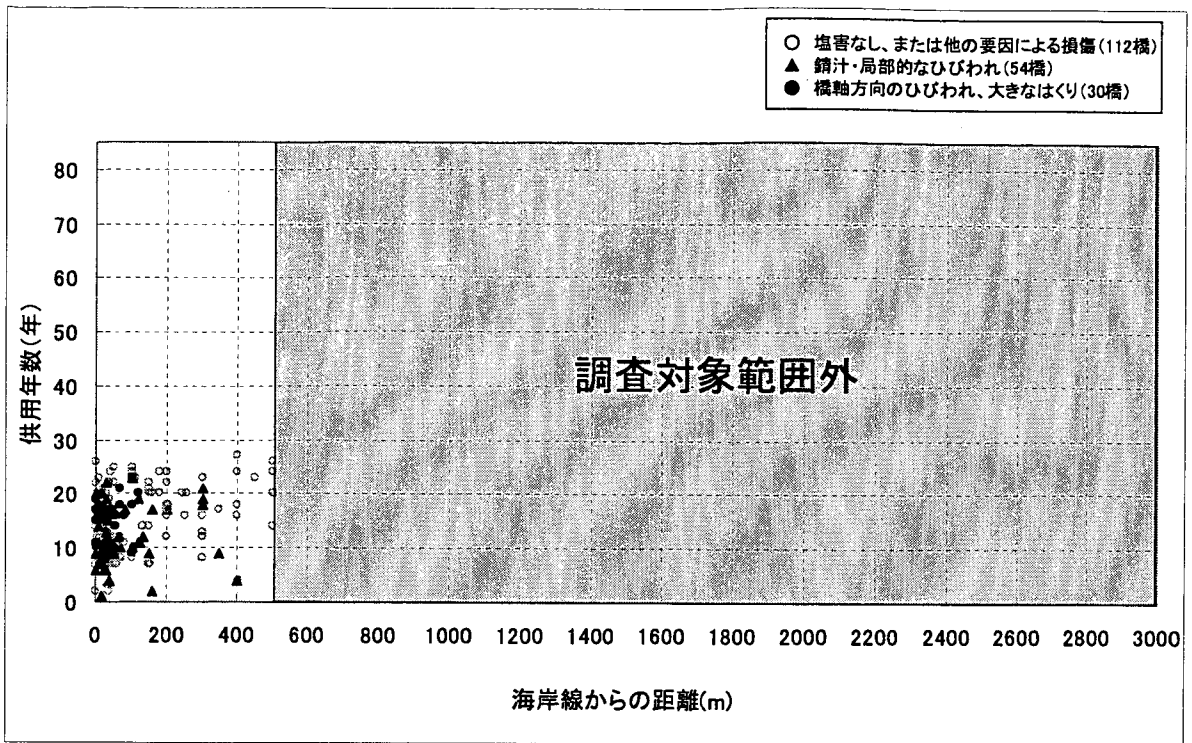
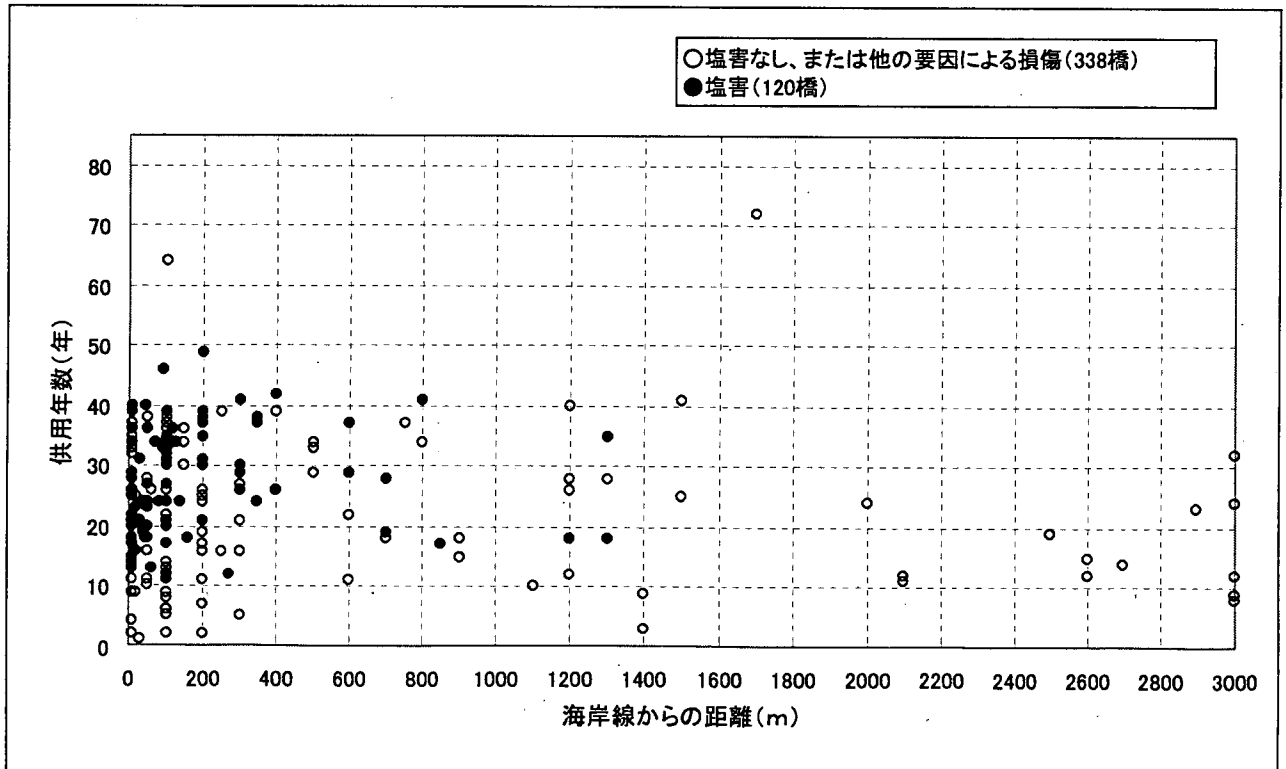
図-3.12 地域区分A・Bにおける「海岸線からの距離」と「供用年数」との関係(上; 1982年、下; 2000年)

①第1回塩害調査では、調査対象範囲が海岸線から500mまでとなっており、それ以上内陸部に架橋されている橋梁に塩害が生じているかどうかは判断できない。そこで当時海岸線から500m以上のところでも塩害が生じていたかどうかを図-3.12(b)に示すデータを基に拡散理論によって推定した。（詳細な検討については巻末に付属資料-3に示す）。その結果、1982年の時点では海岸線から500m以上離れた内陸部において塩害が顕在化していた可能性は低いと考えられた。したがって塩害被害が生じている地域は第1回塩害調査のときと比べ内陸部へ拡大していると考えられる。

②第1回塩害調査で供用年数10年以内の橋梁でも塩害がみられるものがあったが、第2回塩害調査では供用年数10年以内の橋梁では塩害が顕在化していない傾向が確認できる。これは、第2回調査の時点で塩害と認定された橋梁に対して何らかの補修・補強が施されたものがある一方、1984年以降新設された橋梁では昭和59年の通達に基づく塩害対策による効果が表れているものと考えられる。

③第1回塩害調査に比べて第2回塩害調査では、供用年数30年～60年の間に比較的多くの塩害が確認できる。これは、第1回塩害調査の時点で損傷があらわれていなかった橋梁に2000年の調査の時点で新たに損傷が顕在化してきたものであると考えられる。

④上記①、③から、地域区分Bのように飛来塩分量が比較的多い地域では、塩害対策が必要な範囲が従来考えられていたより内陸部まで及ぶことが疑われる。

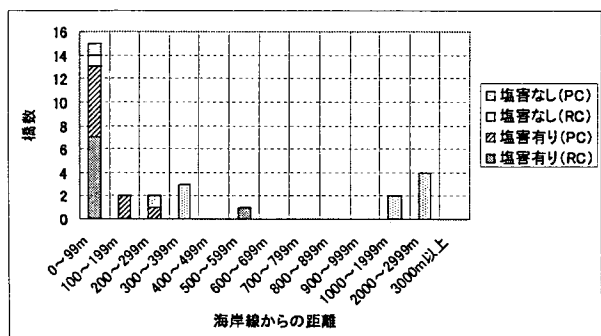
図-3.16(b) 1984年以前の塩害実態 (海岸線からの距離別)

地域区分Aについて、海岸線からの距離をある範囲（例えば600mまでの範囲）で区切った場合の塩害橋数の割合をみると、図-3.16(b)、図-3.18(b)より1984年以前の塩害橋数の割合は70%、1984年以降は7%と1984年以前の方が塩害を受けた橋梁数の割合が大きいことがわかる。また、地域区分Bについても同様に、海岸線からの距離をある範囲（例えば300mまでの範囲）で区切った場合の塩害橋数の割合をみると、図-3.21(b)、図-3.23(b)より1984年以前の塩害橋数の割合は64%、1984年以降の塩害橋数の割合は20%と、明らかに1984年以前の方が塩害を受けた橋梁数の割合が大きいことがわかる。地域区分Cについても同様に1984年以前の方が塩害を受けている傾向がみられる。

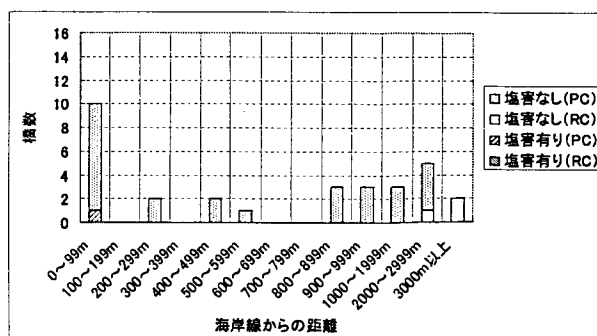
図-3.18(b) 1984年より以降の塩害実態 (海岸線からの距離別)

また、S59 塩対指針（案）が出された1984年を境に、それ以降の年に建設された橋梁数の割合について着目すると図-3.14、図-3.19、図-3.24から地域区分Aでは53%（32橋）、地域区分Bでは27%（106橋）、地域区分Cでは25%（140橋）であった。さらに、それらのうち塩害対策が施された割合は、地域区分Aでは100%（32橋）（1984年以降に建設された橋梁数と同じ）、地域区分B（海岸線から300mまでの範囲内）では28%（30橋）、地域区分C（海岸線から200mまでの範囲内）では、18%（25橋）であった。その中で、塩害を受けている橋梁数の割合は図-3.17、図-3.18(b)、図-3.22、図-3.23(b)、図-3.27、図-3.28(b)より、地域区分Aは3%、地域区分Bは20%、地域区分Cは0%であった。

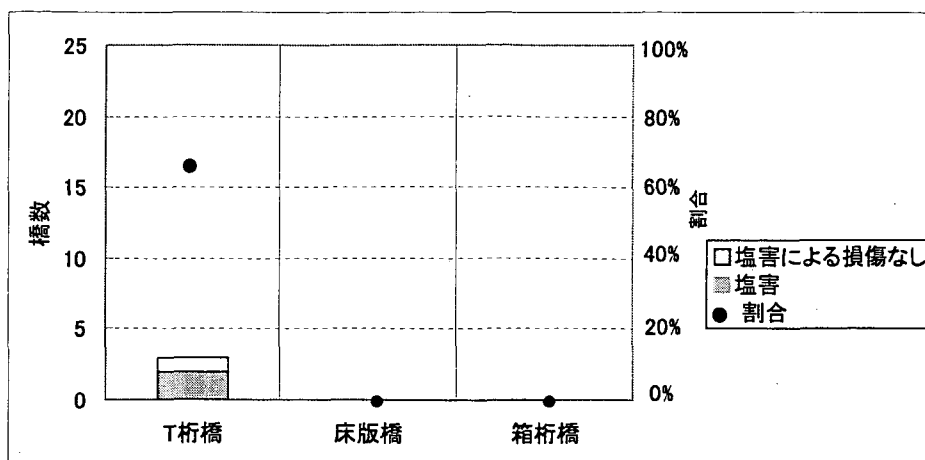
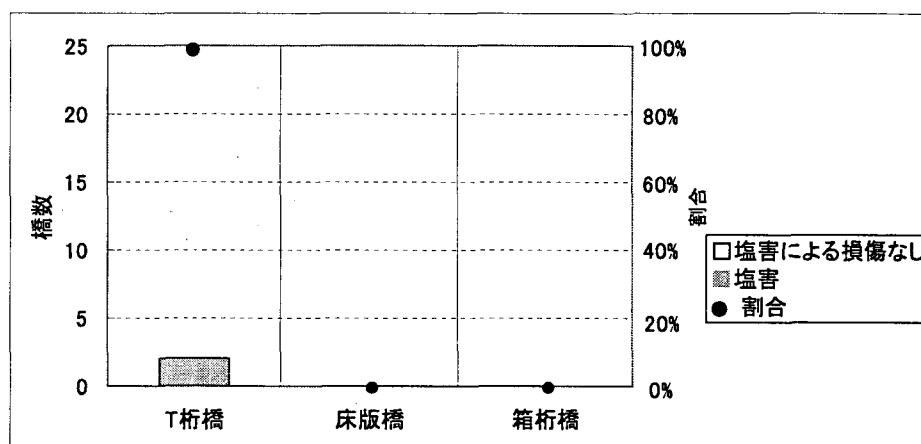
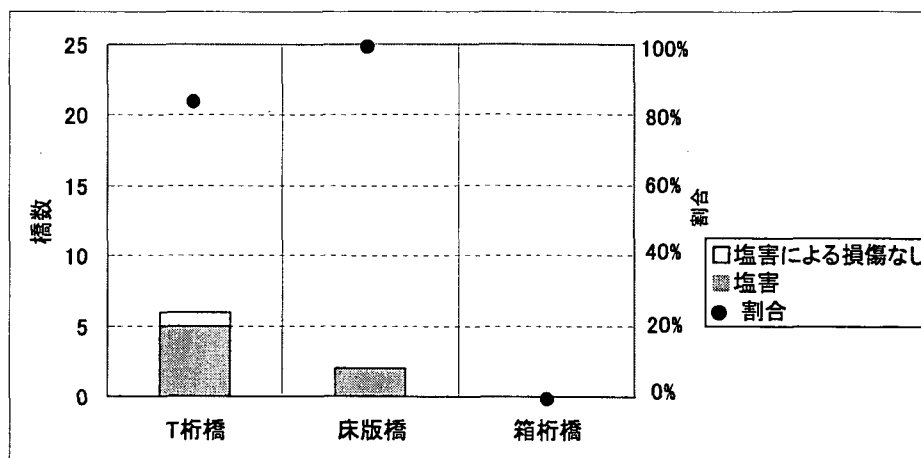
図-3.29 地域区分Aにおける各橋種毎の構造形式別からみた塩害実態状況

また、T 桁橋に着目すると、地域区分 A～C の全てにおいて概ねプレテン<ポステン<RC という順で損傷割合は大きくなっている傾向を示している。この結果は、コンクリートの強度が大きければ大きいほど、つまり、水セメント比が小さければ小さいほど、塩害による損傷を受けにくいことを示していると考えられる。

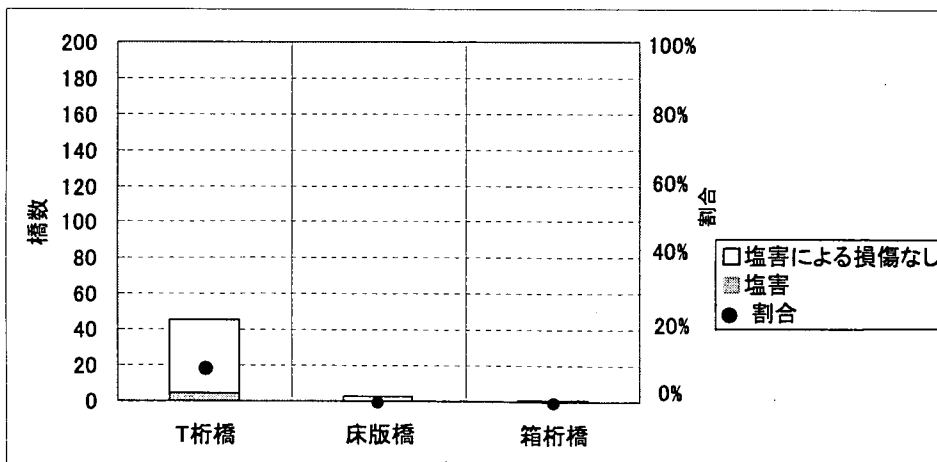
(c) RC橋の構造形式別による塩害実態状況

図-3.31 地域区分Cにおける各部材毎の構造形式別からみた塩害実態状況

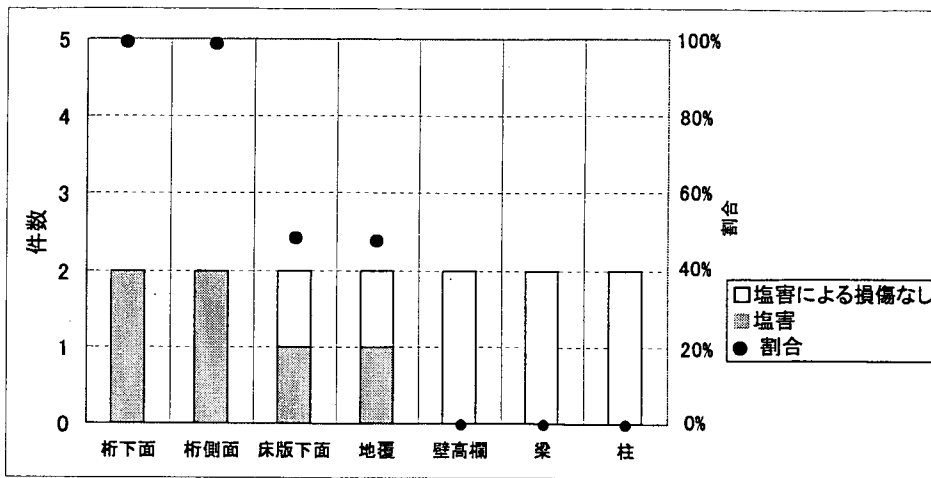
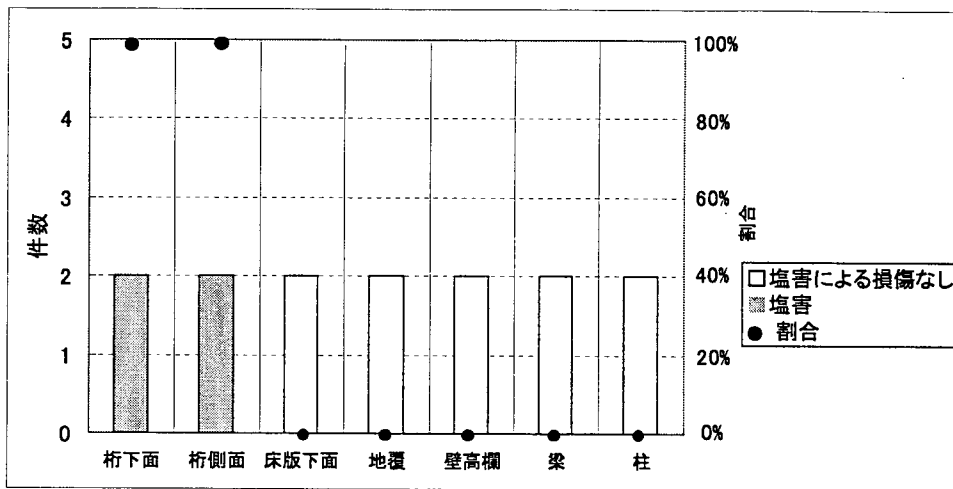
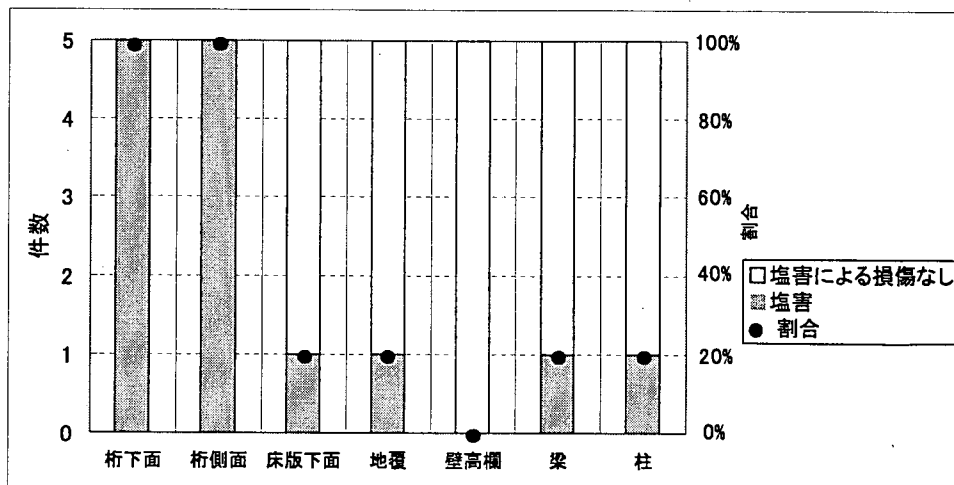
図-3.32 地域区分Aにおける各部材毎の構造形式別からみた塩害実態状況

図-3.32～3.34まで上部工に関して言えることは、桁における損傷が他の部位と比べて比較的多く損傷が発生しており、次いで床版下面、地覆という順に損傷が発生していることがうかがえる。

- ・壁高欄に関しては、今回の調査が壁高欄に着目したものとなっておらず、データだけでは壁高欄自体が存在しないのか、コンクリート製の壁高欄があるにもかかわらず損傷が生じていないのかを判断することは困難である。したがって本調査の結果から壁高欄の塩害については評価できない。
- ・T 桁橋において、「床版下面」で損傷有というデータがあったが、それは床板間詰部のことなのか、上フランジ下面のことを指しているのか判断し難いところがあった。
- ・下部工の梁に関しても壁高欄のときと同様に、それ自体が存在するのかそれとも損傷が発生していないのか判断し難いところがある。また下部工の柱についても、床版下面とほぼ同程度の損傷割合を示しているものの、下部構造にはマスコンクリートのものがあり上部構造に比べて乾燥収縮や温度応力による初期ひび割れが生じやすいことも考えられるなど、必ずしも上部構造と同様の評価ができない要素もあり今回の実態調査結果だけでは正確な考察は困難である。下部構造の塩害については、それを対象とした詳細な調査を実施して評価する必要があると考えられる（下部構造における詳細な検討は5章に記述）。
