7. 道路橋の被害状況

7. 1 道路橋に関する被害の全体概要

7. 2 調査の概要

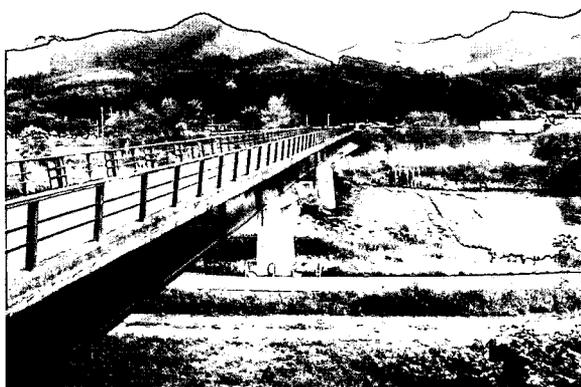
岩手県宮守村の船渡橋は、写真7.5に示すように3径間連続+単純+3径間連続構造を有する7径間鋼桁橋である。下部構造は、写真7.6に示すように円形断面を有する鉄筋コンクリート橋脚である。1967年に竣工した2等橋である。写真7.7及び写真7.8は、橋脚上の支承部を示したものである。可動支承においては、移動が生じた形跡が見られるが、固定支承部については特に変状は生じていない。可動支承部の移動に関しても、地震によるものかどうかは確認できなかった。また、鉄筋コンクリート橋脚においても基部周辺においてひびわれ等の変状は確認できなかった。損傷は、桁端部の橋台の固定支承部において生じており、写真7.9及び写真G7.2に示すように、1本アンカー形式の線支承のアンカーボルトが橋軸直角方向に変形した。本橋は構造的には対称構造となっているが、反対側の橋台においては支承部の損傷は生じていなかった。支承が損傷した橋台側では、支承のアンカーボルトを埋め込んでいたコンクリートに劣化等と思われる状況も確認され、損傷がここだけに生じたのはこれが影響した可能性も考えられる。

写真7.5 村道船渡線船渡橋
(岩手県宮守村上鱒沢)

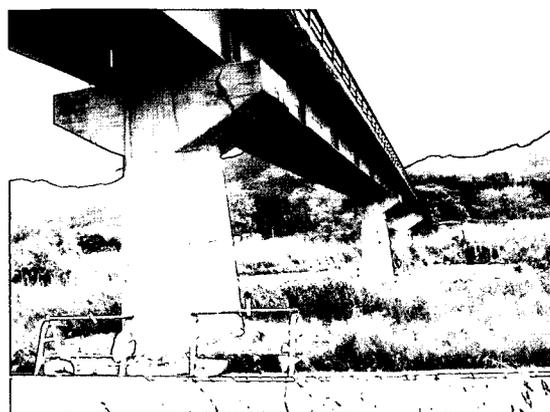
写真7.6 村道船渡線船渡橋
(RC橋脚)

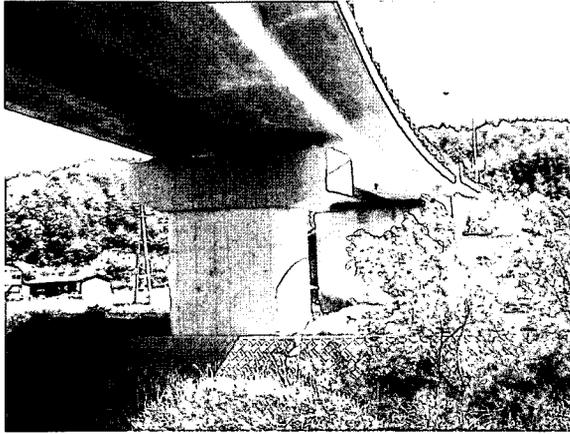
丸木橋大橋は、写真7.10に示すように橋長93mの3径間連続PC箱桁橋である。本橋は、写真7.11に示す鉛プラグ入り積層ゴム支承が用いられた免震橋であり、平成4年8月に完成している。曲線半径が250mの曲線橋であることから、橋軸方向及び橋軸直角方向の2方向に対して免震設計がなされている。

写真 7.10 丸木橋大橋 (国道 340 号、免震橋)

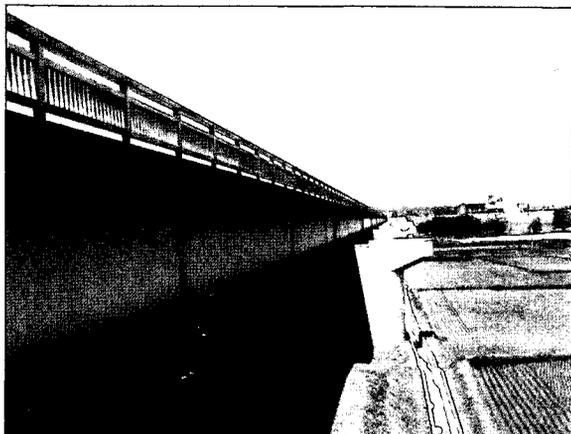
写真 7.13 は、岩手県一関市内 (震度 5 強) の県道 19 号東大橋を示したものである。本橋においても、写真 7.14 に示すように可動支承部において移動した形跡が確認できなかった。本橋に隣接して、写真 7.15 に示すように新橋が建設中であり、下部構造が完成し、上部構造の床版コンクリートを打設する段階であった。本橋では、写真 7.16 に示すようにゴム支承が採用されており、橋台部において橋軸直角方向に対するストッパーとの間で 4cm 程度のこすれ跡が確認された。しかしながら、隣接する既設橋の可動支承部で変位の痕跡が確認できなかったこと、顕著なこすれ跡が一方向のみで確認されていることなどから、地震によるものかどうかは確認できなかった。一方向のみのこすれ跡が生じる場合としては、温度変化あるいは支承の予備せん断変形の可能性もある。なお、橋脚基部にはひびわれ等の変状は確認できなかった。

写真 7.13 県道19号東大橋(岩手県一関市)

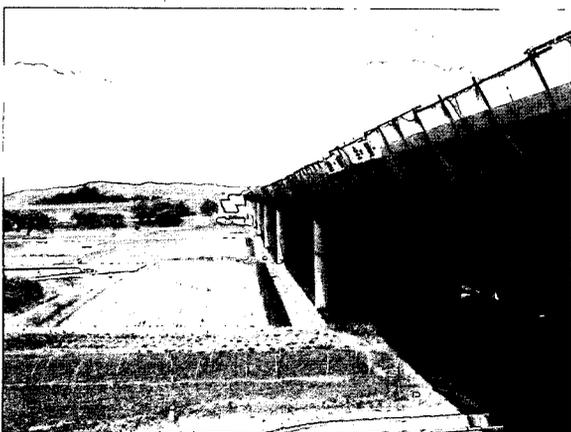
写真 7.15 県道19号東大橋(隣接して新設橋を建設中)

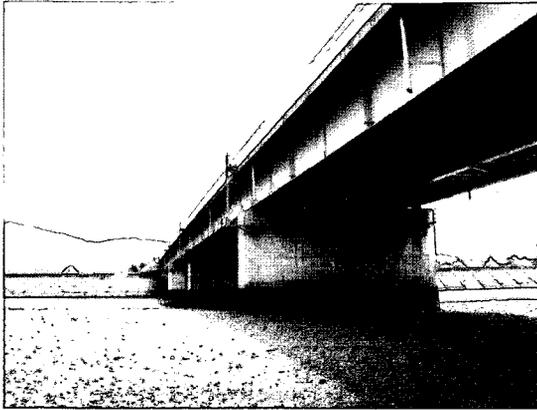
写真 7.17 は、岩手県陸前高田市内 (震度 5 強) の国道 45 号気仙大橋を示したものである。写真 7.18 に示すように、本橋の可動支承部において 1cm 程度の移動形跡が確認された。しかしながら、これについても、地震によるものかあるいは温度変化によ

るものかは確認できなかった。なお、橋脚基部ではひびわれ等の変状は確認できなかった。

写真 7.17 国道45号気仙大橋
(岩手県陸前高田市)

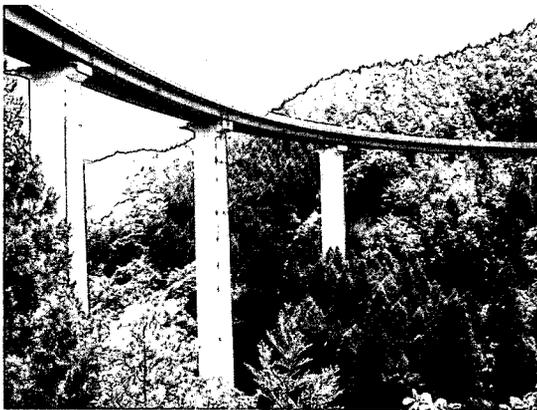
写真 7.19 は、岩手県大東町(震度5弱)の国道 343 号笹の田大橋を示したものである。本橋は、高さ 50m程度の高橋脚を有するループ橋である。本橋においても支承部を調査したが、写真 7.20 に示すように変状は確認できなかった。橋脚においてもひびわれ等の変状は確認できなかった。

写真 7.19 国道343号笹の田大橋
(岩手県大東町、ハイピア50m程度、ループ橋)
