平成15年7月26日宮城県北部地震被害に係わる現地調査報告書

Investigation Report of the Damages by the Northern Miyagi Earthquakes on July 26th, 2003

国土交通省 国土技術政策総合研究所

本資料は、平成 15 年 7 月 26 日に発生した宮城県北部を震源とする M5.6, M6.4, M5.5 の地震に関して、国土技術政策総合研究所、独立行政法人土木研究所、独立行政法人建築研究所の3機関が合同で地震被害状況調査を行った結果をとりまとめたものである。

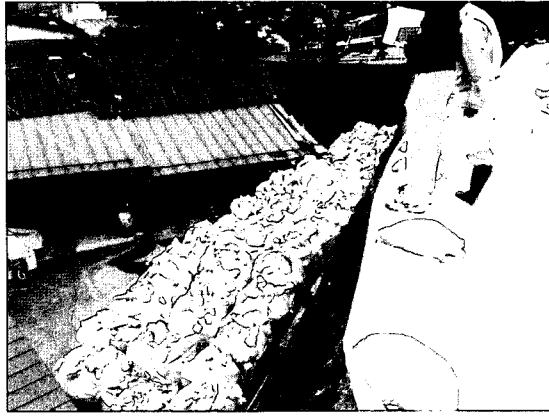
調査地点は、丘陵を通る切土区間から切盛～盛土区間になった箇所である。被害区間は高さ10～6mの盛土であり、道路盛土の谷側のり面は急勾配の練石積擁壁である。図7.4に被害の概要を示す。主な被害は、練石積擁壁(写真7.12)の前方への回転変位、それに伴う路肩の陥没(写真G7.2)、路面クラック(写真7.13)等であった。また、擁壁下面は取り付け側溝を押しつぶす程度に前方へ変位していた。調査時点では、片側交互通行が行われており、陥没した路肩部分にはシート張りがなされ、擁壁前面には擁壁を抑えるために土嚢積がなされていた(写真7.14)。

写真 7.14 擁壁下方の民家と土嚢積応急対策

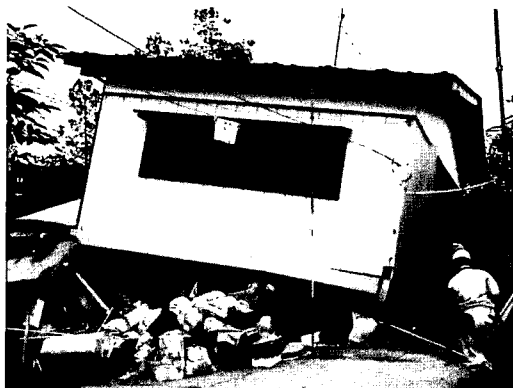
1階軽量鉄骨造部分の層崩壊。1階柱は溝型鋼同士を溶接しており、柱脚にはメカニカルアンカーボルト(軸径約 13mm)を使用していると思われる。

写真 9.5 被害例 3 ・ 1 階の層崩壊

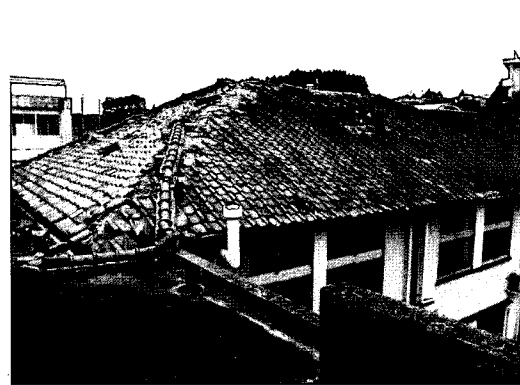
写真 9.18 木造棟・屋根瓦の落下状況
