5. 河川施設の被害状況

5. 1 河川施設に関する被害の全体概要

5. 2 調査の概要

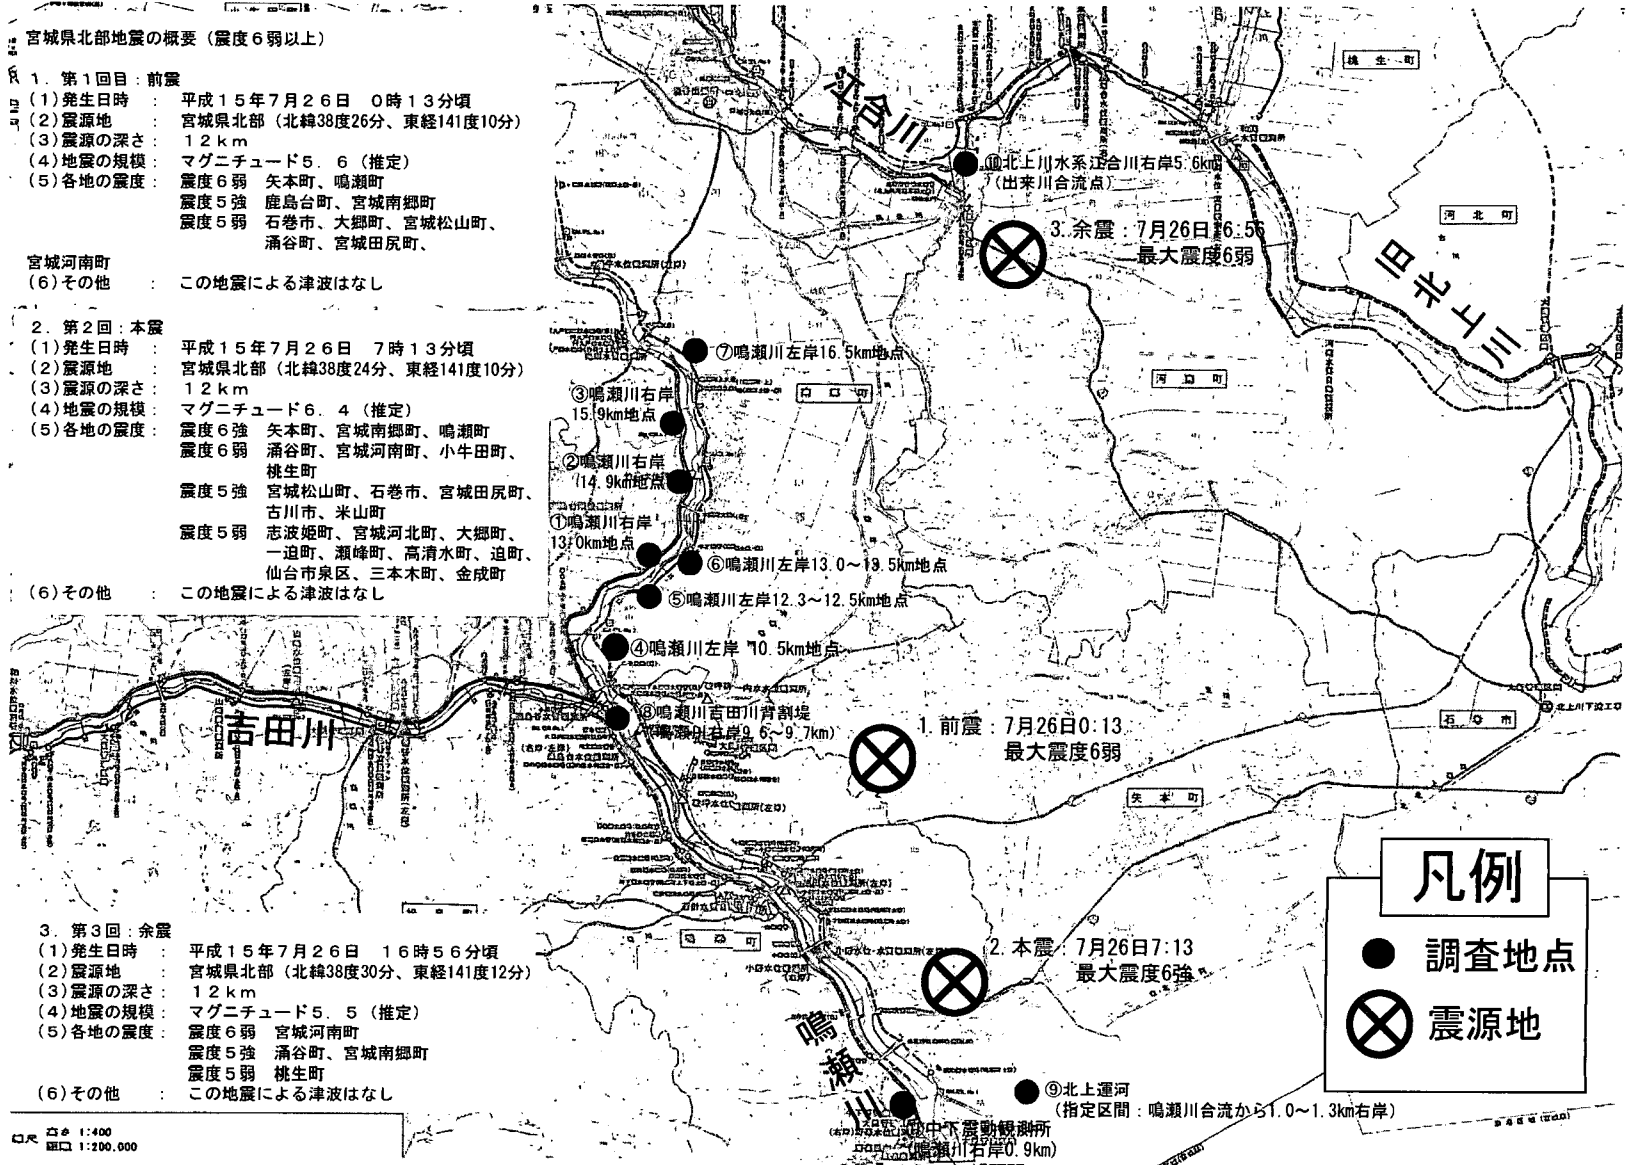
図 5.1 調査地点位置図

大きな被害箇所は、鳴瀬川 8km 地点から 17km 地点の旧河道上の堤防（南郷町と鹿島台町の境界を鳴瀬川が横切る箇所：図 5.1）に集中している。これらの箇所は、強震地域及びその近傍だったことに加えて旧河道や沼地跡で、基礎地盤が軟弱であったため、被害が大きかったものと推定される。主な被害箇所においては、堤防の天端や法面に縦断クラックが数十 m～数百 m にわたって発生していた。被害が大きい箇所のクラックの段差は、1m から 2.5m に達していた。
