7. 道路の被害状況

7. 1 道路橋の被害状況

7. 2 道路盛土・擁壁の被害状況

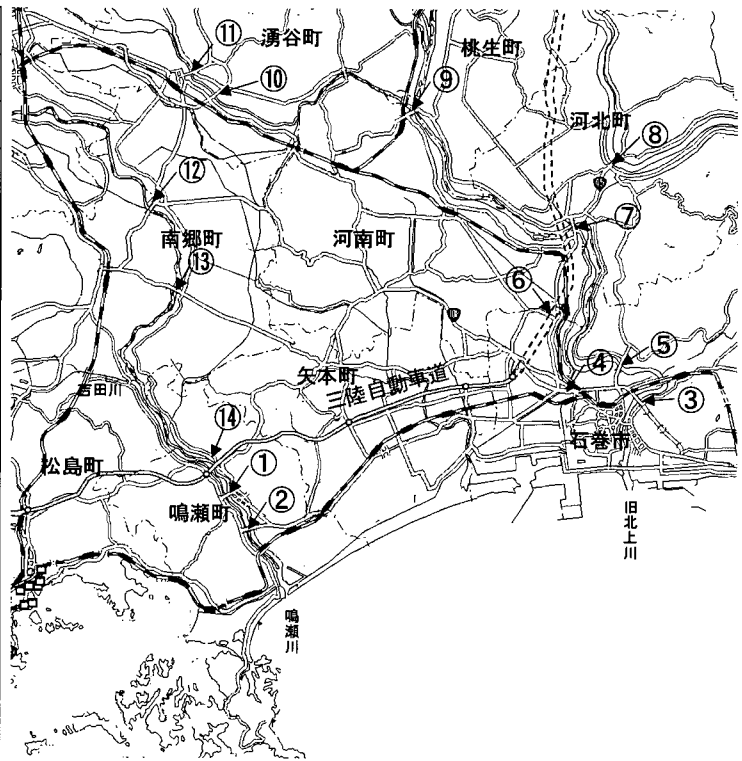
図 7.1 調査対象橋梁一覧

本震後に道路管理者により行われた調査結果によると、道路橋に関する被害としては、一般地方道河南鳴瀬線の小野橋（鳴瀬町小野）において支承の損傷および桁の変位により全面通行止め規制がなされたが、他には道路橋として通行機能に影響がある被害は報告されていなかった。そこで、道路橋の被害状況および振動性状の把握を目的として、本震で震度6強が観測された宮城県矢本町、南郷町、鳴瀬町およびその周辺において、小野橋を中心として図7.1に示す合計14橋を対象に現地調査を実施した。
