## 8. 斜面の被害状況

### 8. 1 斜面に関する被害の概況

### 8. 2 調査の概要

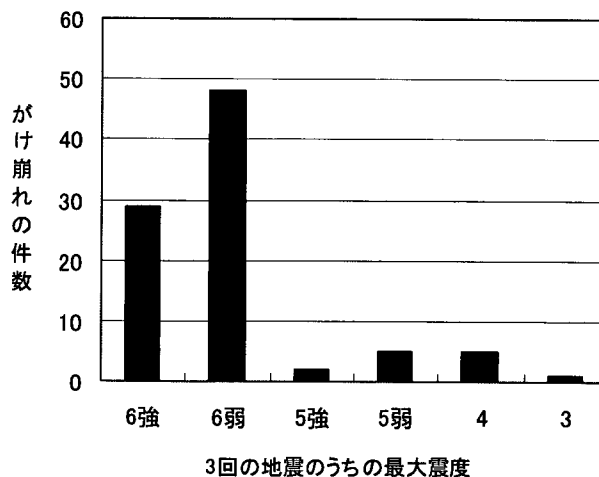
図 8.11 最大震度別の崩壊件数

これらのがけ崩れは震源に近い鳴瀬町、河南町、矢本町に集中している（図8.10）。次に、7月26日の前震、本震、余震のうち、最大震度と崩壊の発生件数の関係を検討した。ここでは、気象庁発表のデータ（[http://www.seisvol.kishou.go.jp/eq/2003\\_07\\_26\\_miyagi/](http://www.seisvol.kishou.go.jp/eq/2003_07_26_miyagi/)）に基づき、市町村ごと（仙台市は区ごと）に1つの震度であるとした。ただし、牡鹿町（がけ崩れ1件発生）、塩竈市（がけ崩れ1件発生）は気象庁の震度データには観測地がないため、隣接する女川町、利府町のデータをそれぞれ用いた。その結果、図8.11に示すように、最大震度が6弱以上であった河南町、鳴瀬町、矢本町及び鹿島台町で84%の崩壊が発生しており、南北方向に12km、東西方向5kmの範囲に集中している。また、これらの地域は5月26日の震度に比べて7月26日の最大震度の方が大きい地域となっている。また、同地域は7月23日から3回の地震発生までの累積雨量は、90～130mm程度であった（宮城県土木部調べ）。
