国土技術政策総合研究所資料

平成15年(2003年)十勝沖地震被害に係わる現地調査報告書

Investigation Report of the Damage by The Tokachi-Oki Earthquake in 2003.

国土交通省 国土技術政策総合研究所

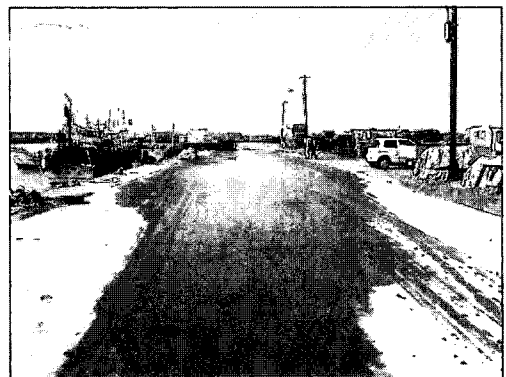
しかし、写真 4.1 に示すように岸壁上に泥や砂などがあるところから判断すると、津波は岸壁上にまで達したと考えてよい。当時の目撃者による「港内の物揚場に駐車中の自動車が津波によって浮き港内に落下しそうになった」という話からも、陸上に数十 cm 程度の浸水があったことが推察できる。ただし、近隣の建物などには特に水跡などの痕跡を見つけることができなかった。浦河港内における検潮所での記録では、津波の高さは 1.3m であったので、天文潮位に加えて、この程度の高さの津波が T.P.+0.9m の天端高の岸壁に來襲したと仮定すれば、岸壁上 0.25m 程度の浸水深となる。これは岸壁には泥が残る一方、建物には浸水の痕跡がないことから、検潮所で観測された津波とほぼ同じような高さの津波が岸壁に押し寄せたと推察される。

写真 4.1 浦河港の岸壁上の泥

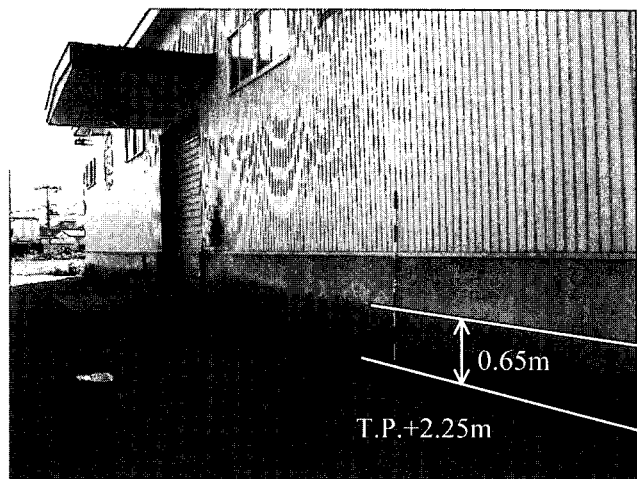
第3埠頭には砂や泥が残っており、さらに埠頭直背後の港湾関連用地にある倉庫の壁に水跡が残っていた(写真4.2)。倉庫の位置における地盤高はT.P.+2.25m、そこから0.65m上のT.P.+2.90mに水跡がある。最大潮位を記録した時刻の調和定数に基づいた推定天文潮位からの高さは約2.66mである。この倉庫周辺には建物が建て込んでおらず、隣接した建物により津波が収れんして高くなった、あるいは逆に建物の陰になり津波が低くなったというようなことはないと思われるため、浸水高さは検潮所における津波の高さと概ね同じであるが、岸壁前面では検潮所で観測された津波の高さよりも若干高めになっていたと推察される。

写真 4.2 倉庫の壁に残る水跡

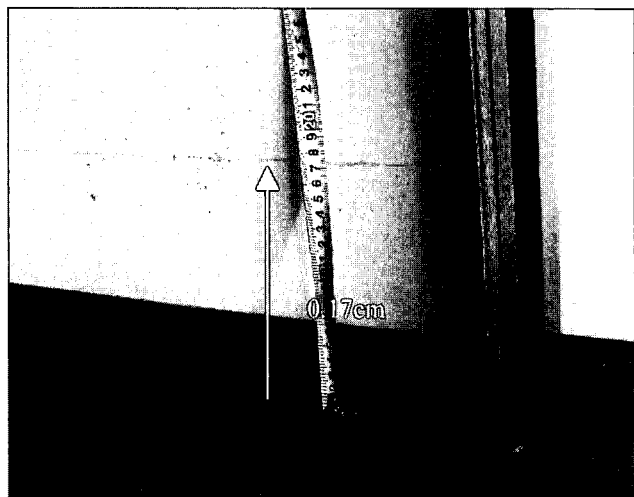
十勝港の最も奥にある水産関連の区域では、漁協施設の床上0.17mまで浸水した(写真4.3)。これは、測定の結果T.P.+2.45mであった。さらに、漁協施設の玄関には、家内の浸水高さよりもさらに0.05m高いところに水跡が残っており、この高さは第3埠頭における浸水高さよりも0.40m低い。この場所は、前出の図4.8に見られるように漁業埠頭により狭窄部が前面水域に形成されており、そこで津波の勢力が弱められ

写真 4.3 漁協施設における床上浸水の痕跡

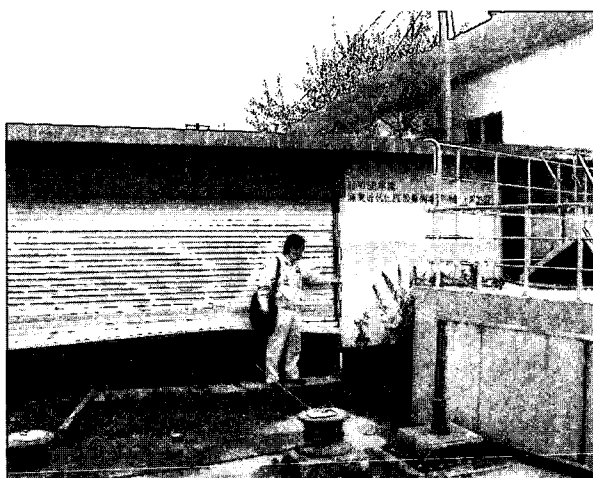
図4.9に、大津漁港における浸水状況のまとめを示す。図中の数値は、T.P.を基準とした浸水高さである。大津漁港の最奥部は、1/10程度の勾配の斜路になっており、その上部の船揚場に多くの船が上架されている。これらの船が津波により流出・漂流した。その一部は船揚場の脇にある建物に衝突しそうなったとの証言もある。その建物や隣接する倉庫には写真4.4に示すようにはっきりと水跡が残っており、その高さは地面上1.55m、T.P.+3.15mであった。また、これらの前面にあるロッカーにも水跡が残っており、その高さはT.P.+3.25mと背後の建物等の痕跡よりも若干高くなっている。

写真4.4 大津漁港奥部における痕跡

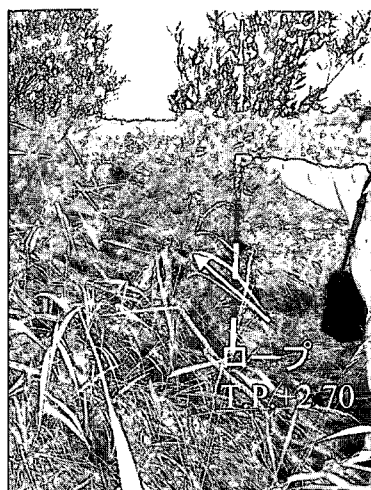
船揚場の背後には草原が広がっており、そこには写真4.5~4.7に示すようにロープの切れ端、ビニル袋、緑の草が樹木などに引っかかっていた。これらの高さは、それぞれT.P.+2.7m、T.P.+3.0mおよびT.P.+3.4mである。津波による流出物が樹木に引っかかったものであるため、最大浸水深を示しているとは限らないが、少なくともこの高さまでは浸水したことを示している。とくに、写真4.7に示した樹木上の緑の草は、前出の写真4.4の建物に残った痕跡の高さよりも高くなっており、我々が大津漁港内で見つけた痕跡のなかで最も高いものである。

写真 4.5 草に掛かった
ロープ

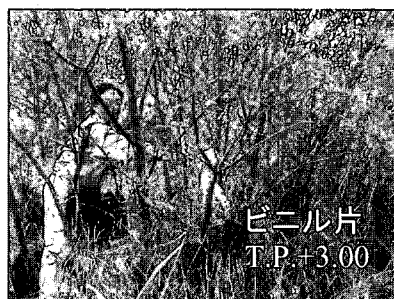
写真 4.6 樹木に掛かった
ビニル片

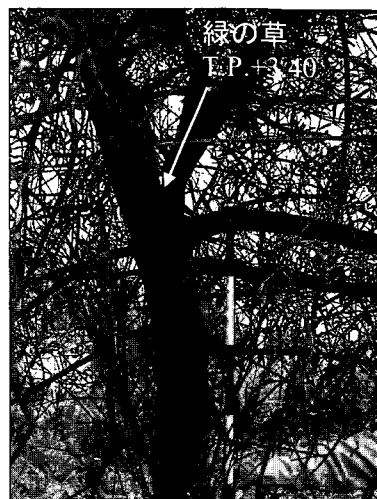
写真 4.7 樹木に掛かった
緑の草

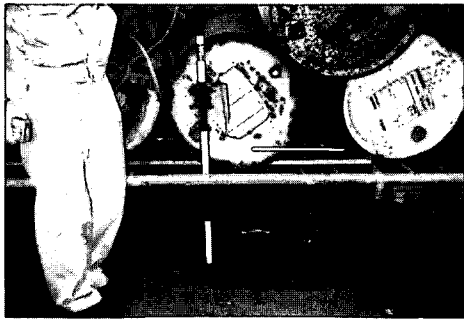
一方、東港区では大きな浸水箇所があった。特に東港区の奥部では岸壁の高さが低いところで T.P.+0.95m であり、その辺りで 3 段横積みされたドラム缶の 1 段目（写真 4.8）やその周囲に水跡が残っており、その高さは T.P.+1.60~1.65m であった。お

写真 4.8 ドラム缶に付いた水跡

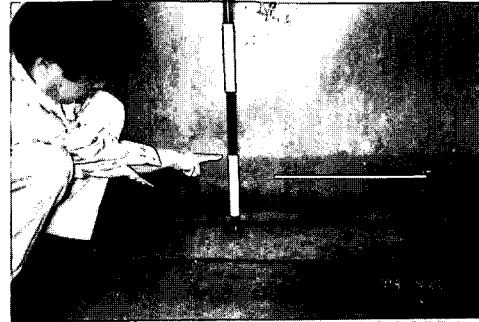
写真 4.9 倉庫の扉に付いた水跡

よそ 0.7m の浸水深になる。物揚場辺りにおける岸壁天端高は T.P.+1.25m であり、写真 4.9 に示すように物揚場背後の倉庫の扉には T.P.+1.75m の高さに水跡が残っていた。ここでも約 0.5m の浸水深である。こうした浸水は臨港道路にまで達し、道路を冠水させた。

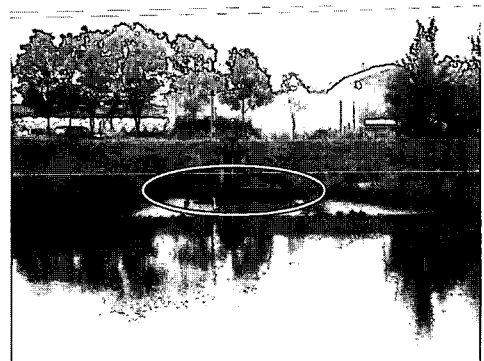
旧釧路川の河口近くにある貯木場から丸太が流出している。地震後2日たった調査日には、釧路川には丸太は残されていなかったが、支流の別保川の浅瀬に残されていた(写真4.10)。津波による数回の押し引きによって、丸太は支流に入り込み、浅瀬にトラップされたと考えられる。特に、水門をふさぐように丸太が残されていることから、丸太が流出した際には、丸太が水門に直接ぶつかりこれを破壊するような危険性も十分に考えられる。

写真 4.10 貯木場から流出し別保川に取り残された丸太

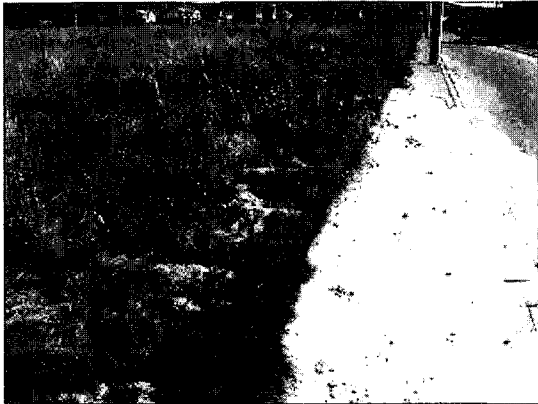
東陽地区の各地でマンホールの浮上がり（写真 6.6）、地表への噴砂（写真 6.7）、道路周辺の不等沈下（写真 6.8）、汚水管のたわみ（写真 6.9）や破損等が発生しており、流下不能となり仮設ポンプで対応している箇所もあった。管渠の埋戻し材料や泥炭層の置き換えに使用した砂だけでなく、その下の細砂層も含めて液状化した可能性も考えられる。

写真 6.7 釧路町 置換え砂の噴出

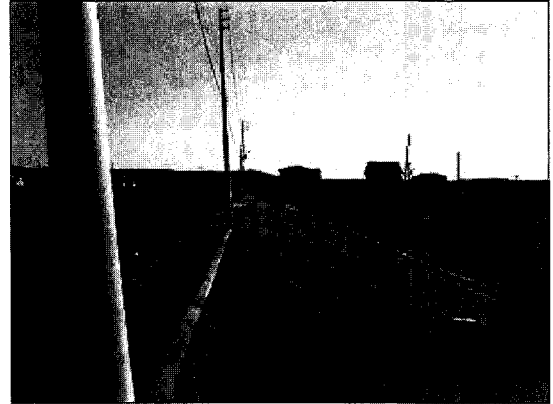
写真 6.8 釧路町 道路周辺の不等沈下

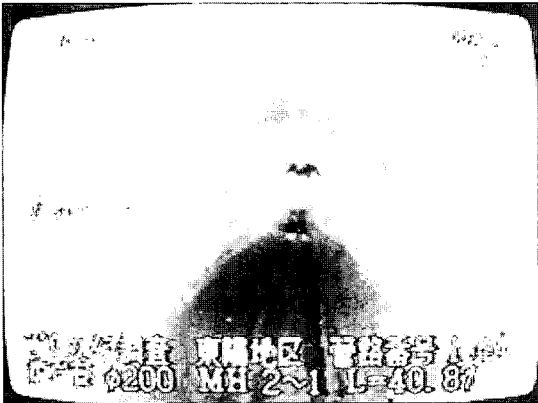
写真 6.9 釧路町 汚水管のたわみ状況
(手前側と奥の方で勾配が異なっている)

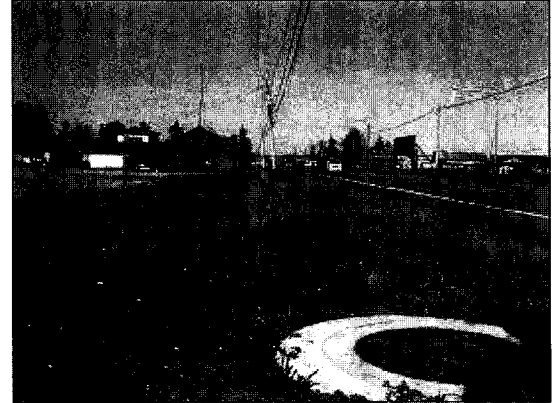
改良土を使用した区間では被害は確認できなかったが（写真 6.10）、改良土を使用してい

写真 6.10 音別町 改良土使用区間
(被害はなかった)

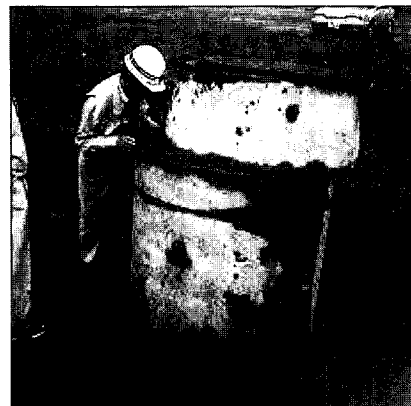
2度目の調査で現地調査を行った豊頃地区の被災区間は、厚さ30cmの砕石基礎（粒径0～40mm）の上に、管頂10cm上まで山砂を基礎用材料として使用し、その上部から路盤下までを火山性砂利（粒径0～120mm）で埋戻しをしていた（図 6.5）。同じ豊頃地区で被災のあった箇所でも、掘削深が5m程度の区間では、最大1m程度のマンホールが浮上がり（写真 6.12）、管渠敷設時に掘削した範囲で50cm程度の地盤沈下（写真 6.13）を生じている一方、掘削深2m以下の区間では、泥炭層のある軟弱地盤であってもマンホールの浮上がりや地盤沈下は発生していなかった（写真 6.14）。

写真 6.12 豊頃町 マンホールの浮上がり
(掘削深が 5m程度の区間)

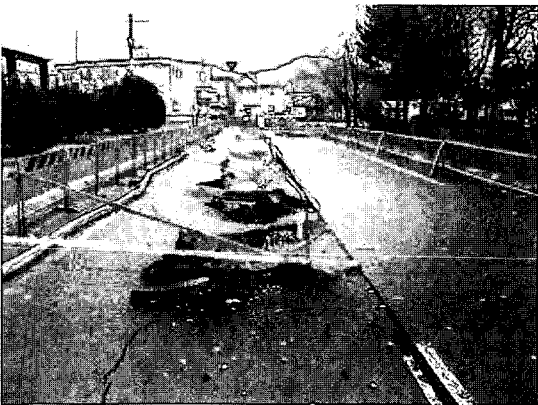
を埋戻し材料として使用した区間もあった（図 6.6）。山砂を使用した区間では、埋戻し部が平均で 50cm ほど地盤沈下（写真 6.17）し、局所的に大きく陥没しているところも数箇所あった。流下不能のため仮設ポンプ等に対応している箇所もあり、管渠の浮上がり、たわみ、破損等が発生している⁴⁾と考えられる。しかし切込砕石を使用した区間では、汚水の流下に支障はなく地盤沈下は 1～2cm 程度と被害は軽微であった。なお、山砂を使用した区間、切込砕石を使用した区間ともに、マンホールの浮上がりはほとんど確認されなかった。

写真 6.17 阿寒町 中央地区の地盤沈下

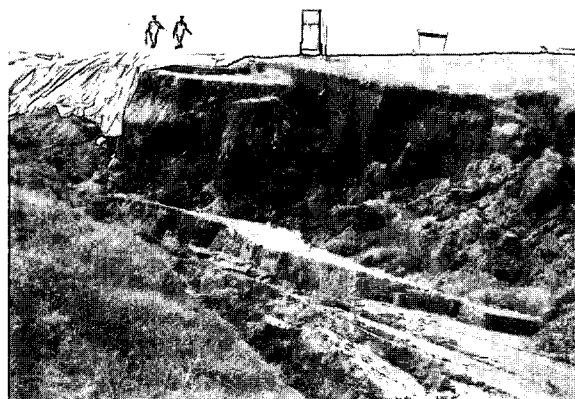
この堤防は昭和37年に旧堤が築堤され、その後平成10年までに堤外側に拡幅・嵩上げされたものであり、旧堤の天端は町道となっている。旧堤部を中心に法面が崩壊し、町道が原形を留めないほど大きく被災した（写真7.1、7.2）。腹付け盛土の材料は細粒分の比較的少ない砂質土であり、亀裂開口部には盛土材料が液状化した痕跡が見られ、盛土底部の地下水位以下の部分が液状化したものと考えられる（写真7.3）。

写真 7.2 堤内側法面の崩壊
(十勝川右岸 3.5k 付近)

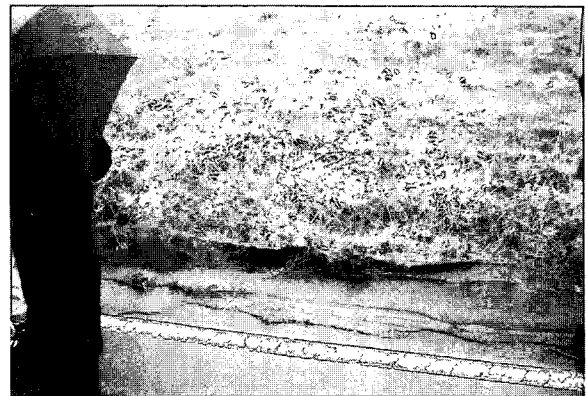
堤内側の天端肩にクラックが生じ、堤内側のり面（5割勾配）がはらみ出した。法先部外側の道路には多数のクラックが見られたが（写真 7.7）、それらは今回の地震によるものではない。基礎地盤が極めて軟弱で、盛土荷重による圧密沈下とそれによる引き込み沈下により道路路肩にクラックが生じたものと考えられる。今回の地震では、このように軟弱で安定性の低い地盤において堤防に変状が生じたものと考えられる。

写真 7.7 堤防法尻部のクラック
（十勝川右岸 13.5k 付近）

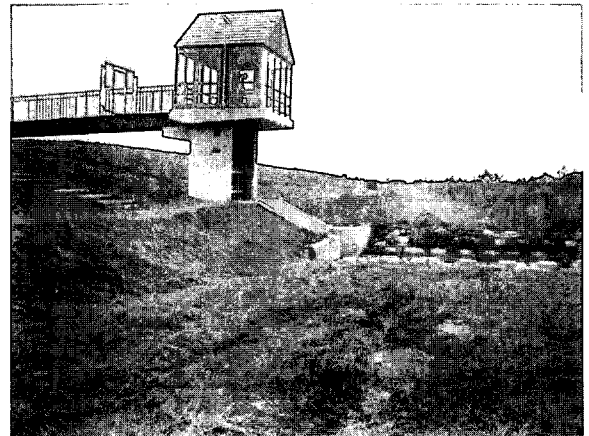
十勝太東8線樋門杭基礎周りの約100m区間において堤体に天端クラックと天端沈下(20~50cm)が生じた。樋門の門柱にはクラック等はないが、堤体の沈下・変形により門柱が堤外側に向かって僅かに傾斜していた。内外側法先部に噴砂跡が見られ、地盤の液状化が堤体及び樋門に生じた変状の主な原因と考えられる。この樋門(平成10年完成)が柔構造樋門であるかどうか明らかでないが、堤防天端では10~20cm程度の抜け上がりが見られた(写真7.9、7.10)。

写真 7.10 法尻の噴砂と傾斜した門柱
(十勝太東五線樋門)

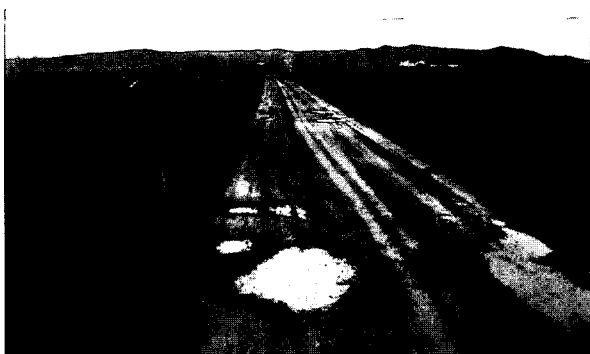
今回の地震では、地盤改良域に隣接する区間の堤防において、比較的軽微ではあるが変状が見られた。すなわち 32.4k では天端に最大で幅 3cm 程度のクラックが発生し、天端法肩が 10~20cm 程度沈下し、33.1k（新川樋門の周辺堤防）では堤防天端に軽微な縦断クラックが発生すると共に 10cm 程度の沈下が生じた（写真 7.13）。堤外側のり面にはらみ出しが見られ、堤外側法尻部および高水敷に多くの噴砂痕が見られた。これに対し、SCP 地盤改良区間では堤防に一切の変状は認められず（写真 7.12）、液状化の痕跡もなかった。SCP 地盤改良の主たる目的は、全面切り返し時の滑りに対する安定性向上であったが、耐震性の向上についても効果があったものと考えられる。

写真 7.12 被害を受けなかった SCP 地盤改良区間

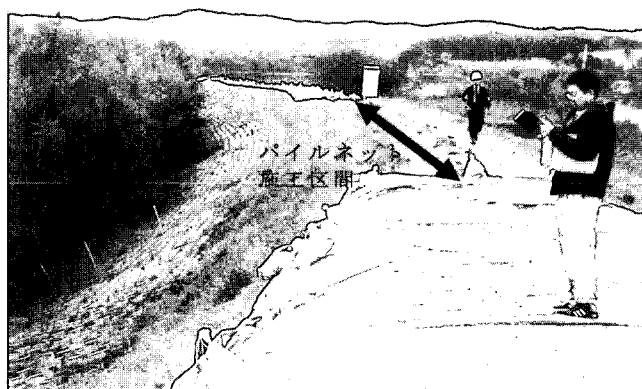
今回の地震では、パイルネット工法の施工区間に隣接する、基礎処理を行っていない区間 (7.4~7.6k および 7.7k~7.8k) で法肩クラックと天端沈下 (0~30cm 程度) が生じ、2 割勾配の法面がはらみ出した (写真 7.15)。これに対し、基礎地盤をパイルネットにより基礎処理した区間では隣接する区間の被害とは対照的に変状はない (写真 7.14)。パイルネット工法の主たる目的は全面切り返し時の滑り破壊に対する安定性向上であったが、耐震性の向上についても効果があったものと考えられる。なお、同様の工法により堤防が施工された清真布川では、サンドマットの液状化に起因すると思われる堤防の被害が生じた。

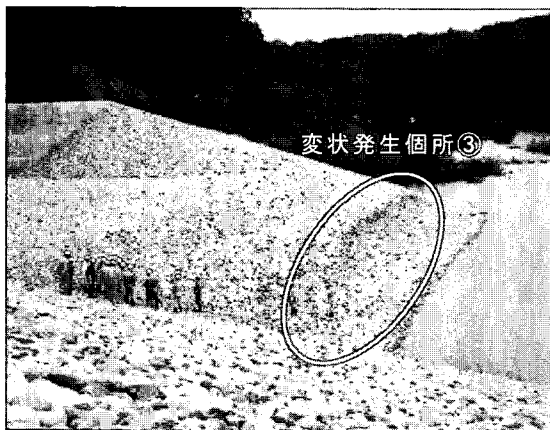
堤体直上流の左右岸斜面に配された土質ブランケットの保護ロック層での変状 (図 8.2) は、左岸側 2 箇所 (長さ①20m、②23m)、右岸側 2 箇所 (長さ③80m、④30m) である。変状は、地震時貯水位の直上を最上端として生じた。最大の変状が生じた箇所は右岸側洪水吐に近い箇所で、当初斜面形状から鉛直に最大約 90cm の沈下が認められ、変状部の上端には約 40cm の段差が生じていた (写真 8.2)。

写真 8.1 幕別ダムの保護ロック層変状

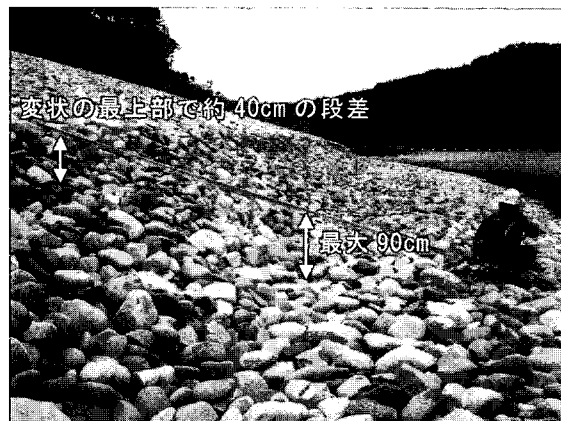
写真 8.2 幕別ダムの保護ロック層変状(拡大)

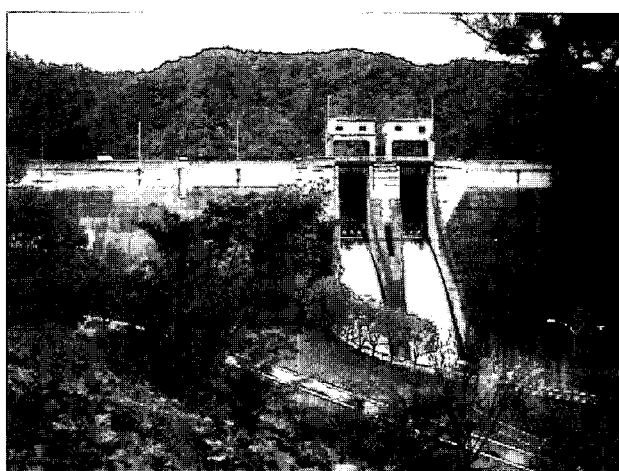
地震発生後、揚圧力、漏水量ともにわずかな増加が認められ、一度減少傾向を示したが、再び増大する傾向を示した。その後、12 月末時点において増加傾向は収まり、現在は減少傾向に向かっている。漏水には濁りは確認されず、全漏水量の最大値も 9.4 ℓ/分程度であった。また、監査廊内の横継目 (J5) において地震直後に 0.74 ℓ/分の漏水が発生したが、時間経過とともに減少傾向にある。

現時点で、漏水量、揚圧力とも地震前よりは高い状態を示しているものの、過去に経験した地震後の観測記録などと比較しても今回の増分は変動範囲内であり、その絶対量も小さいことから、ダムの安全性を損なうものではないと考えられる。なお、一部の基礎排水孔において、依然として計測値が高い箇所が見られるため、ダム管理者である北海道は引き続き注意深く観測を続けていく予定である。

写真 8.7 様似ダムの下流面

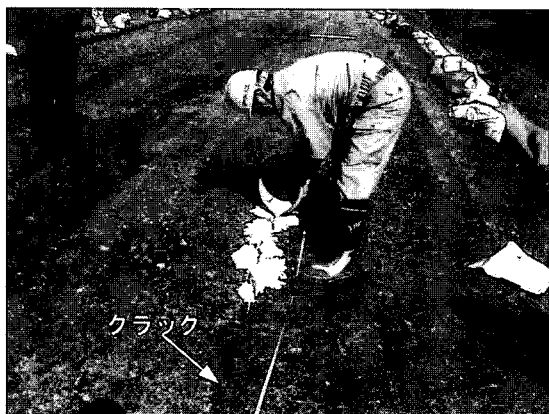
地震発生後の臨時点検において、ダム天端のダム軸方向にクラックが確認された。クラックはダム軸方向に最大断面付近で延長約 160m の範囲で発生した。横断面内においては天端からコアゾーンとフィルタゾーン境界の直上部付近までの深さで発生し、クラックの最大幅は約 50mm であった。このため、ダム管理者である北海道により、同日のうちにクラック幅の大きい箇所について、ピット試掘によるクラックの深度調査が実施された (図 8.7)。その結果、クラックは天端保護層 (約 90cm) 内に収まり、コアゾーンまでは達していないことが確認された。試掘箇所は、調査後すぐに埋め戻され、雨水の浸透などに伴うクラックの進展を防ぐため、クラック発生箇所全体をブルーシートで覆う措置がとられた。

写真 8.9 クラックへの石膏の流し込み作業 (高見ダム)

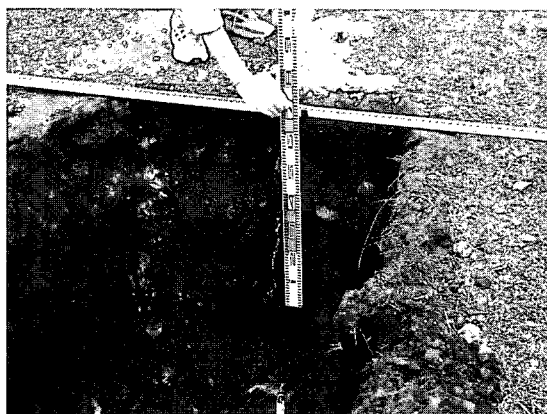
写真 8.10 ピット試掘によるクラック深度調査 (高見ダム)

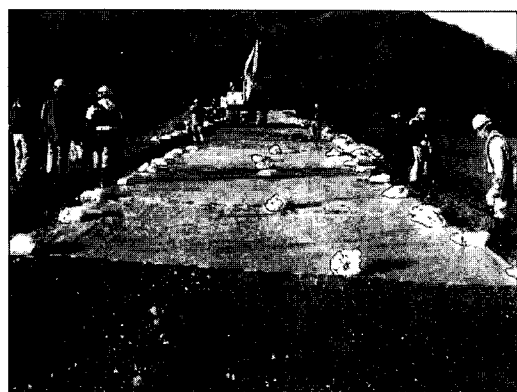
写真 8.11 天端クラック箇所の保護状況 (高見ダム)

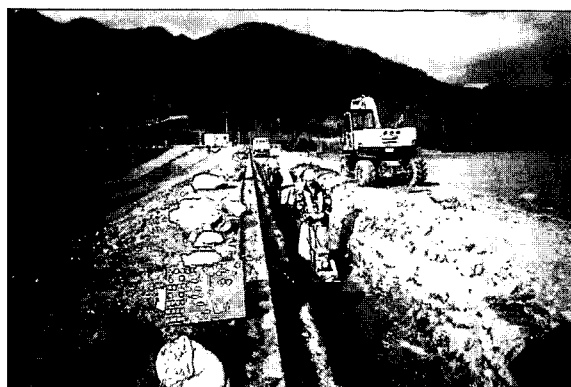
写真 8.12 クラック箇所の補修作業 (掘削状況) (高見ダム)

10月20日、再び、高見ダム天端においてクラック深度の追加調査を実施した。その結果、前回調査同様、クラックはすべて保護層内におさまっていることが確認された。これをふまえ、10月21日以降、保護層内のクラック箇所をすべて掘削除去し、同一材料による埋め戻しを行う補修工事が実施された。埋め戻し作業においては、保護層における密度計測を実施し、変状前と同等の密度となるよう締固め管理を行った。

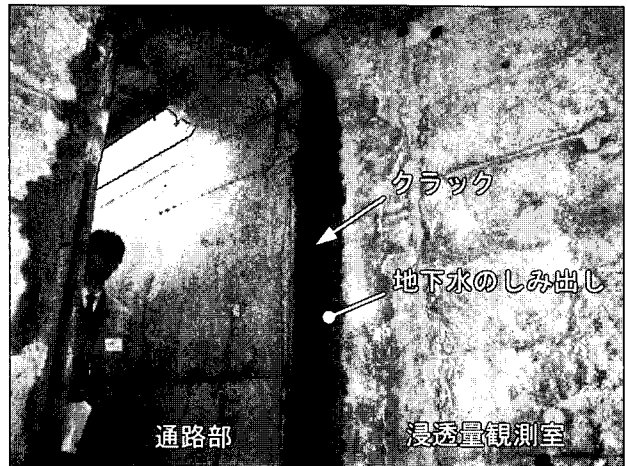
現地調査時に、堤体左岸下流の地中に設置されている浸透流観測室の入り口付近壁面 (写真 8.14) において、幅 5mm 程度のクラックの発生を確認した。クラックからは水がしみ出しているため、ダムを所管する北海道開発局は今後補修する方向で検討中である。

写真 8.14 三石ダムの浸透流観測室壁面のクラック状況

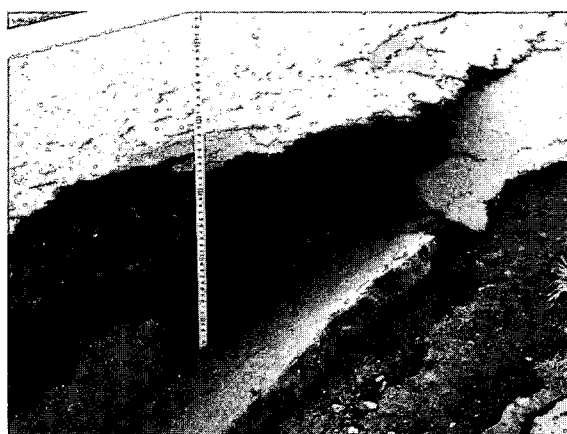
写真9.2.2 路肩の陥没

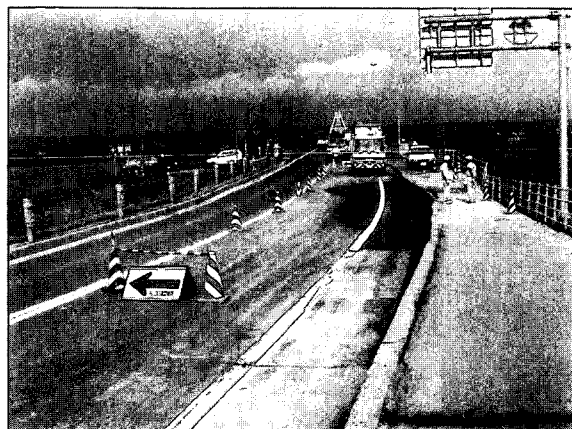
被災地点は、十勝川の堤防と地山に挟まれた比高10m程度の盛土となっている箇所である。図9.2.2に被災の概況を示す。被災の状況としては、路面が延長15m程度にわたって沈下・陥没するとともに（写真G9.2.1、9.2.5）、路面が波打っている状況が確認された

写真9.2.5 国道38号豊頃大橋の帯広側取付け部

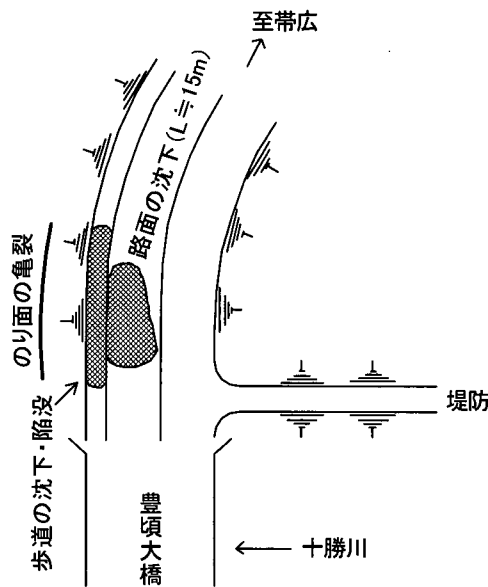
図9.2.2 国道38号豊頃大橋の帯広側取付け部の被災概況

(写真9.2.6)。なお、調査時点では片側交互通行に規制されていた。路面が陥没した南側（十勝川下流側）の盛土のり面ではき裂の発生が認められ（写真9.2.7、9.2.8）、被災原因としては、高盛土になっている区間でのり面のすべりにより、沈下が車道まで及んだものと考えられる。

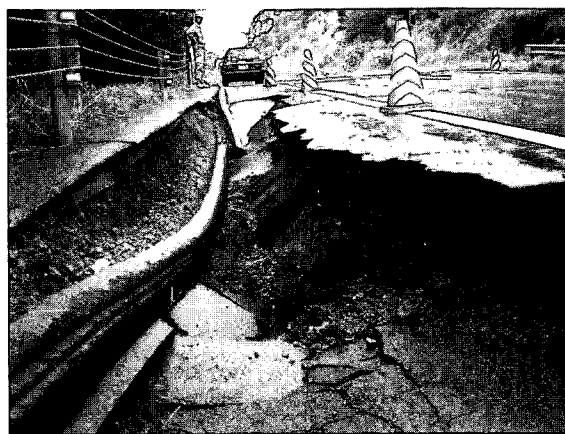
写真9.2.10 路肩の陥没

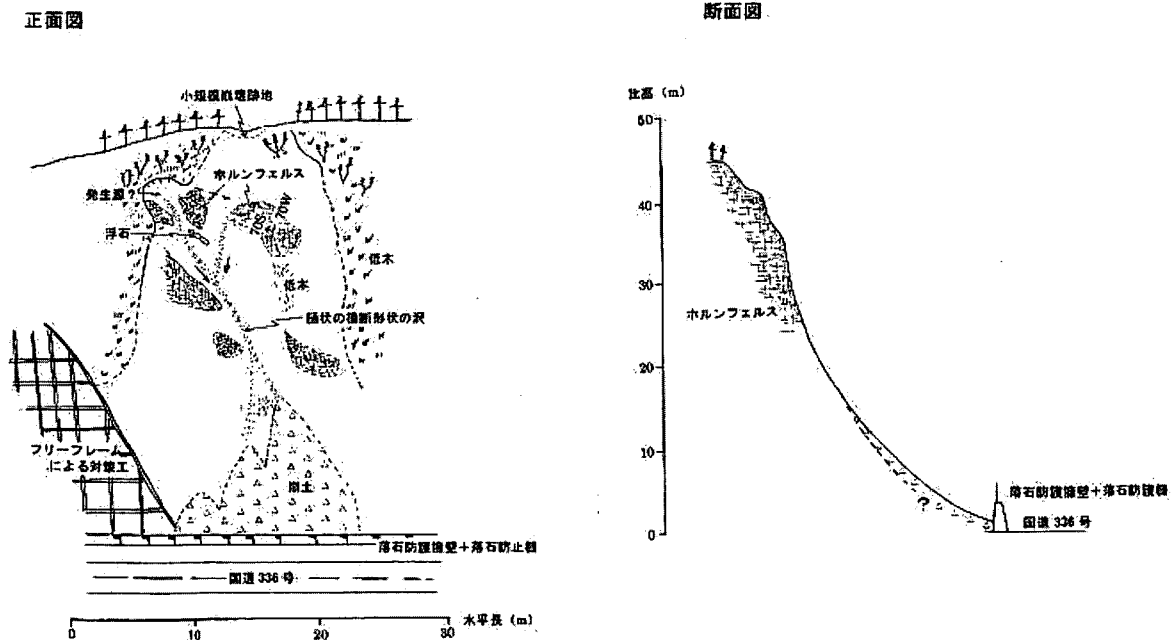
図 9.3.2 国道 336 号えりも町 60.5kp 付近スケッチ図

発生源の状況：崩壊部は不明瞭であるが、幅約 5m、高さ約 5m の範囲で、亀裂質岩盤が露出している部分が相当すると考えられる。60~70° 傾斜の亀裂が観察される。直下に直径約 30cm の転石が認められる（写真 9.3.1 および図 9.3.2 参照）。

発生原因：今回の地震動を誘因として小規模崩壊が起こったと判断され、素因としては、台風などの降雨による、表層の崩壊、亀裂性岩盤の露出、風化が考えられる。

防災へのコメント等：亀裂性岩盤が露出し、少量の浮石も認められる。観察時においても近傍において直径約 20cm の落石があった。日常的な浮石等の点検や、落石防護擁壁、法面保護、ロックネット等の対策の継続が望まれる。

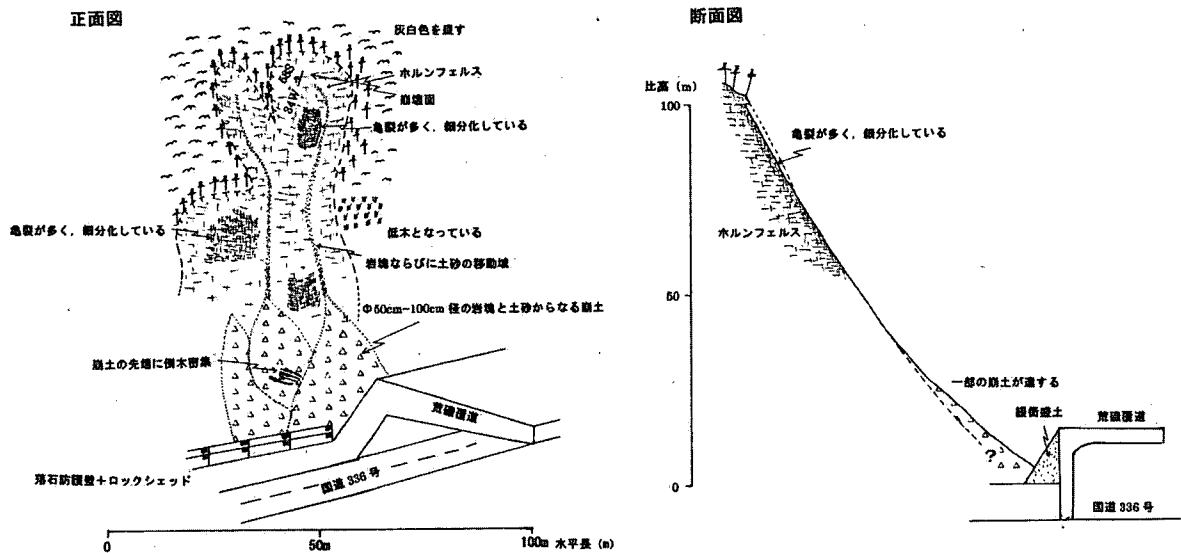
図 9.3.3 国道 336 号えりも町 60.7kp 付近（荒磯覆道）のスケッチ図

発生源の状況：やや突出した亀裂質の灰白色の岩盤が露出している。約 60° の高角度亀裂が観察される（写真 9.3.2 および図 9.3.3 参照）。

発生原因：今回の地震動を誘因として小規模崩壊が起こったと判断され、素因としては、台風などの降雨による、表層の崩壊、亀裂性岩盤の露出、風化が考えられる。

防災へのコメント等：亀裂性岩盤が露出しているため、地震時、降雨時における落石、崩壊の危険性が考えられる。日常的な浮石等の点検、落石防護擁壁、法面保護、ロックネット等の対策、覆道坑口付近の飛散防止対策の継続が望まれる。

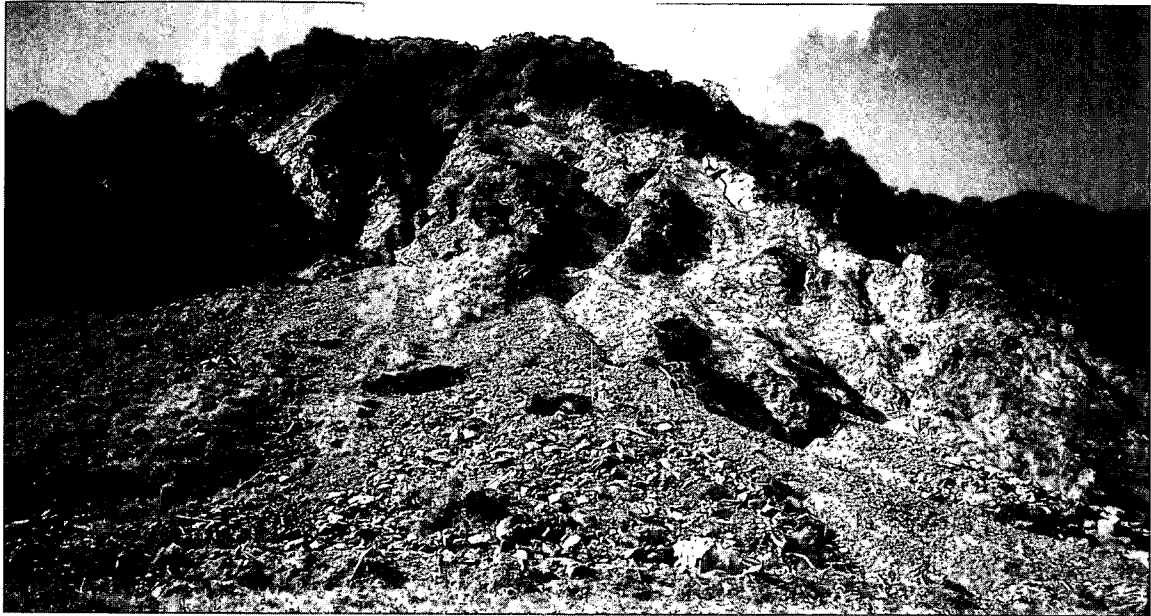
発生源の状況：崩壊形態は亀裂に沿った岩盤表層部の剥落である（写真 9.3.3 および図 9.3.4 参照）。

発生原因：崩壊部は急斜面谷部で、地震動により表層部が亀裂に沿って剥落したものと思われる。斜面下部の堆積状況から過去にも亀裂に規制した小落石が頻発していたものと推定される。

堆積部の状況：堆積部の崩土は概ね径 20～40cm 程度、最大径 100cm 程度の礫ないし土砂からなり、ロックシェッド上に広く（幅約 30m）堆積している。崩土はいずれもロックシェッド上で停止しており、現道への支障は生じていない。

写真 9.3.3 国道 336 号線えりも町（岬第二覆道）の岩盤斜面崩壊

防災へのコメント等：急崖で比高が高い露岩斜面であり、発生源対策は極めて困難であると思われる。また今回の崩壊に対して既存のロックシェッドが有効であった。今後は、崩土を除去しロックシェッドへの荷重を小さくするとともに、斜面点検を継続して行うことが望ましい。

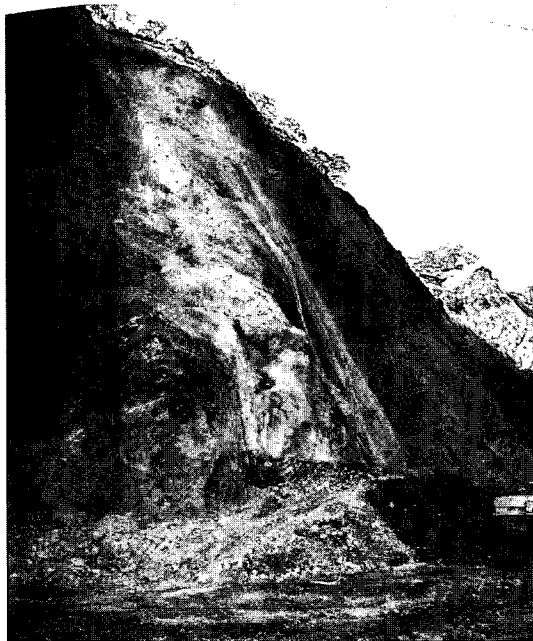
発生源の状況：崩壊形態は亀裂に沿った岩盤すべりである（写真 9.3.4 および図 9.3.5 参照）。

発生原因：崩壊部は急斜面で、地震動により表層部が亀裂に沿ってすべったもの

と思われる。斜面下部の堆積状況から過去にも亀裂に規制した小落石が頻発していたものと推定される。

写真 9.3.4 国道 336 号広尾町（ほしば覆道）の岩盤斜面崩壊

防災へのコメント等：急崖で比高が高い露岩斜面であり、発生源対策は極めて困難であると思われる。また今回の崩壊に対して既存のロックシェッドが有効であった。今後は、崩土を除去しロックシェッドへの荷重を小さくするとともに、斜面点検を継続して行うことが望ましい。

なお、施工されているロックネットはもともと小規模な落石を防ぐためのものであり今回のような大規模な崩壊には効果が薄い。特にオーバーハングもある急崖の場合は、崩土がロックネットの裏を落下し、斜面脚部で裾を払うように流出しやすいため、脚部のロックネットの強度や固定が十分でないと、崩壊規模が小さい場合でもロックネットの効果が十分発揮されない事も考えられる。

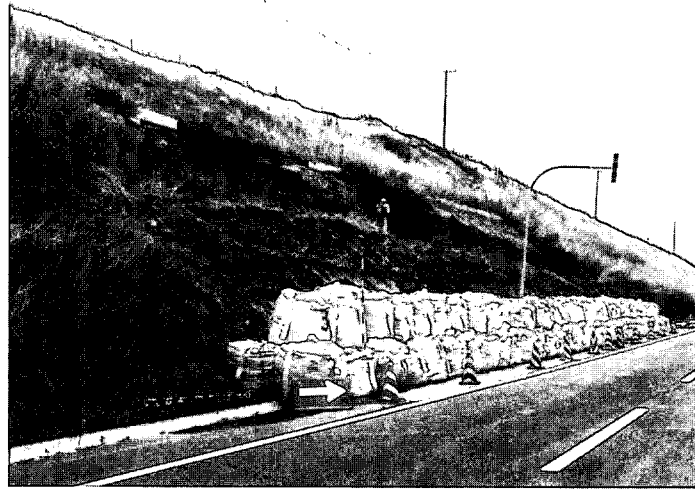
写真 9.3.6 山側切土のり面崩壊（十勝川河口側から撮影）

防災へのコメント等：豪雨等により崩壊が進行する可能性があり、のり面補修および崩土除去を速やかに行うのが望ましい。また破損した水路工の補修が必

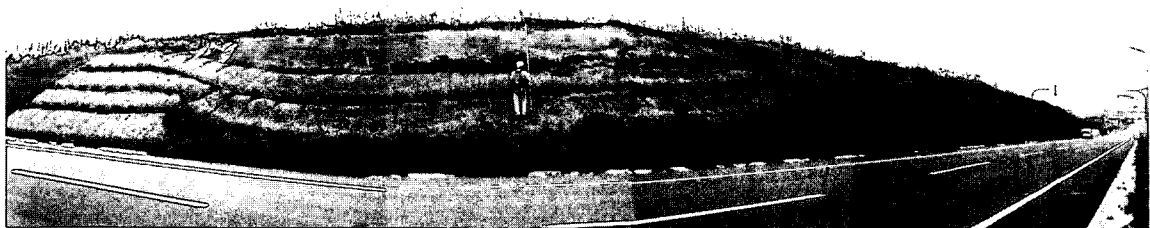
堆積部の状況：切土のり面表層部がずり落ちたため、土砂からなる崩土がわずかに現道に達した。フトンカゴは撓んだ状態となり、内部の砂利も下方にたまっている。

写真 9.3.7 海側切土のり面の崩壊 (正面から撮影)

防災へのコメント等：豪雨等により崩壊が進行する可能性があり、のり面およびフトンカゴ工補修を速やかに行うのが望ましい。

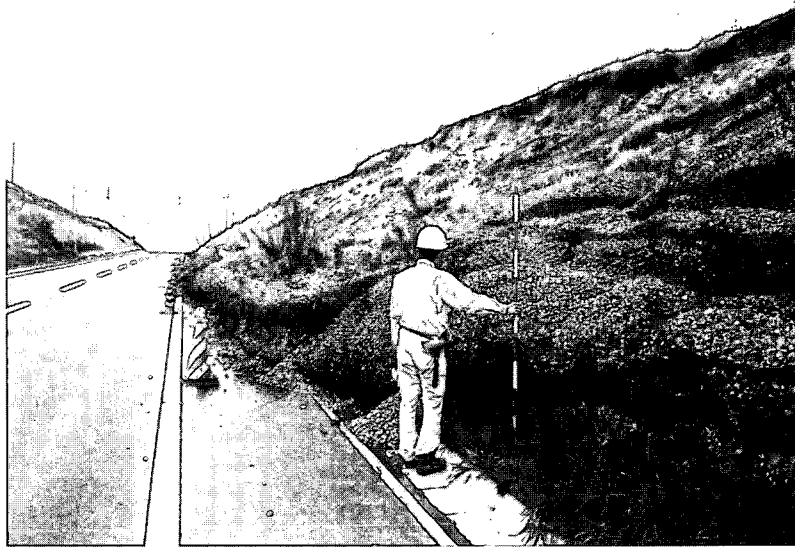
写真 9.3.8 海側切土のり面の崩壊 フトンカゴがずり落ちている。

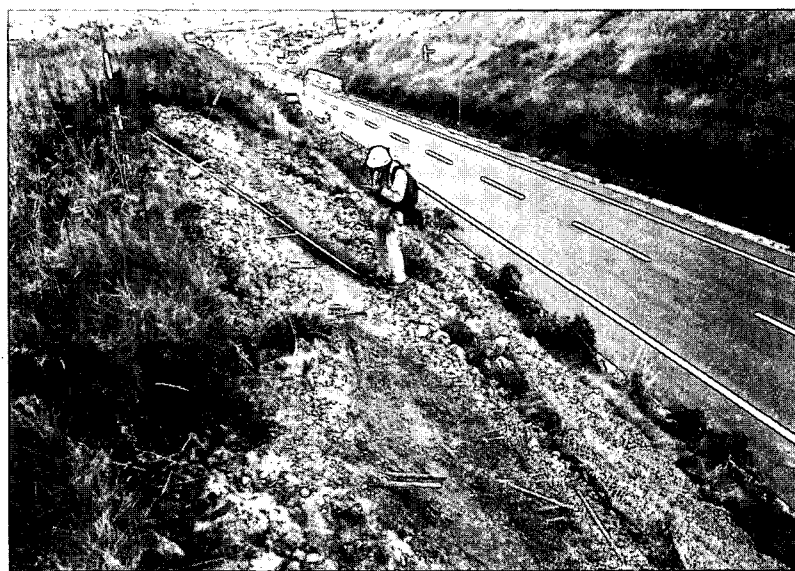
写真 9.3.9 海側切土のり面の崩壊 表層がずり落ち、挿し鉄筋が残留する。

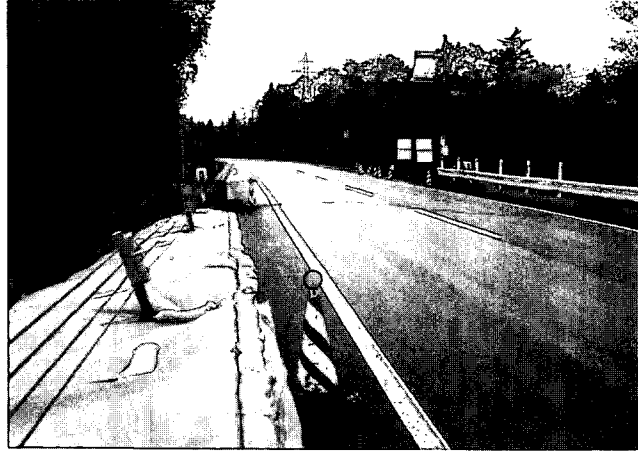
盛土では多くの変状が認められ、特に十勝川下流の豊頃町内や高さ 10m 以上の高盛土では車道まで変状している箇所が多数認められた（写真 9.3.10～12 参照）。

写真 9.3.10 国道 44 号 24.4kp 付近の道路盛土の変状 (厚岸町上尾幌)

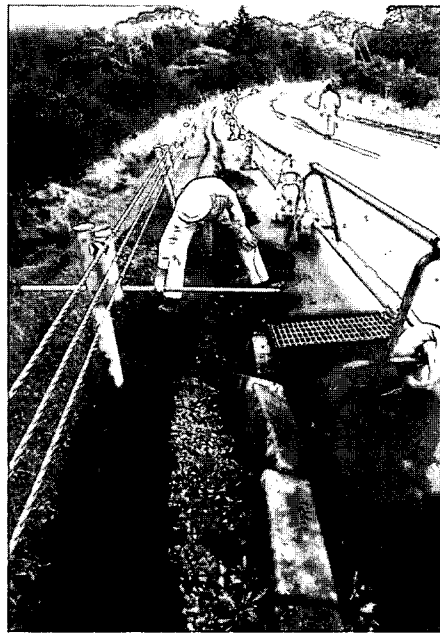
写真 9.3.11 道道 142 号の道路盛土の変状 (釧路町仙鳳趾村老者舞)

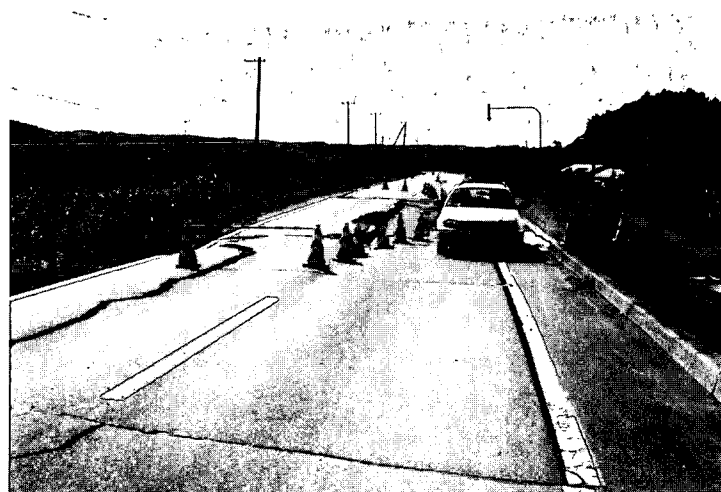
写真 9.3.12 長節一旅来間の町道の道路盛土変状 (豊頃町旅来)

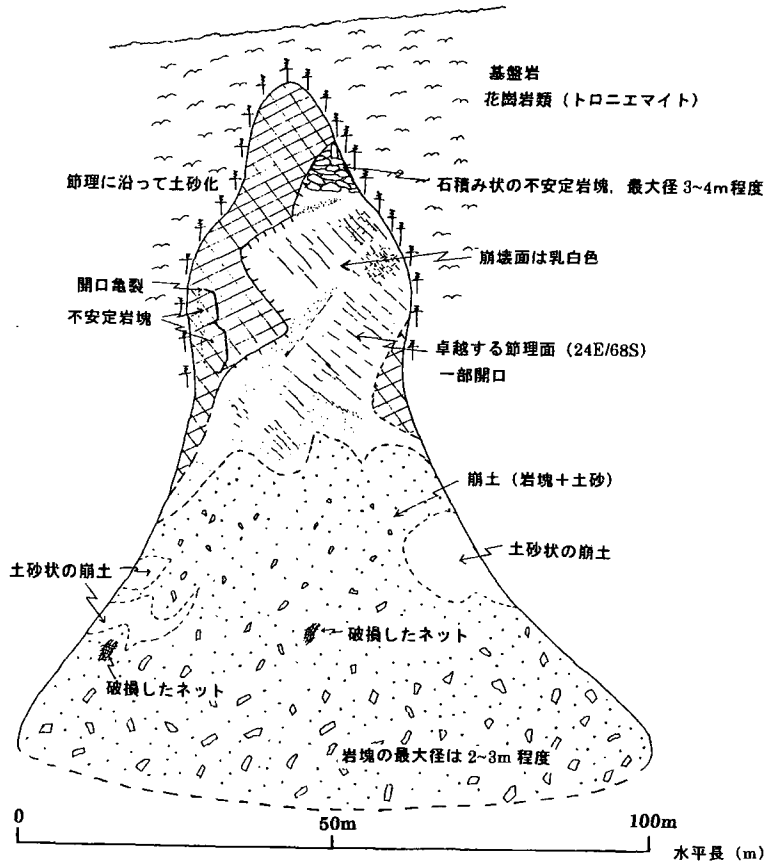
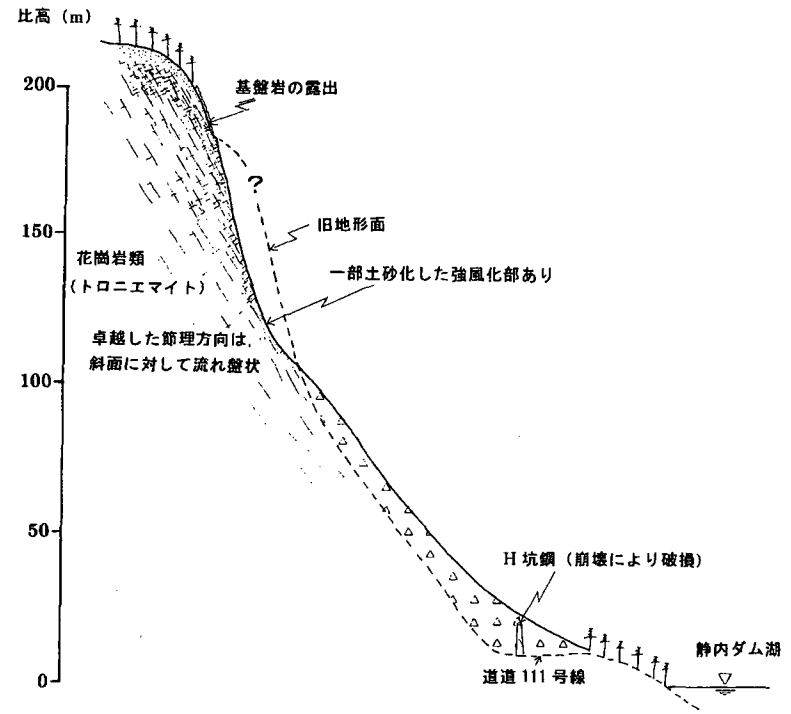
図 9.3.10 道道 111 号静内ダム上流 2km (地震後 5 日目の崩壊) スケッチ図

発生源の状況：斜面流れ盤状及び斜面に直交する亀裂が観察され、崩壊面は灰白色の高角度平坦面をなす。一部の亀裂沿いに強風化が認められる (写真 9.3.13 および写真 G 9.3.2、図 9.3.10 参照)。

発生原因：岩盤中に認められる流れ盤状の亀裂、亀裂沿いの風化の進行が崩壊の素因として考えられる。誘因としては、崩壊 5 日前の十勝沖地震による岩盤のゆるみ、崩壊前日の降雨等の可能性が挙げられるが、詳細は不明である。

防災へのコメント等：崩壊源上部に残る石積み状の不安定岩塊、また中標高部に開口亀裂による不安定岩盤が観察された。不安定岩盤の除去、法面保護、ロックネット等による落石防止策が望まれる。

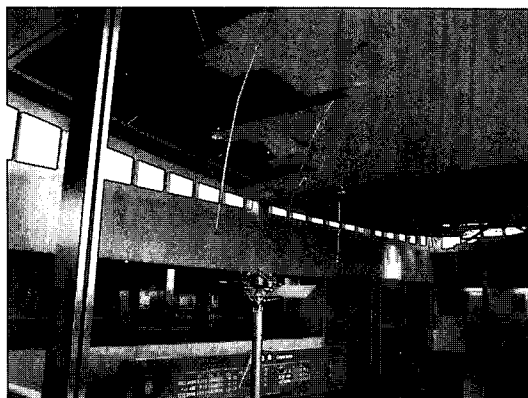
写真 10.2 地震直後の西側の天井
(調査当日の配布資料^{※3}より)

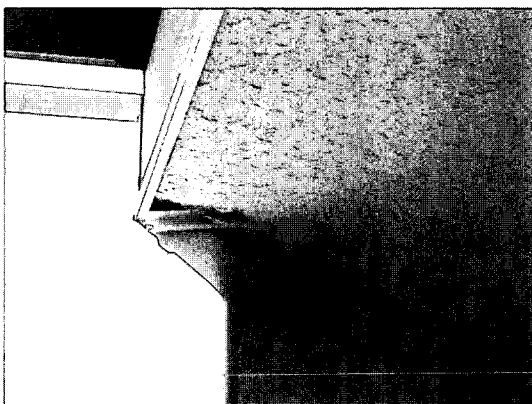
天井の西端部で天井高さが一段高い部分の天井と S 造角形断面柱とは、直（じか）に接していてクリアランスは全くなかった。この取り合い部分では、天井材に局所的な軽微な損傷が見られた。天井高さが一段高い部分では、3.6m×4.4m グリッドで配置されたブレース以外にも補剛のためと思われるブレースが各所に配置されており、天

写真 10.9 西側

(天井と柱との取り合い部分)

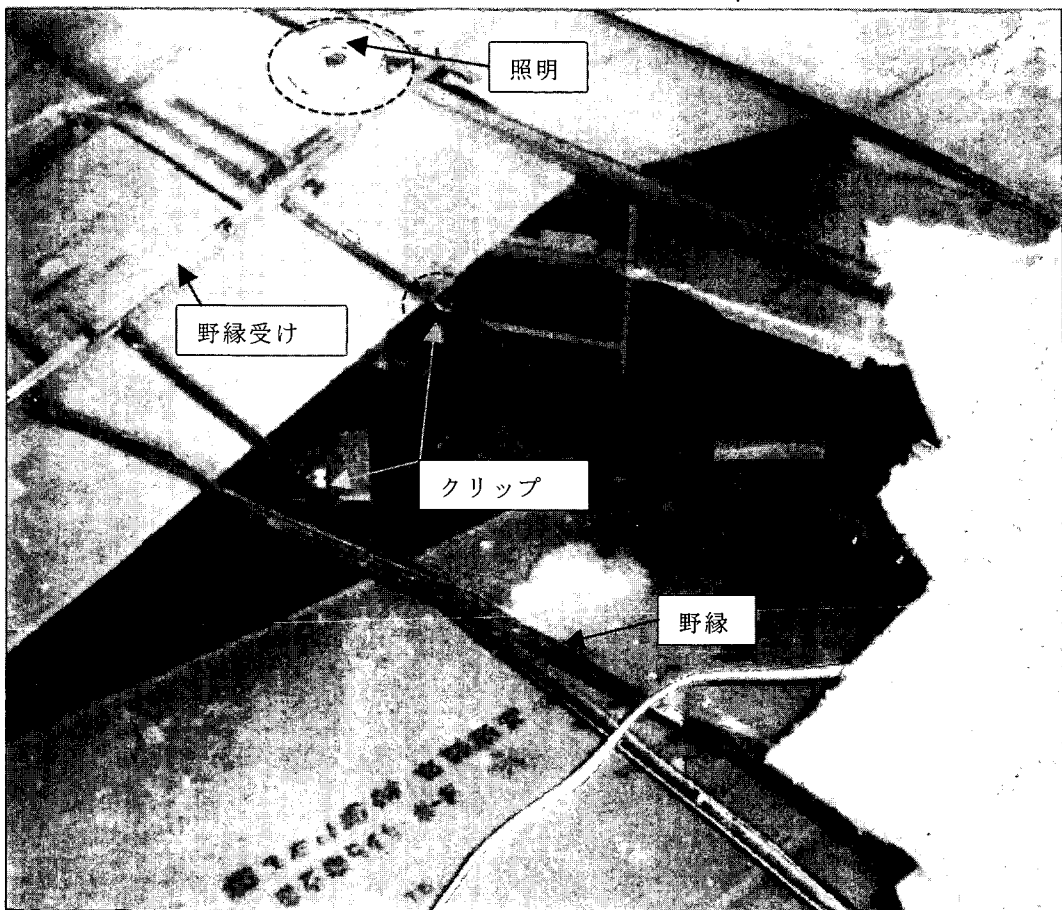
地震直後の VFR 室の損傷状況写真及び管制塔管理者からの説明より、地震直後に天井材は全て落下していたものと考えられる。落下した天井材は、管制塔ビル 1 階の車庫に保管されており、これより天井材はせっこうボード (ノギス計測によれば 9.5mm 厚) 及びロックウール吸音板 (12mm 厚) であり、両者は接着剤とステープルで留め付けられていた。また、落下物として軽量の照明器具も見られた。落下物には、一部野縁受け材が見られるものの、ほとんどは野縁と天井材であり、主として野縁受けと野縁との間のクリップが破壊したため天井材が落下したのと考えられる。また、野縁にはダブル野縁にネジが 2 列に配置されているものと 1 列のみのものが見られた。

写真 10.22 地震直後の落下した天井（調査当日の配布資料※4より）

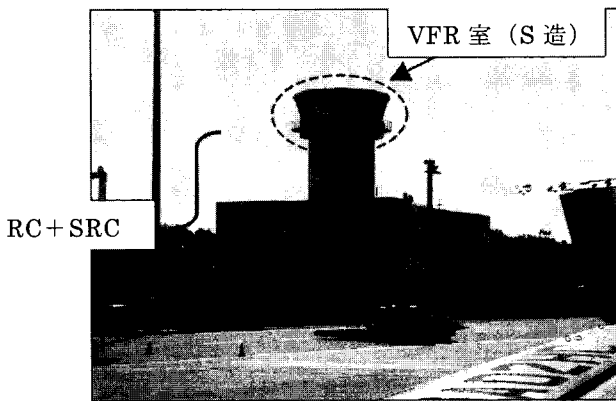
写真 10.24 外観

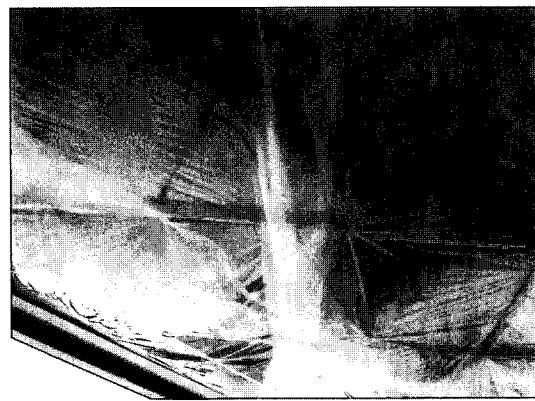
写真 10.25 管制塔 天井見上げ

（耐火被覆の落下防止用のビニールを留めるため、木材を仮設している。）

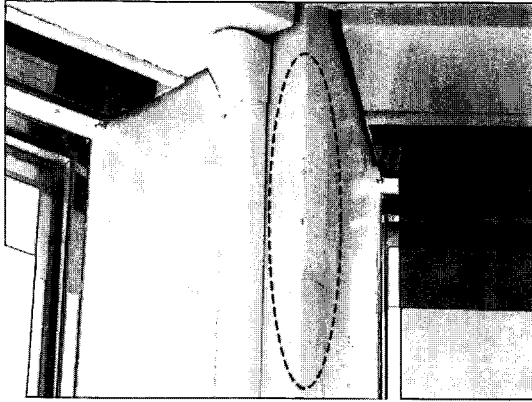
VFR 室部分は、比較的重量の大きい合成スラブの屋根を S 造柱のラーメン構造で支える構造であるため、地震時にはかなり大きく揺れたものと考えられるが、壁面を構成するガラスなどに目立った損傷は見られなかった。1 本の柱の下部において化粧材

の目地部に損傷が見られた。また、この柱と平面的に対称位置にある1本の柱の上部において金属製の回り縁にズレが生じていた。しかし、これらの損傷が地震時の揺れによるものか、天井落下時あるいは落下した天井の撤去時に生じたものかは、確定できない。

写真 10.28 管制塔の柱の仕上げに傷あり

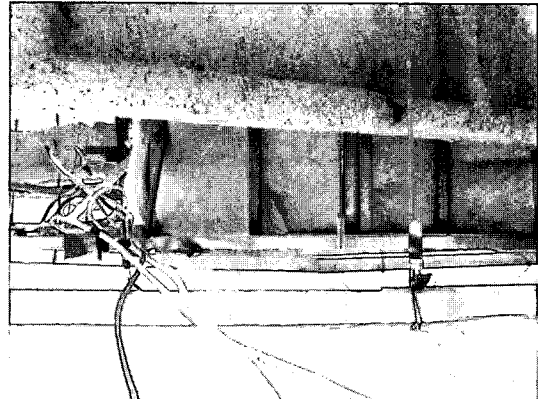
収納式アルミ製タラップ周囲の枠材と天井の野縁受け材とが隣接して設置されており、両者の間にはクリアランスは見られなかった。タラップ周囲に損傷は観察されなかった。

写真 10.31 収納式アルミ製タラップ

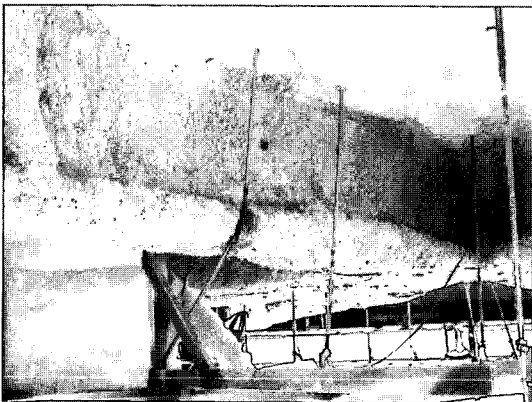
写真 10.32 収納式アルミ製タラップ周囲

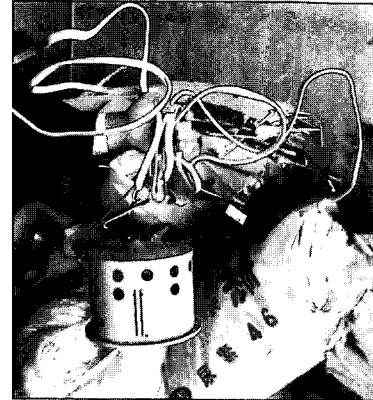
写真 10.34 保管されていた落下物

写真 10.35 保管されていた落下物（照明）

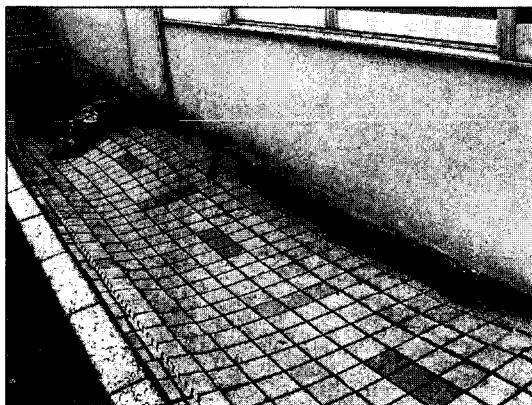
その後、Cビル及びDビル（いずれも釧路川から約100m）の各建物の周辺地盤の沈下状況を調査した。Cビルでは、敷地内の建物周囲の地盤沈下は最大で30cm程度であったが、建物周囲の歩道での沈下はそれほど大きくなかった。また、これらの建物に接する各方向の道路では、歩道に少々の凹凸が見られる程度で、沈下による被害はほとんどなかった。このあたりは釧路市の中心部で液状化が比較的激しい場所として案内されたところであり、市中心部での液状化はそれほど大きくなかったものと推察される。

写真 10.41 Cビル周囲の沈下

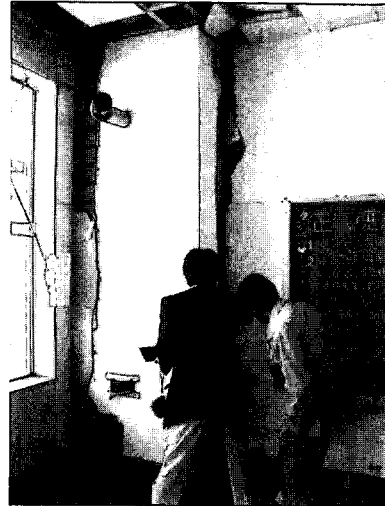
写真 10.44 鉄骨造部分（3階）

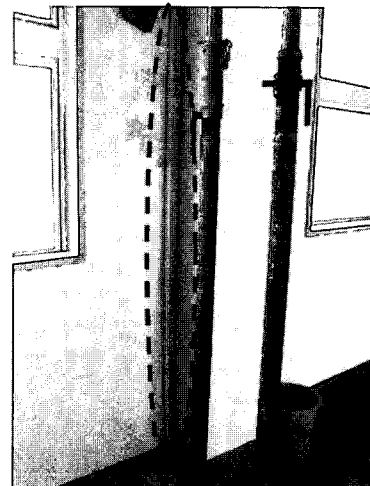
被害状況は、第一期と第二期の接続部分の梁端部およびスラブ端部が大きく開いていた。これらの部分の鉄筋が破断したのか、抜けたのかなどは確認できなかった。現地調査の時点では、落階などへの応急措置として各種サポートにより第二期工事部分の端部が支持されていた。

南北ウイングを繋ぐ部分は、一端はエキスパンションであるのに対して、他端は第一期工事部分と打継ぎされており、両ウイングを繋ぐ部分が地震により東西方向に揺らされた結果、打継ぎ部分に大きな力が作用して破壊したと考えられる。

写真 10.46 柱と壁の打ち継ぎ部分の亀裂（2階）

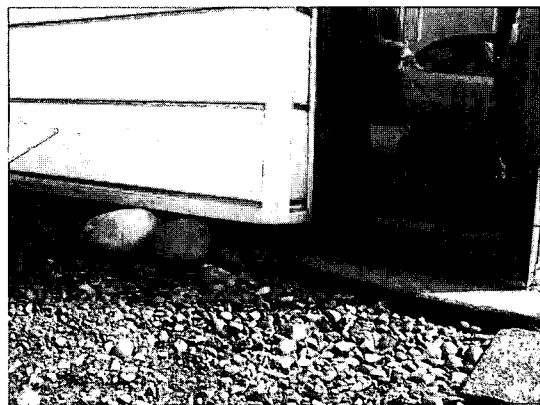
通常の木造住宅では地盤面より布基礎の上部まで 30cm 程度となっているが、この住宅ではサイディングの外壁が地盤面に接するほど下がっており、一般的な布基礎が設置されていたとすれば少なくとも 30cm 以上沈下したことになる。傾斜地の斜面下方の隣家も同様に布基礎が見えない状況であった。道路を隔てた住宅は最近新築されたものであり、そちらでは沈下などの損傷は見られなかった。なお、道路では今回の地震によりマンホールが少々浮き上がっていた。

かなり大きな不同沈下より、住宅の上部構造だけでなく周辺地盤に隠れて見えない基礎にも破壊が生じている可能性が高いと推測される。

写真 10.50 玄関付近
(基礎が確認できない)

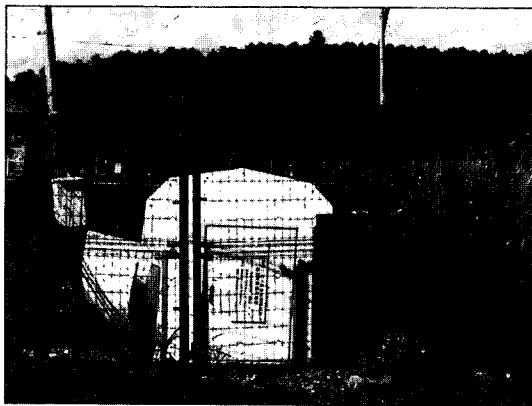
直別の K-NET 強震計は、JR 直別駅の駅舎から 30m 程の距離にある北海道新聞直別販売所の向かいに設置されていた。強震計の周囲の柵は地盤の変状のため歪み、また、強震計の基礎も明らかに回転していた。

写真 10.55 K-NET 強震計

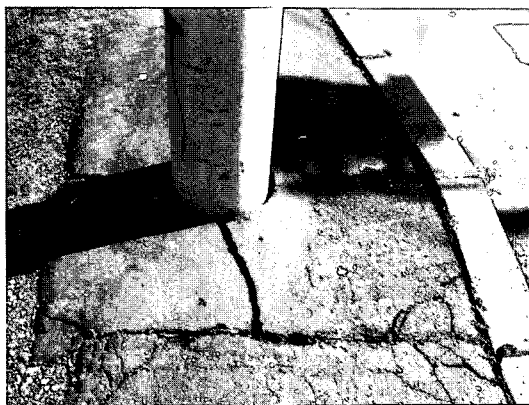
写真 10.67 駅近くの道路

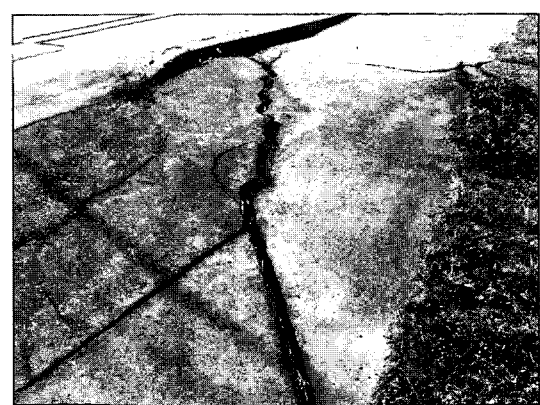
写真 10.68 駅近くの道路

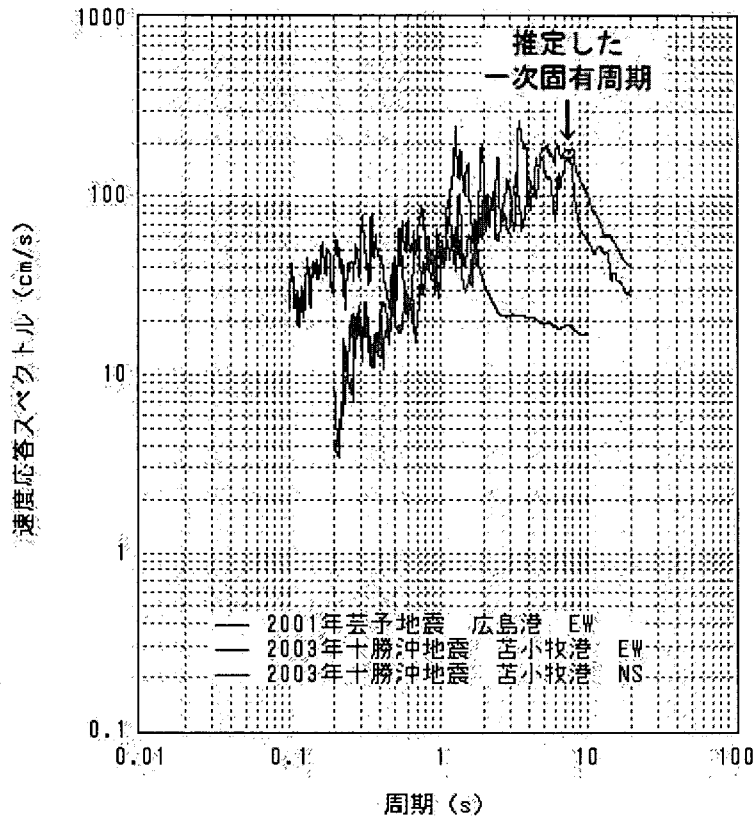
図 11.7a 苫小牧港速度応答スペクトル (h=0.5%)

記録された長周期成分とスロッシング現象の関係を、神谷ら³⁾の用いた軸対称線形ポテンシャル理論により地震時応答を求めてみた。記録された地震波の速度応答スペクトル ($h=0.5\%$) を図 11.7a に示す。図 11.7a において東西方向の応答スペクトルが 5 秒から 8 秒の範囲で卓越していることがわかる。参考のために 2001 年芸予地震の際に広島港で記録された速度応答スペクトルも示しているが、これは 1~2 秒の範囲が卓越している。苫小牧港では地下の地盤構造の影響で長周期成分が卓越するものと考えられる。

本解析においては、被災したタンクの詳細なデータが手元に無いことから、報道情報を元に直径 43m 程度のタンクに 18m 程度の深さの油が貯留されていた場合を想定した。1 次固有周期は 7 秒程度、2 次が 4 秒程度、3 次が 3 秒程度となっており、図 11.7a と比較すると 1 次の固有周期が地震波の卓越周期と一致することがわかる。表 11.2 には最大波高も示しており、図 11.7b に示すように東西方向で 3m 程度（地震到達から 50~60 秒）となっている。南北方向の最大波高は 2m 強（80 秒付近）となる。地震動の卓越周期とスロッシングの固有周期が近かったことに加え、継続時間が 2 分以上と長かったために、スロッシングにより 3m 程度の波高となった可能性がある。
